事例6 船種：CAR CARRIER 検査国：米国 卵塊発見個数：1個  
卵塊発見箇所：See below

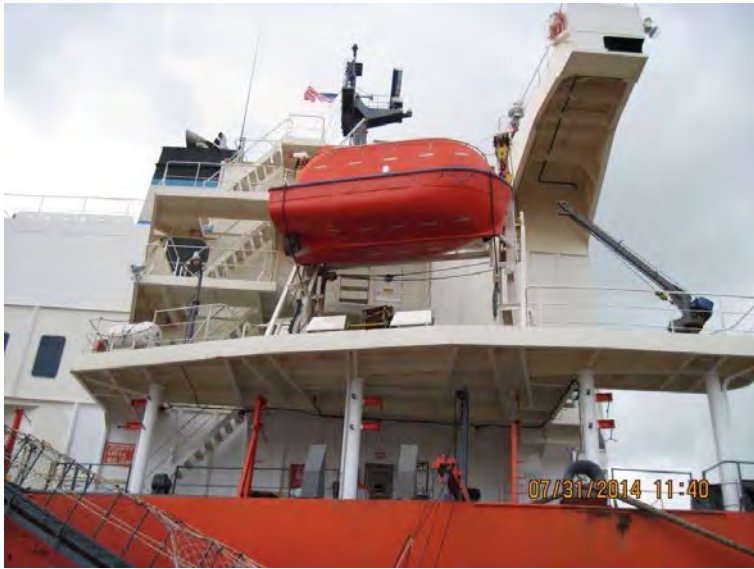
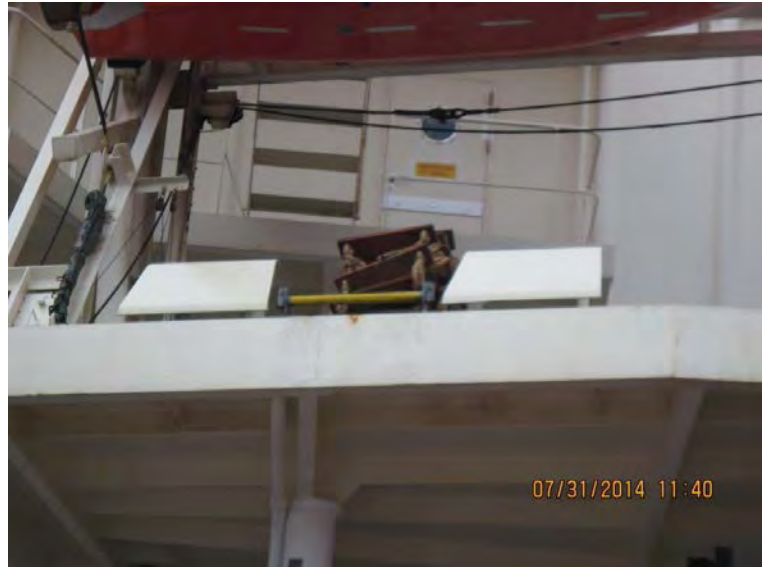
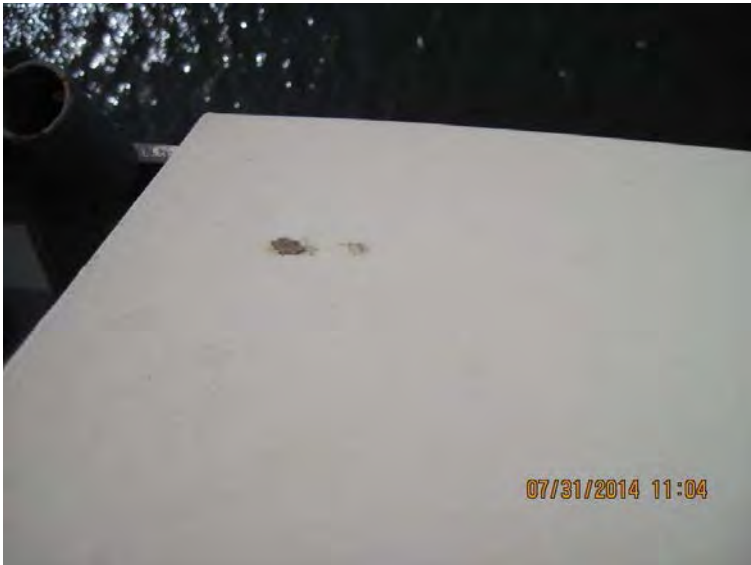
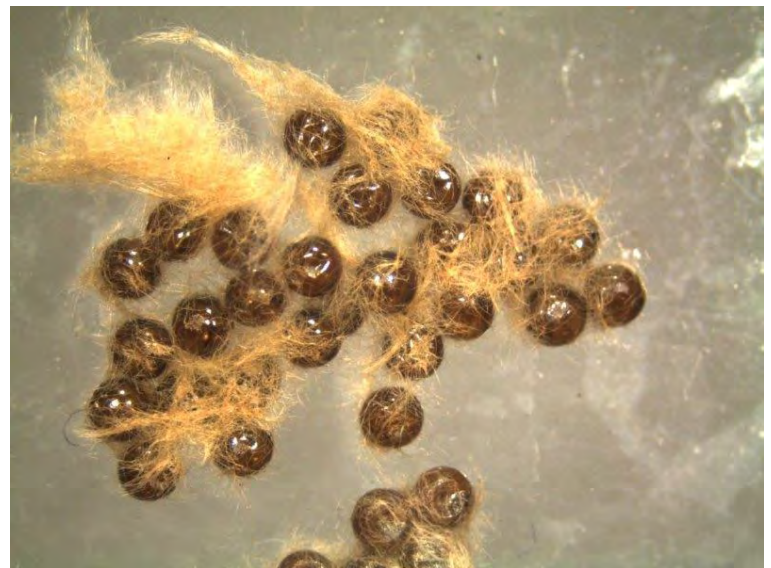
事例7 船種：BULK CARRIER 検査国：米国 卵塊発見個数：1個  
卵塊発見箇所：Port Side Life Boat Deck

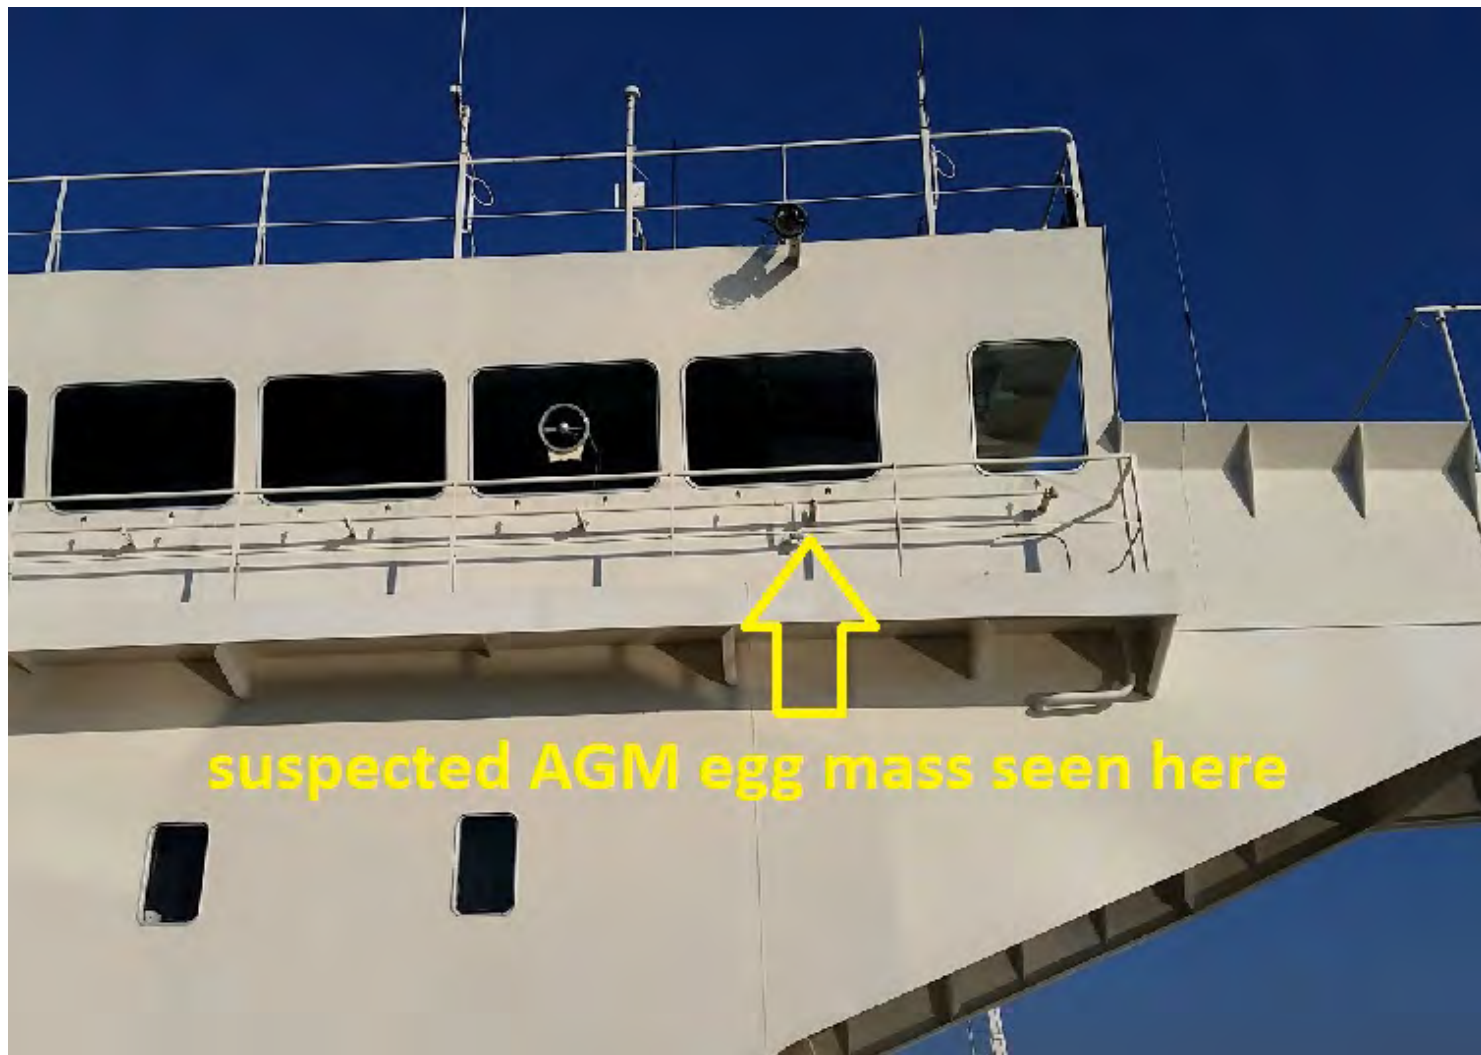
事例8 船種：CAR CARRIER 検査国：米国 卵塊発見個数：1個  
卵塊発見箇所：Superstructure wall under bridge window

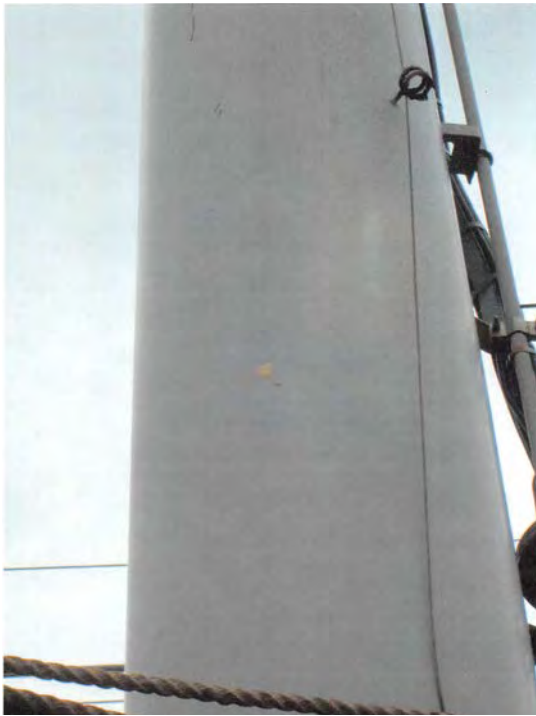
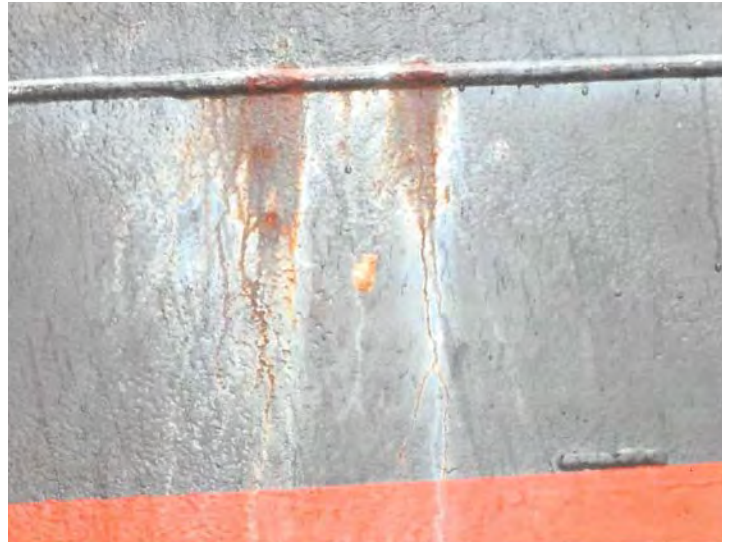
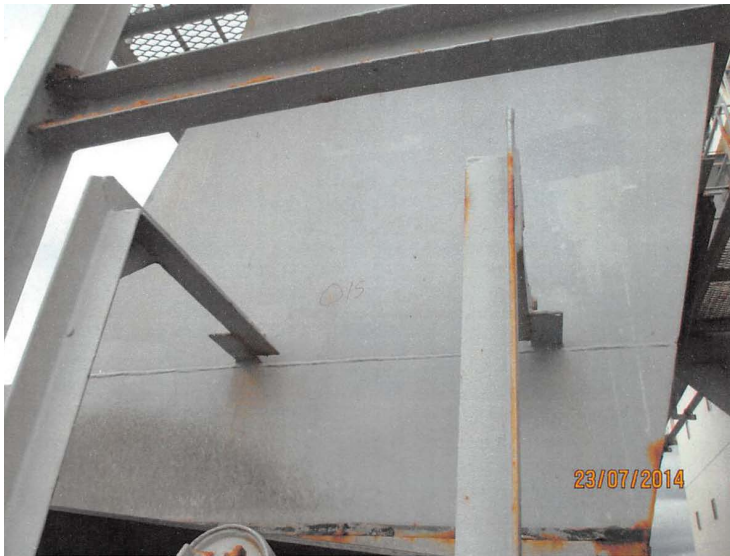
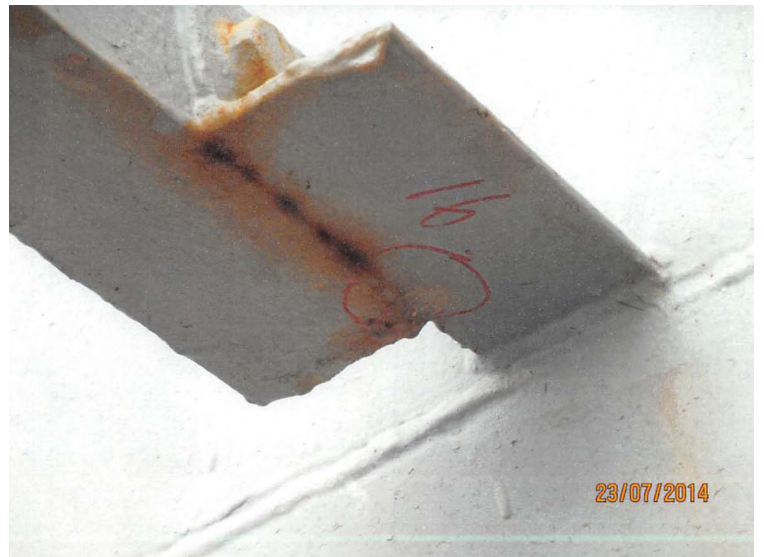
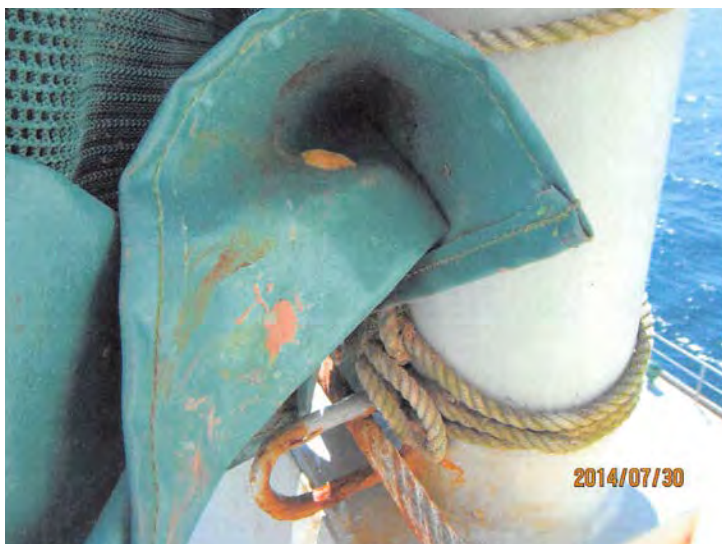
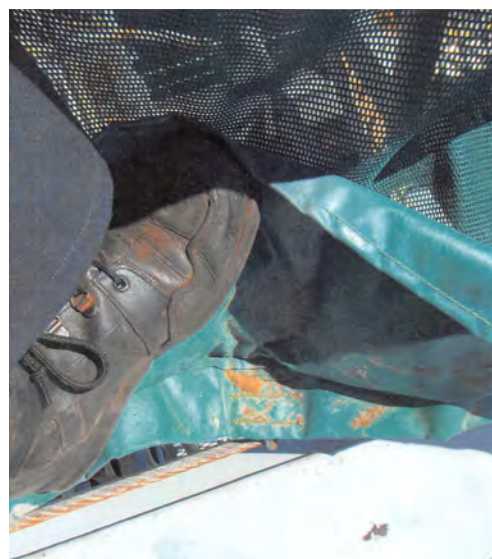
事例9 船種：BULK CARRIER 検査国：カナダ 卵塊発見個数：74個  
卵塊発見箇所：Entire vessel

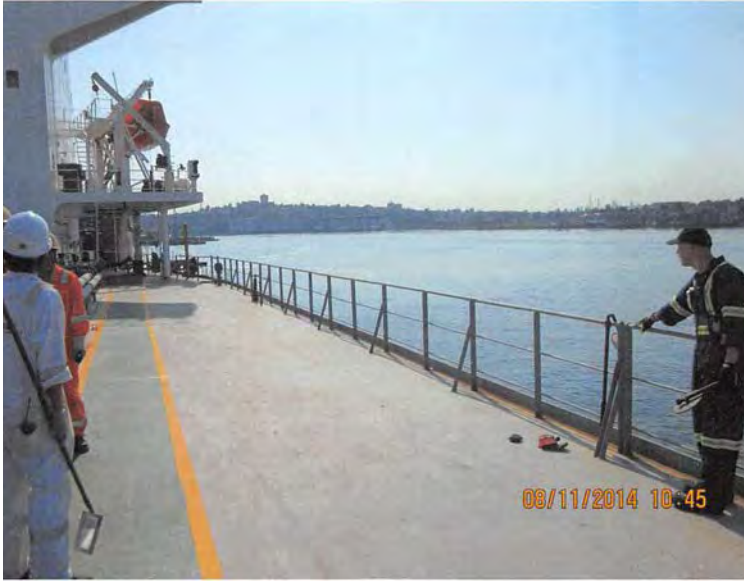
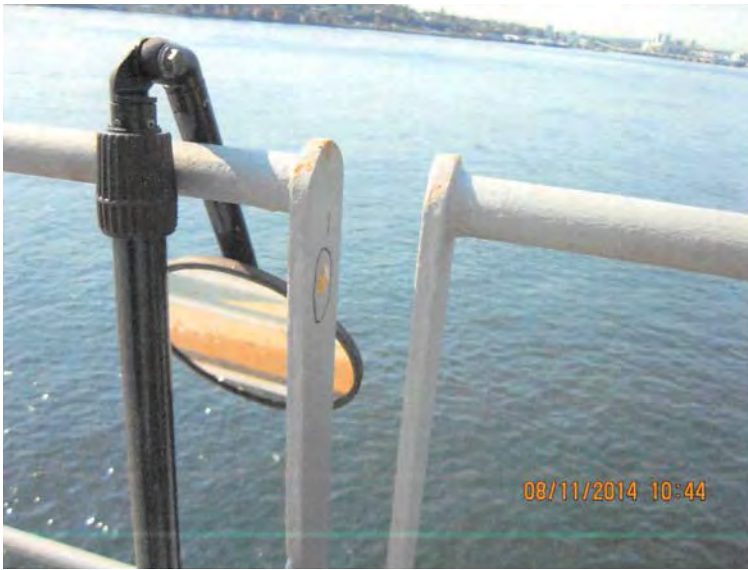
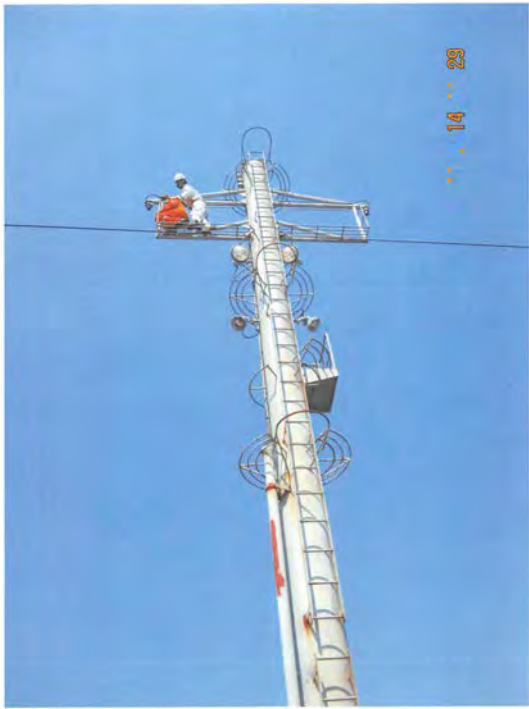
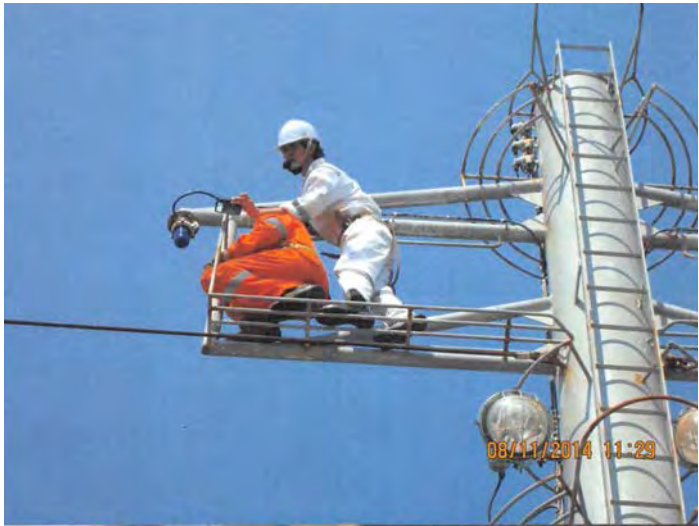
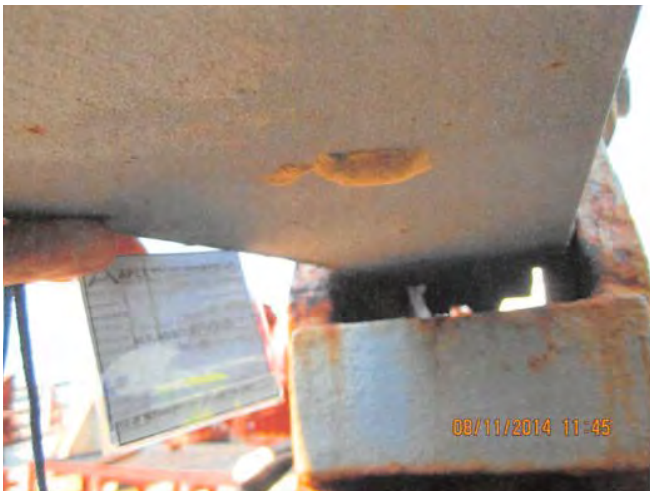
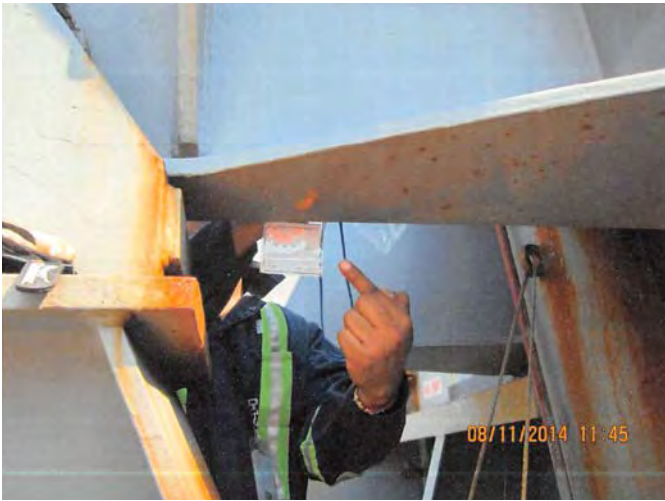
事例 10 船種：BULK CARRIER 検査国：カナダ 卵塊発見個数：5個  
卵塊発見箇所：Port-side parallel hand rail stanchion by hold 5/  
Compass deck port-side forward light/Forward starboard-side hold 1 hatch arm/  
Vent Aft-B-deck accommodations/Hold 4 hatch cover port-top side

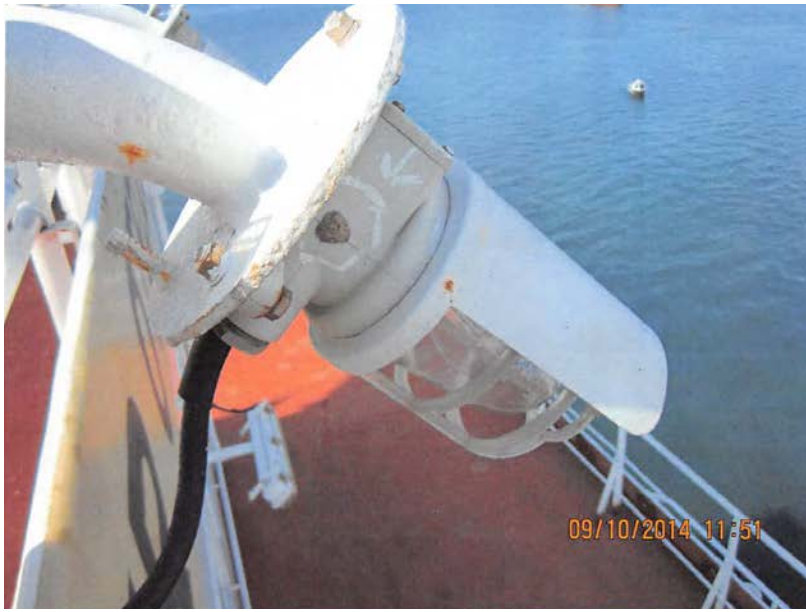
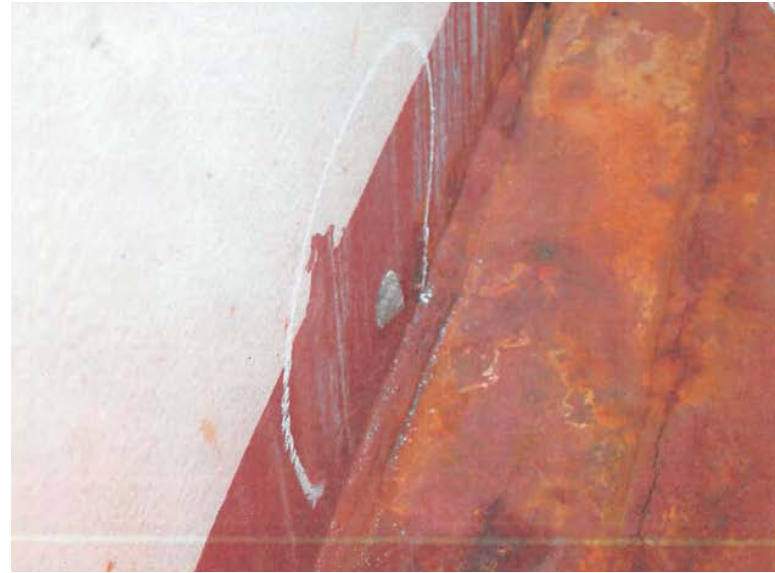
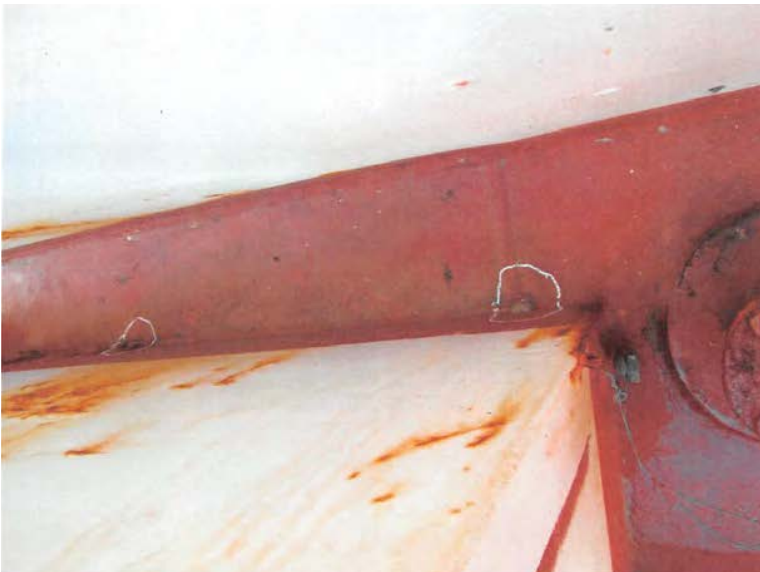
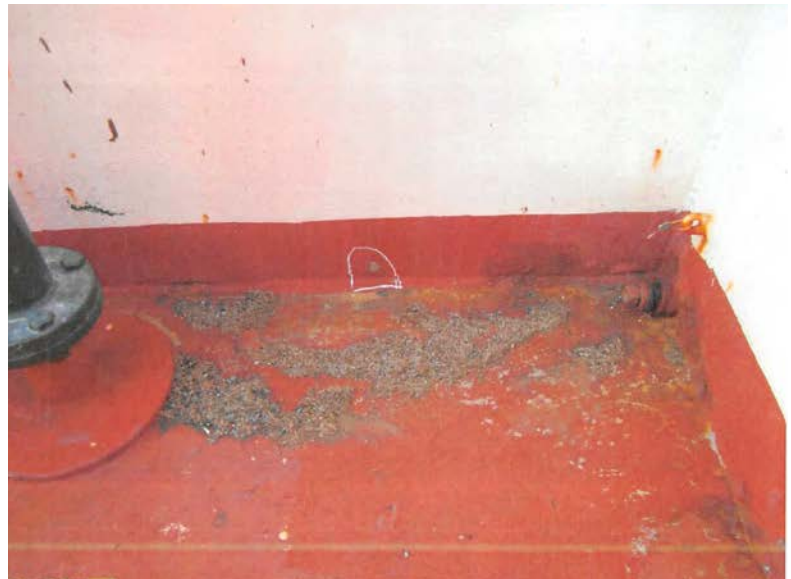
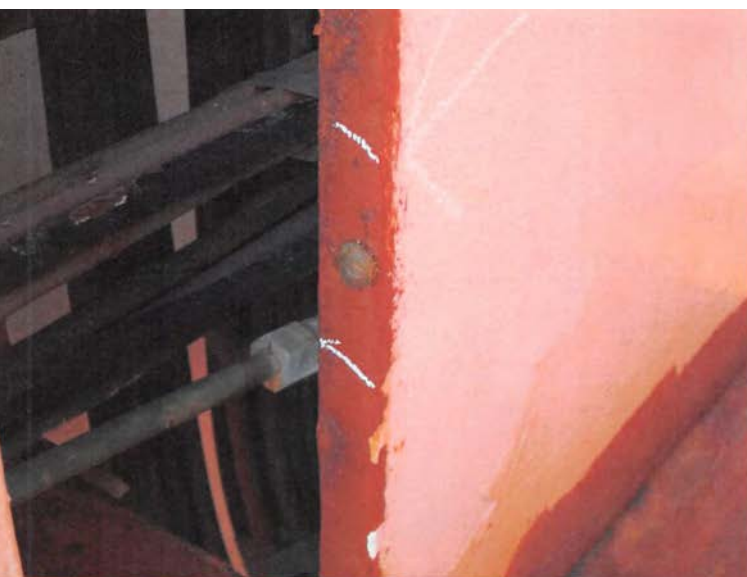
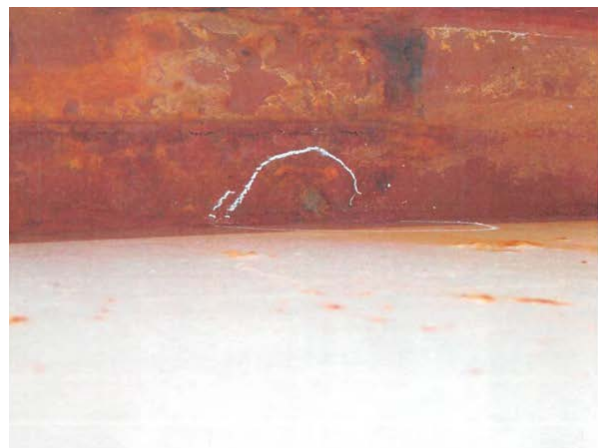
事例 1 1 船種：BULK CARRIER 検査国：カナダ 卵塊発見個数：15個  
卵塊発見箇所：Superstructure

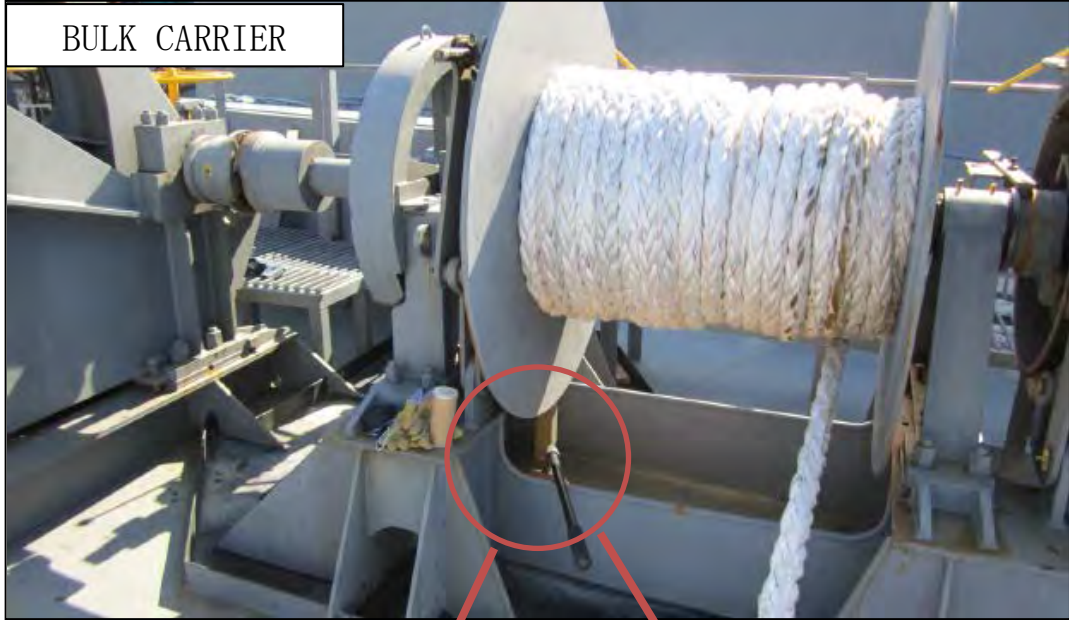
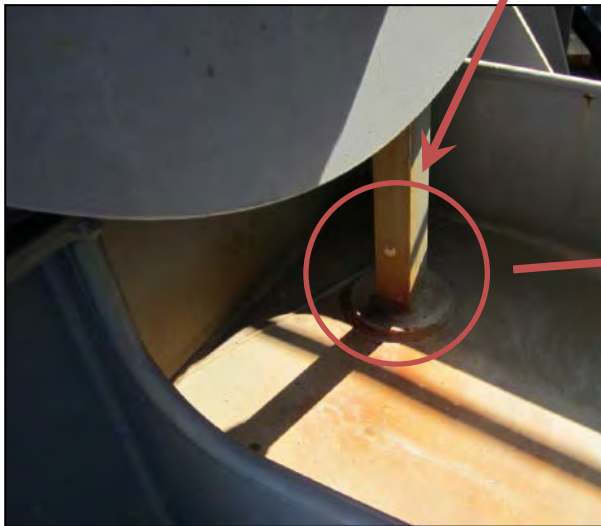
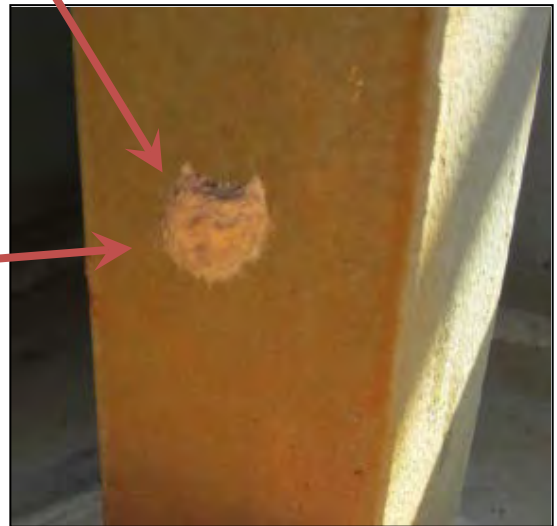
BULK CARRIER

係留索

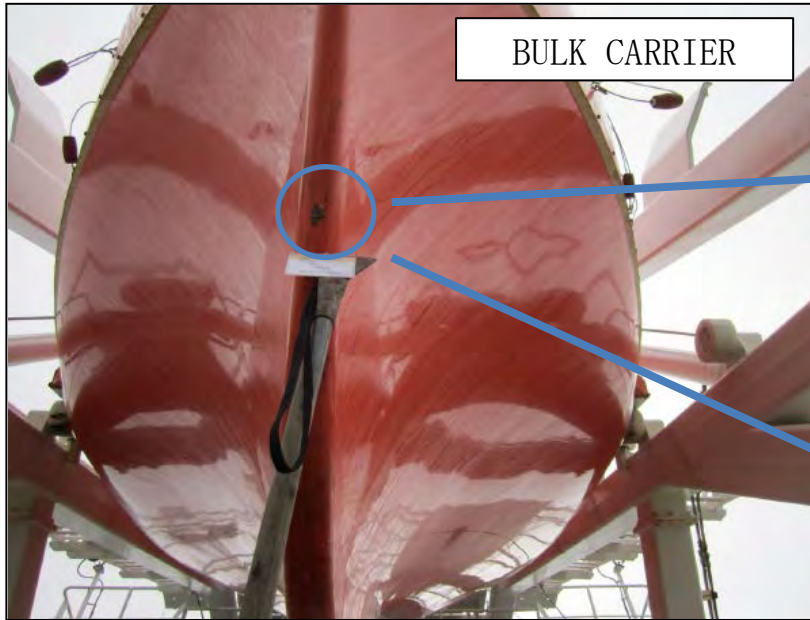
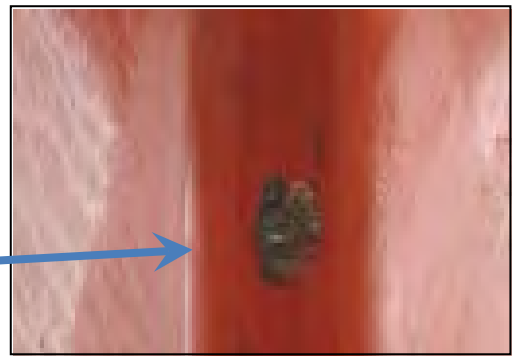
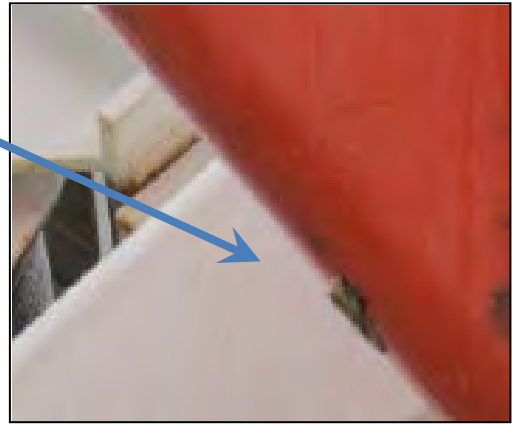
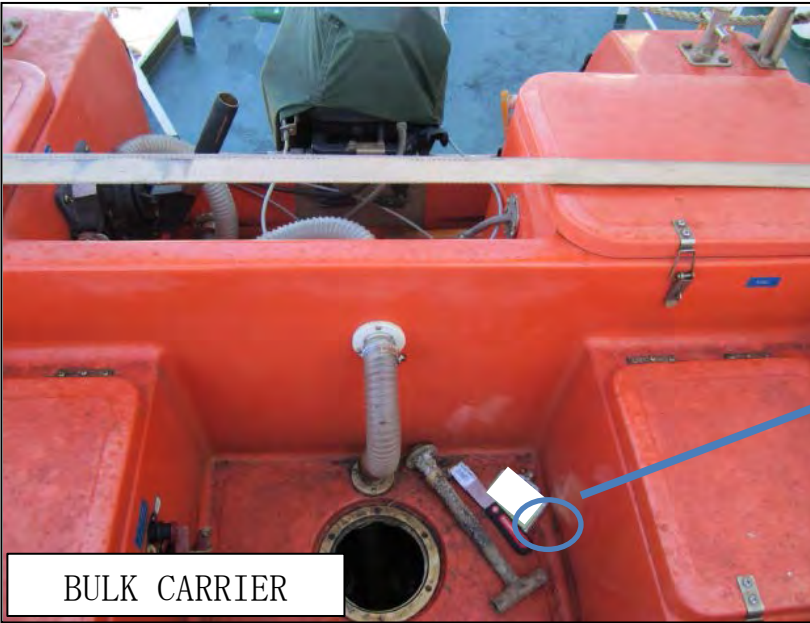
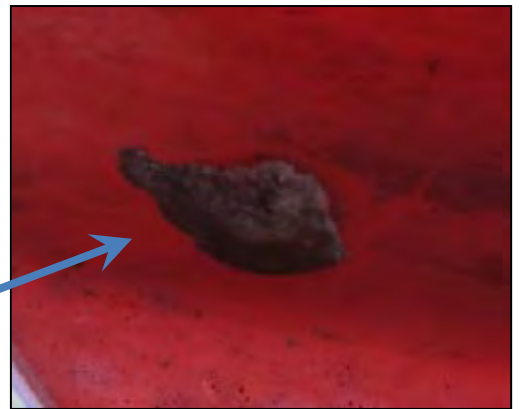
救命ボート

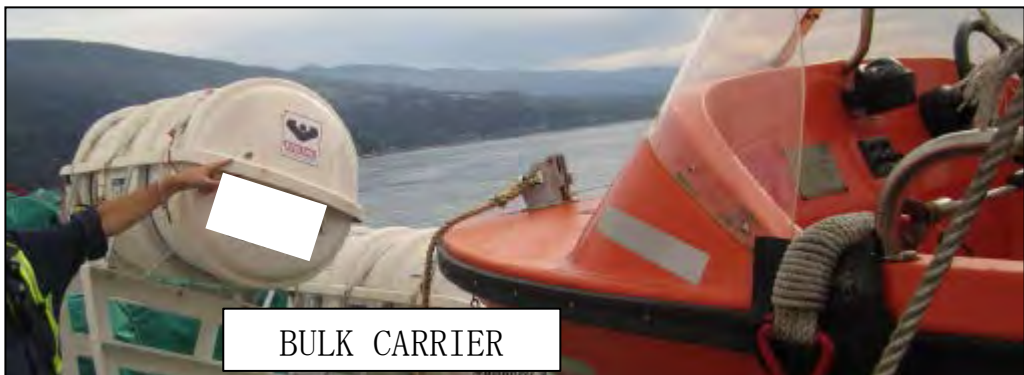
救命ボート (周辺)

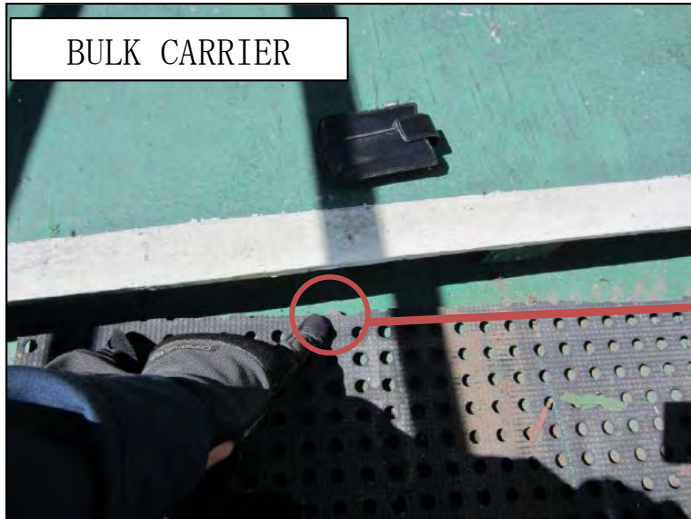
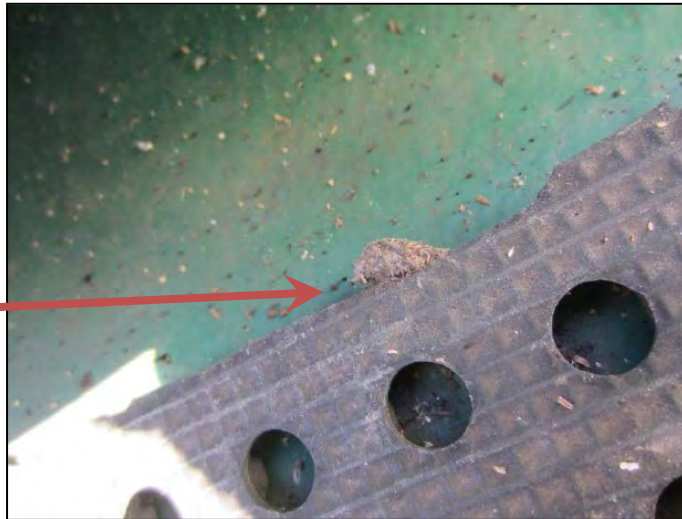
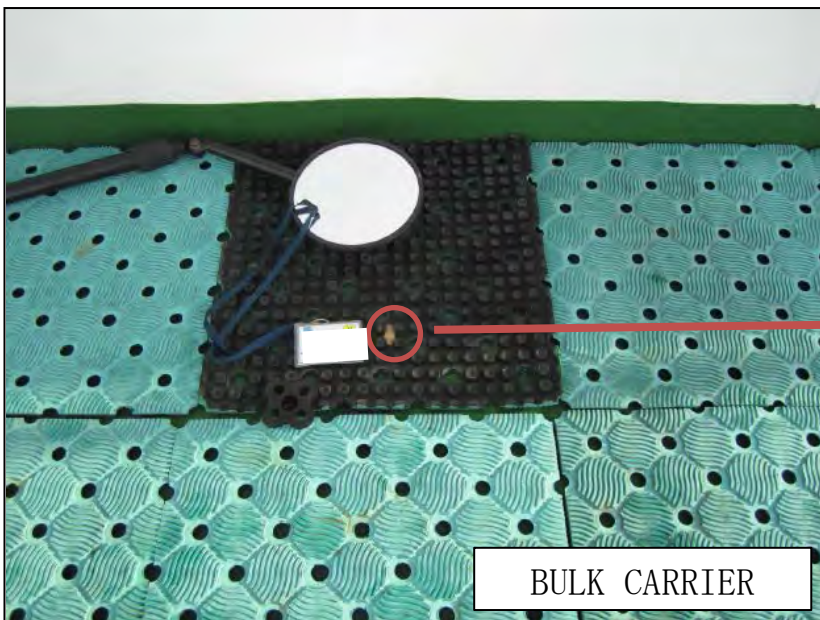
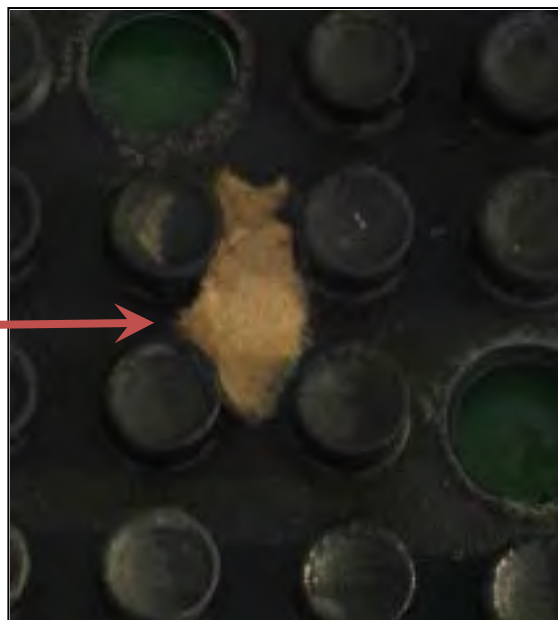
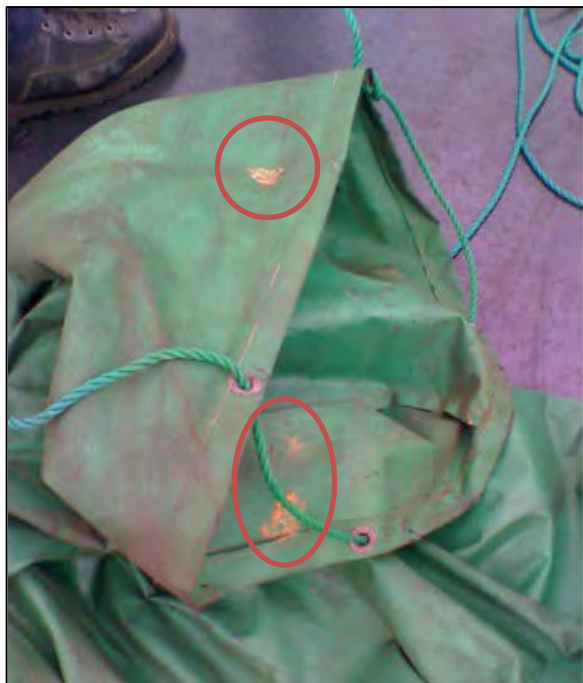
BULK CARRIER

ラバーマット

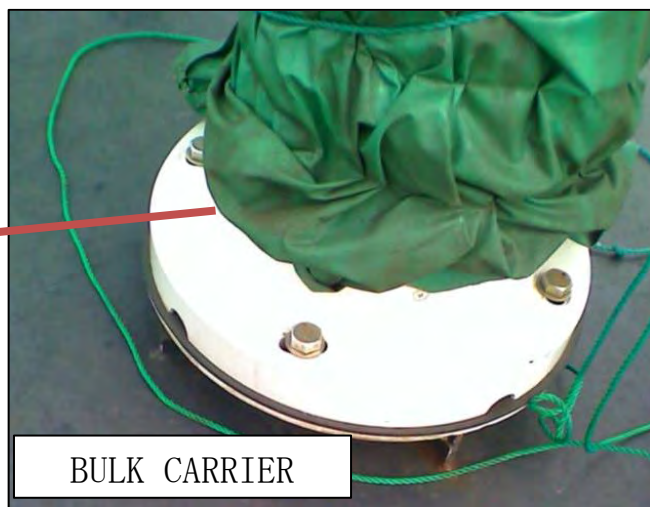
BULK CARRIER

ビニールシート

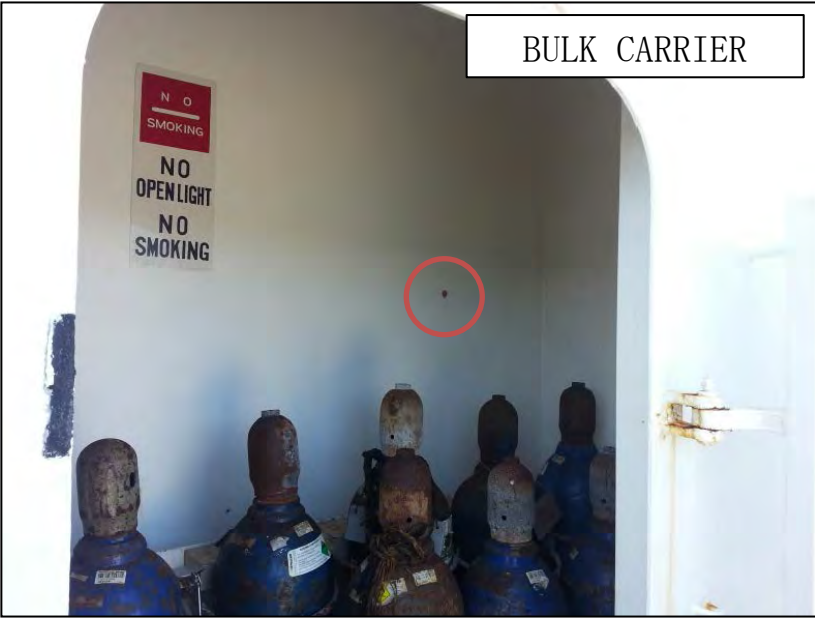
BULK CARRIER

貯蔵庫、扉口等の囲われた空間部

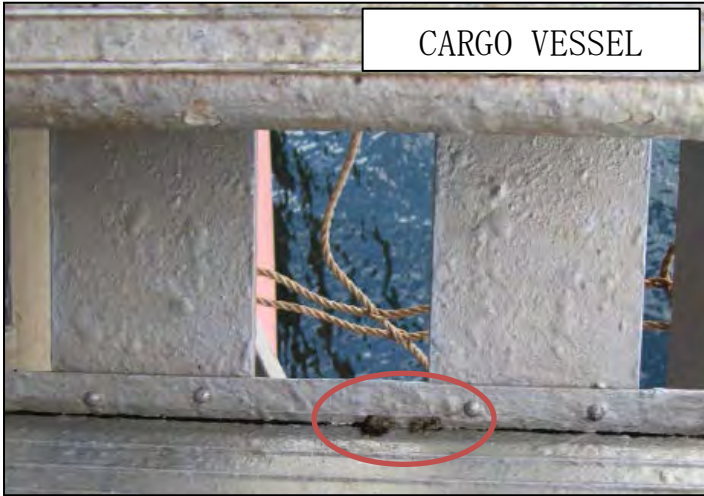
CARGO VESSEL

ギャングウェイ

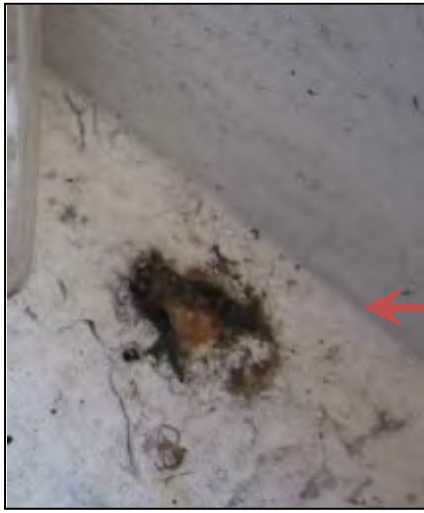
キャットウォーク
