### 1.3 外観変状写真

#### 写真リスト

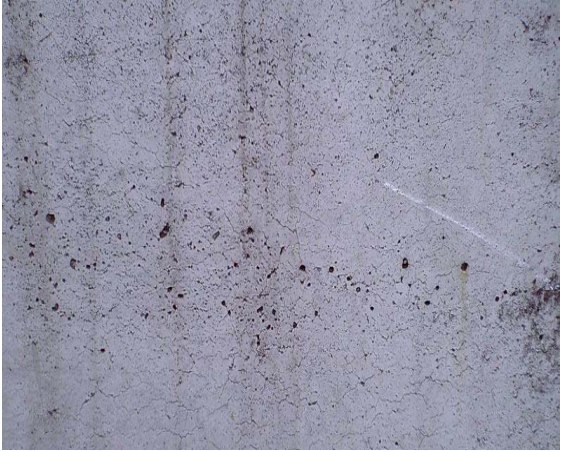
| ①-a. 初期欠陥；表面気泡 | | |

| 変状・劣化要因 | 施工不良 | |
| 工種・部位 | 建築外壁 | |
| <p>コンクリートとモルタル、タイル貼りの界面、あるいはコンクリートと岩盤の界面に生じる空洞や、躯体内部に生じる空洞などがある。</p> | | |

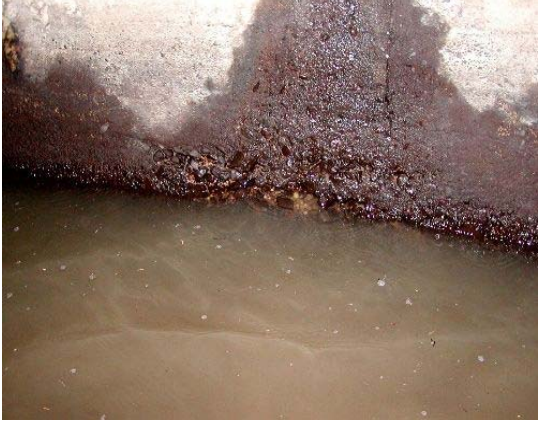
| ①-b (1). 初期欠陥；豆板 | | |

| 変状・劣化要因 | 不十分な締固め | |
| 工種・部位 | 開水路 側壁下部 | |
| <p>コンクリート表面や内部に、主として粗骨材だけが集中してできた空隙の多い不均質な部分。</p> | | |

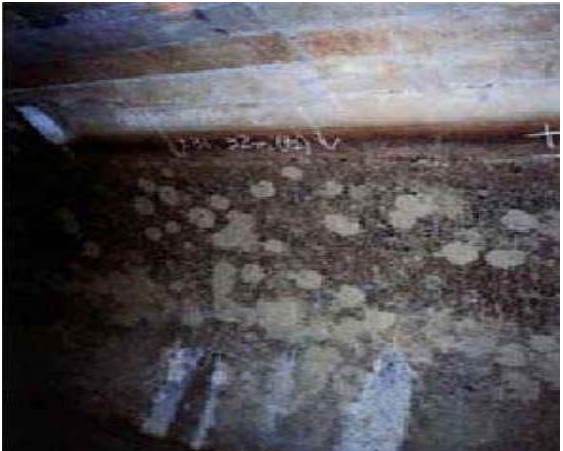
| ①-b (2). 初期欠陥；豆板 | | |

| 変状・劣化要因 | 不十分な締固め | |
| 工種・部位 | トンネル | |

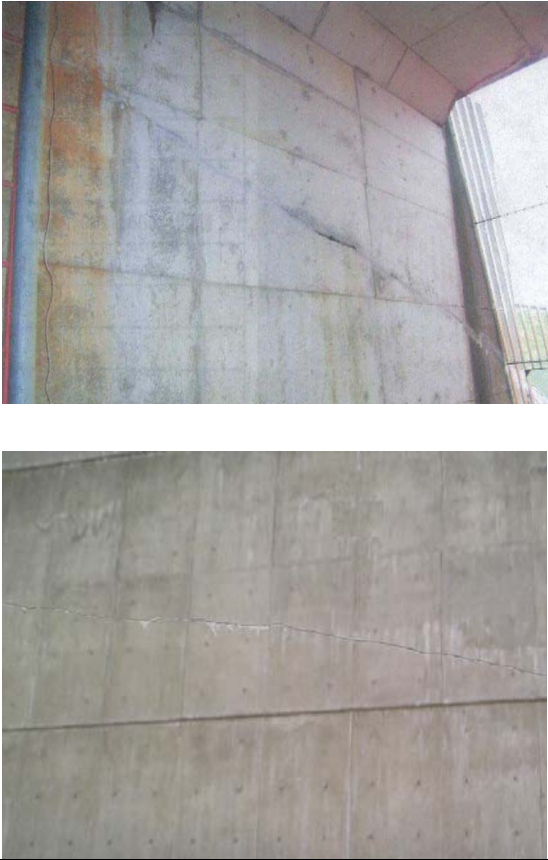
| ①-c (1). コールドジョイント | | |

| 変状・劣化要因 | 打継目の不適切な処理 | |
| 工種・部位 | 機場吸水槽 | |
| <p>先に打ち込んだコンクリートの硬化が進んだことで、後から打ち重ねたコンクリートとの間に生じる完全に一体とならない継目。</p> | | |

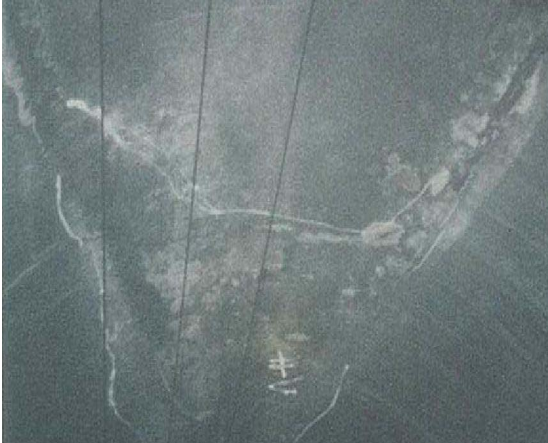
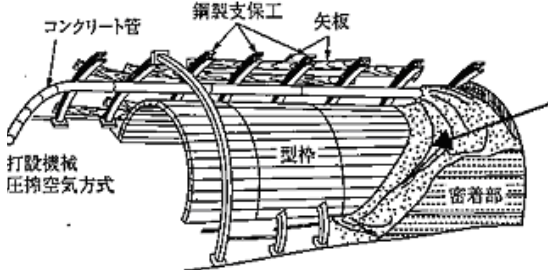
| ①-c (2). コールドジョイント | | |

| 変状・劣化要因 | 打込み中断 | |
| 工種・部位 | トンネル | |
| <p>コンクリートの打込み中断でコールドジョイントが発生</p> <p>引抜き管方式の覆工打込み(笹尾原図)</p> | | |

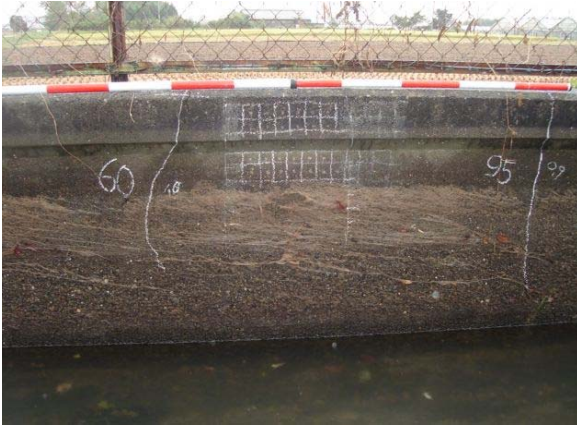
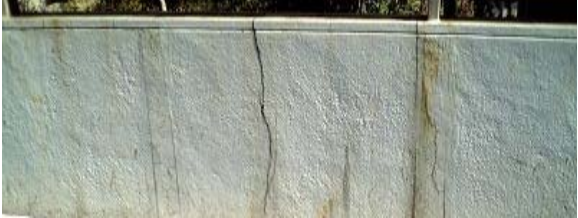
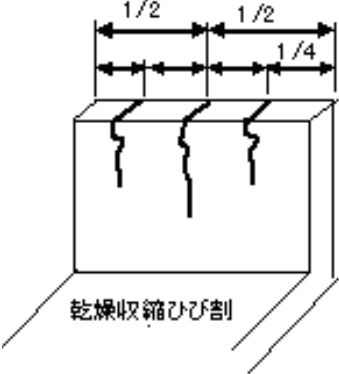
| 変状・劣化要因 | 施工後の目地間収縮 | |
| 工種・部位 | 開水路 | |
| <p>長いスパンでコンクリートが打設されている場合、乾燥による収縮を吸収しようとして、目地間の中央とその中間部にひび割れが発生する。開水路の側壁のように下部が拘束され上部が開放されている場合、乾燥収縮によるひび割れは、開放されている天端から垂直に発生する。</p> | | |

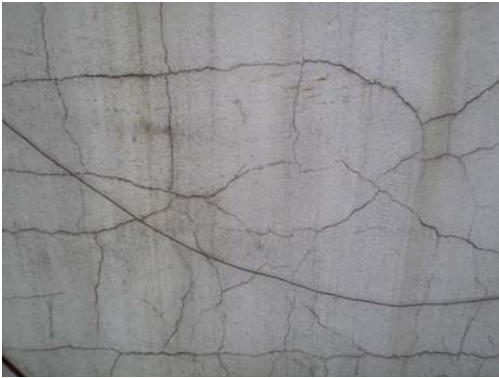
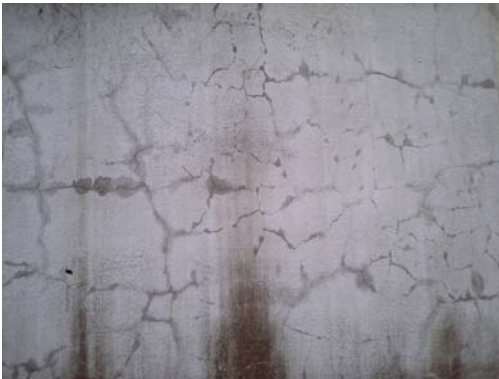
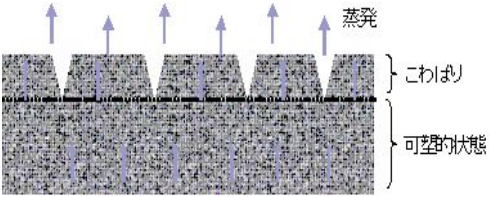
| 変状・劣化要因 | 養生中の急激な乾燥 | |
| 工種・部位 | 建築外壁 | |
| <p>部材が厚いコンクリート構造物で養生中に急激な乾燥があると、不規則な網目状の乾燥収縮ひび割れが発生する。内部は拘束力が働くため、ひび割れは表面にとどまっていることが多い。</p> <p>モルタル仕上げを行っている場合、モルタル層がひび割れを起していても、コンクリート層にはひび割れが生じていない場合がある。</p> | | |

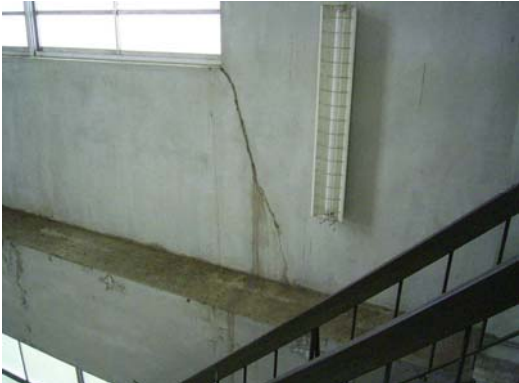
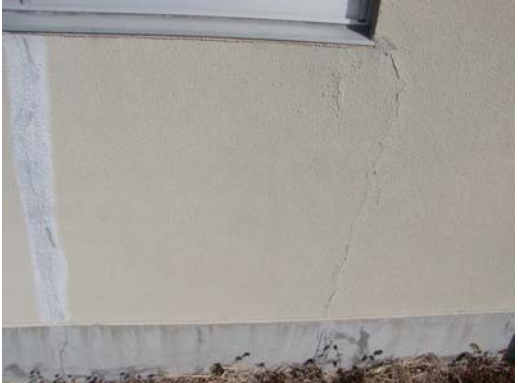
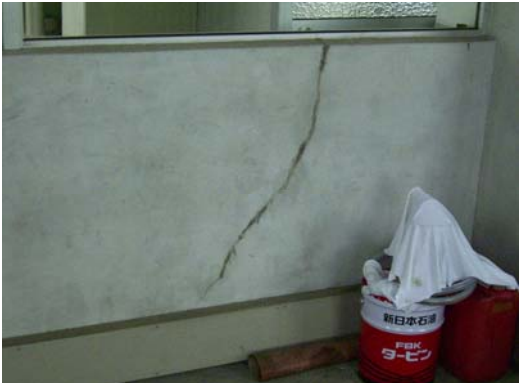
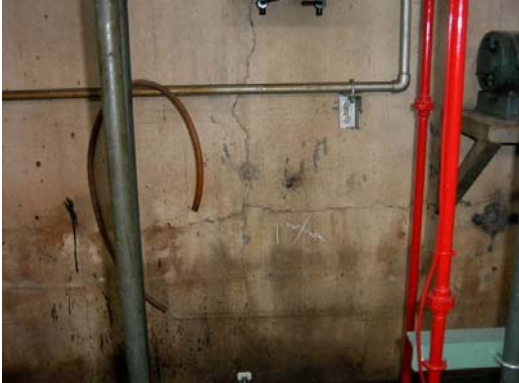
| ①-d (3). 乾燥収縮ひび割れ | |

| 変状・劣化要因 | — |
| 工種・部位 | 機場建屋 |
| ①開口部や部材の開放部等、応力開放部に乾燥収縮ひび割れが発生しやすい。 | |
| ②建築腰壁では垂直にひび割れが発生することが多い。 | |
| ③下部が拘束され上部が開放されている壁では、端部に斜めひび割れが発生する。 | |
| ④両端が拘束されている大きな壁では、中央部に垂直のひび割れが生じる。 | |

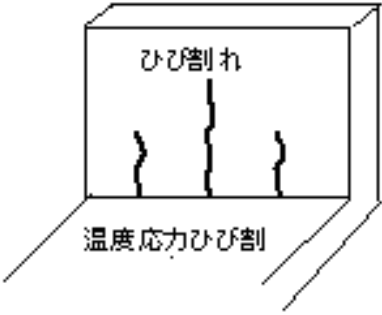
| ①-e (1). 温度ひび割れ | |

| 底版の拘束 | |
| 擁壁 | |
| <p>水和熱等によるコンクリート温度上昇による膨張と、その後の温度降下による収縮が起きる場合は、下部拘束面から垂直にひび割れが発生する（温度応力ひび割れ）。</p> | |

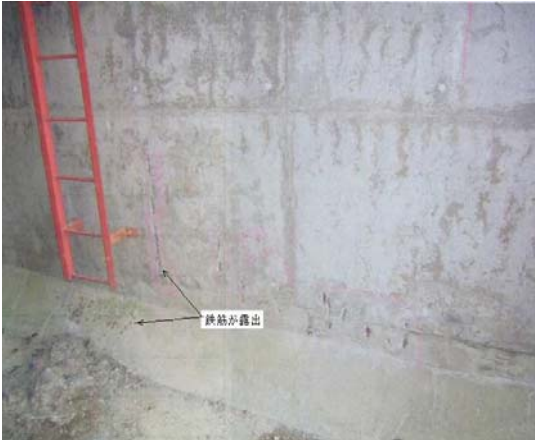
| ①-e (2). 温度ひび割れ | |

| 被り不足 | |
| 機場吸水槽 | |
| <p>鉄筋被りが不足している場合、他の様々な劣化要因と複合して鉄筋露出等の材料劣化が進行する。事例写真では中性化や塩害は起きていないが、被り不足で鉄筋周縁の拘束部と表面の温度差によりひび割れが発生。</p> | |

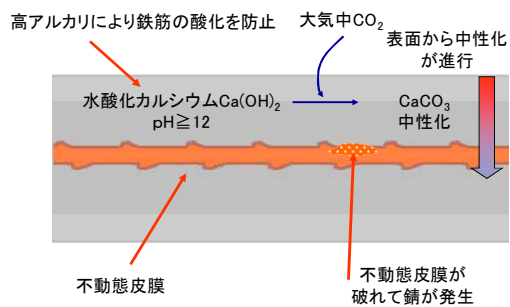
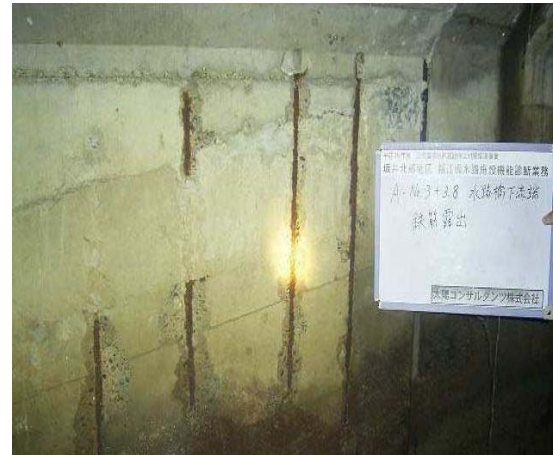
②-a. 中性化

| 変状・劣化要因 | 被り不足 |
| 工種・部位 | ボックスカルバート |

鉄筋被りが不足している箇所のひび割れ・剥離

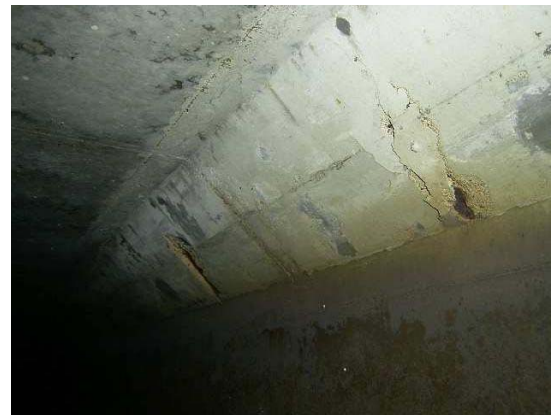
ハンチ部のひび割れ・剥離

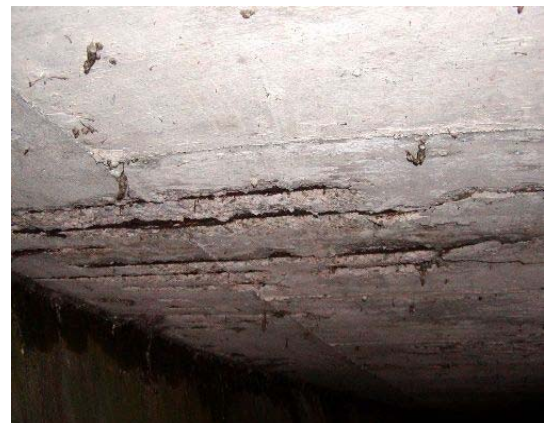
頂版の鉄筋に沿ったひび割れ

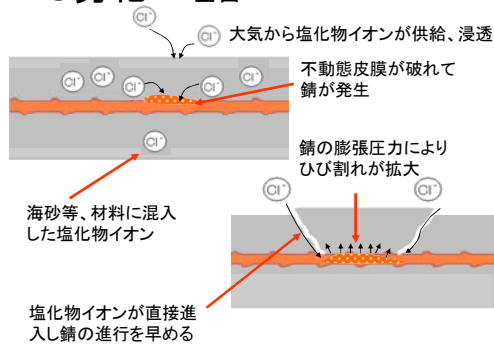
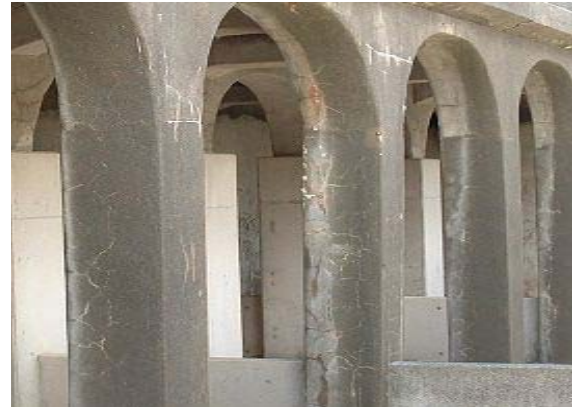
| ②-b(1). 塩害 | |

| 変状・劣化要因 | 塩分飛来 |
| 工種・部位 | 干拓水門 |

ASR と塩害の複合劣化で、鉄筋に沿ったひび割れや亀甲状のひび割れが混在

コンクリートが剥落、欠損して鉄筋が露出

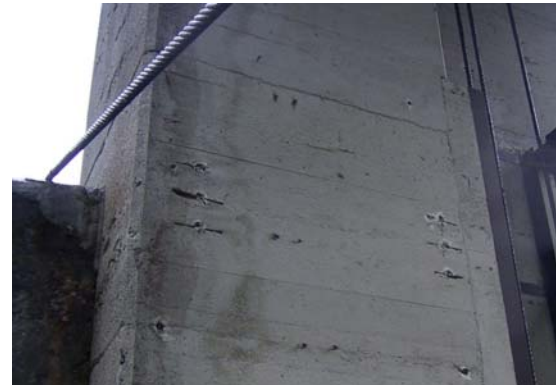
門柱；鉄筋に沿ったひび割れ

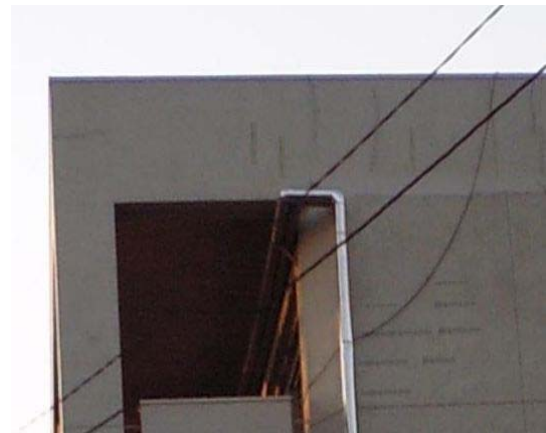
| ②-b(2). 塩害 | |

| 変状・劣化要因 | 塩分飛来 |
| 工種・部位 | 建築 |

鉄筋に沿ったひび割れ

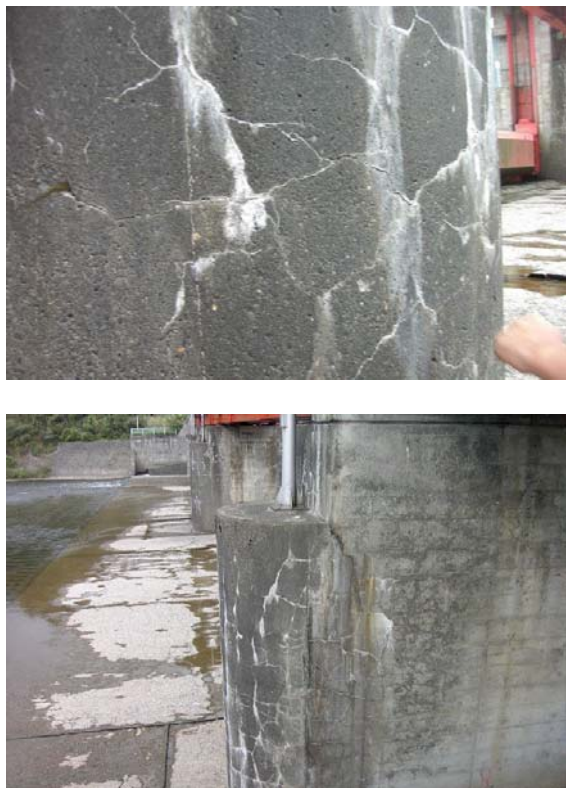
| ③ - a(1). A S R | |

| 変状・劣化要因 | 反応性骨材の使用 |
| 工種・部位 | 頭首工 |

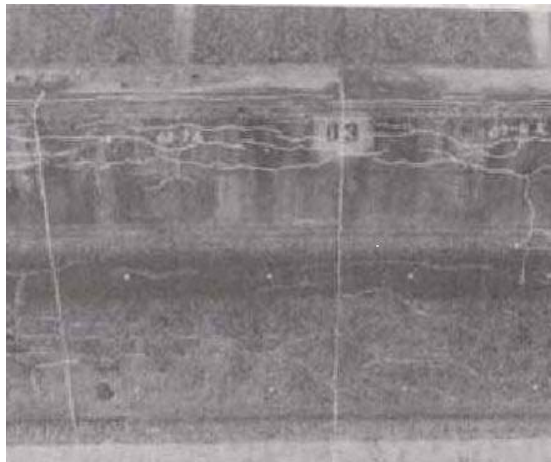
| ③ - a(2). A S R | |

| 変状・劣化要因 | 反応性骨材の使用 |
| 工種・部位 | 開水路 |
| 細骨材に海砂を使用した形跡が見られ、アルカリ骨材反応を促進したものと思われる。 | |

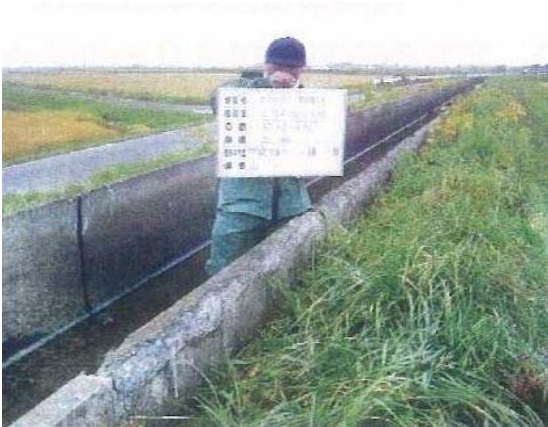
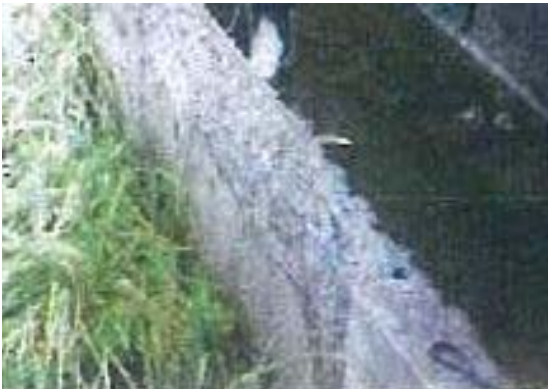
| ③- b (1). 凍害 | | <p>水路天端を中心にひび割れとスケーリングが発達</p> |

| 変状・劣化要因 | 凍結融解（凍害） | |
| 工種・部位 | 開水路 | |

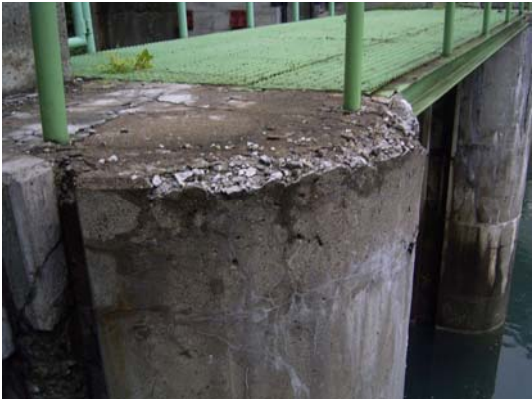
| ③- b (2). 凍害 | | |

| 変状・劣化要因 | 凍結融解（凍害） | |
| 工種・部位 | 頭首工堰柱 | |

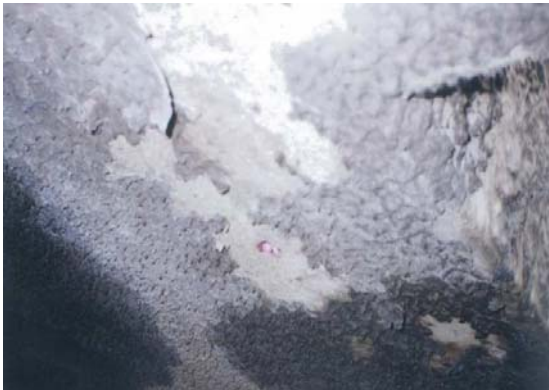
| 変状・劣化要因 | 硫化水素による腐食 | |
| 工種・部位 | 集落排水処理槽 | |
| | | 曝気槽；表層腐食 |

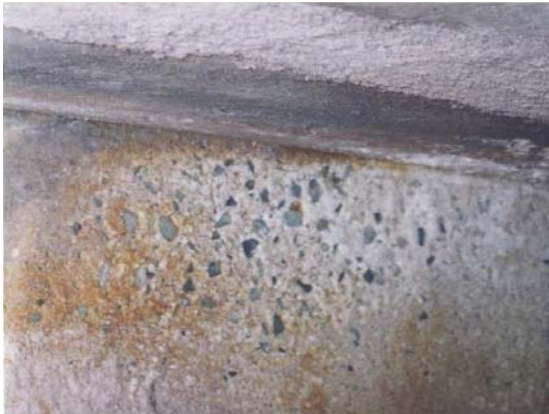
| | | 曝気槽；表層が腐食で溶解し粗骨材が露出 |

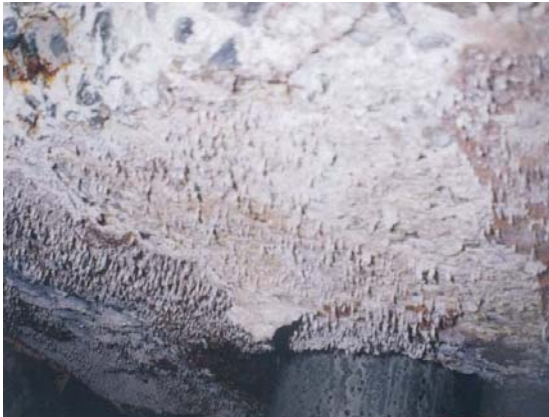
| | | 嫌気槽；コンクリート層内部の腐食 |

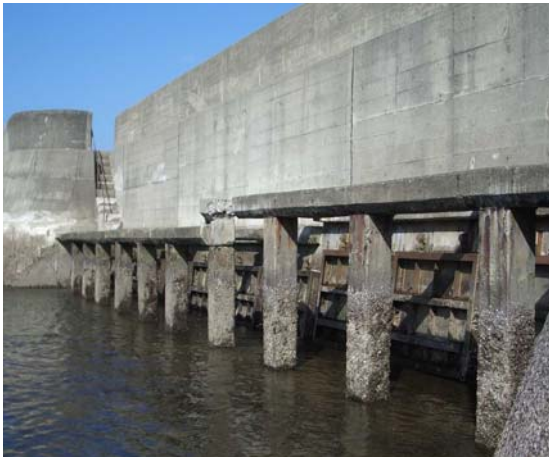
| ④—b (1). 摩耗・風化 | | |

| 変状・劣化要因 | 流水摩耗 | |
| 工種・部位 | 水門 | |

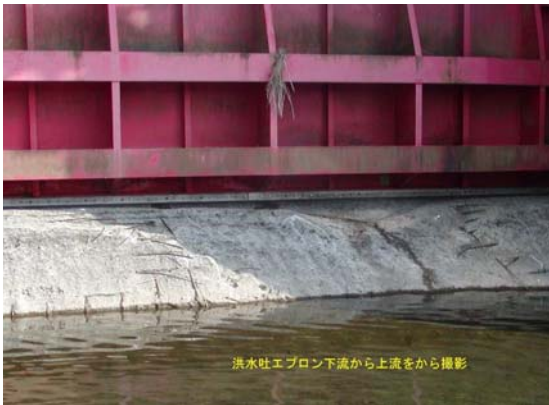
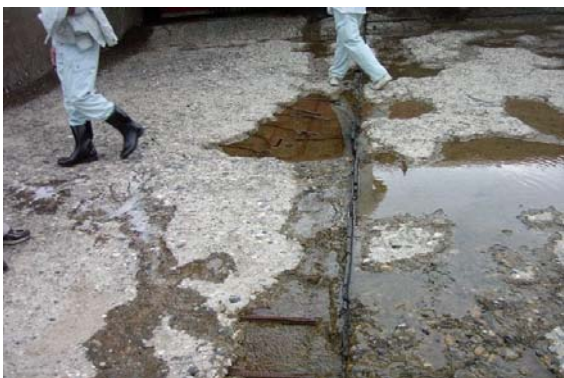
| ④—b (2) 摩耗・風化 | | |

| 変状・劣化要因 | 転石・礫転がり | |
| 工種・部位 | 頭首工 | |
| 転石、礫の転がりにより越流堰やエプロン部の摩耗が生じている。 | | <p>洪水吐エプロン下流から上流をから撮影</p> <p>洪水吐（鉄筋露出が見られる）</p> <p>エプロン</p> |
