卷 末 資 料

地すべり防止施設（アンカー工）で確認される異常の事例

詳細調査の実施事例

地すべり防止施設の機能保全の手引き～アンカー工編～

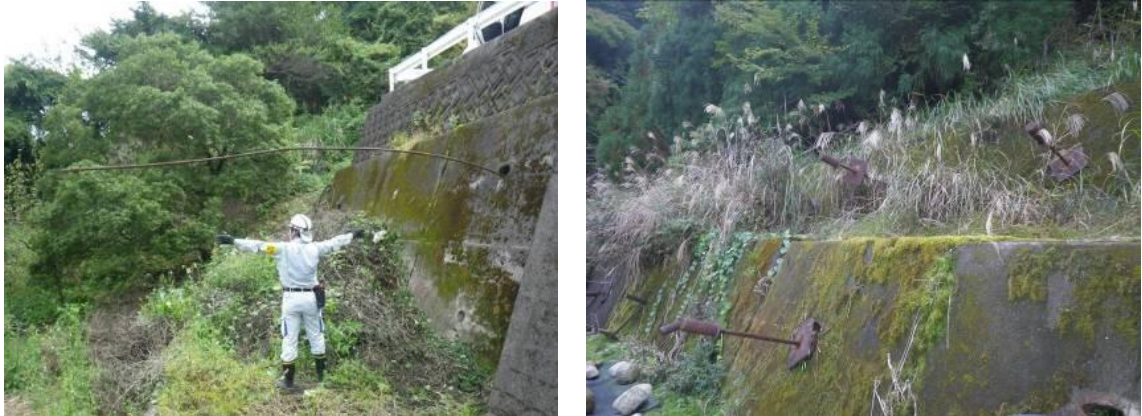
図 2-1 テンドンの飛び出し事例（腐食による破断）

左の写真は昭和 54 年に施工された低防食構造のアンカーで見られたテンドンの飛び出し事例。同様の飛び出しが周辺でも確認されることから、テンドンの腐食による破断が原因と推察される。右の写真は別の現場で腐食により多数のテンドンの飛び出しが確認されたもの。腐食環境下にある旧タイプアンカーは、このように集団で機能低下することがある。

テンドンの飛び出しがある場合は、テンドンが既に切断されているか、アンカー体と地盤の付着力が喪失している状態を示す。この状態に至った場合、補修や補強をすることは困難であり、アンカーの再設置が必要かどうかの判断となる。

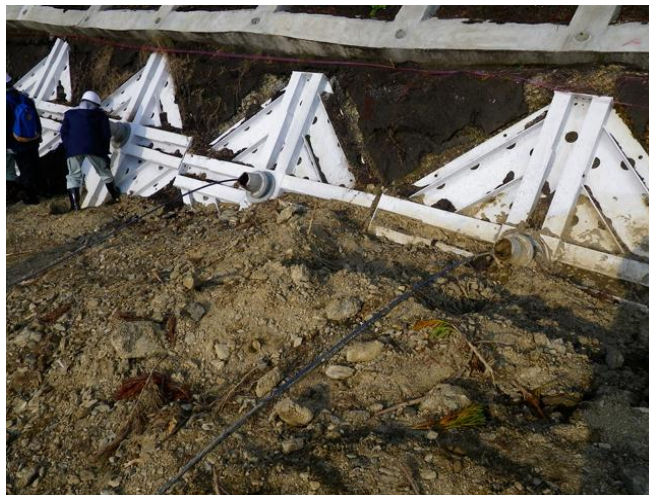
図 2-2 テンドンの飛び出し事例（斜面崩壊による破断）

平成 23 年の台風 12 号により、施工途中のアンカー法面が被災し、斜面崩壊による荷重増加によりテンドンが飛び出した。

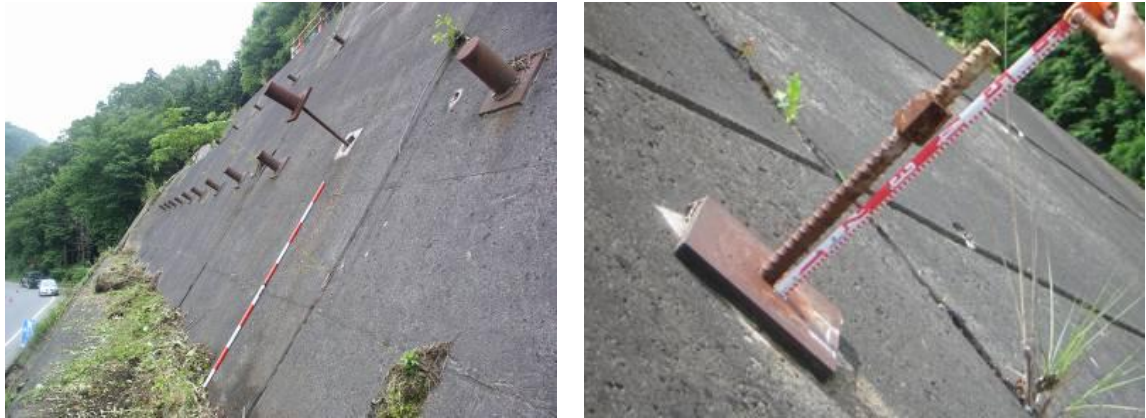
図 2-3 テンドンの飛び出し事例（定着地盤の風化による摩擦抵抗の低下）

テンドンの飛び出し事例（定着地盤の風化によって摩擦抵抗が低下したことが要因と推定される）

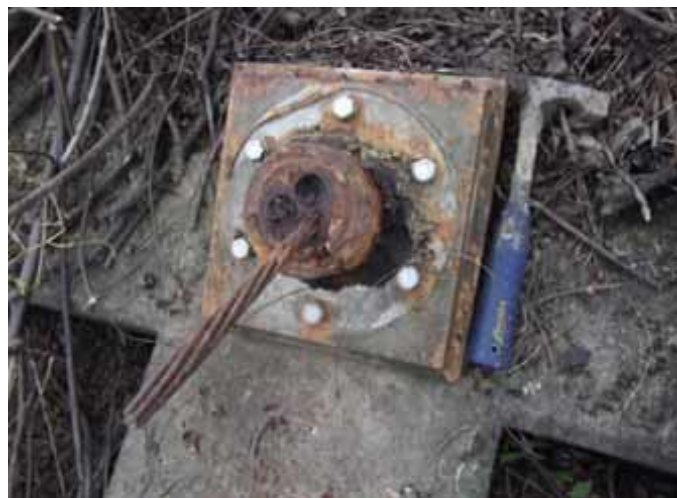
図 2-4 テンドンの腐食事例

頭部保護がなく、防錆構造が確保されていないことにより、テンドンの腐食が急速に進行している。

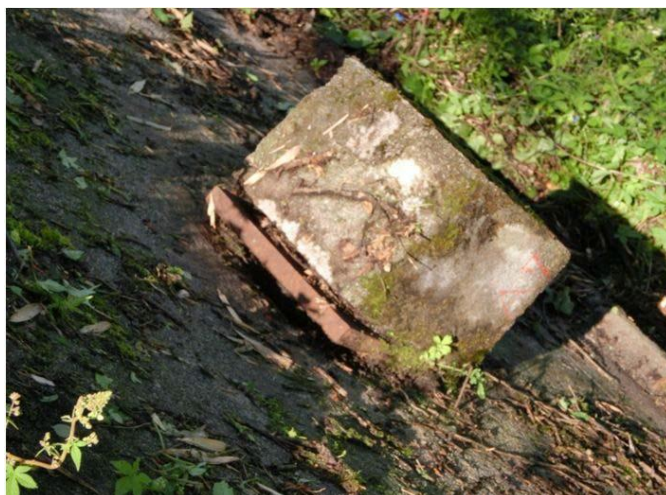
図 2-5 頭部コンクリートの浮き事例

頭部コンクリートがプレートとともに浮き上がっている事例。この状態では、抑止機能が喪失している可能性が高い。 tendon の飛び出しと同様に、再設置の検討が必要となる。

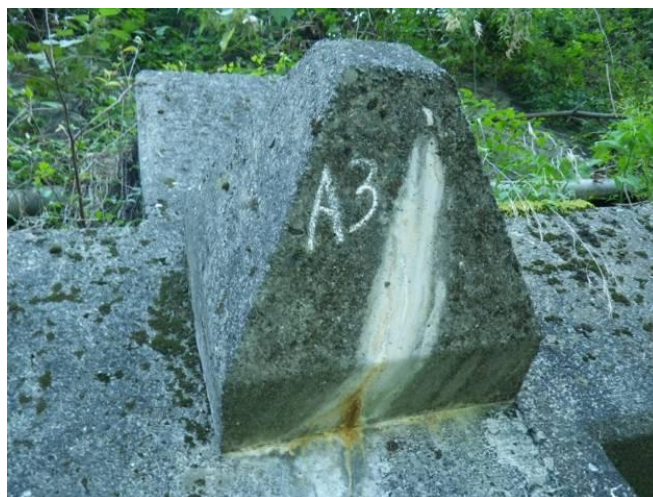
図 2-6 頭部コンクリート背面からの漏水・錆汁の事例

アンカー頭部背面の状態を、頭部コンクリート背面付近で推察できることがある。写真のように錆汁がある場合は、 tendon の腐食も疑われる。

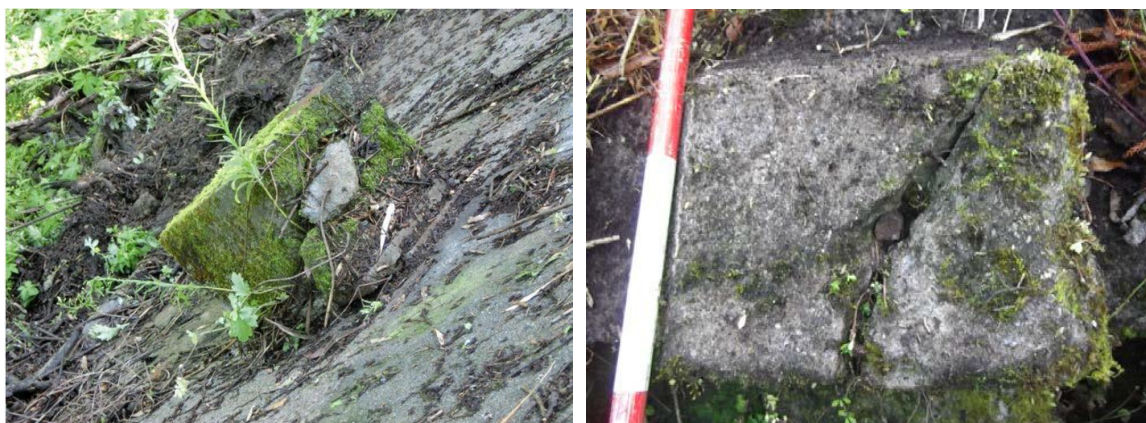
図 2-7 破壊・部分的な欠損の事例

頭部コンクリートの破壊や部分的な欠損の要因は様々である。外的要因で生じる場合や tendon の腐食（錆による膨張）に伴う割れ目の生成等も考えられる。頭部コンクリートのみの異常であれば、頭部キャップへの付け替えなどを検討する。

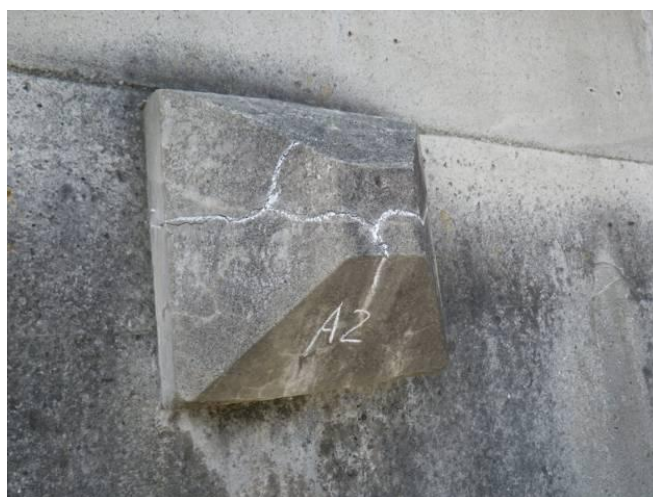
図 2-8 0.5mm 幅を超える程度のひび割れの事例

コンクリートや鋼材など材料の劣化等によりコンクリート表面にひび割れが生じる。ひび割れ補修を検討するか経過観察が必要となる。

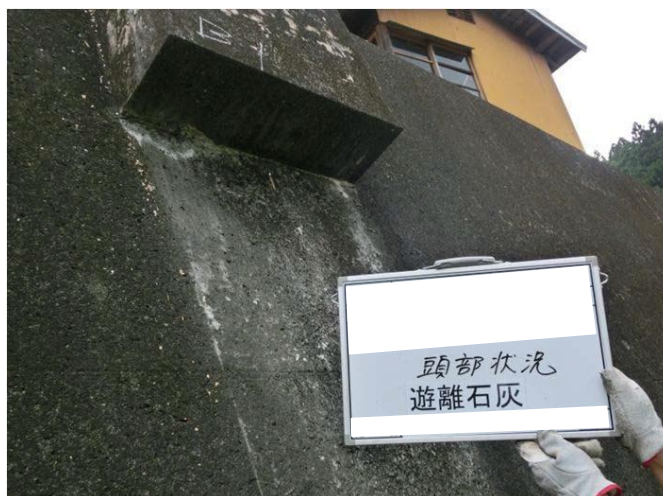
図 2-9 頭部コンクリートからの遊離石灰の事例

遊離石灰はコンクリート構造物によく見られる現象であるが、頭部コンクリート背面にある場合は、アンカー頭部背面に地下水が浸入している懸念がある。ただし、確認される異常が遊離石灰のみの場合は、即対応を実施とはせず、経過観察とする。

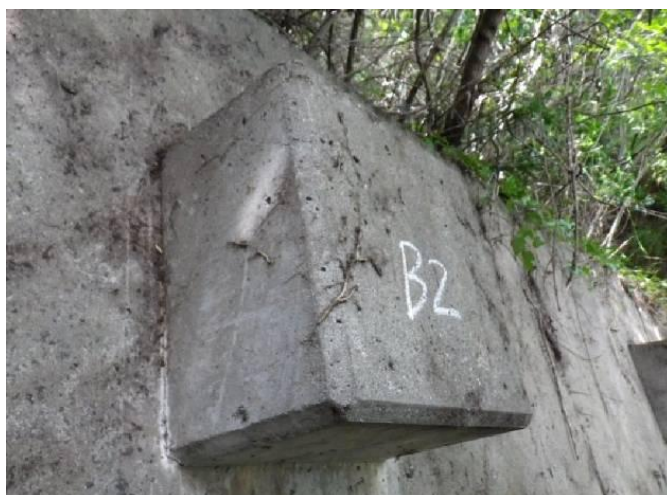
図 2-10 頭部コンクリート背面に隙間の事例

頭部コンクリート背面の隙間は、テンダンの飛び出しに関連する可能性もあるが、どちらかといえば施工による影響や経年劣化の影響が大きい。隙間沿いからの水の浸入等の可能性もあり、写真のように遊離石灰などを伴うこともある。隙間が大きければセメントや樹脂系材料を充填などするか、頭部キャップへの交換を検討する。

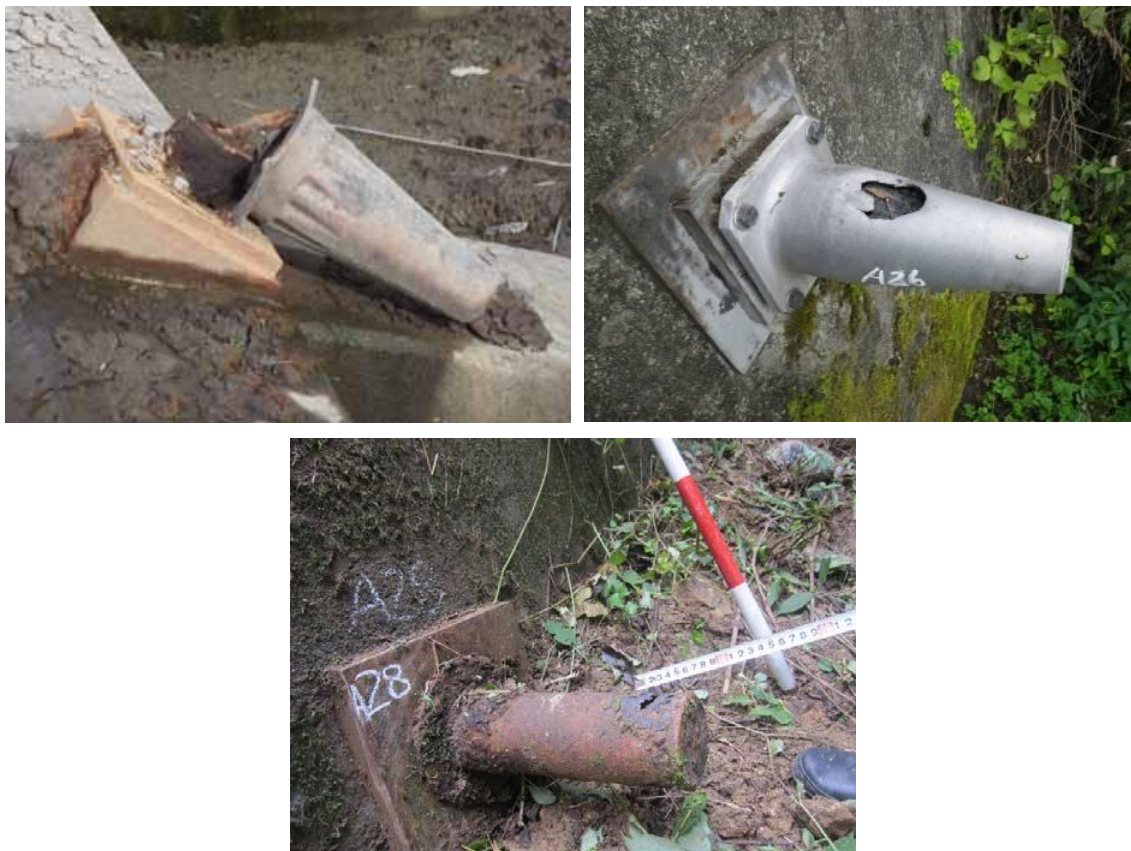
図 2-11 頭部キャップの損傷の事例

頭部キャップは設置環境により様々な影響を受ける。左上写真は、積雪荷重により頭部キャップが谷側へ押し倒されたものである。右上写真は、落石によってキャップが陥没したものである。下写真は、腐食環境下で穴が開いた事例である。このような事例では、損傷を与える要因を除去することを優先させ、現在の頭部キャップより強度が高いもの、より耐候性のあるものへ取り換える。

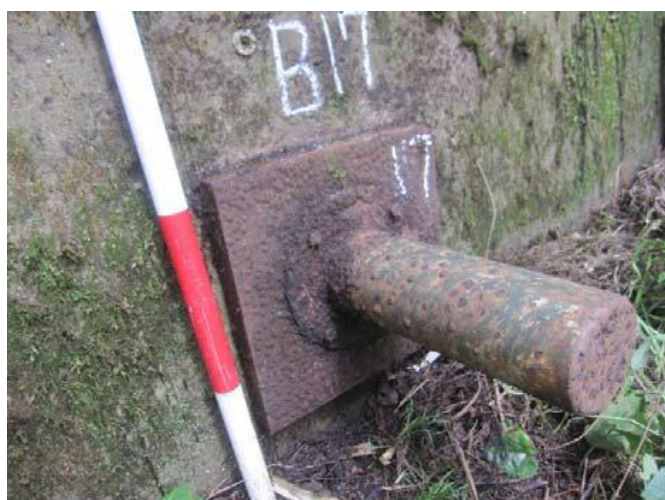
図 2-12 頭部キャップの材質劣化・肉厚減少や浮きを伴う腐食の事例

頭部キャップの材質劣化や腐食は、設置環境の影響によって大きく左右される。写真の事例では、腐食が進行し穴はないものの浮きが認められる。

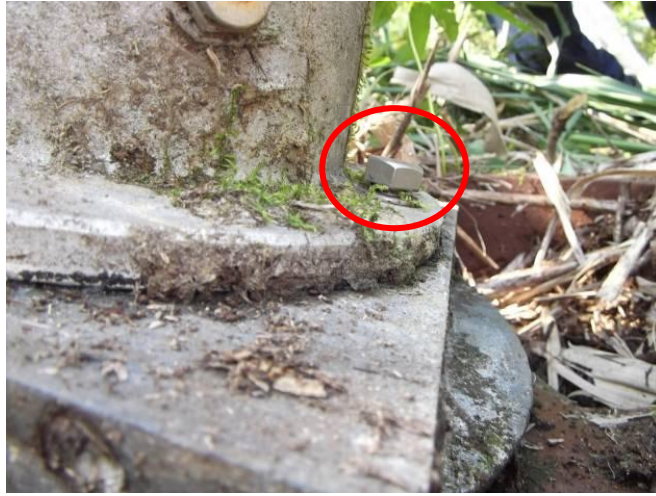
図 2-13 固定ボルトの緩みの事例

写真の事例では固定ボルトの緩みが認められている。現象自体に重大性はないが、頭部キャップ内の防錆油漏れの原因になり、維持性能を低下させる恐れがあるため、可能であれば増締めを行う。

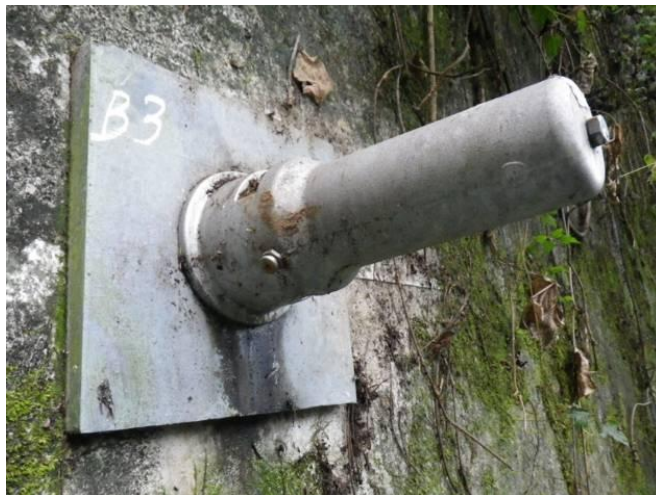
図 2-14 頭部キャップ周辺の防錆油漏れによる汚れの事例

頭部キャップからの防錆油漏れは、頭部キャップの緩みや O リングなどの止水部材の劣化が原因となっていることが多い。このような部材は容易に交換可能であるため、適宜対策を実施するのが良い。

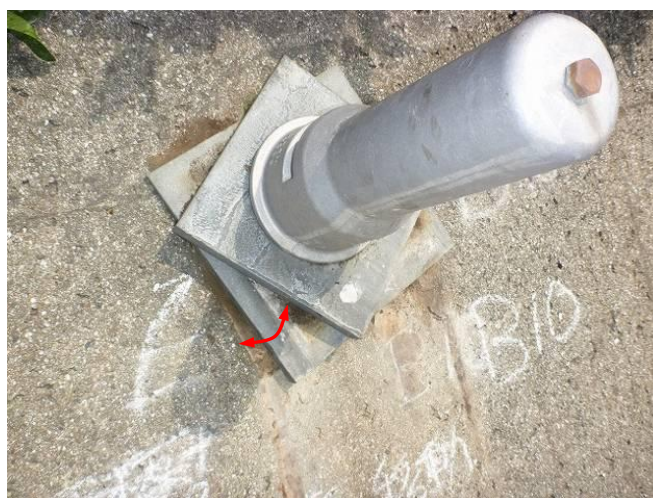
図 2-15 プレートが人力で回転可能な事例

アンカーの残存引張り力が維持されていれば、プレートは固定され容易に動くことはない。人力で回転させることができるようなアンカーでは、引張り力が失われており、抑止機能に問題がある状態といえる。アンカー体の定着状態が健全であり、テンドンに問題がなければ、荷重を与えて再び緊張させることができる。

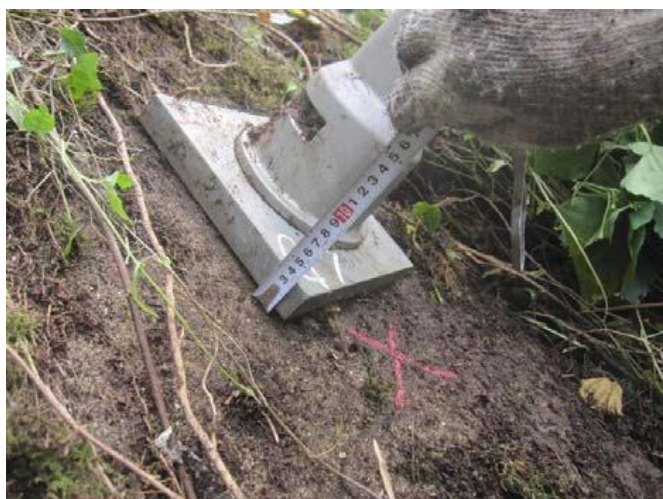
図 2-16 頭部・プレートの浮きの事例

頭部・プレートの浮きは、抑止機能に関係する場合もあるが、容易にプレートが動かないような場合は、むしろ維持機能が問題となることがある。プレート背面から地表水等が流入しやすい状態になっているときは、シール材を用いてプレート外周の止水処理を行う。

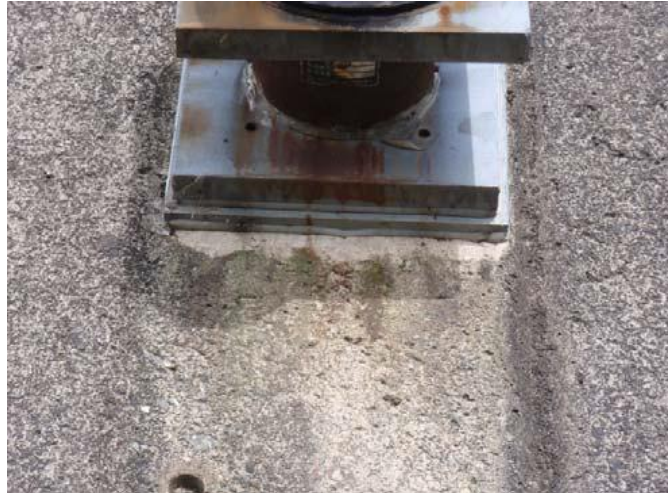
図 2-17 プレート背面からの漏水の事例

プレート背面からの漏水は、アンカー頭部背面に水が浸入している可能性のある事象として注意する必要がある。プレート背面に限らず、アンカー頭部周辺からの湧水や頭部背面から漏水していると想定される場合は、腐食環境下であると意識して、周辺に同様な事象がないか、または部材の腐食がないか注意して観察することが重要である。

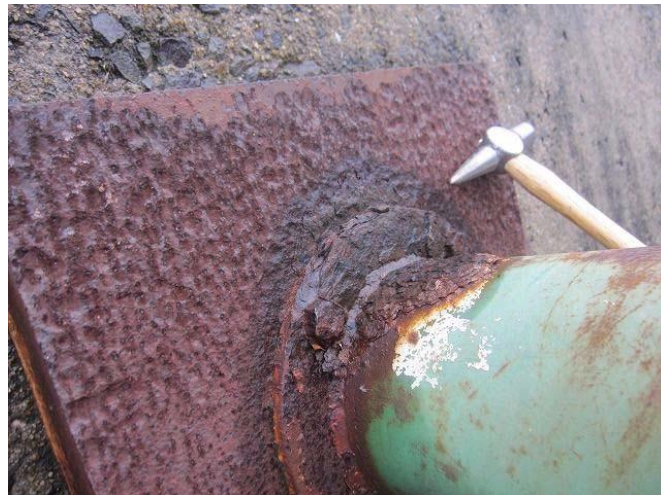
図 2-18 プレートの肉厚減少や浮きを伴う腐食の事例

腐食環境下では、プレートの腐食も進行する場合がある。また、供用年数の長いアンカーの場合も、プレートの腐食が見られることがある。全面的に発錆していてもそれ自体がアンカー機能に直接影響することはないが、腐食環境にあることに留意し、防食性に問題がないか確認することが望ましい。深部に至る腐食がある場合は留意する必要がある。程度の大きい異常があればプレートを交換する。

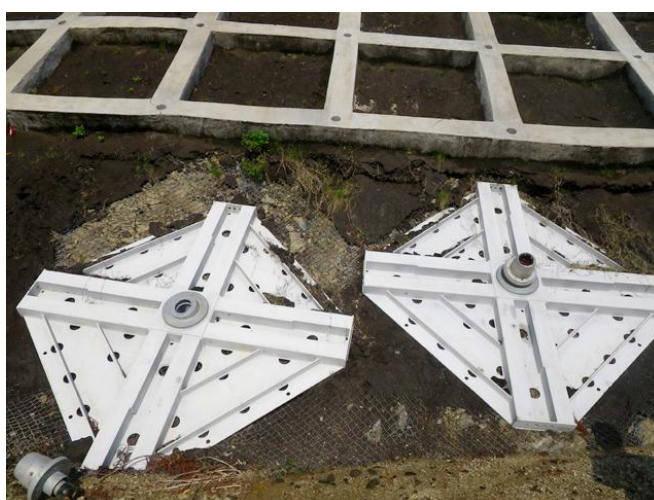
図 2-20 受圧構造物の大きな変状の事例

受圧構造物の変状によってアンカー機能が喪失する場合と、アンカー機能の喪失により受圧構造物が大きく変状する場合がある。後者では、受圧構造物の落下が想定されるため、周囲への危険性がある異常といえる。写真は、豪雨による崩壊で施工中のアンカーが被災し、受圧板が落下したものである。

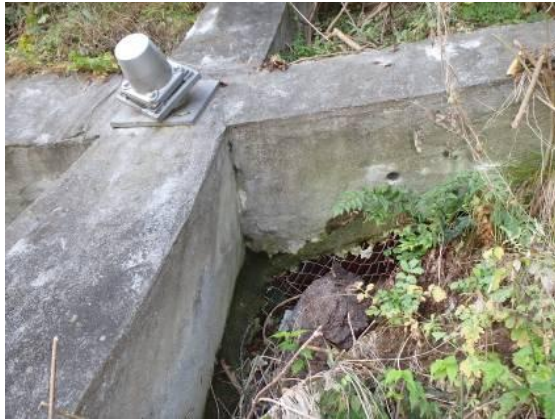
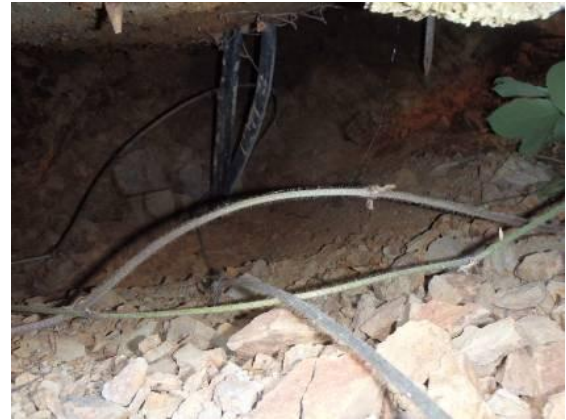
図 2-21 アンカー直下まで達するような大きな隙間の事例

法枠枠内の中抜けや受圧構造物周辺の侵食等により、受圧構造物背面地盤に隙間が生じ、それが拡大することによってアンカー直下まで至るようになると、受圧構造物としての機能が失われる恐れがある。左写真では、吹付枠部背面の土砂の流出が認められ、右写真のように枠部背面では tendon が露出する状態になっている。大きな隙間は充填するなどして、地盤反力が得られる状態にする。

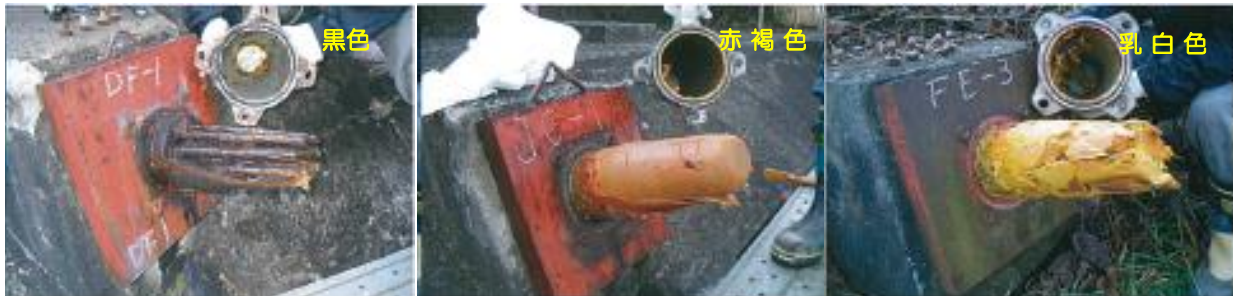
図 2-22 防錆油の劣化の事例

防錆油の劣化は、水や熱の影響または酸化などにより生じ、色調によってある程度確認することが可能である。写真のように黒色や赤褐色、乳白色に変質した防錆油は交換する。また、防錆油がなかったり十分に充填されていないこともあるため留意する。

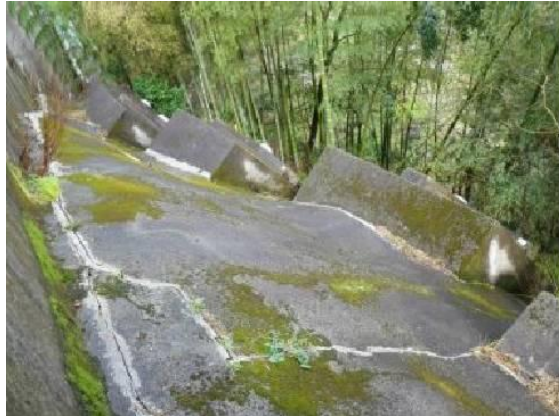
詳細調査としてリフトオフ試験を実施した結果、残存引張り力が設計アンカー力の20%近くまで低下していることが明らかとなり、荷重調整（再緊張）による対応をとっている。

残存引張り力が減少した原因については、吹付工背面の土砂の流出・空洞化が考えられている。

アンカー周辺の吹付工の変状

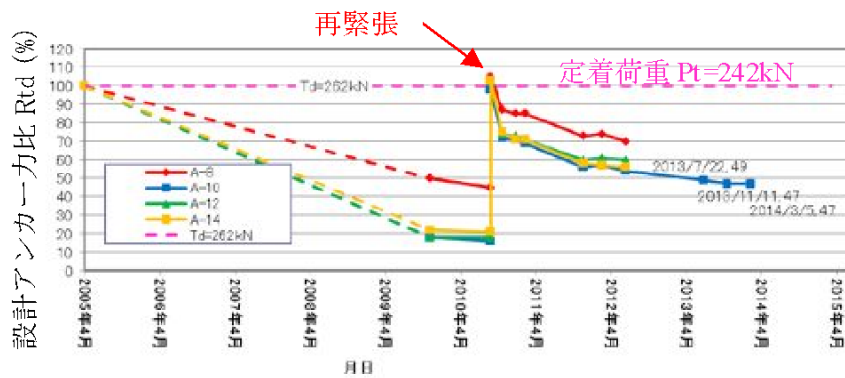
ここでは、荷重調整後にモニタリングを実施しているが、残存引張り力はその後も徐々に低下し、設計アンカー力の40%程度で安定している。

再緊張後の残存引張り力の変化

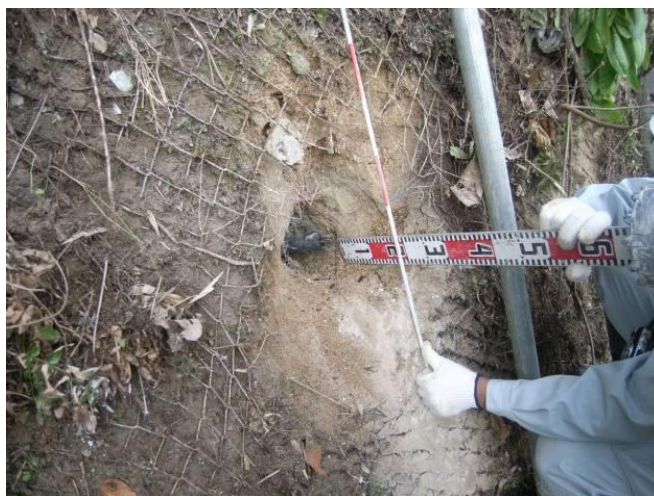
以下の事例は農道法面でテンドンが破断し、受圧構造物が落下したため、アンカーの再設置が行われたものである。

図 2-8 受圧構造物落下箇所状況

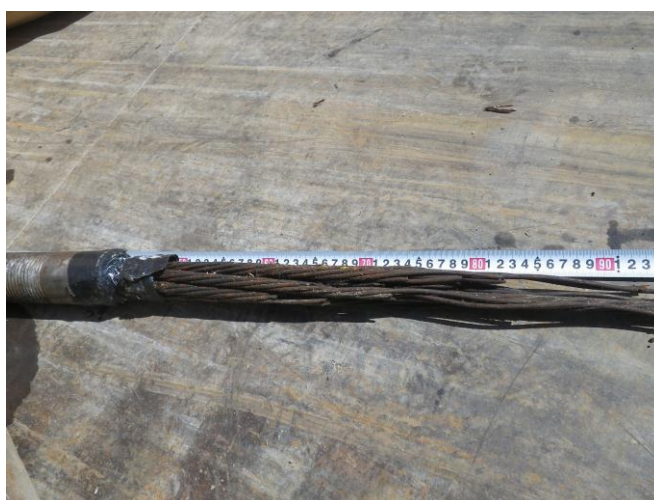
図 2-9 テンドンの破断状況

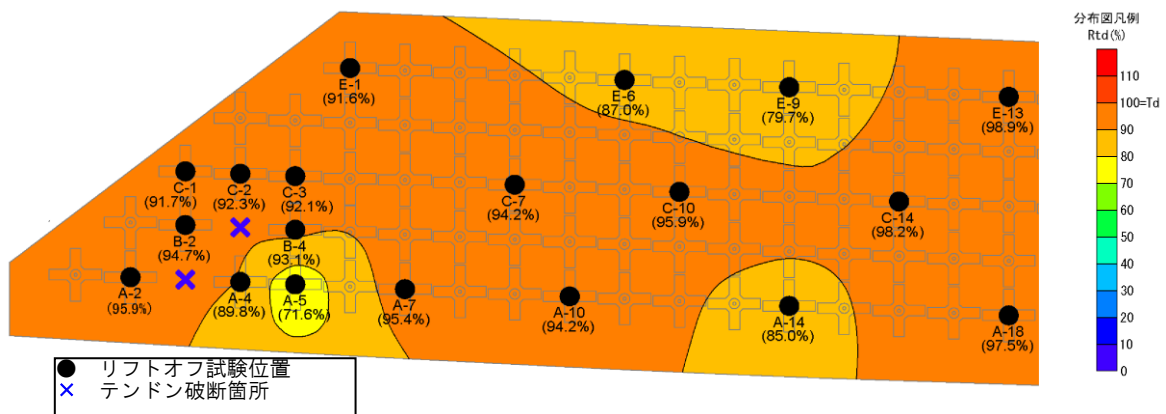
アンカーの再設置に当たっては、頭部露出調査とリフトオフ試験を実施し（図 2-10）、周辺のアンカーに異常がないことを確認した上で、対象のものだけに限って再設置する計画としている。また、設計や地盤には問題がなかったとの判断を踏まえて、新設のアンカーは、当初の設計から打設角度だけを変えて行われた（図 2-11）。

図 2-10 リフトオフ試験（面的調査）結果
（残存引張り力の設計アンカー力比）
