## **地すべり防止施設（アンカー工）で確認される異常の事例**

## 1 アンカーの構造と異常

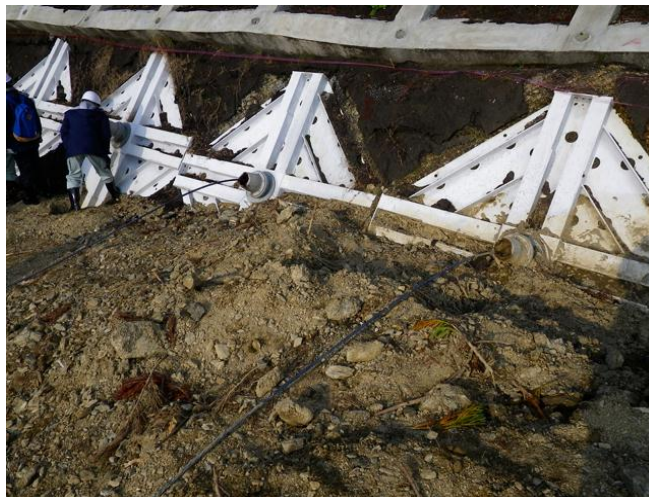
図 2-2 テンドンの飛び出し事例（斜面崩壊による破断）

平成 23 年の台風 12 号により、施工途中のアンカー法面が被災し、斜面崩壊による荷重増加によりテンドンが飛び出した。

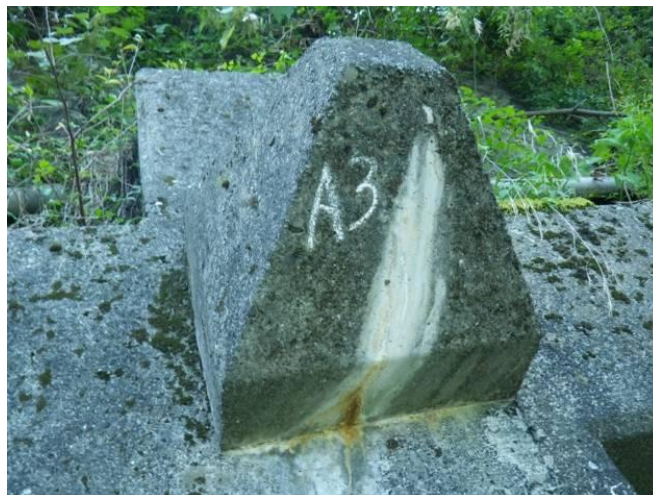
図 2-6 頭部コンクリート背面からの漏水・錆汁の事例

アンカー頭部背面の状態を、頭部コンクリート背面付近で推察できることがある。写真のように錆汁がある場合は、 tendon の腐食も疑われる。

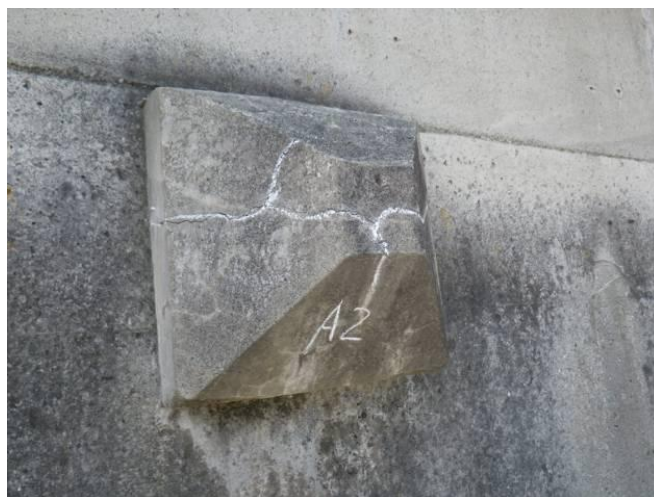
図 2-8 0.5mm 幅を超える程度のひび割れの事例

コンクリートや鋼材など材料の劣化等によりコンクリート表面にひび割れが生じる。ひび割れ補修を検討するか経過観察が必要となる。

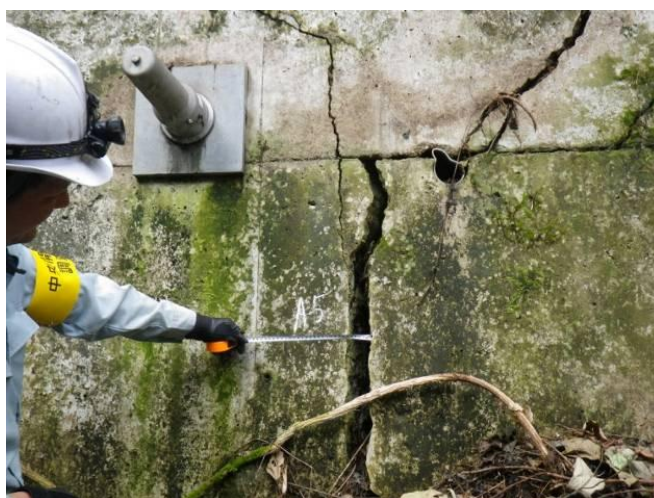
図 2-19 受圧構造物に生じたひび割れ、段差等を伴うひび割れの事例

構造物に生じたひび割れは、アンカーの抑止機能を低下させる要因となる。開口性があるひび割れや段差を伴うひび割れの場合、緊張荷重を正常に地盤等に伝達させることは困難である。また、鉄筋コンクリート構造物の場合、ひび割れが影響して鉄筋を腐食させる原因となる。大きな変状がある場合は受圧構造物背面の地盤に問題があることも想定されるため、詳細調査は施設の他に地盤も含めて実施することを検討する。

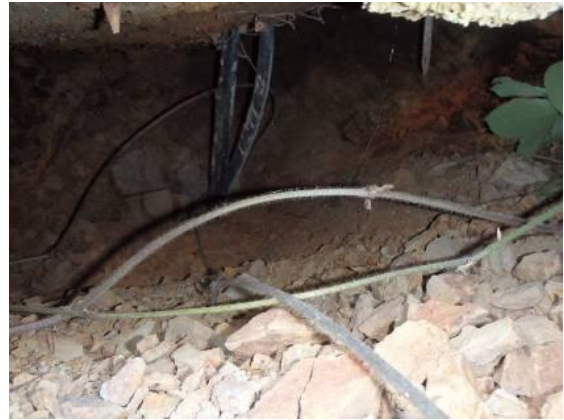
図 2-21 アンカー直下まで達するような大きな隙間の事例

法枠枠内の中抜けや受圧構造物周辺の侵食等により、受圧構造物背面地盤に隙間が生じ、それが拡大することによってアンカー直下まで至るようになると、受圧構造物としての機能が失われる恐れがある。左写真では、吹付枠部背面の土砂の流出が認められ、右写真のように枠部背面では tendon が露出する状態になっている。大きな隙間は充填するなどして、地盤反力が得られる状態にする。
