詳細調査の実施事例

1 調査概要

ここで紹介するアンカー工の詳細調査の事例は、本手引き作成にあたり試行的に実施されたものである。

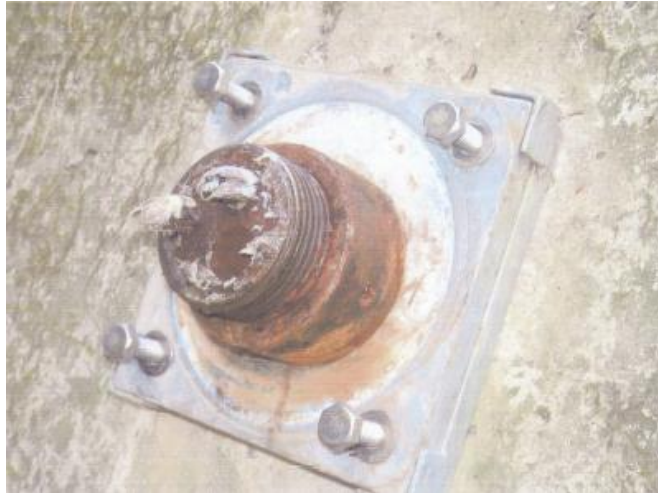
図 2-23 定着具の腐食の事例

定着具は、通常は防錆処理が施されているため腐食することはないが、水の浸入や防錆油の流出により、発錆することがある。軽度であれば、錆落としなどの処理が有効であるが、腐食が進行している場合は交換する。ただし、定着具を交換するような場合は、テンドンの腐食も進行している場合が多く、補修は困難なことが多い。

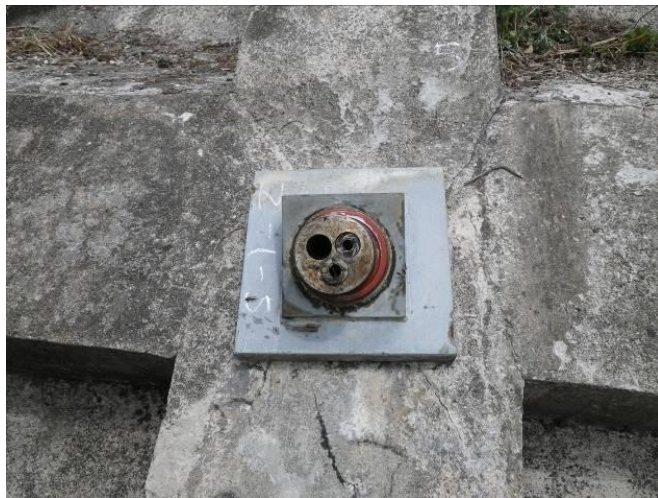
図 2-24 テンドンの引き込まれの事例

テンドンの引き込まれは、くさび定着などでみかけられる。緊張余長が短くなり、アンカーの緊張荷重も減少していることが想定される。くさびに異常がある場合は交換する。

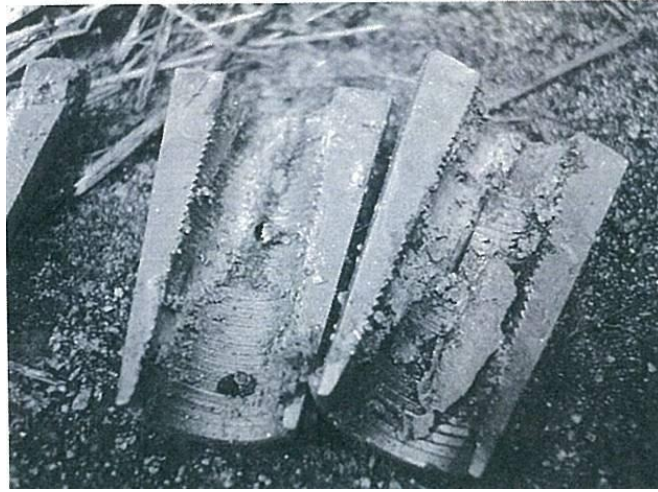
図 2-25 くさび劣化の事例

写真の事例は、頭部コンクリート設置時に、くさびの隙間からセメントなどが流入したものである。このような状態では、定着機能を十分発揮できず、テンドンの引き込まれなどが生じやすくなる。また、くさびは大きな耐荷性が求められるが、破損しやすい部材でもあるため、僅かな異常がアンカー機能全体に大きく影響することに留意しなければならない。

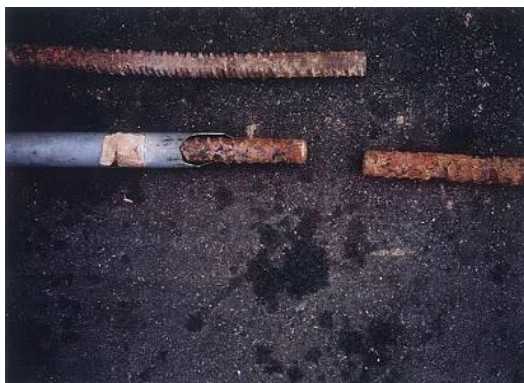
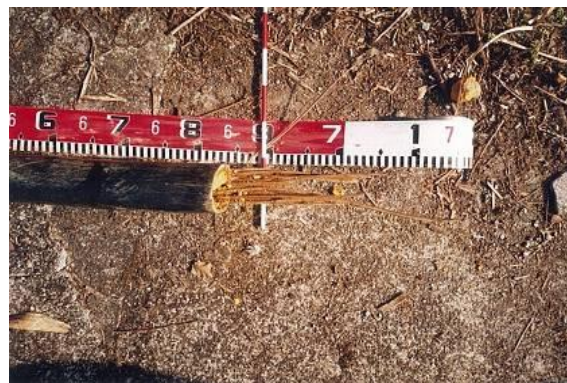
図 2-26 テンドンの腐食の事例

左写真は鋼棒によるテンドンの腐食事例、右写真は PC より鋼線によるテンドンの腐食事例である。自由長部は防錆処理のない状態で設置されていた。

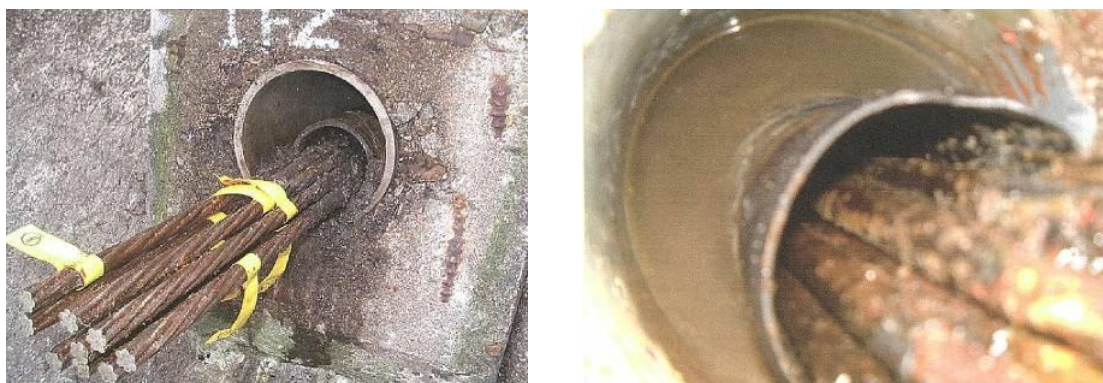
図 2-27 頭部背面の異物等混入の事例

左写真は頭部背面の土砂混入状況、右写真は頭部背面の地下水の浸入状況である。本来、異物の混入は劣化を助長させる要因になりやすいため、除去しなければならない。除去後は、水密性を確保させるため、現状の頭部背面構造に適した止水対策を行う。

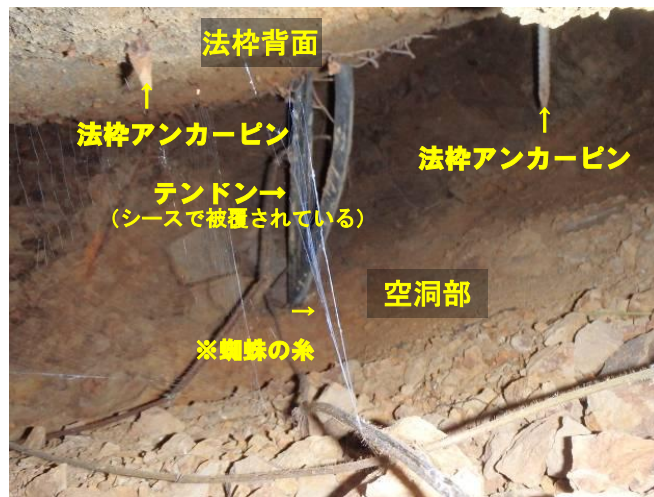
図 2-2 吹付法枠工背面の空洞部

法枠背面では表土の侵食が生じており、一部は空洞が形成されていた。なお、対象法面が位置する地すべりブロック周辺では、新たな地山の変状等は認められず、地すべり活動は停止しているものと判断された。

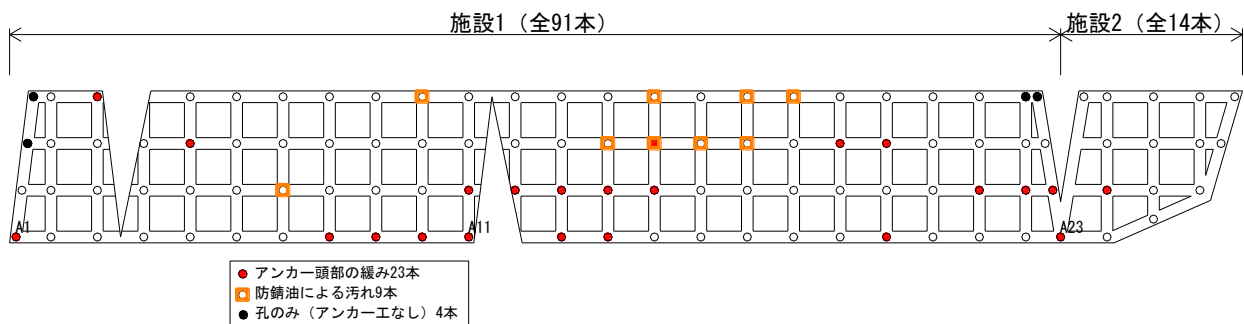
図 3-1 概査結果による異常の分布

概査結果では、2 施設 105 本のアンカーのうち、23 本で「プレートが人力で回転可能」の状態にあり、アンカー頭部の緩み（残存引張り力の喪失）があると考えられた。また、「頭部キャップ周辺での防錆油漏れによる汚れ」が 9 本で確認され施設の劣化も懸念されたため、「詳細調査が必要」との判定結果となった（図 3-1）。

アンカー頭部の緩みは、法面の中央下部や施設1と施設2の境界付近に偏在し、その分の負荷が周辺のアンカーに荷重の増加として及んでいる可能性が考えられた。

頭部キャップから防錆油が漏れていることから、テンドン（PC 鋼より線）の腐食や頭部定着具の劣化が懸念された。

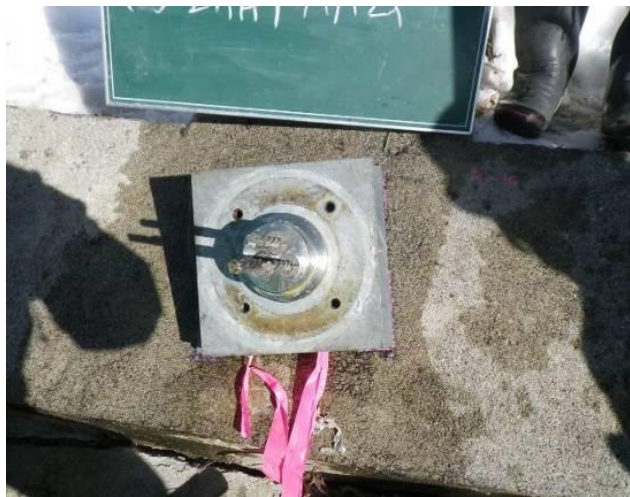
図 4-1 頭部露出調査例

「頭部露出調査」を行った結果、対象施設のアンカーに腐食や劣化・損傷など、維持性能が顕著に低下している傾向は認められず、ほぼ健全な状態であることが確認された（図 4-1）。なお、法面の右側（施設1の右側と施設2）のアンカーは、PC 鋼より線が2本、左側（施設1の左側）のアンカーは3本の規格であることがわかった。

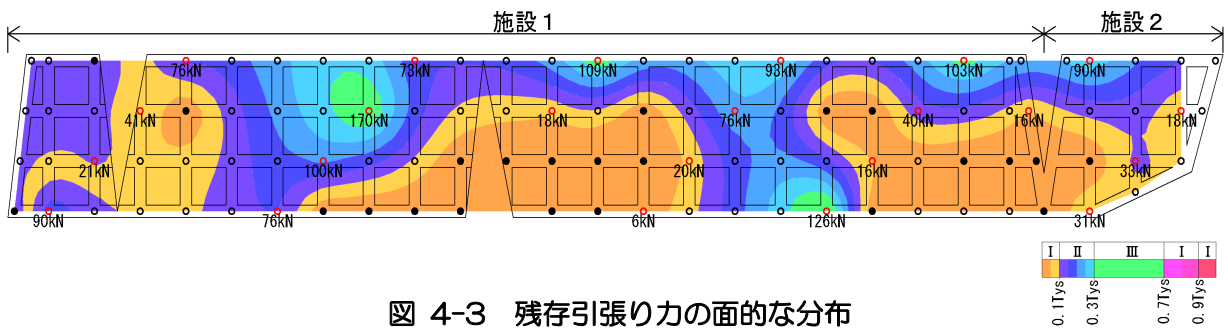
図 4-3 残存引張り力の面的な分布
(リフトオフ試験実施箇所のデータから作成)

アンカーの荷重に関する資料がないため、計測した残存引張り力を、当初の設計・施工条件と比較して評価することはできないが、降伏引張り力（ T_{ys} ）に対する残存引張り力の比でみると2～40%の範囲にあり、全体に低めの値で、その分布も不均一となっていることが認められた（図 4-3）。

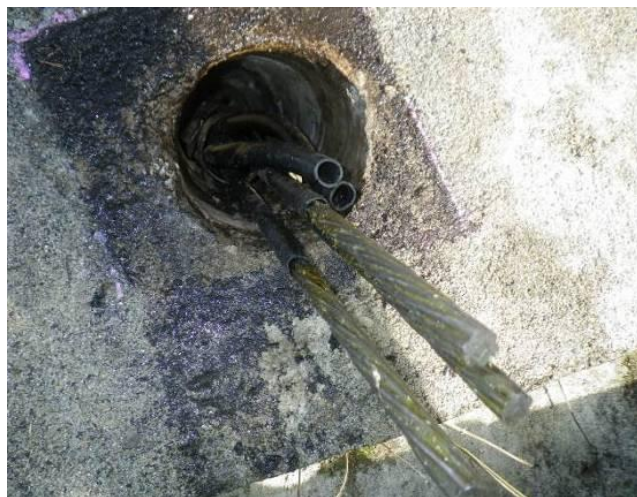
図 4-5 頭部背面調査例

「頭部背面調査」を行った結果、アンカー機能が低下している状況は認められず、テンドンの劣化などは見られなかった（図 4-5）。
