## **機能回復事例**

## 1 アンカー工の維持管理における対策手法

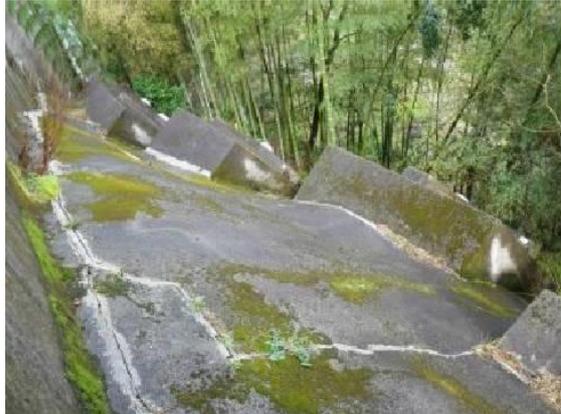
以下の事例は、アンカーが設置された道路のり面で、吹付工の変状拡大が認められたことから、詳細調査を実施して荷重調整を行ったものである。

残存引張り力が減少した原因については、吹付工背面の土砂の流出・空洞化が考えられている。

アンカー周辺の吹付工の変状

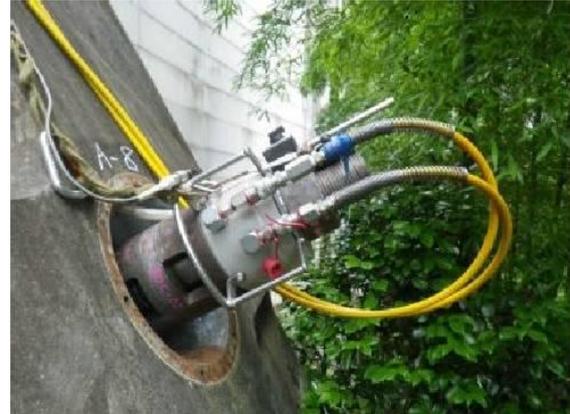
詳細調査としてリフトオフ試験を実施した結果、残存引張り力が設計アンカー力の20%近くまで低下していることが明らかとなり、荷重調整（再緊張）による対応をとっている。

小型軽量ジャッキによるリフトオフ試験

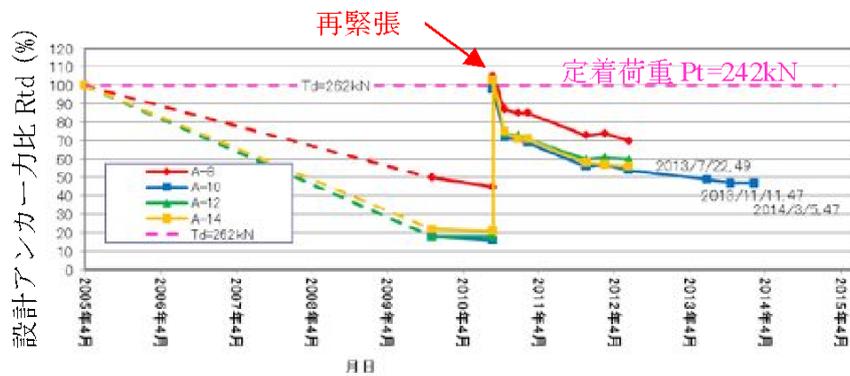
図 2-1 アンカー荷重調整事例

ここでは、荷重調整後にモニタリングを実施しているが、残存引張り力はその後も徐々に低下し、設計アンカー力の40%程度で安定している。

再緊張後の残存引張り力の変化

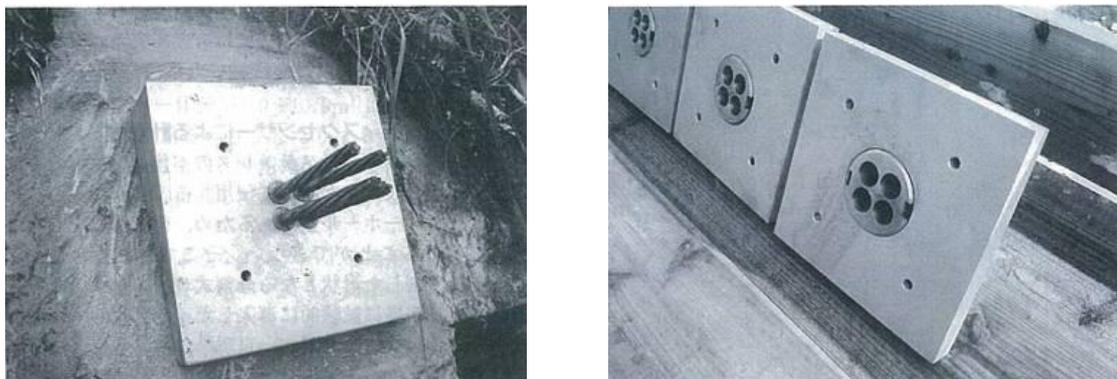
**図 2-2 必要余長が短いアンカーで設置されたプレート**

左図は、支圧板に直接くさびを設置するように加工されている。右図は支圧板にネジ加工を施して、支圧板中にアンカーヘッドを埋め込むものである。どちらもアンカーヘッド高さ分の余長が確保されるようになっている。

左：テーパプレートにくさび用の穴を設置したアンカーヘッド一体型支圧板事例  
右：支圧板にネジ穴加工を行い、そこにネジ式のアンカーヘッドを取り付けた事例

なお、余長が短い場合には図2-2に示すプレートを採用することもある。

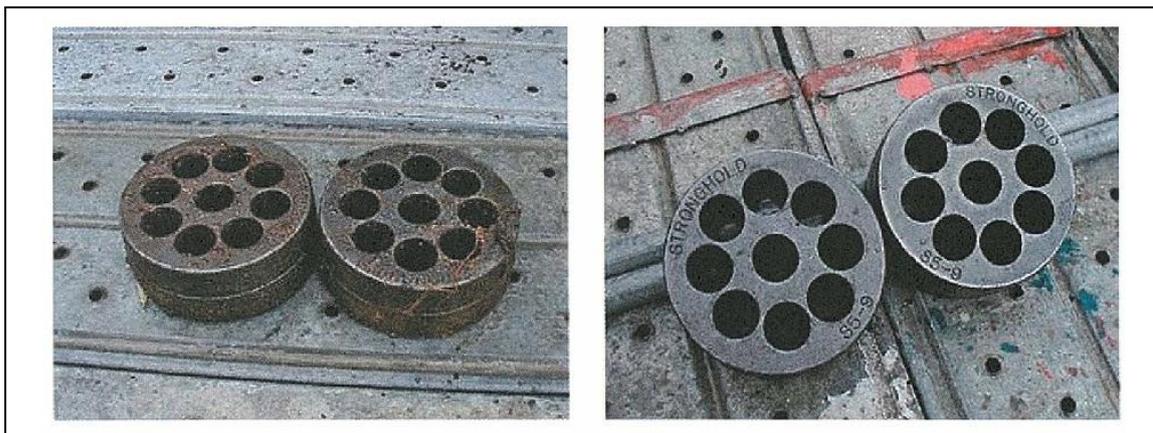
図 2-3 アンカーヘッドの錆落とし  
土木研究所・日本アンカー協会（2008）  
「グラウンドアンカー維持管理マニュアル」,p109

アンカーヘッドやくさびなどは腐食による劣化が見られる。軽度の腐食であれば錆落とし・錆止めなどで対処可能であるが、程度が大きければ交換を検討する。なお、定着具の発錆は防食性の低下を示唆する現象であり、施設への深刻なダメージにつながる可能性があることから、原因究明が必須である。部材交換は、緊張力が解除できる場合に適用できる。

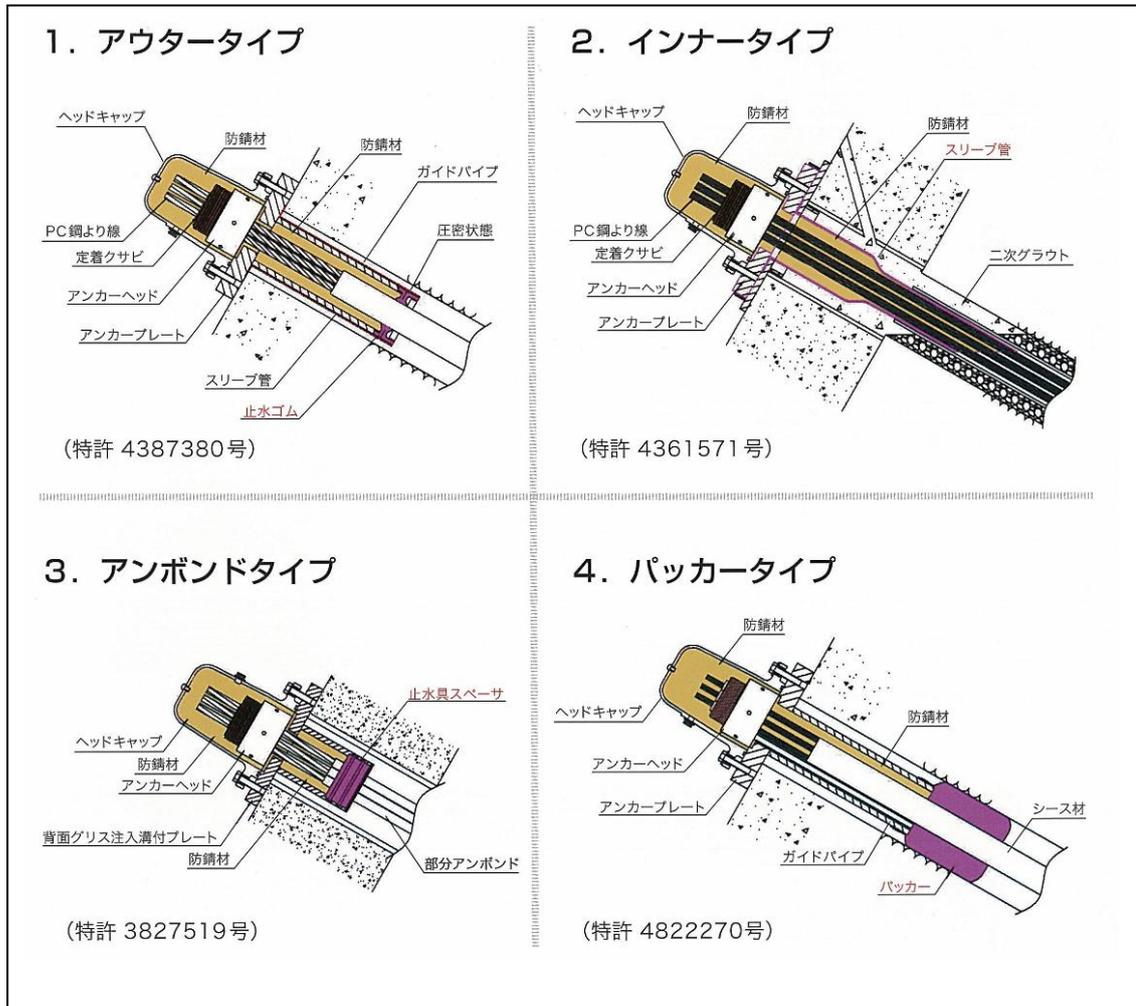
図 2-4 頭部背面の止水対策の例

頭部背面部は、テンドンの破断事例が多い箇所と言われており、水密性を確保した構造とする必要がある。

頭部背面の構造は工法によって異なるが、それぞれの構造で必要な止水部材の状態やシール状況に応じて対処する。部材交換は、緊張力が解除できる場合に適用できる。

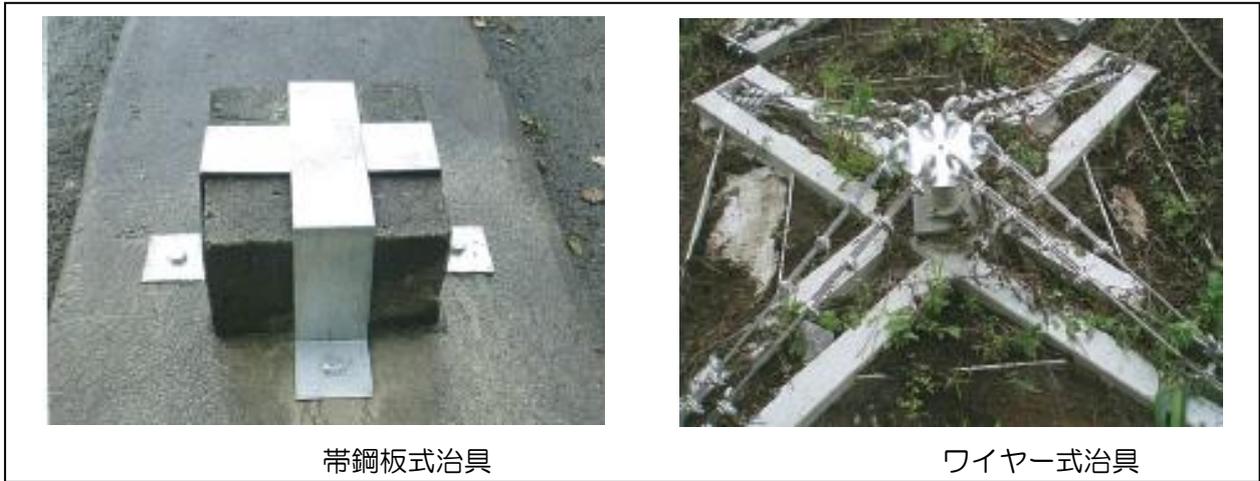
図 2-6 テンドンの飛び出し防止対策の例

帯鋼板式治具

ワイヤー式治具

アンカー頭部の状況は現地によって個々に違うため、飛散防止対策は状況に即して適切に計画する必要がある（図 2-6）

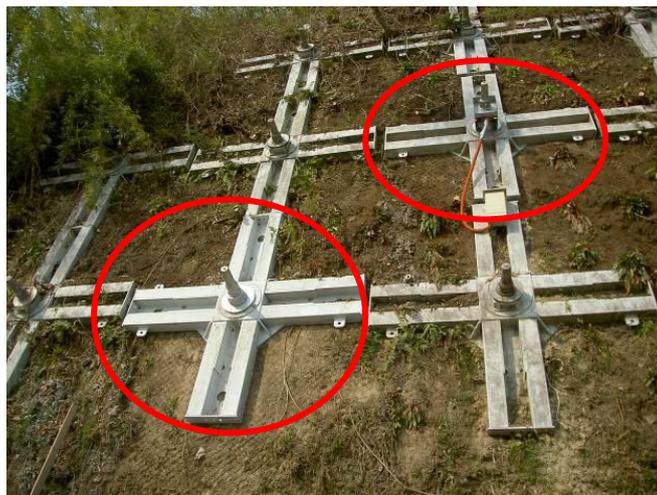
図 2-7 再設置されたアンカーの例

以下の事例は農道法面でテンドンが破断し、受圧構造物が落下したため、アンカーの再設置が行われたものである。

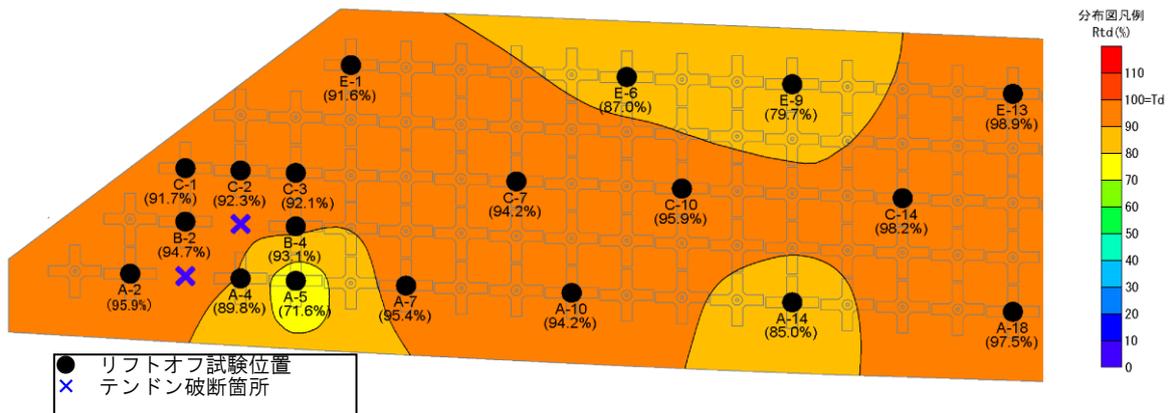
図 2-10 リフトオフ試験 (面的調査) 結果  
(残存引張り力の設計アンカー力比)

アンカーの再設置に当たっては、頭部露出調査とリフトオフ試験を実施し（図 2-10）、周辺のアンカーに異常がないことを確認した上で、対象のものだけに限って再設置する計画としている。また、設計や地盤には問題がなかったとの判断を踏まえて、新設のアンカーは、当初の設計から打設角度だけを変えて行われた（図 2-11）。
