### 3. 同位置同径再掘削工事事例

#### 峠・清水谷集水井設置・補修工事(第2回)

## 4. 機能回復工試験施工事例（孔内洗浄工、孔口アタッチメント、追加ボーリング工）

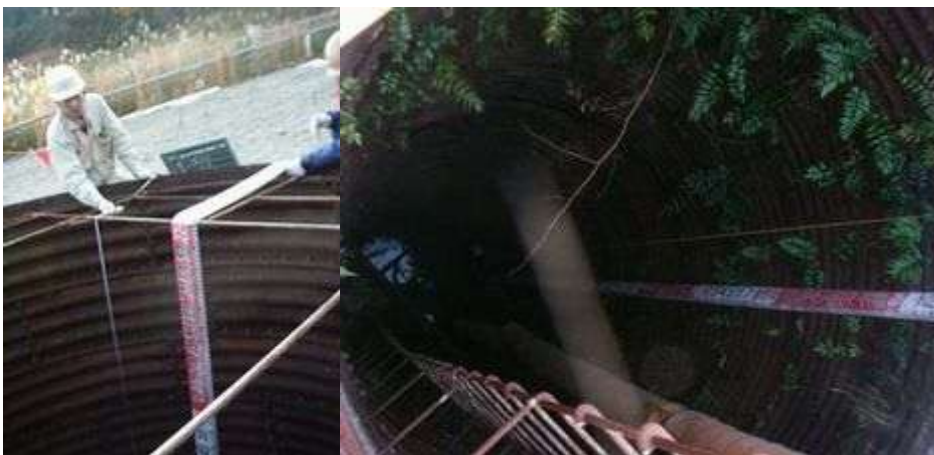
**既設集水井**の老朽化したライナープレートです。地表面付近はライナープレートの水抜き孔から草木が茂っておりました。昇降設備も錆が回っているため、集水井底部には入坑できないのでそのまま天端まで土砂で埋め戻します。

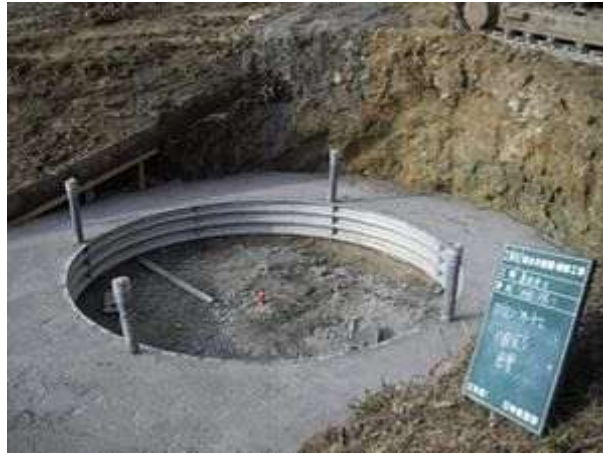
埋め戻し完了後、新設のライナープレートの吊りコンクリート打設完了状況です。

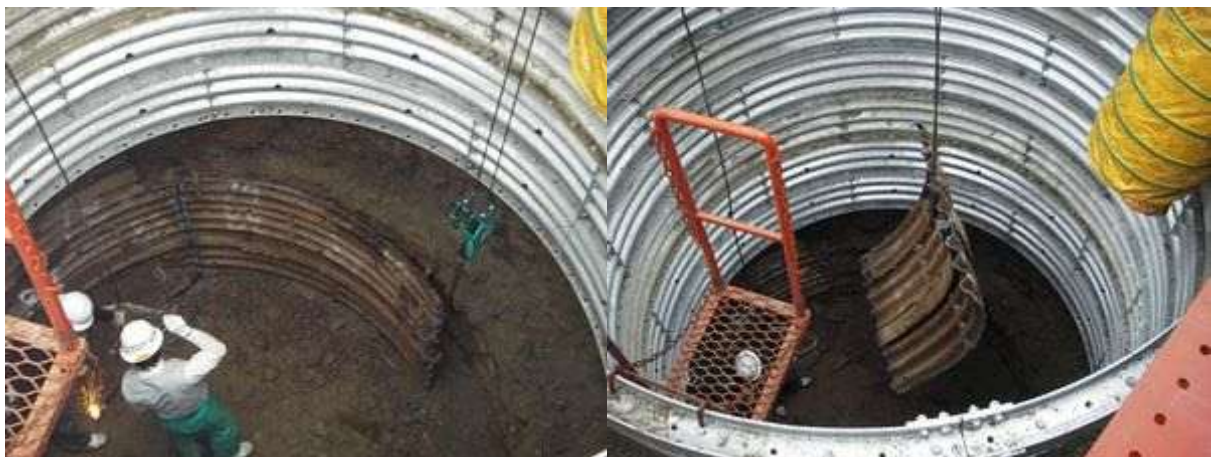
新設の集水井（ライナープレート）掘削と同時に、既設集水井の撤去作業です。1ステップ（1.0m）毎に既設ライナープレートを撤去し、新たなライナープレート（メッキ加工）を設置します。

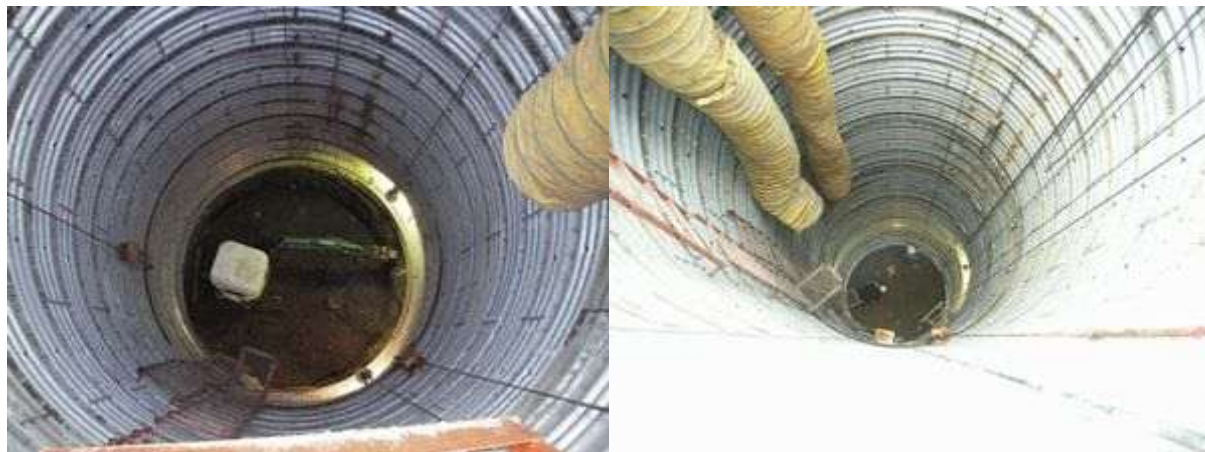
掘削作業：13m付近

掘削完了：21.0m

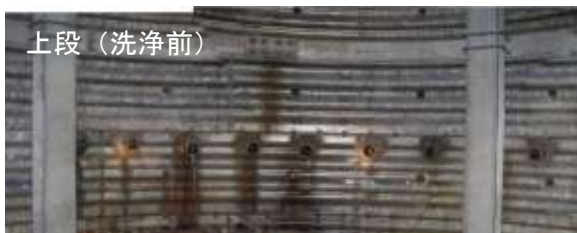
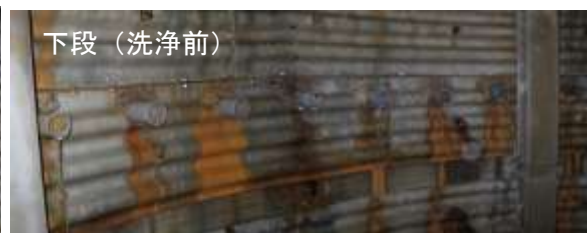
図 1.2 池の窪地区孔口観察結果

孔口部のスケールによる目詰まりは洗浄前からなく、洗浄 1 年後も目詰まりは発生していない（図 1.2）。孔内カメラ観察では、孔内の目詰まりは、洗浄前は細粒分の土砂で詰まっており、洗浄から 1 年後に孔内に少量の土砂が見られた（図 1.3）。

H23.7.28	上段	No.1	No.2	No.3	No.4	No.5	No.6	No.7	No.8	
		E	E	E	E	E	E	E	E	
	下段	No.1	No.2	No.3	No.4	No.5	No.6	追1	No.7	No.8
		E	E	E	E	E	E	-	E	E

H24.8.23	上段	No.1	No.2	No.3	No.4	No.5	No.6	No.7	No.8	
		-	E	E	-	E	-	E	E	
	下段	No.1	No.2	No.3	No.4	No.5	No.6	追1	No.7	No.8
		E	E	-	E	E	-	E	E	E

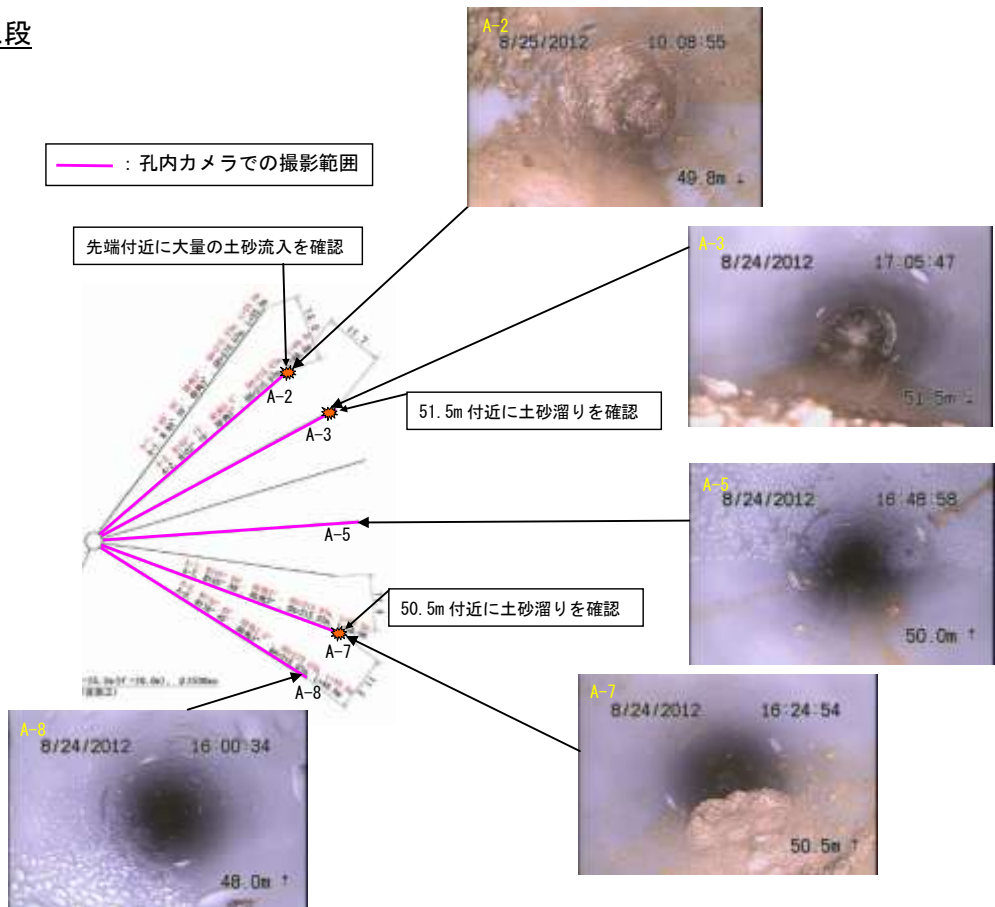
図 1.3 池の窪地区洗浄結果と孔内カメラ観察結果

本地区では、孔口部の目詰まりは洗浄前後ともみられないが、孔内には少量ではあるが土砂が再び流入していた。

- ・ 上段は褐灰色堆積物あり。40%程度堆積
- ・ 下段もやや土砂で詰まっている

- ・ 全体に暗褐色を呈しており細粒分(シルト)が多い。
- ・  $\phi 2\sim 3\text{mm}$ の小礫をまばらに混入している

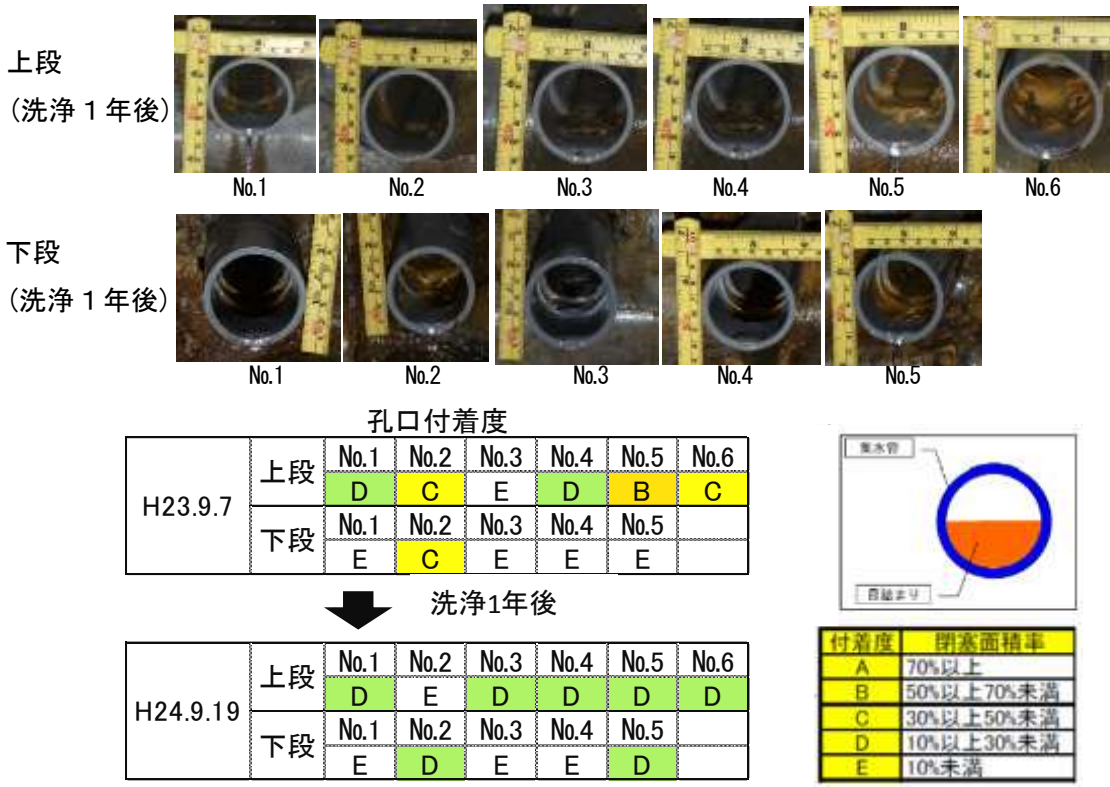
図 1.5 鹿原地区孔口観察結果

洗浄前は約半数が 30%以上目詰まりしていたが、洗浄工により孔口部の目詰まり、孔内のスケールや細粒土砂は除去された。洗浄時の残留物は、地すべり土塊の碎屑物と見られる細粒な土砂であった。洗浄から1年後、孔口部では 11 孔のうち 7 孔で 10~30%の目詰まりが再び発生していた（図 1.5）。

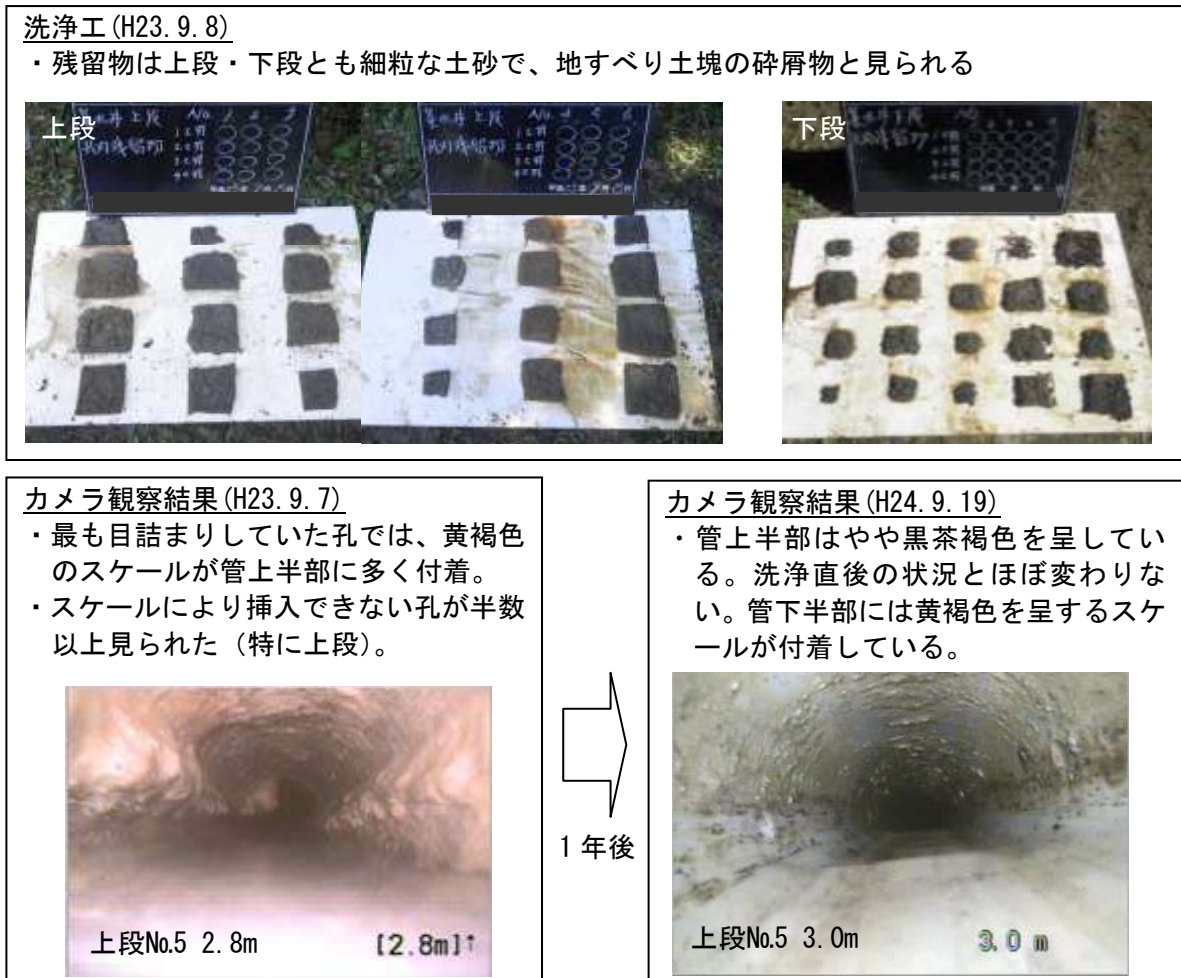
図 1.6 鹿原地区洗浄結果と孔内カメラ観察結果

以上、洗浄によりスケールが除去され機能回復が認められたが、1年後には目詰まりが進んでいた。

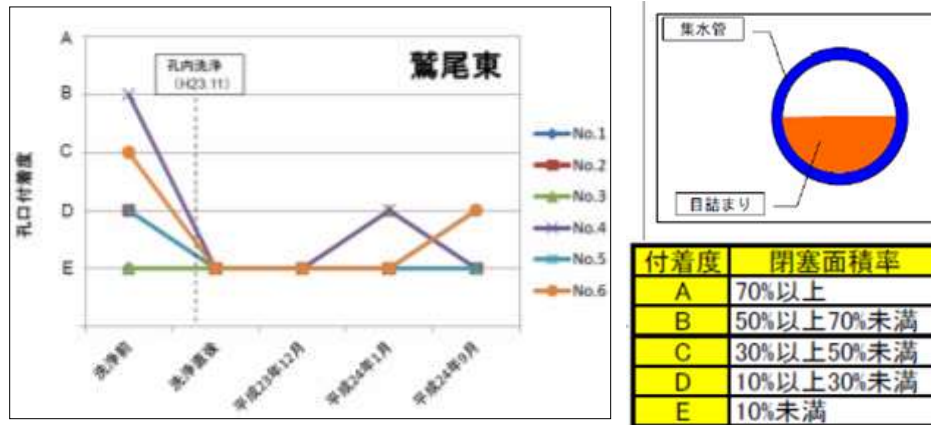
図 1.8 鷺尾東地区孔口観察・孔内カメラ観察結果

洗浄前は全孔で孔口及び孔内手前の赤褐色スケール、孔奥部では白色粘土の孔内への侵入が著しく、洗浄工により一時的に除去された。洗浄 80 日後には赤褐色スケールや白色粘土が観察され、約 10 カ月後には赤褐色スケールの形成が見られた。孔口付着度は、洗浄工実施前と比較すると No.1 を除いて低い傾向にあった（図 1.8）。

以上、洗浄によりスケールが除去され機能回復が認められたが、約 3 か月後に目詰まりが観察され、約1年後には目詰まりが進んでいた。

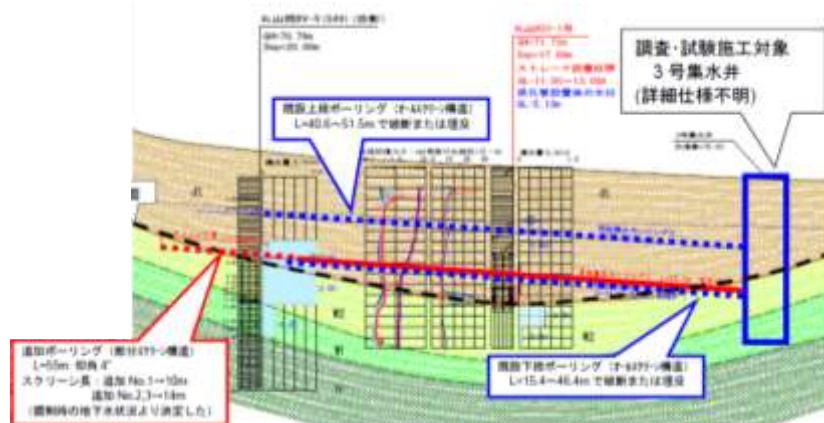
既設ボーリングがほぼすべての孔で赤褐色スケール形成しているのに対し、追加施工は3本すべてでスケールの形成が見られなかった。追加孔はスクリーン構造やアタッチメントの有無によらず赤褐色スケールの形成を抑制できた。孔奥への粘土侵入についてはどの孔も見られ、スクリーン構造の違いによる粘土侵入の抑制効果はない。

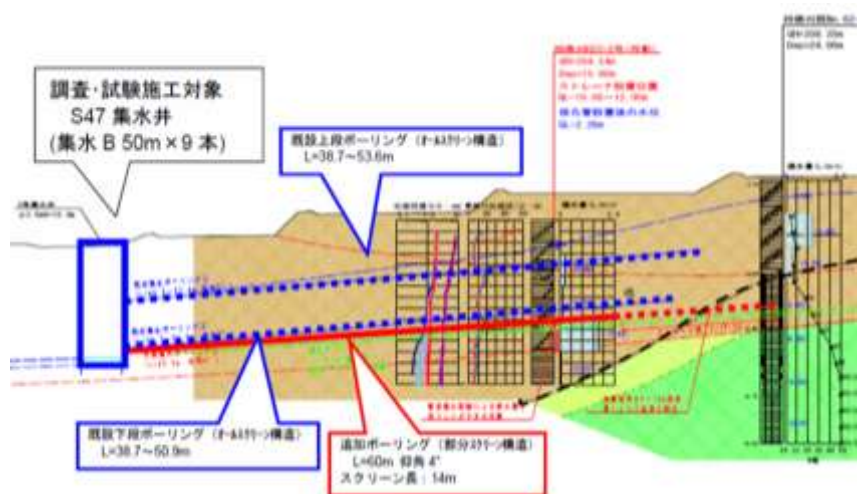
追加孔のうち 1 孔でわずかに赤褐色スケールが形成したが、残りの 2 孔ではスケールの形成がみられない。また、通常丸穴と高機能パイプにかかわらず孔奥への粘土の侵入が見られスクリーン構造の違いによる粘土侵入の抑制効果は確認できない。
