# 集水井内点検方法及び塗装による機能回復試験施工の検討事例

## 1. 打診及びシュミットロックハンマーを用いた集水井ライナープレートの劣化度評価事例

## 2. 塗装による機能回復試験施工

## 機能回復工の効果検討事例

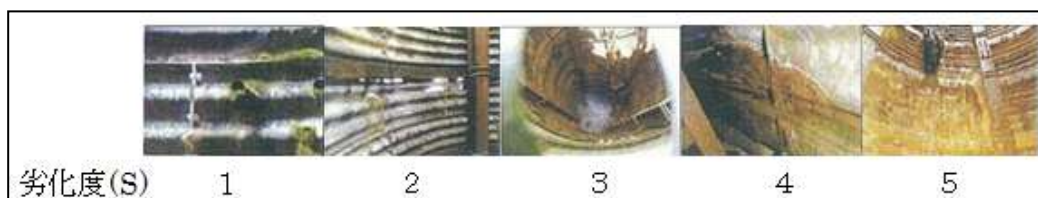
図1 集水井ライナープレートでの目視による劣化度評価事例

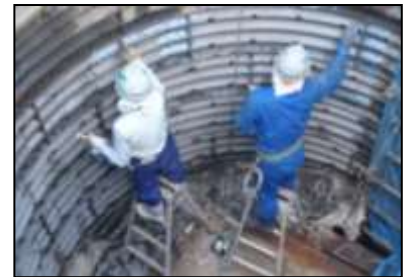
図3 集水井内塗装作業状況

集水井内部であっても、塗装作業は支障なく行え、また必要な品質（塗膜厚さなど）の管理が可能であった。

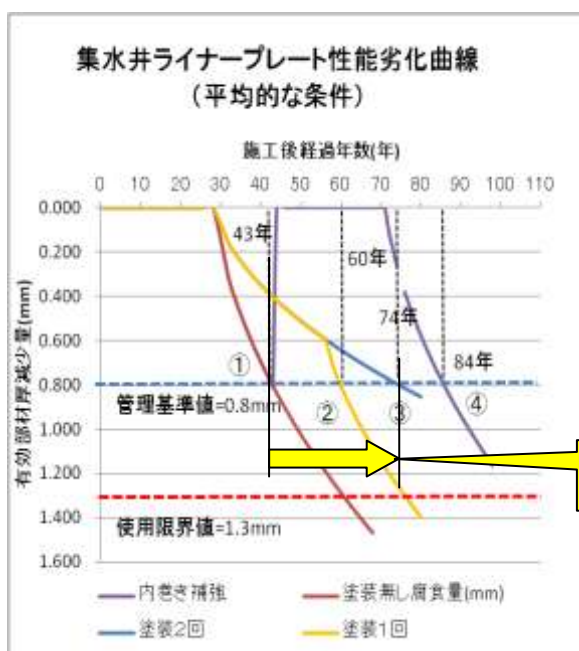
補修シナリオは以下の4つについて比較した。①補修なし、②塗装1回、③塗装2回、④内巻き補強。検討の結果、平均的な劣化度条件下では塗装を2回行うことにより、31年間の施設の長寿命化が可能であることが分かった（図5）。

シナリオ	寿命	延命効果
①：補修なし	43年	—
②：塗装1回	60年	17年
③：塗装2回	74年	31年
④：内巻き補強	84年	41年

図5 補修シナリオごとの性能劣化曲線と  
延命効果

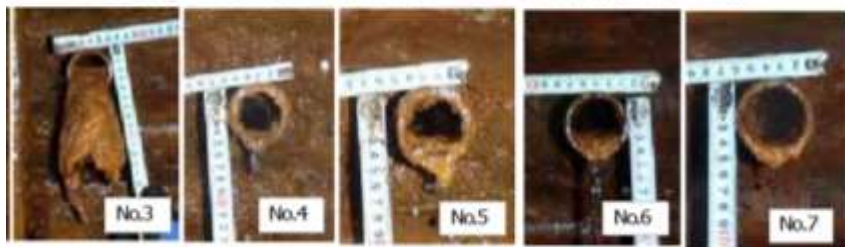
丸山地すべり集水井 上段集水ボーリング洗浄前【11月17日】

図 2.1.2 (1) 洗浄前の集水ボーリングの目詰まり状況

機能回復工：既設集水ボーリング洗浄 9本  
追加ボーリング 3本

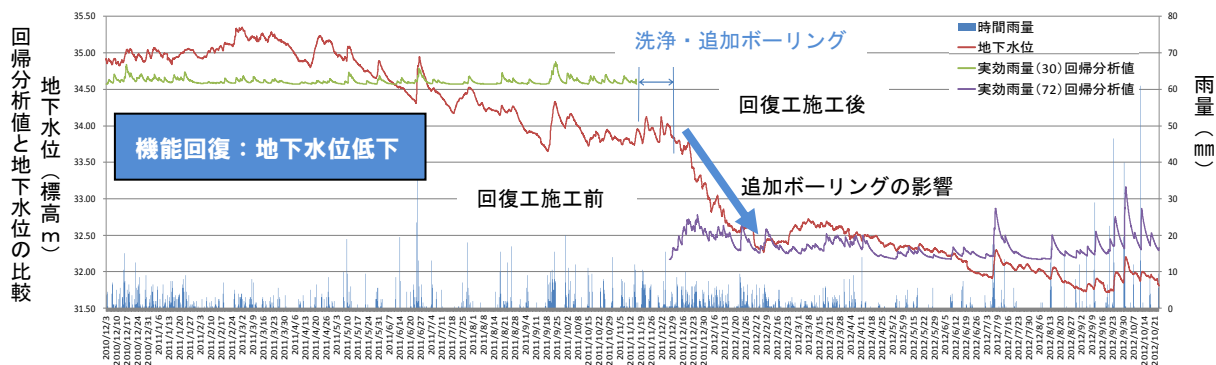
図 2.1.2 (2) 丸山地区地下水経年変化図

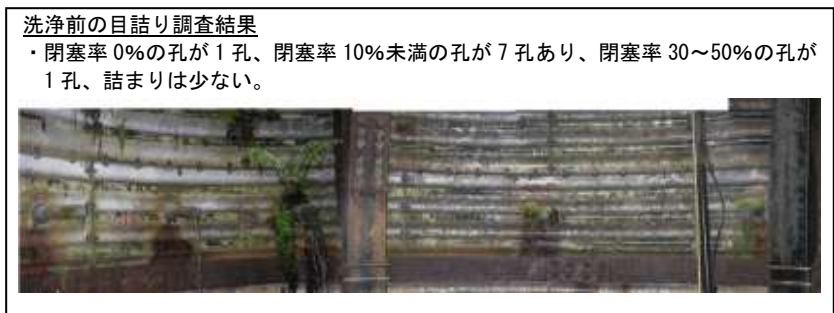
図 2.1.2 (3) 洗浄前の集水ボーリングの目詰まり状況

機能回復工：既設集水ボーリング洗浄 9本

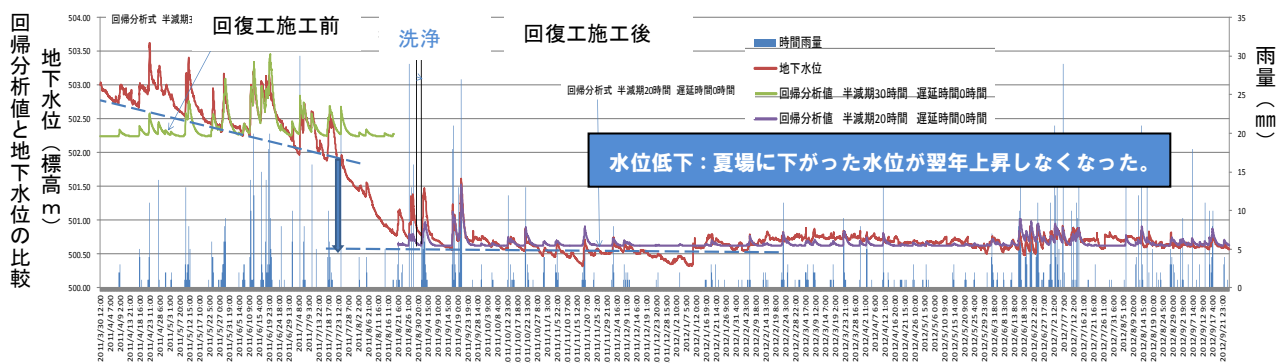
図 2.1.2 (4) 八ツ松地区地下水経年変化図

機能回復工直前に水位が低下したが、その後、例年ならば上昇する水位が上昇しなくなった

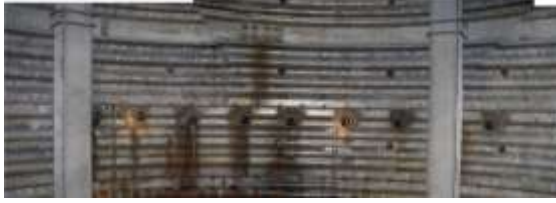
目詰り状況調査は、上段8孔、下段8孔の合計16孔について実施した。調査の結果、閉塞率0%の孔が9孔あり、閉塞率10%未満の孔が7孔であった

・上段は褐灰色堆積物あり。  
40%程度堆積

図 2.2.2 (1) 洗浄前の集水ボーリングの目詰り状況

機能回復工：既設集水ボーリング洗浄 16本  
追加ボーリング 1孔

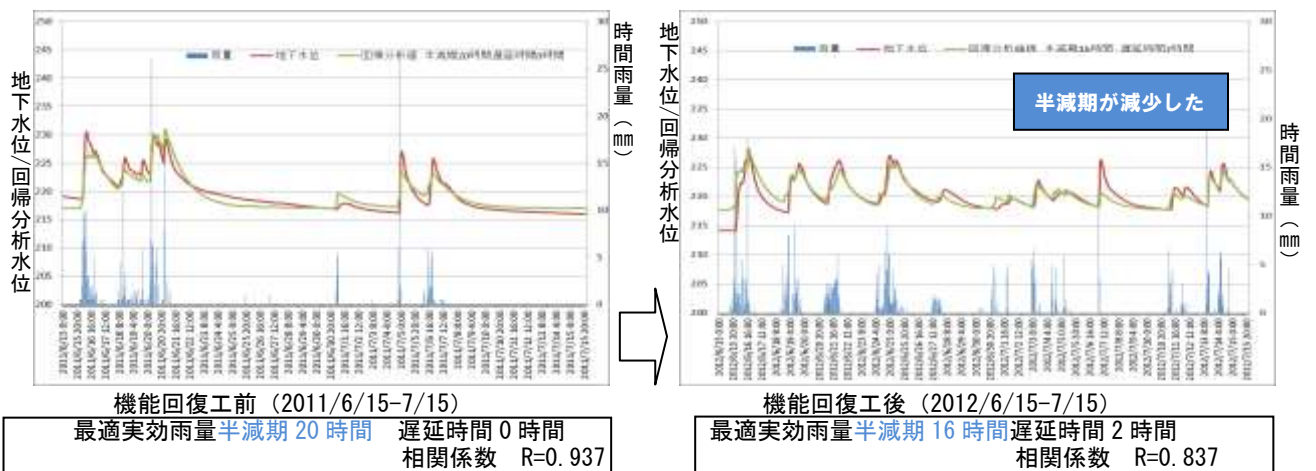
図 2.2.2 (2) 池の窪地区 (H22No. 1) の機能回復工前後の半減期比較  
実効雨量解析による回帰分析曲線と地下水水位を示す。半減期は洗浄後に 4 時間低下している。

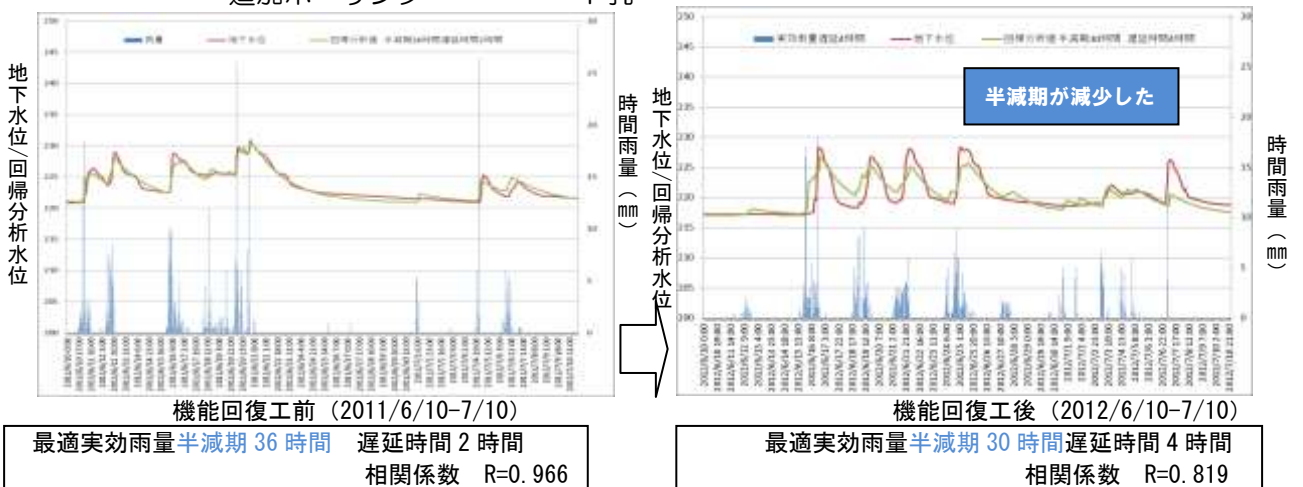
図 2.2.2 (3) 池の窪地区 (H22No. 2) の機能回復工前後の半減期比較  
実効雨量解析による回帰分析曲線と地下水水位を示す。半減期は洗浄後に 6 時間低下している。

機能回復工：既設集水ボーリング洗浄 16本  
追加ボーリング 1孔

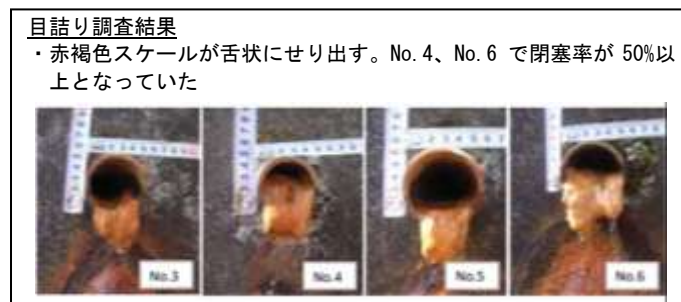
図 2.3.2 (1) 洗浄前の集水ボーリングの目詰まり状況

機能回復工：既設集水ボーリング洗浄 6本

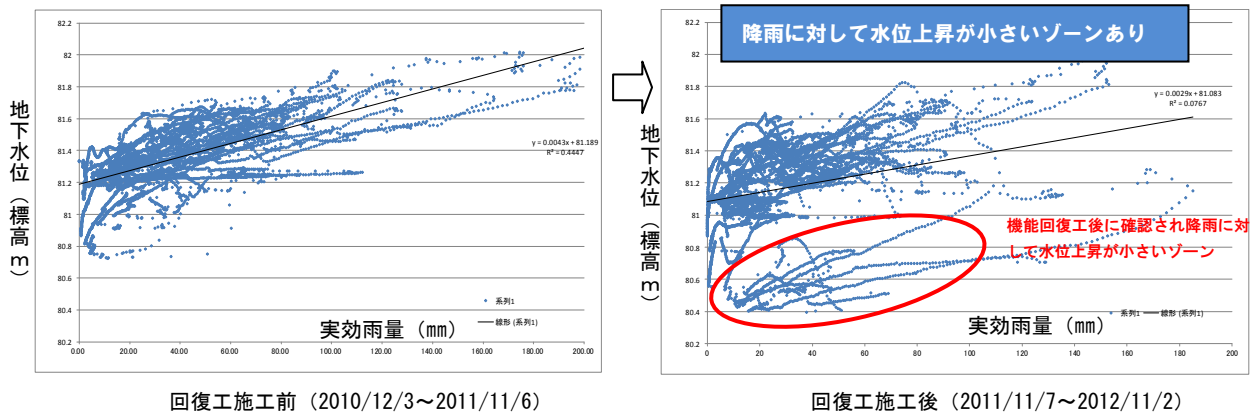
図 2.3.2 (2) 鷲尾東地区実効雨量と地下水位の関係

機能回復工施工後に実効雨量に対して水位上昇が顕著ではないゾーンが確認された

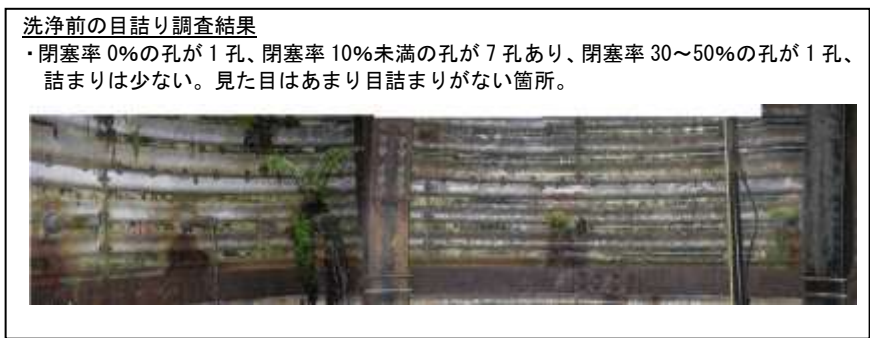
図 2.3.2 (3) 洗浄前の集水ボーリングの目詰まり状況

機能回復工：既設集水ボーリング洗浄 9本

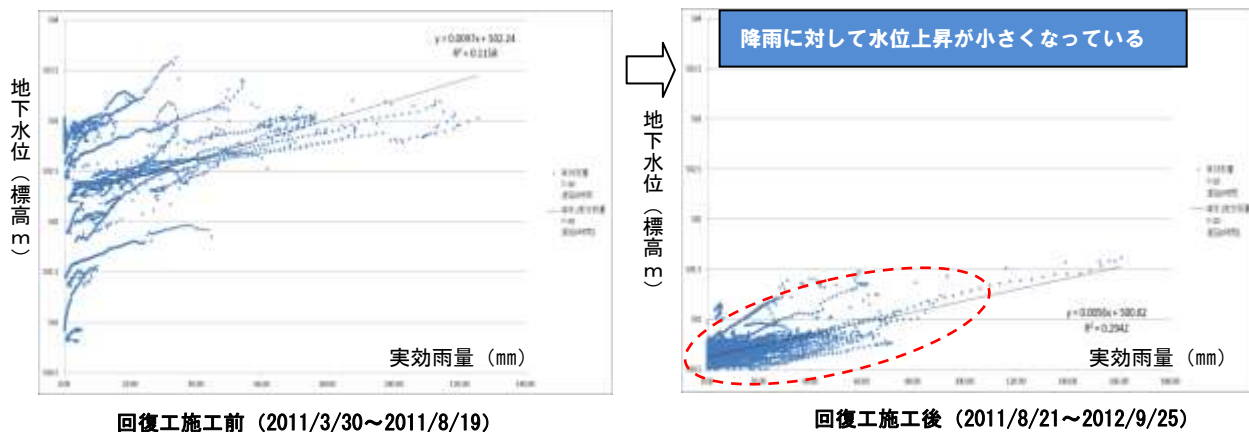
図 2.3.2 (4) 八ツ松地区実効雨量と地下水位の関係

機能回復工施工前は、実効雨量に対して地下水位がばらついていたが、機能回復工後は水位変動が小さくなっている。
