## **地すべり防止施設の機能回復手法の事例（抑制工）**

## 1. 地すべり防止施設（抑制工）機能回復手法の対象範囲

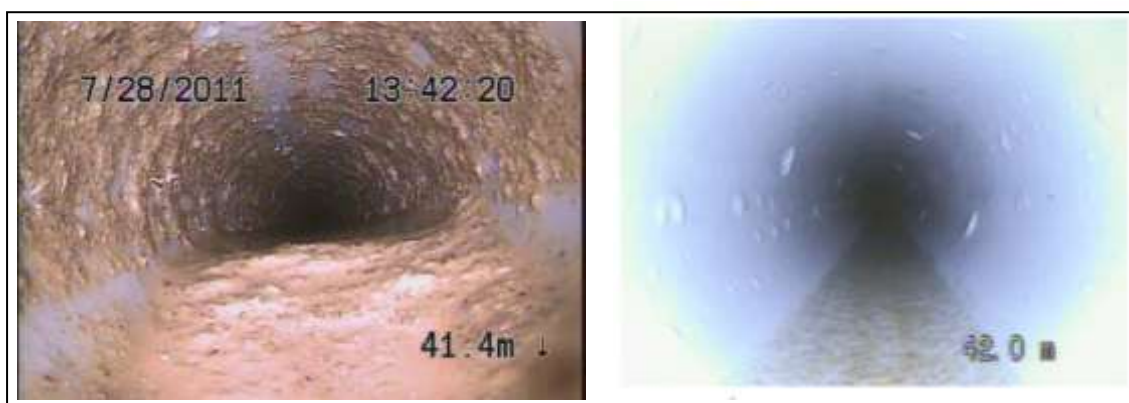
写真 2.1.2 集水ボーリング孔内カメラ観察結果（左：洗浄前 右：洗浄後）

集水ボーリング、排水ボーリングに圧力水を送水しながら洗浄ホースを挿入し、孔奥に到達した段階で引き抜く（これを 1 工程とする）。必要に応じてノズルを変えながら、戻り水が清水状態となるまで繰り返し洗浄する。一般的に洗浄工はノズルを変えながら 3 工程以上、排水管は 2 工程以上実施するケースが多い。

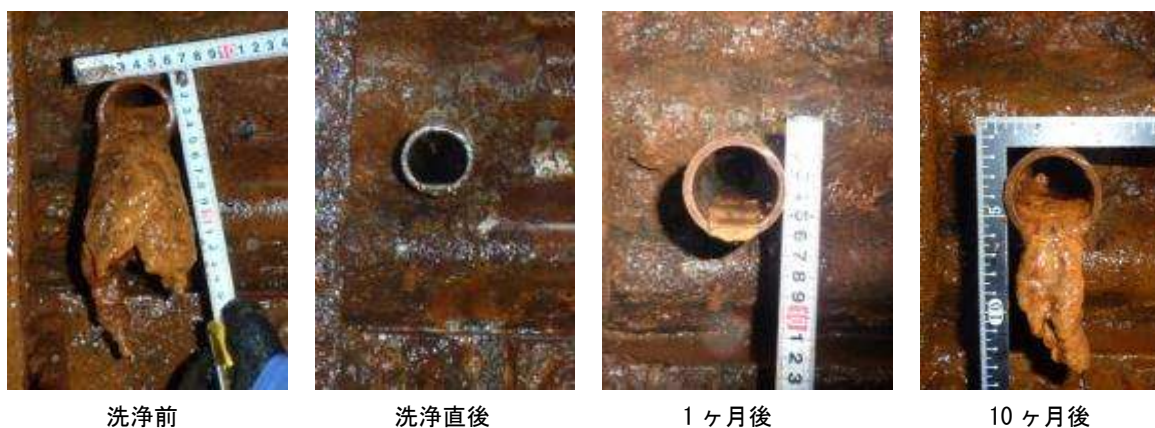
前述したとおり鉄酸化細菌による目詰まり（赤錆状）については、孔内洗浄を実施しても、早いところでは半年程度で元の目詰まり状況まで戻るケースもある（写真 2.1.3）。鉄酸化細菌による目詰まりは、排出水（地下水）中の鉄イオン濃度及び溶存酸素量が発生に関係していることがわかっている。洗浄後の集水管に写真 2.1.4 に示すような塩ビ管等による孔口アタッチメントを設置することにより、鉄酸化細菌による目詰まりの発生抑制効果が一部に認められた例もある。

写真 2.1.3 洗浄後の鉄酸化細菌による目詰まりの進行状況

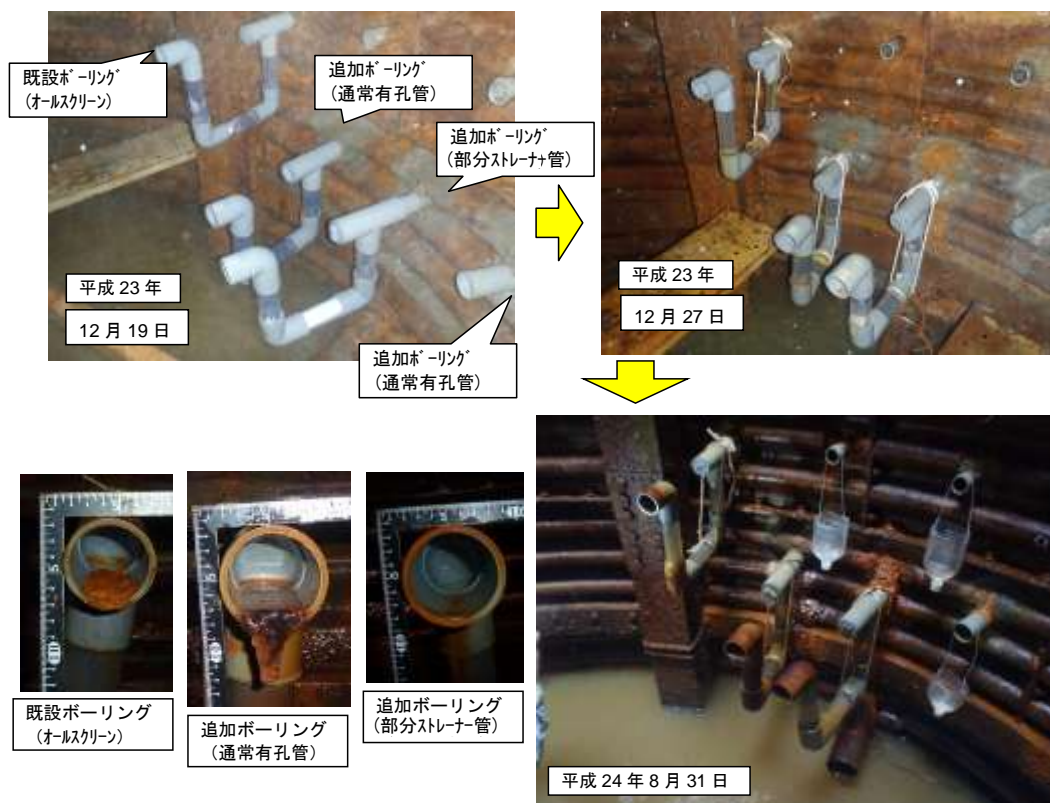
写真 2.1.4 孔口アタッチメント設置事例

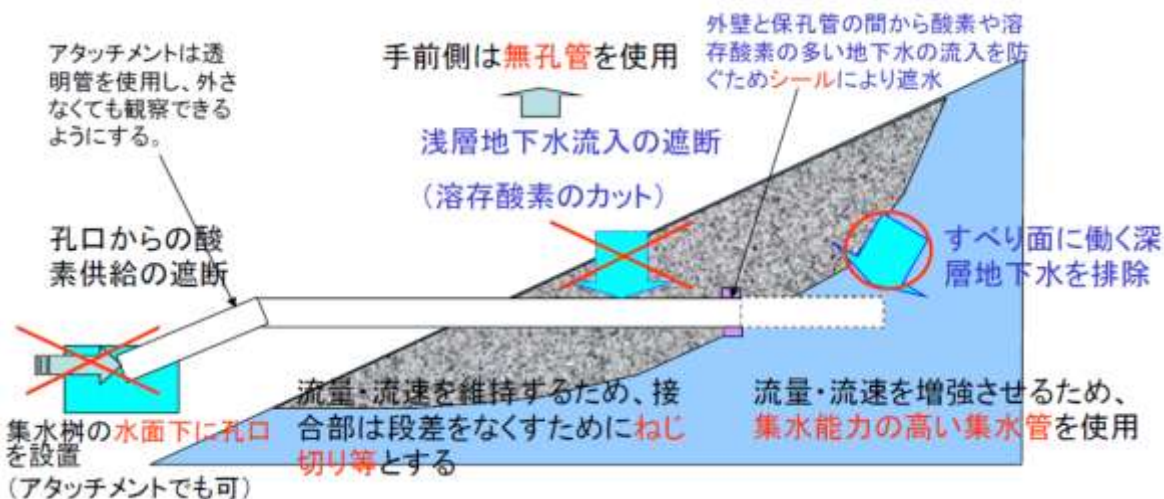
図 2.1.4 集水ボーリング試験設置工事事例概要図

北陸農政局で試験的に実施した追加ボーリングの事例を図 2.1.4 に示す。集水ボーリングのストレーナー加工は、すべり面に働く深層地下水を排除し、それらを散逸させることなく吐き出すことを目的に、すべり面付近のみの加工とした。周囲の地下水観測孔では施工後地下水位の低下が認められたほか、部分ストレーナー加工とすることにより、浅層地下水由来の溶存酸素の多い地下水を遮断することができ、孔口付近での鉄酸化細菌による目詰まりの発生も抑制できた。集水ボーリングがどの帯水層を対象とするかにより変わるが、部分ストレーナーの集水管構造は目詰まり対策も含め有効な手法であるといえる。

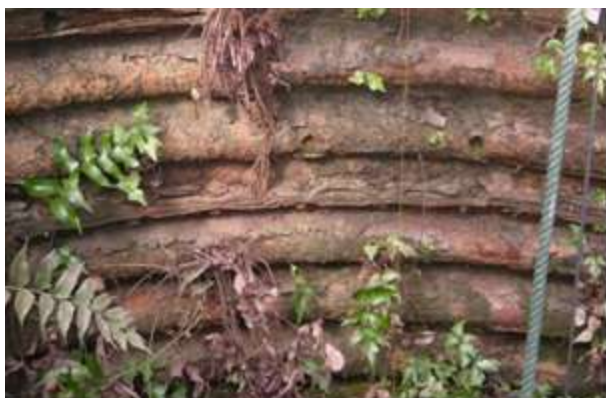
ライナープレート製集水井を構成する鋼材は、錆による腐食が進行している場合が多く、集水井構造機能を低下させている恐れがある。

写真 2.2.1 ライナープレート・補強リングの腐食  
（錆による剥離・減厚顕著）

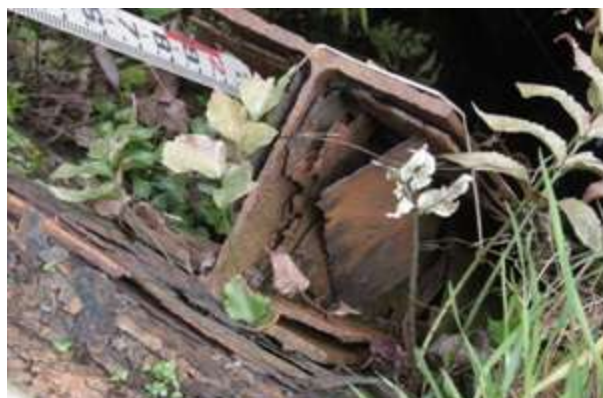
写真 2.2.2 パーチカルスティフナーの腐食  
（錆による剥離・減厚顕著）

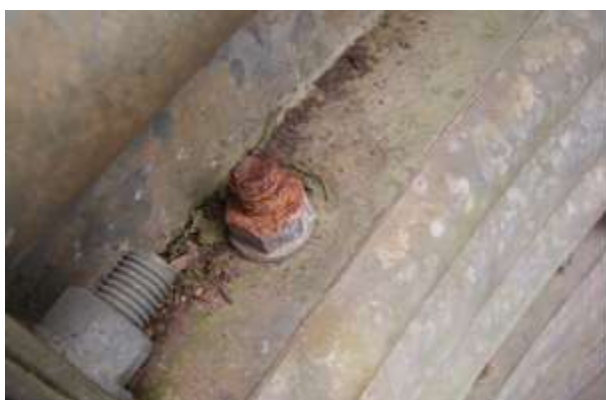
写真 2.2.3 連結金具の腐食  
（ライナープレートは錆ずにボルトのみ錆発生）

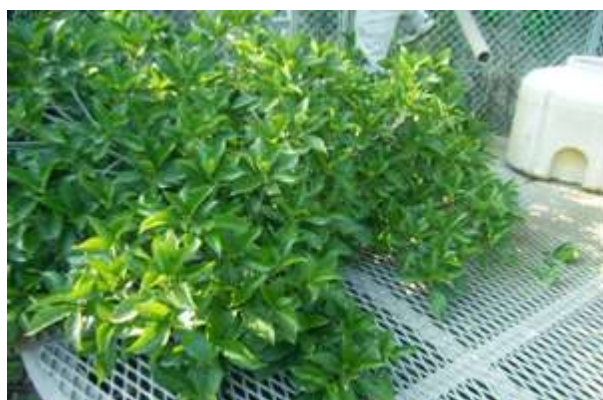
また、集水井内ライナープレートの集水孔や補強リングに植生が繁茂するケースがあり、これらの落葉が排水ポーリング目詰まりを引き起こす恐れがある。

写真 2.2.4 集水井内部から伸びた植生  
（樹木：幹径約3cm）

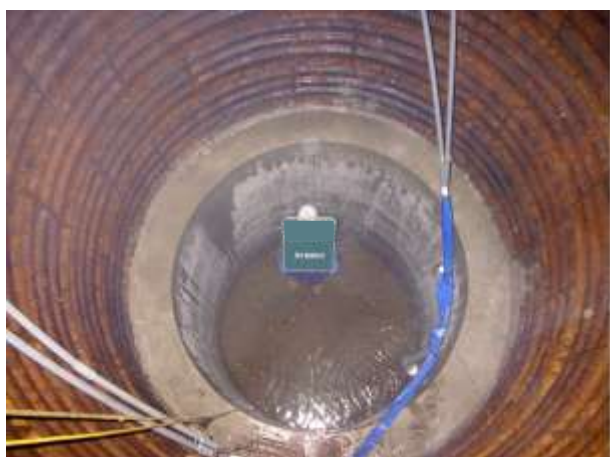
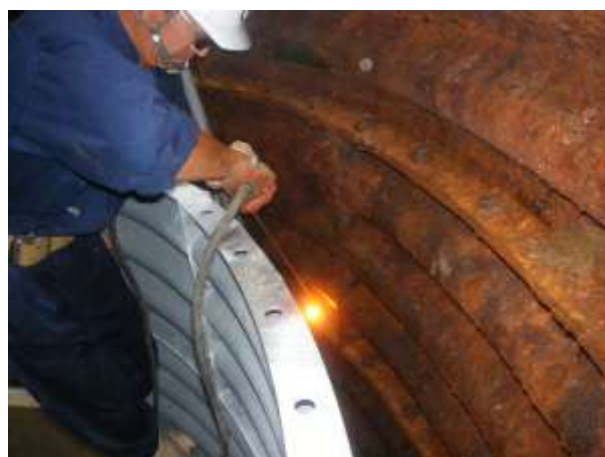
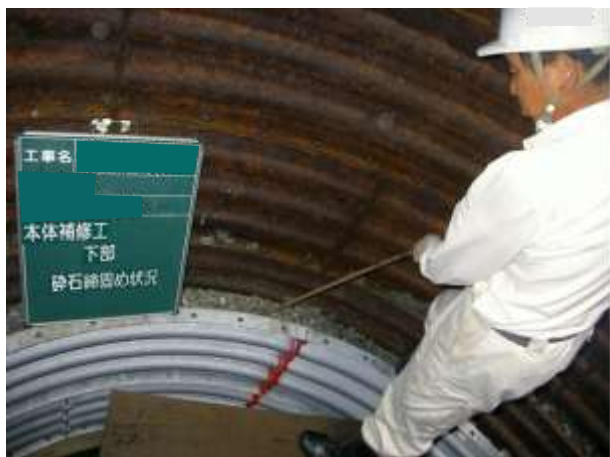
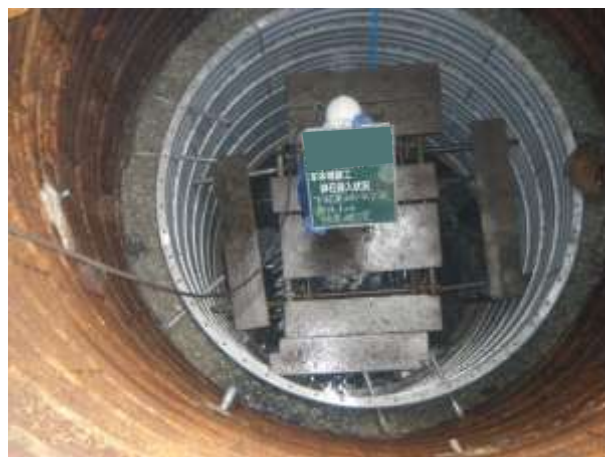
写真 2.2.5 内巻き施工事例

底盤コンクリート設置完了

下部ライナープレート固定

裏込め砕石締固め

パイプ類接続状況

集水井内部での安全作業ができる前提で、主要部材の劣化が顕著な場合補強を検討する。補強方法としては、集水井より小さい径の円筒体（ライナープレート等）を内面に建て込む内巻き補強がある。

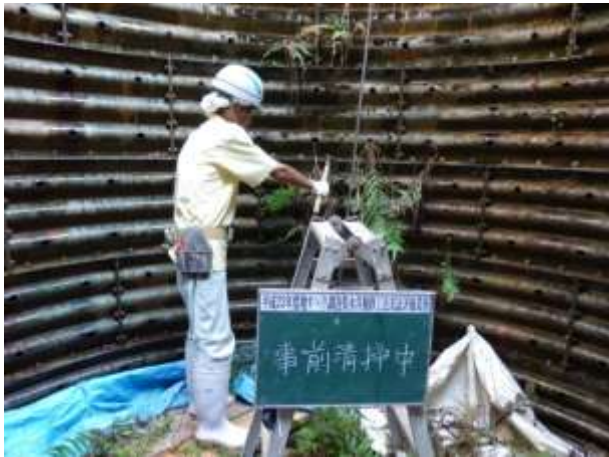
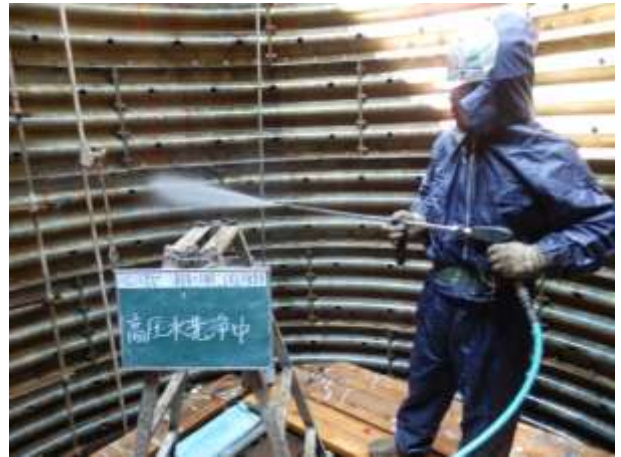
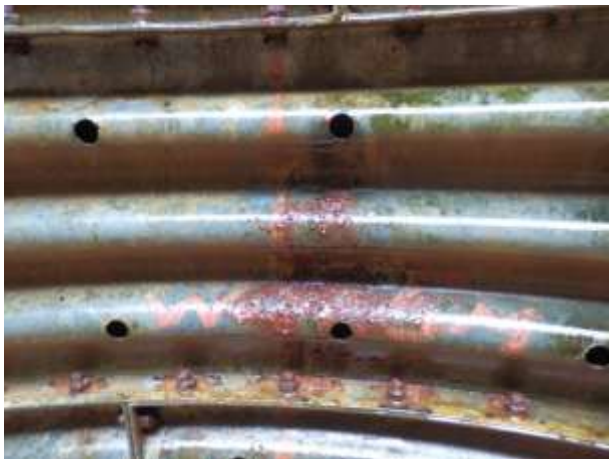
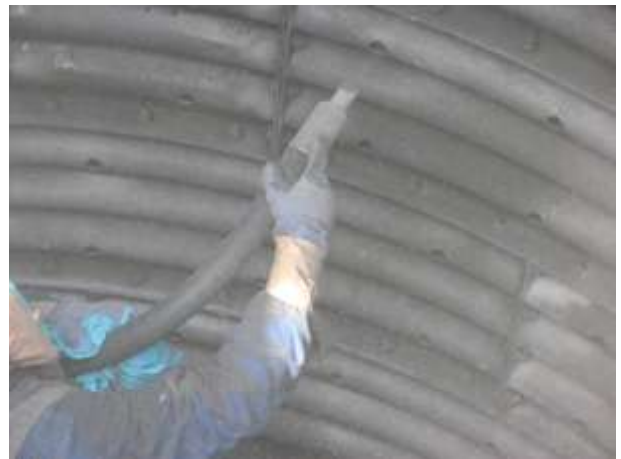
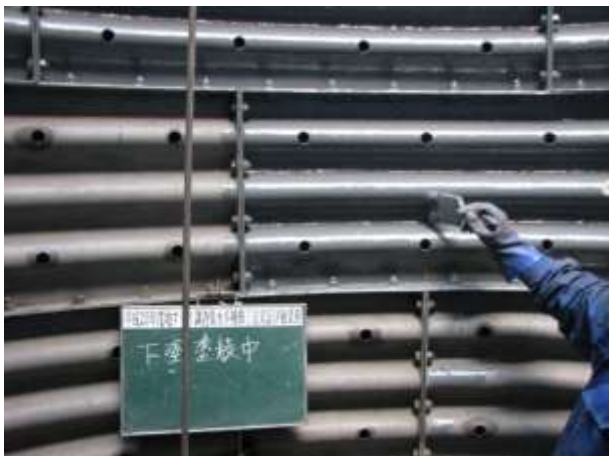
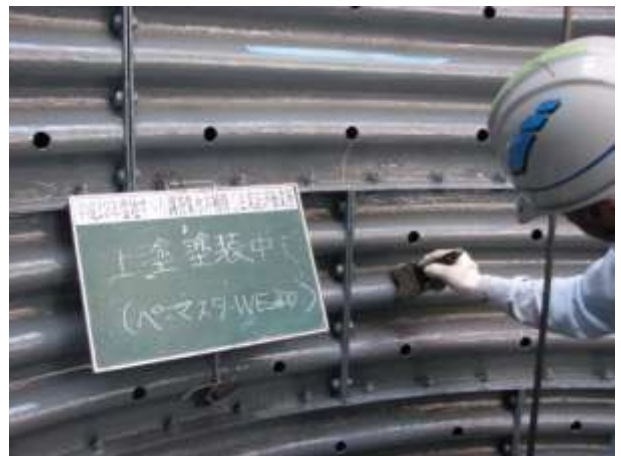
写真 2.2.6 塗装工試験施工事例

事前清掃（植生除去）作業

高圧水による壁面洗浄

壁面洗浄後の発錆状況

サンドブラスト作業状況

下塗り塗装作業

上塗り塗装作業

錆の程度があまり進行していない段階では、錆をケレン後、塗装を行うなどの方法がある。

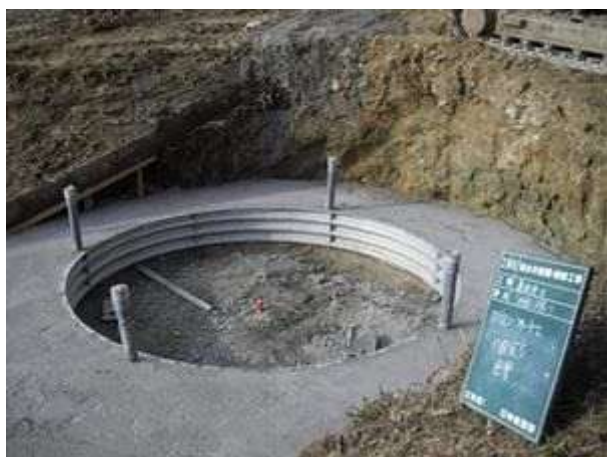
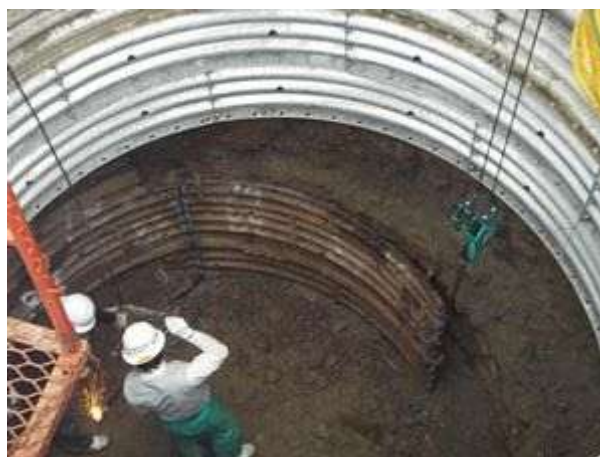
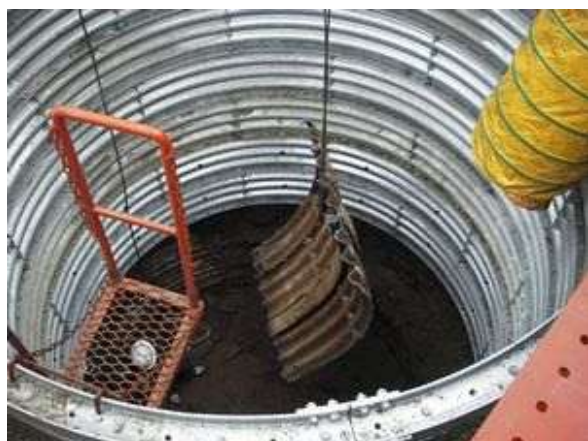
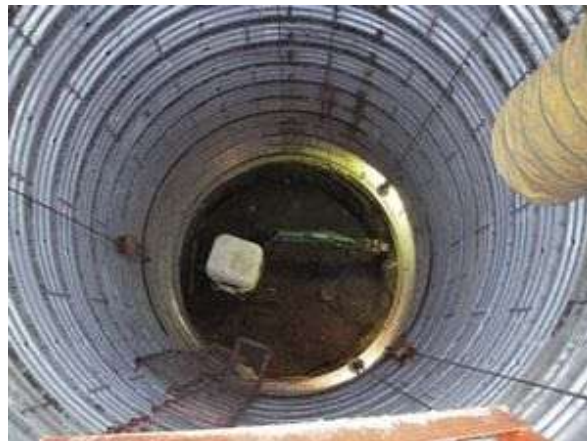
写真 2.2.7 同径同箇所再掘削施工事例（埋戻し後再掘削）

埋戻し・坑口付完了

旧ライナープレート取り外し状況

旧ライナープレート吊り出し状況

掘削作業状況

- ① 碎石等による埋戻しのみ（この場合、その後のメンテナンスは不可能となる）
- ② 碎石等による埋戻し + 近接地に新規集水井掘削
- ③ 一旦埋め戻して径の大きな集水井を掘りなおす外巻き、ないし同径掘り直し

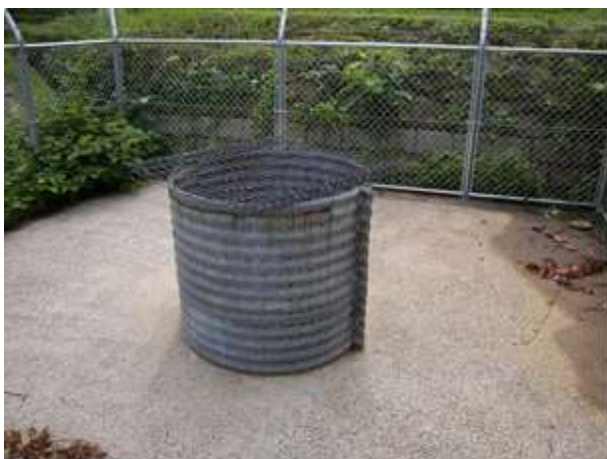
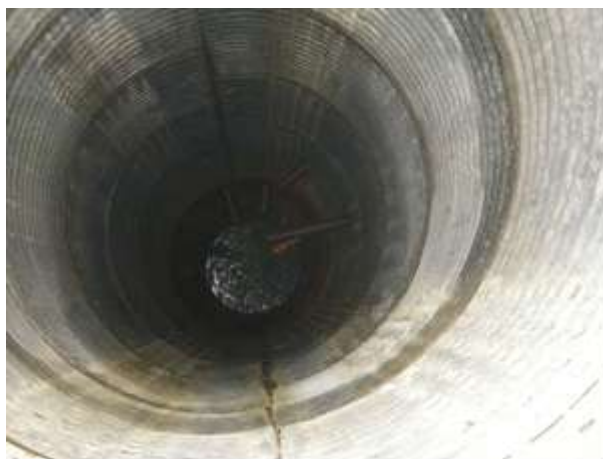
写真 2.2.8 管理人孔（ $\phi$ 1m ライナープレート+砕石詰）施工事例

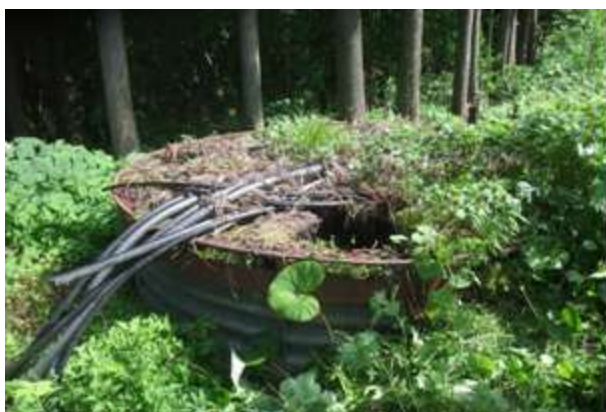
写真 2.3.1 天蓋腐食状況  
(腐食により部分的に欠落している)

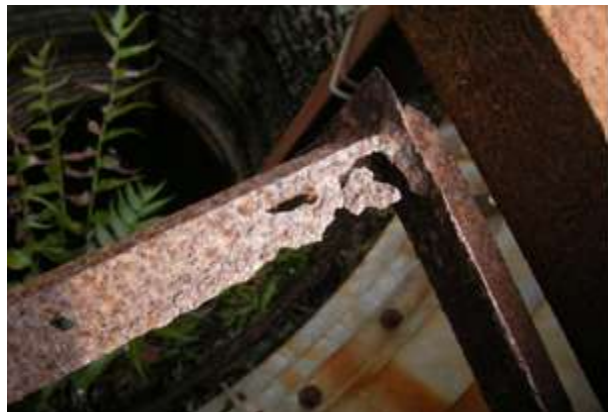
写真 2.3.2 タラップ腐食状況  
(腐食により断面欠損顕著)

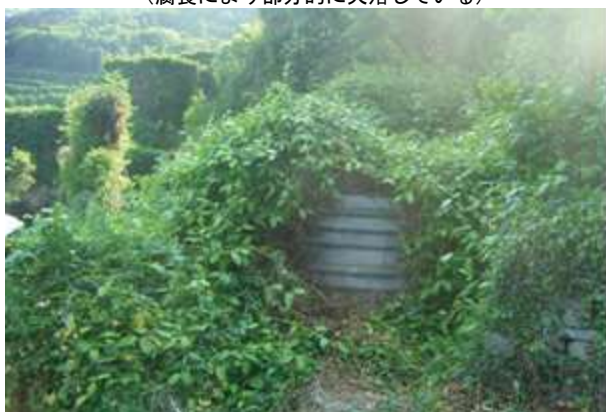
写真 2.3.3 集水井周辺植生状況  
(集水井を覆いつくす植生)

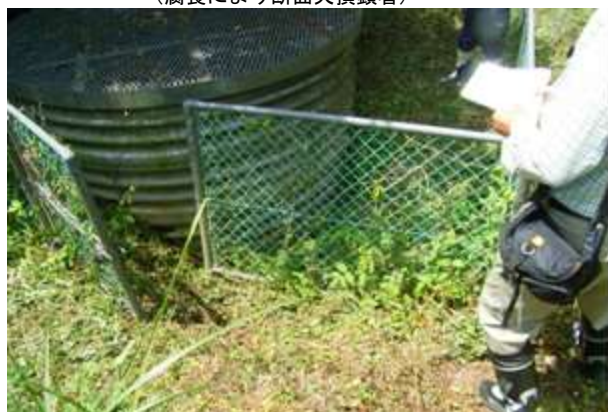
写真 2.3.4 陥没による本体傾倒・柵破損  
(吸出し現象による本体周辺の陥没に伴う変形)
