# 個別事例報告

## 第4章 個別事例報告

#### 1. トラクター

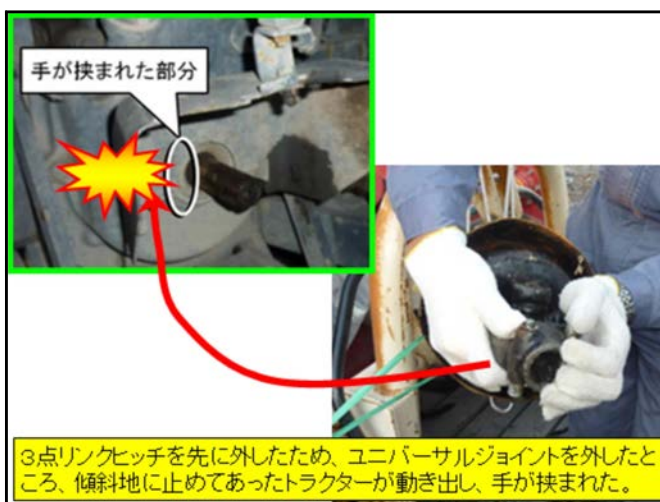
1

トラクターからロータリを外すときに、3点リンクヒッチを外してからユニバーサルジョイントを外そうとしたところ、ロータリがトラクタ方向にずれ動き、左手の指を挟んだ。左手第2指～第5指第1関節部の圧迫 通院3日

トラクター（55PS、使用年数20年）からロータリ（作業幅1.9m、使用年数20年）を外している時、3点リンクヒッチを外した後でユニバーサルジョイントを外そうとしたところ、わずかな傾斜地にトラクターを止めていたため、ロータリがトラクタ方向にずれ動き、ユニバーサルジョイントのコネクタを持っていた左手の人差指から小指までの第1関節をトラクタのPTOシャフトの付け根との間に挟んだ。

この事例では、40年以上作業をしているが、正規の脱着の研修を受けたことがないとのことであり、今後、組織的な対応が必要である。

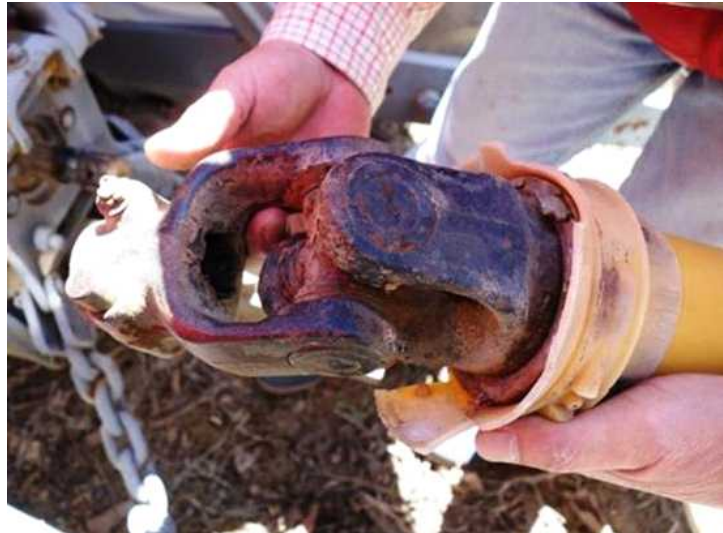
トラクターのロータリー付け替え時、トラクター側のプロペラシャフトに右手薬指先端を挟み負傷、右手第4指挫滅創、治療せず (平成16年4月 9時頃 男性・54歳)

午前中からトラクターを利用し肥料まき作業を行っていた。その後、耕運作業を行なうためトラクターのロータリーを付け替えようと、プロペラシャフトの接続部を差し込んだ。装着できたと思い左手を放したがまだ完全ではなく、右手薬指先端を接続部に挟んだ。

作業を急いでおり、また普段は使用している手袋をはめず作業していた。このジョイントによる事故は多く、ジョイントの重量を支えながら、接続をし、かつ接続時には体の位置を機械の側面に置かざるを得ず、作業姿勢として常に無理がある。

下の図のごとく左右のローワーリンクに棒を私、その上にジョイントをのせることで重いジョイントを抱えることがなく、作業としては少しは安定する。

なお、この方はその後、伸縮性のジョイントに新しく切り替え、差し込みの距離を可変出来るようなものとして、作業性を向上させておられる。

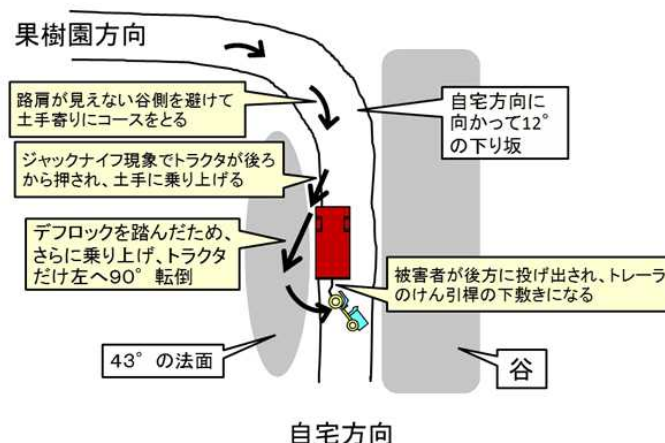
3

乗用トラクタにトレーラをけん引して、果樹園から剪定枝を運んでいる途中、下り坂の農道でスリップして土手に乗り上げ、転倒。肺圧迫、肋骨3本骨折、鎖骨骨折、入院40日、通院1カ月

小雨の中、トラクタ（16PS、34年前の型式）にトレーラをけん引し、冬の燃料用剪定枝を積んで、果樹園からの農道を下ってきた。右に90°のカーブを曲がりきったところで、左側の谷に用心のため、右寄りに進路をとったところ、トレーラに後ろから押されたようになり、トラクタがスリップして右側の土手に乗り上げた。とっさにデフロックしたため、余計にトラクタが土手を上がり、左側に転倒、後方に投げ出され、トレーラのけん引桿の下敷きになり、胸部を圧迫した。

環境的に12°の急勾配であり、かつトレーラー幅1.6mに対して、道路幅2.1mと余裕がなく、かつ10cm程度の積雪があり、その上小雨が降っており滑り易い状態であった。また、路肩は左右1mくらいあったがトラクタがスリップし、ジャックナイフ現象と思われる形になった時、ブレーキではなく、デフロックペダルを踏む判断をして、転倒したと思われる。

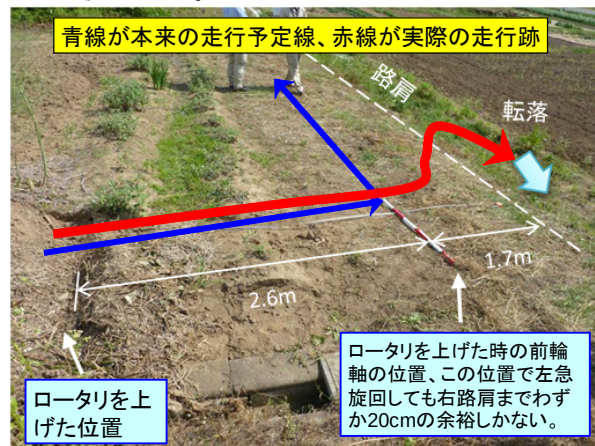
乗用トラクタでの畑の耕うん作業終了後、ほ場から退出して左旋回して通路に出たが、右側の法面から約3m下の畑に転落し、トラクタの下敷きになり死亡

乗用トラクタ(24PS、四輪駆動、安全フレームなし)で畑のロータリ耕うんが終わり、畑から通路(幅2.7m)に出て左旋回したところ、進行方向右側の路肩から2.9m(斜度60°)の崖下の畑に転落転倒。転落地点の痕跡から、トラクタは裏返しの状態で下段の畑の溝(幅50cm、深さ25cm)に転落。畑の耕うん跡から、予定の耕うん終了位置を超過し、左旋回操作が遅れ、路肩から転落したものと思われる。進行方向右脇の水路を崩さないように注視していて畑と通路の間にはアスパラやキク等が植えられた低い畝に乗り上げたことに気付かなかった可能性が考えられる。

畑から路上に直角で脱出時にPT0を切らずロータリーを回転させたまま、左に急旋回しようとしたが、スピードが速く左に曲がりきれず、オーバーランして右崖下に墜落したと考えられる。特に、左側に作物等が植えてあり、踏みつぶさないようにしたため、少し長めに前進して左折しようとしたと考えられる。また、路肩は風化で崖下に向かって12°傾斜していた。このような路肩の改良や、境界を示すガードなどの設置が必要と考えられる。

なお、圃場から路上に出る際には、ブレーキの連結ロックをして路上に出て、一旦停止後、連結ロックを外して、左にハンドルをしっかりと切り返し、再度連結ロックをして走行をする必要がある。ロータリー耕をしながら圃場を出てすぐにハンドルを切ることは、環境が十分でないだけに危険である。

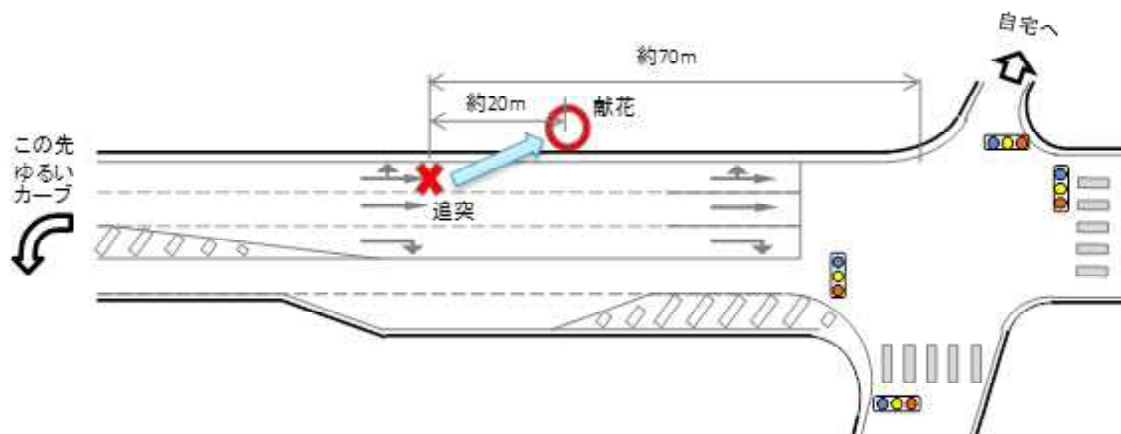
5

ブロードキャスターで施肥作業終了後、乗用トラクタで国道を走行中、後方から乗用車に追突され、はじき飛ばされ側溝に転倒、下敷き、死亡。

日没、約30分後、ブロードキャスターで化成肥料の散布作業後、乗用トラクタ（26PS、2柱式安全フレーム付き、使用年数不明、16年前の機種）で、見通しのいい直線の国道（事故現場は十字路付近で右折車線を含めて片側3車線）を走行中、84歳の男性が運転する乗用車に追突された。被害者は、運転席から投げ出され、全身を強く打ち死亡。現場に残されたトラクタのタイヤ痕から、道路左側に押し出され、道路脇の側溝付近で転倒したものと推測された。乗用車の運転手は軽症で、前を走るトラクタに気がつかなかったと話している。ブレーキ連結の有無や速度段の位置などは機体の損傷が激しく不明。付近には街灯等が設置されていなかった。現場付近は交通量が多く、どの車も70km/h前後は速度が出ており、トラクタとの速度差は50km/h以上はあったと推測された。

3cm×4cmの小さい反射板はついていましたが、ブロードキャスタが装着されており、反射板は隠れていた可能性があります。低速車マークや大きな反射板は設置されていない。いずれにしても、トラクター上部に回旋灯などが設置されていれば、かなり遠方からも視認できたと考えられ、国の対応が必要である。

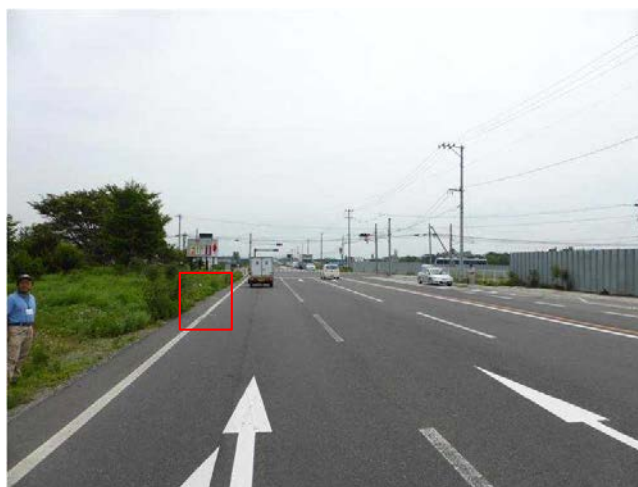
赤枠付近に、追突後のトラクターのタイヤ痕あり

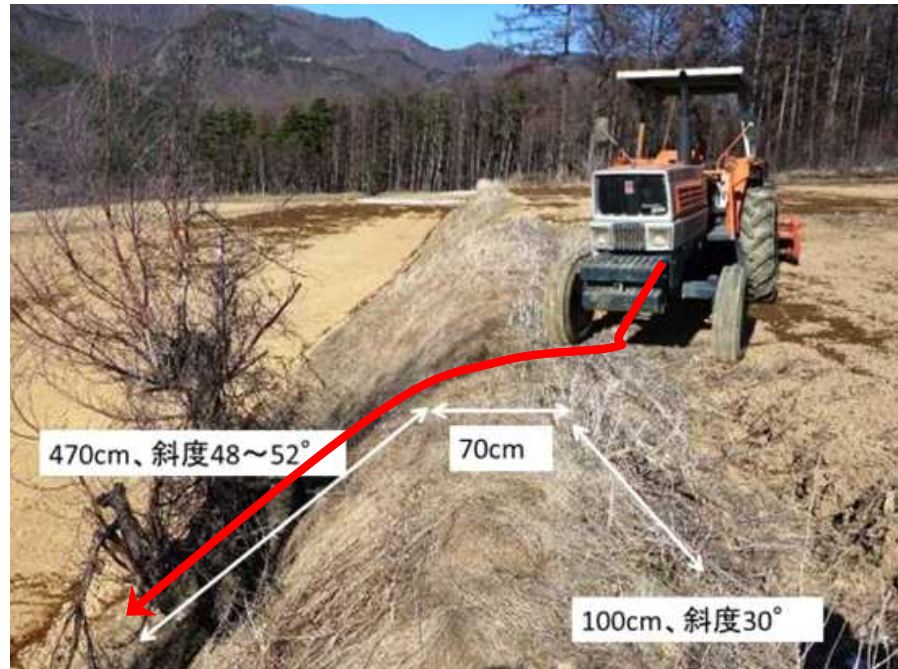
ライムソワーを装着したトラクターでレタス畑に肥料散布中、畑の隅まで撒こうとして畦を乗り越えトラクターが4m下に落ちた。本人は、落下寸前に飛び降り、無傷。

肥料まきの時、畑の隅まで撒こうとして左折したところ、トラクターが畦を乗り越え4m下の畑に落下した。畦を乗り越えた時、ライムソワーが畦に引っ掛かり、ゆっくり傾き始めたため、急いでトラクターから自分の畑に飛び降りたためケガはなかった。

ライムソワーが車体幅から張り出し部分への確認が不十分で、畦際まで散布し、畦に引っかかったようである。

また、スピードはどの程度出ていたかは不明であるが、約600kgの荷を牽引しており、スピードの出し具合によっては慣性で押し出された可能性もある。畦際ではスピードを落とすなど、基本的な運転が求められる。

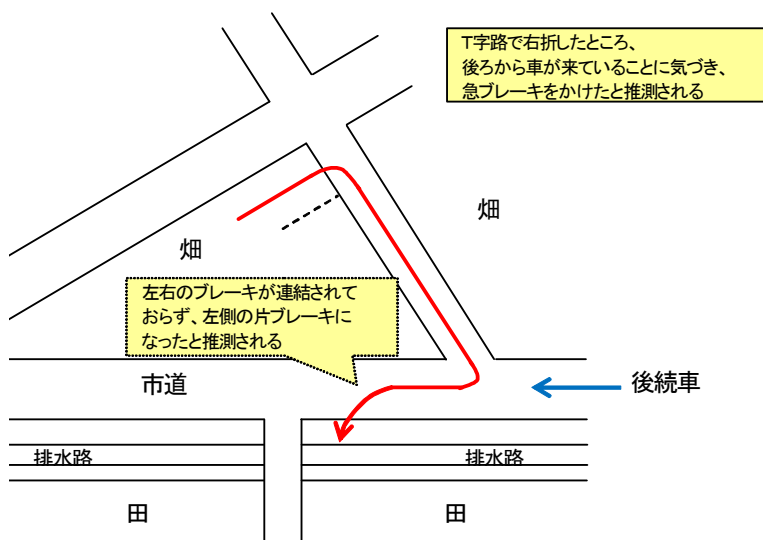
7

トラクターで市道を走行中、後続車があり停止しようとしたところ、片ブレーキで排水路に転落し、その上にトラクターが落下し下敷き、胸部圧迫にして死亡。

トラクター（4輪駆動、13馬力、110cmのロータリー接続、安全フレームなし、シートベルトなし）で畑の耕耘作業を行った後、市道に出て21mほど走ったところのT字路で右折した。右折した後、後ろから車が来ていることに気づき、停止しようとブレーキを踏んだが、左側の片ブレーキとなり、

とくに、道路走行時に最も重要なブレーキの連結ロックがされておらず、片ブレーキにより簡単に転倒してしまった。さらに、安全フレームなし、シートベルトなし、ヘルメット未着用だった。

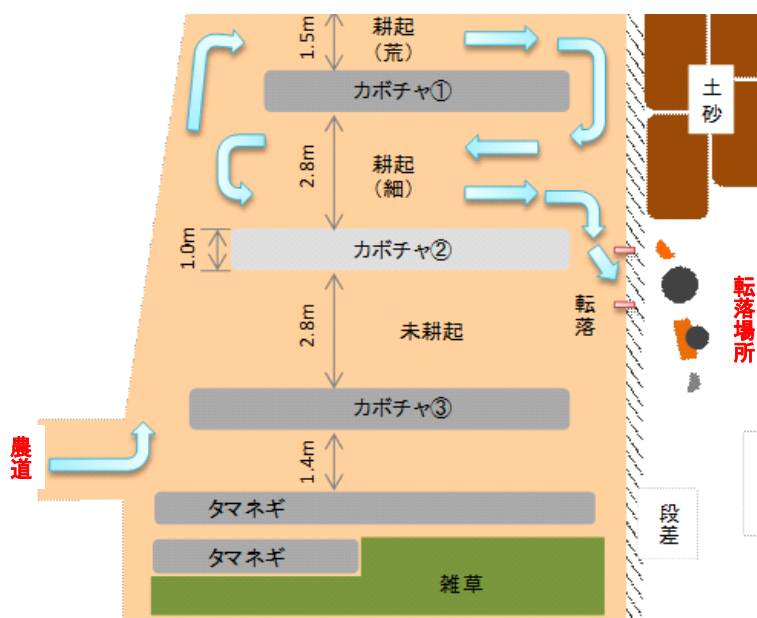
8

乗用トラクタでカボチャ畑を耕うん作業中、ほ場から転落し、トラクタの下敷きになり死亡。  
(平成26年6月中旬 9時頃 男性・71歳)

カボチャマルチの畝間をワラを敷く前に中耕除草のため、乗用トラクタ(19PS、四輪駆動、安全フレームなし、フロントローダ付き)で耕うん作業を行っていたところ、ほ場端の法面(高さ0.8m、斜度42°)から転落転倒した。報道の写真によると、トラクタは横方向に270°回転し、法面に対して平行の状態では場下に転落していた。転落に至るまでの巡回経路は不明であるが、恐らく、畝間を耕うんした後、前進で右旋回中、左方向へ転落したと考えられる。

機械的には、バランスが不安定になるにもかかわらず、フロントローダを付けたまま作業していた。また、環境的には旋回するための枕地はマルチを踏むくらい狭く、さらにその先の路肩は25cm程度は円くなっており、旋回する余裕はなかった。

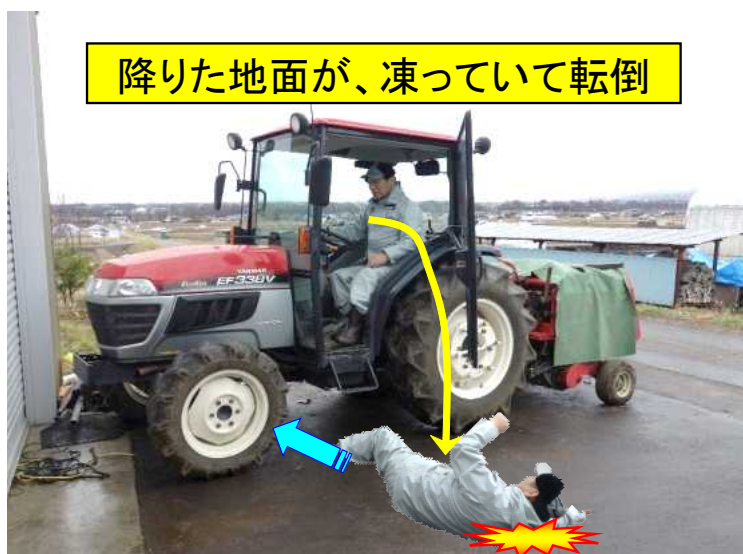
9

農道をトラクターで除雪していたとき、障害物に気づきトラクターを降りようとして足を滑らせ仰向けに倒れ、地面に右肩を強打、打撲。

トラクターの前にバケットをつけ、朝8時ころから農道を除雪していた。午前11時ころに農道の前に障害物があったので、確認しようとトラクターの2段あるステップを後ろ向きに降りようとしたとき、手と足が滑べり、仰向けに転落し、右肩を強打した。

長靴の底のギザギザはしっかりしていたが、雪が詰まっており、滑りやすかった。後ろ向きに降りたのは正解だったが、寒さで手も縮み、手袋も軍手で滑りやすかった。

なお、トラクターの降車時の事故は、ステップで滑るだけでなく、着地点の形状、例えば今回のように滑りやすいや、石ころがあったり、躓きやすい状態でも発生している。降車時は、着地点の様子にも注意を払う必要がある。

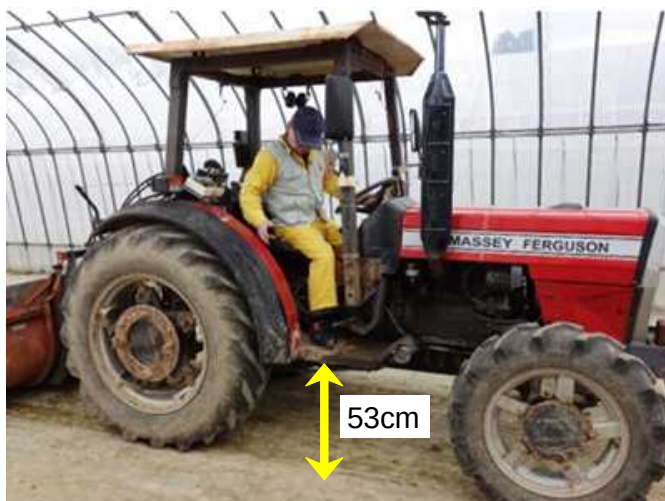
10

79馬力のファーガソン製トラクターで代掻きを終え、右側から降りようとしたときレバーにズボンが引っかってタイヤが回転をし始めた。慌てて横に飛び降りたが危うく下敷きになるところだった。  
(平成15年5月上旬 11時頃 男性・48歳)

午前8時から水田の代掻きを一人で行っていた。作業を終え、トラクターから降りようとしたとき、レバーにズボンのどこかが引っかってタイヤが回転をし始めた。慌てて降りてトラクターから離れたので、大事には至らなかったが、危うく下敷きになるところだった。

急に依頼された水田が増えて気が焦っていた。トラクターの右側から前向きに降りた。トラクターの運転席が狭く、しかも中央にある出っ張りが邪魔になり乗り降りには苦勞していた。代掻きであったので、靴は水田長靴を履いており、滑りやすかった。

運転席の足を置くスペースはシートとの間が32cmと狭く、元々乗り降りに苦勞をしていた。

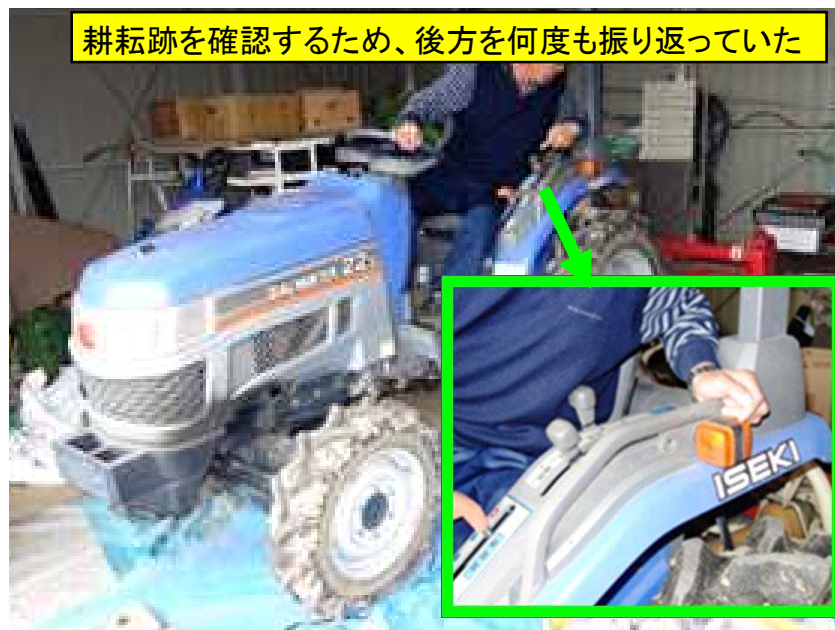
畑でトラクター耕運作業中。運転しながら左後方の耕耘状況を確認しようと、左後ろに振り向いたとき、レバーに胸部があたり肋骨骨折した。

暑い日であった。ランニングシャツに長袖のシャツを着て、自宅近くの畑で、トラクター22馬力（10年前に購入）で耕運していた。秋作の準備であった。いつも耕運した後が気がかりなので、後ろを振り向いては確認していた。このときも、とくに無理をして振り向いたわけではないが、ちょうど左脇のところにあった深さを調節するレバーに左脇が当たり打撲した。

ひとつの改善提案として、レバーの持ち手をもう少し柔らかいものにし、ぶつかったときの衝撃を抑える素材に換えてはどうか。また、レバーの長さについても改善や改良が望まれる。

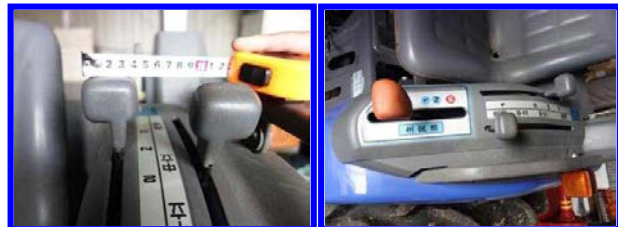
レバーの長さは短いものの、座席側への出っ張りがある。座席側への出っ張りの必要があるのか、検討が必要。

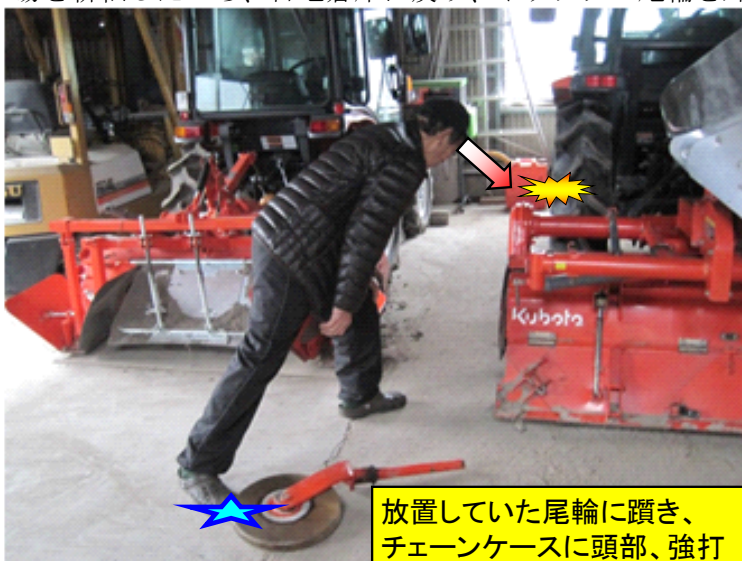
1 2

倉庫内でトラクタの尾輪を外し放置したまま、培度器の深さ調整をトラクターに乗り降りしながら行っていて、尾輪につまずき転倒、頭部をトラクタのチェーンケースに右前頭部強打、打撲・通院治療

真夏の暑い日の夕方、転作は場を耕耘したのち、自宅倉庫に戻り、トラクタの尾輪を外して床上に無造作に放置した。この後、レタス用畦整形作業を段取りよく進めるため、センター培土器をつけたのち、トラクタの運転席でロータリを上げるレバー操作をしながら、センター培土器の深さ調整を行っていた。

自分が床に無造作に置いたロータリ尾輪に、つまずくとは夢にも思わなかった。まさに、まさか、うっかりであった。足元はそれほど注意をしていなかったこと、夕食時刻も近づいており、幾らか焦りもあった。半袖、半ズボン、スリッパのラフな服装であったことも反省材料。もし、打ち付けた場所が、ロータリの鋭利なチェーンケースの羽目合い部分であったら、打撲程度では済まなかった。

事故後、慎重な作業をしている。倉庫内は、整理整頓するようにしている。

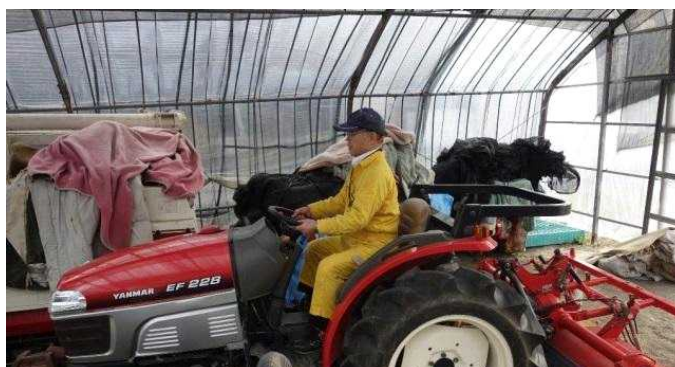
13

大豆の播種中、畦際で方向転換し再スタートしようとして、ウィリー状態で、3～4m進んだ。いつの間にかギヤが主変速、副変速ともトップに入っていた。

圃場の丁度半分ぐらいのところで、端まで行って、そこでUターンし作業機を上げ、クラッチを離した途端、前輪が高く上がりヒヒー状態で3～4mダッシュした。ロータリーと播種機をガガッと引きずって、ようやく前輪がバウンドするように降りた。幸い、ブレーキを踏まず、クラッチを切ったので転倒せずに止まった。ヒヒー状態の時は、空が目の前にあり、約30～40度程度傾いた。

前日から暑いハウスの中での作業が続き、集中力が欠ける状態にあり、ハンドル側にあるレバーアクセルを触ったつもりが、副変速をトップに入れたらしい。また、主変速もどうしてか4のトップに入っていた。トラクターの乗車歴は20年以上であり、機械は、その前の型式ともほぼ同じで操作方法に違いはなかった。

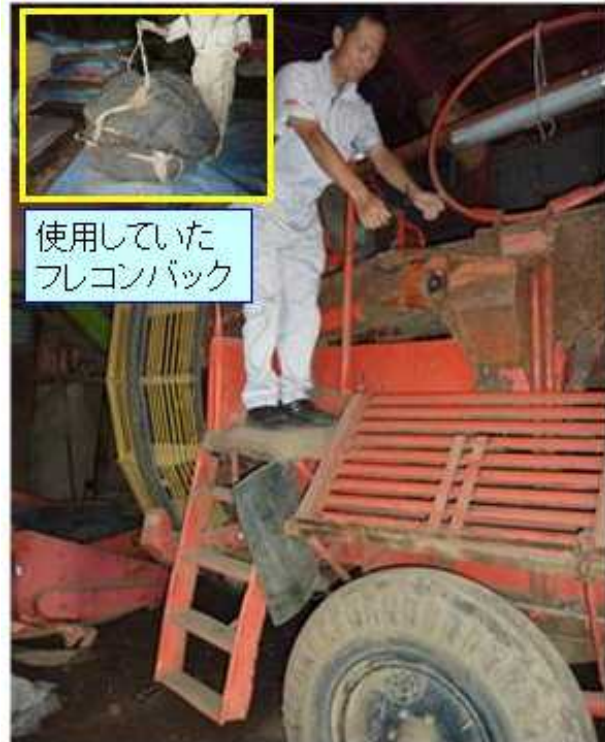
馬鈴薯畑でポテトハーベスタからバレイショの入ったフレコンバッグをフロントローダで荷下ろししようとしたところ、補助作業者が吊り縄とフロントローダの間に手を挟んだ。  
(平成24年9月中旬 10時頃 女性・70歳)

ポテトハーベスタでバレイショの収穫作業中、規格外のイモを貯留するフレコンバッグ（容量500kg）を荷下ろししようとして、トラクタのフロントローダ（先端にフォークが装着）でフレコンバッグの吊り縄を引っ掛けようとした。その際、フレコンバッグがトラクタに向かってバランスを崩したため、トラクタの作業者が慌ててフロントローダを持ち上げたところ、ポテトハーベスタに乗って吊り縄を持っていた補助作業者の左手の中指が、フォークとの間に挟まれた。

フロントローダの作業者と補助者の間のコミュニケーションがなされないまま、フレコンバッグのみに意識が行き、フロントローダを操作してしまった。2人以上の作業時には、お互いの合図の仕方の確認や、今回の場合のように「緊急時」（今回の場合緊急時ではなかったが）を想定しての合図の仕方を事前に決めておくことが、肝要と考えられる。
