# 調査地区の機能診断結果について ～坂井北部地区 施設機能診断調査～

## 1 坂井北部地区の概要

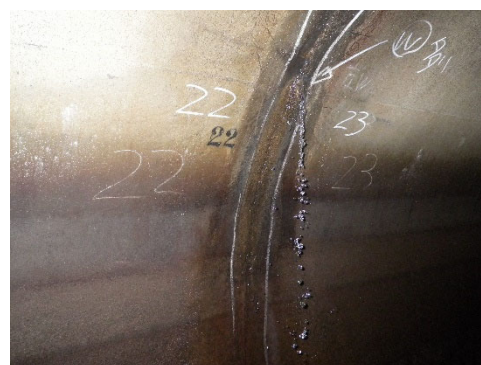
部分的に漏水が確認されるため「S-3評価」とした。

漏水箇所(金津隧道)
