# ポンプ設備潤滑油の浄油と汚染度測定装置による監視について

## 七穂排水機場概要

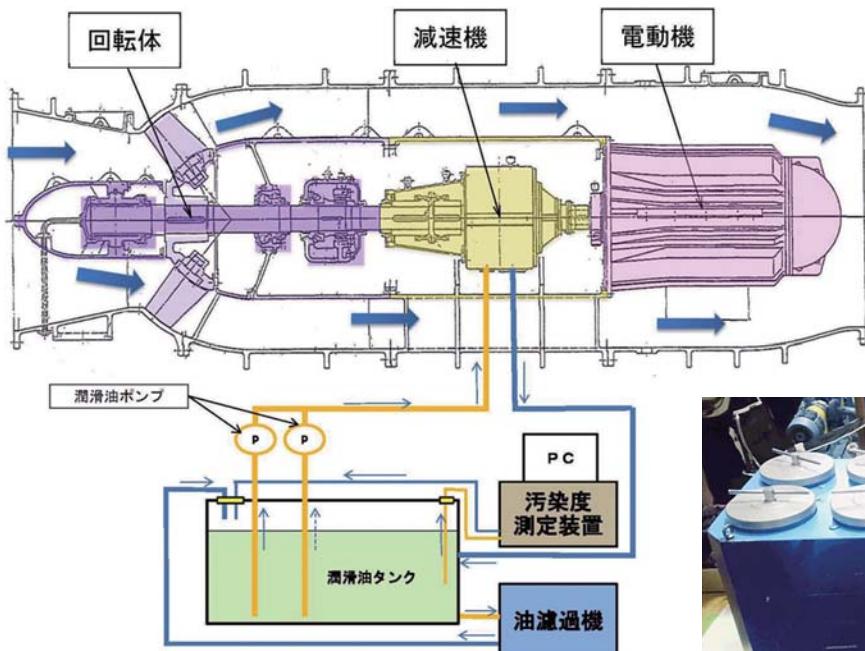
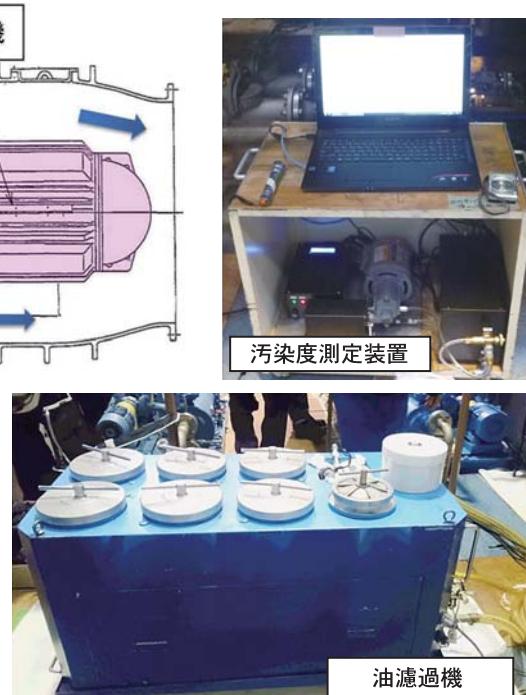
七穂排水機場は、潤滑油を減速機に送油するための潤滑油ユニットが主ポンプの脇に設置されており、潤滑油タンクに油濾過機（深層吸着式濾過機 DS6UT-100）及び汚染度測定装置（ParticleMATE）を取り付け、潤滑油ポンプにより潤滑油を循環させながら油濾過機で浄油し、汚染度を計測しました。

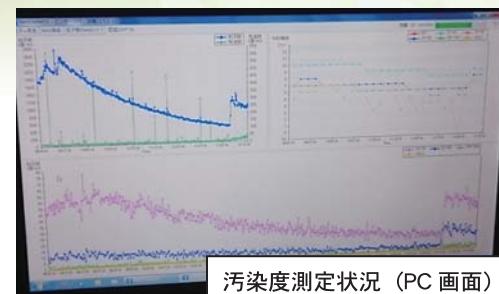
浄油作業は、潤滑系統切り替えや弁類の操作を行い汚染度測定装置で汚染度の変化を確認しながら、配管内に滞留する汚染物の除去を行いました。平成28年11月8日～10日の3日間で計23時間浄油し、NAS等級<sup>注)</sup>がNAS12級からNAS5級まで改善しました。例示として11月8日の汚染度変化のグラフを以下に示します。
