## 2-2 対策工

### 3 衛星・航空写真等の検討

衛星写真の取得に当たっては、対象となる災害の選定が必要となる。また、災害の選定に当たっては、衛星写真から得られる情報を判断するために、現地踏査により被災状況が確認できるものであることが望ましい。このことから、調査時点で最も直近に発生した令和元年 10 月の台風 19 号災害を対象とした。なお、対象地については、台風 19 号で記録的な豪雨を記録した丹沢湖から高尾山周辺までの多摩地区と芦ノ湖周辺の箱根地区の 2 箇所とした。

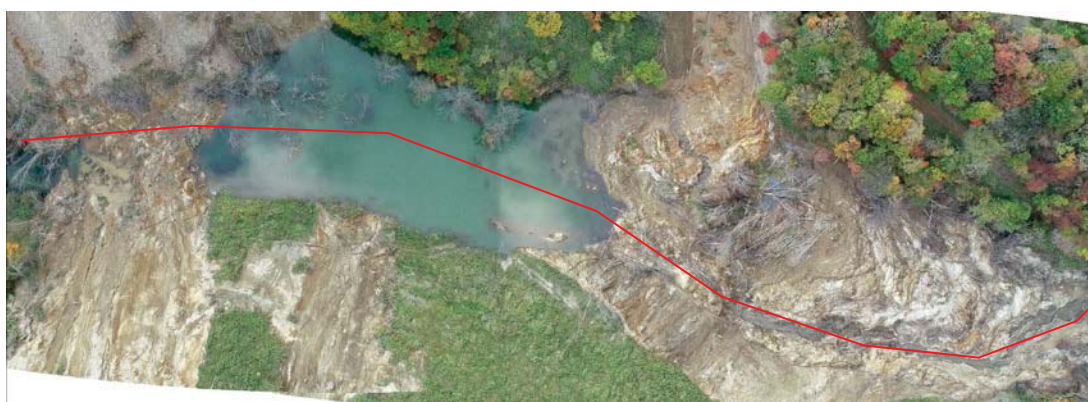
写真 2-18 地震により発生した大規模被災地の状況

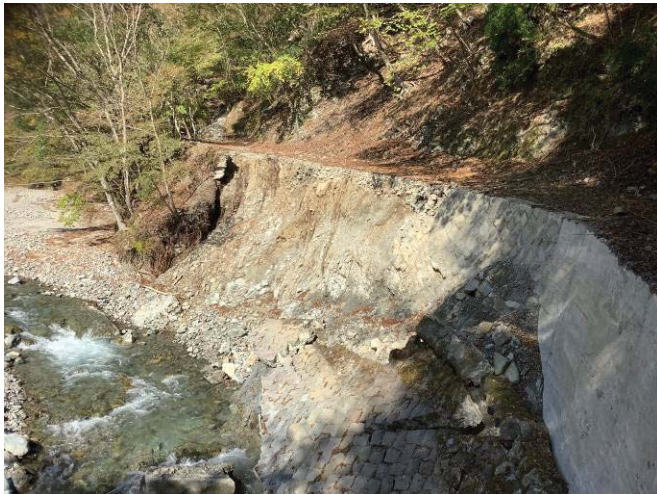
本被災地は、溪流沿いに位置する林道において延長 40m 程の路肩決壊型の被害が発生した箇所である。

写真 3-1 林道被害箇所全景

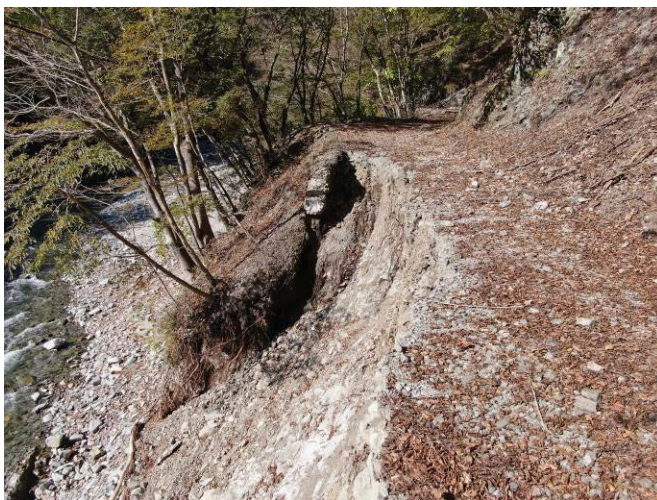
写真 3-2 林道被害箇所の路肩の状況

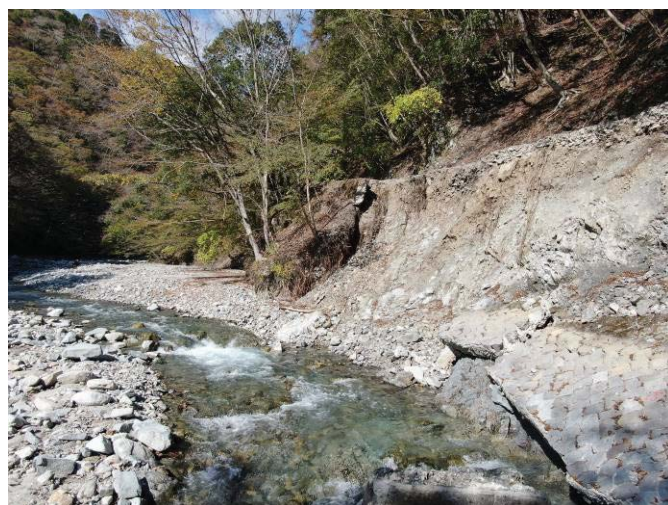
写真 3-3 林道被害箇所の溪流部の状況

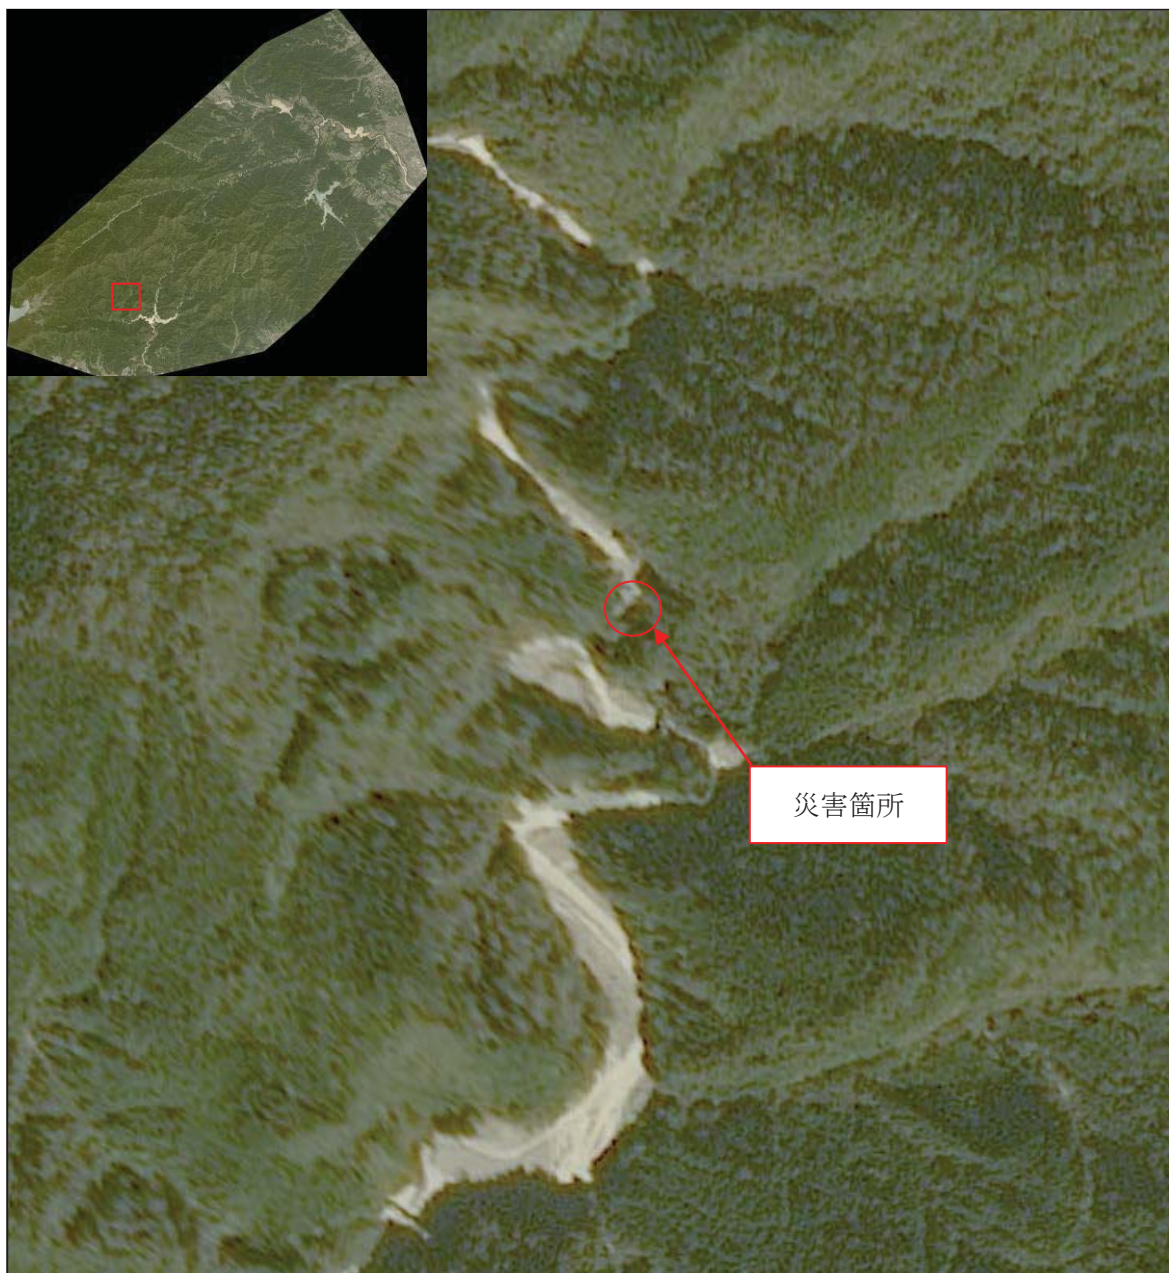
図 3-6 衛星写真による被災箇所の状況

衛星写真による当該箇所の画像を拡大した場合、衛星写真では被災状況の確認は困難で、林道の位置も確認することが出来ない状況にある。この要因の一つとして、河川の左右で山腹斜面の解像度が異なっていることから、衛星の撮影方向が対象地に対して斜めであった可能性がある。衛星写真では、対象地の真上から撮影することが望ましいが、斜めから撮影した写真の場合、正射化（オルソ補正）を行うと、斜面の状況などにより期待する解像度及び地表物を撮影できない場合がある。

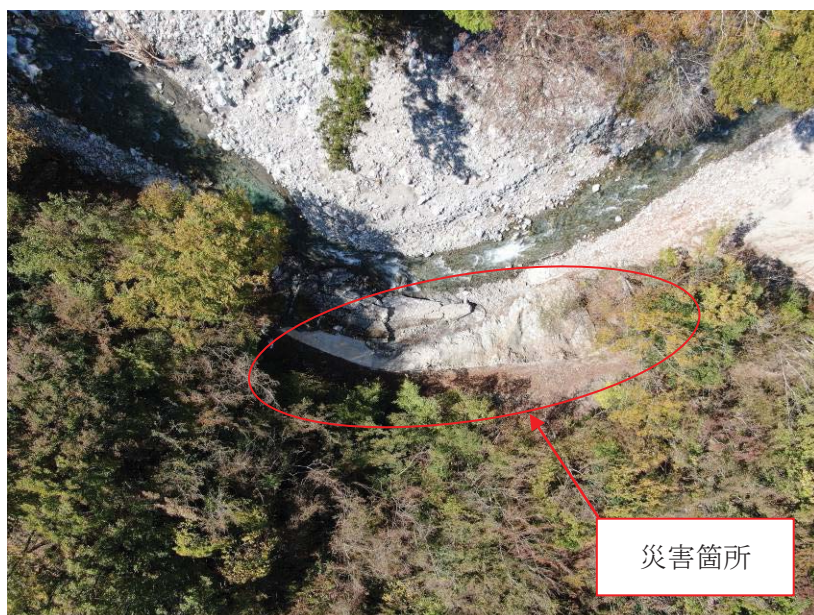
災害箇所

一方で、現地踏査時に撮影したドローン写真では、地上数十メートルの低空の場合であれば、

写真 3-4 ドローンによる低い箇所からの空撮画像

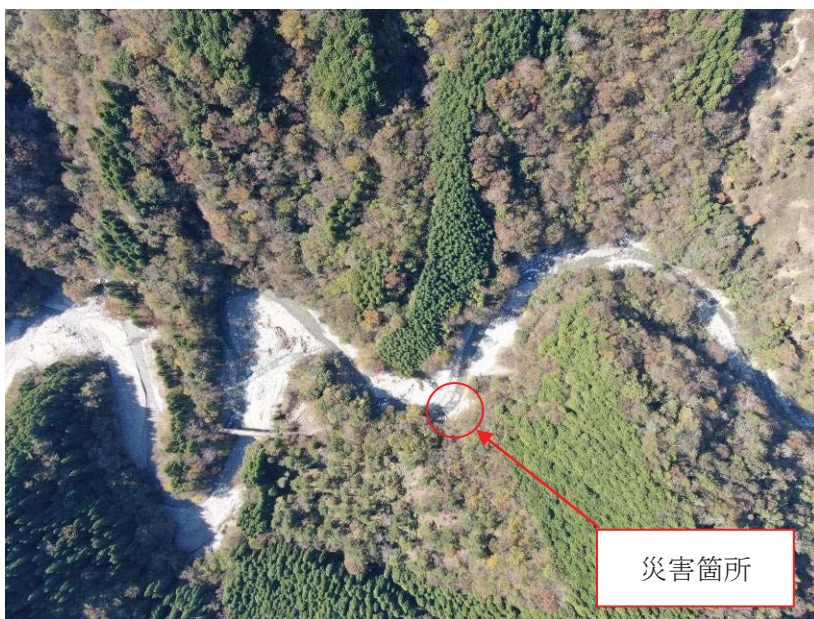
災害箇所

被災箇所を確認することは可能であるが、100mを越える高度では、被災箇所はおろか林道そのものを確認することが困難であった。これは、地形的に急峻であり林道が森林の樹冠等により隠れていることが影響している。

写真 3-5 ドローンによる高い箇所からの空撮画像
