(2) 現場番号 324

広島 国有林\_541 林班そ小班 現地見学会実施現場

### (3) 現場番号 1003

広島 国有林\_540 林班は小班

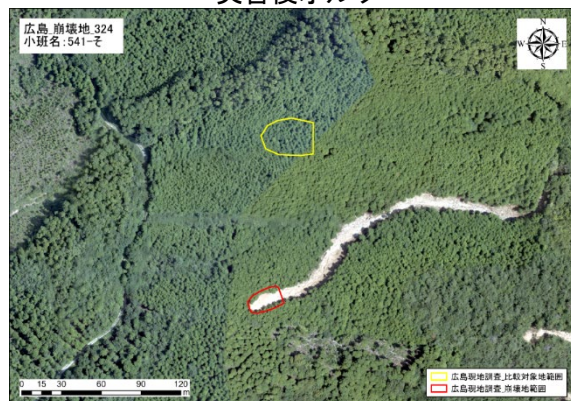
災害後オルソ

**崩壊・根系)** 現地調査の崩壊深度から 1m 程度と想定される。24 年生と若く、根の伸長は 0.5m 程度に留まる。国有林の調査地はすべて花崗岩・マサ土の土質・地質ではない。

**森林・施業)** 造林簿、林班沿革簿から除伐回数が 2 回、13 年生時と 19 年生時に実施している。災害発生時は施業から 5 年経過している。植栽配列なども含めて調査すると立木密度は 2,500 本/ha 相当である。立木密度は LP との差が大きい。除伐を 2 回行っているにしては、崩壊地周辺の立木密度は高い傾向がある。同一小班ではもう少し立木密度が低い箇所が多かった。

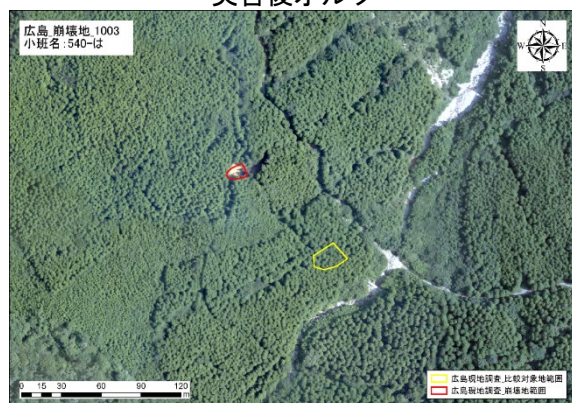
災害後オルソ

**崩壊・根系)** 現地調査の崩壊深度から 2m 程度と想定される。調査した国有林の中では 34 年生と最も林齢が高い。根の伸長は 0.8m 程度である。崩壊面に石が点在する。国有林の調査地はすべて花崗岩・マサ土の土質・地質ではない。

**森林・施業)** 造林簿、林班沿革簿から施業回数は 2 回、11 年生、25 年生時に施業を実施している。災害発生時は最終施業から 9 年経過している。植栽配列なども含めて調査すると立木密度は 1,650 本/ha 相当である。LP との立木密度の差は少ない。理由は、材積率 35% の間伐を実施し、樹冠に隙間が多くあること。樹高が大きくなり、下層植生などとの樹高差が広がり、樹木抽出が容易になったこと、などが考えられる。
