### 4.1 大分県中津市耶馬溪町の災害

## 4.2 平成 30 年 7 月豪雨の災害

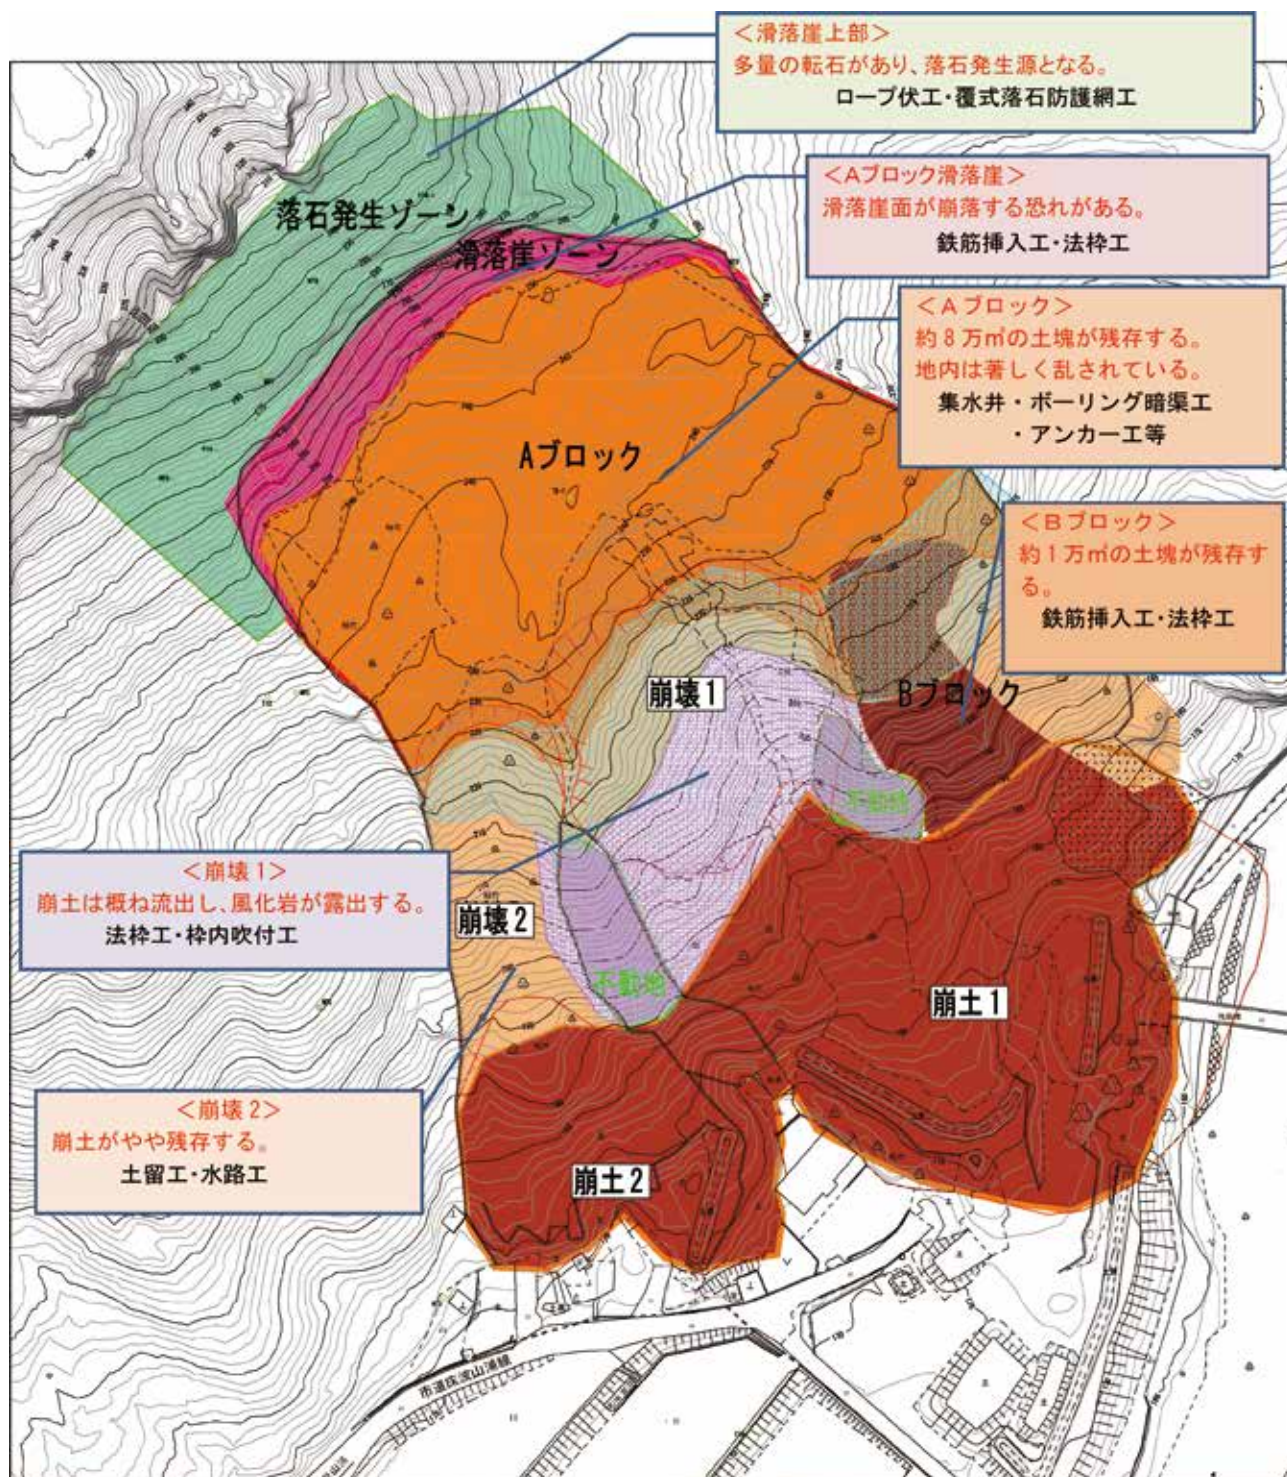
図 4-1 斜面の区分と主な対策工（出典：大分県 HP）

- ・崩壊の原因は、大きくは地下水と土質の影響が考えられる。
- ・地下水については、崩壊地は上方斜面から地下水が集まりやすい箇所であり、斜面内の地下水位が高い状態で推移しているため、斜面は長期にわたり地下水の作用を受けていたと考えられる。
- ・土質については、豊富な地下水により変質凝灰角礫岩の上面で風化が進み、スメクタイト含有量が増加するにつれて土質強度が長期にわたり徐々に低下したことが考えられる。
- ・崩壊の機構は、このような地下水と土質の原因が相互作用し、すべりに対する抵抗が弱まった結果、変質凝灰角礫岩の上面をすべり面とする崩壊（地すべり）に至ったと考えられる。
- ・なお、地下水は複数年かけて上方斜面から供給されている可能性があることや、近年では地表の大きな変動が確認されていないことから、崩壊を事前に予測することは困難であった。

- ・落石発生ゾーンは、広範囲に不安定な転石が点在していることからロープ伏工・覆式落石防護網工により転石の固定を図る。
- ・滑落崖ゾーンは、亀裂の発達した溶結凝灰岩の急崖であり法枠工・鉄筋挿入工により不安定岩塊の崩落及び小崩壊の防止を図る。
- ・Aブロックには多量の地下水があり、安定化を図るため集水井工・ボーリング暗渠工を施工し、地下水位を低下させることで活動を抑制する。加えて、土塊の安定性を高めるためにアンカー工等で土塊を抑止する。
- ・Bブロックは、Aブロックからの崩落土塊の排除を行い、法枠工・鉄筋挿入工により法面保護や浅層崩壊の防止を図る。
- ・崩壊1は、風化した変質凝灰角礫岩が露出していることから法枠工及び枠内吹付工により法面保護を図る。
- ・崩壊2は、土留工により、不安定土塊の移動防止を図るとともに、集水地形であることから、水路工を計画し侵食の防止と迅速な排水を行う。
- ・対策工は、崩壊した斜面の状況や作業の安全性等を考慮しながら実施する。

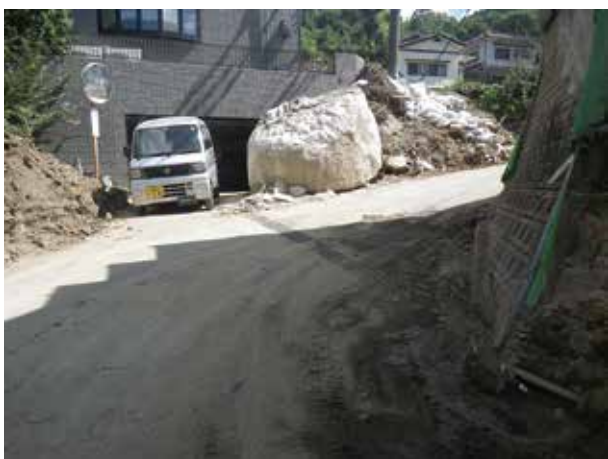
広島市安芸区矢野東の梅河団地において、東側の斜面の3つの溪流から土砂・土石が団地に流入したことにより、複数の人家が損壊、住民5名が死亡した。溪流の一つには平成30年2月に完成した治山ダムが設置され、計画した土砂量は捕捉したと見込まれる。しかし、それを上回る量の土砂・土石が発生・流下して団地に流入し、被害が発生した。

民家脇まで流出した巨礫（コアストーン）

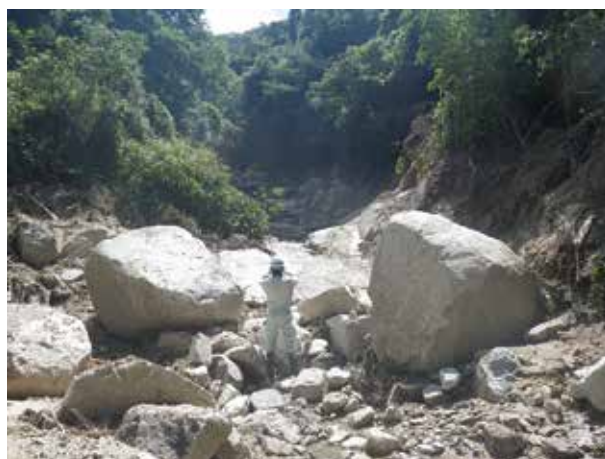
溪流内のコアストーン

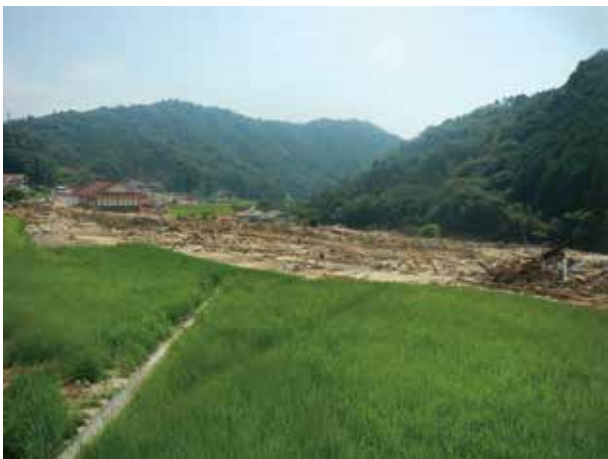
呉市安浦町市原地区において、複数の溪流（少なくとも5溪流）から、土砂・土石が集落に流入したことにより、複数の人家が損壊、住民2名が死亡した。調査した溪流には治山ダム2基が整備されており、想定した溪床勾配の緩和や、土石流の流下能力の減衰、規模拡大の抑制といった効果は発揮していたと考えられる。しかし、多量の土砂・土石が発生・流下して集落に流入し、被害が発生したものと推定される。

土砂氾濫堆積状況（遠景）

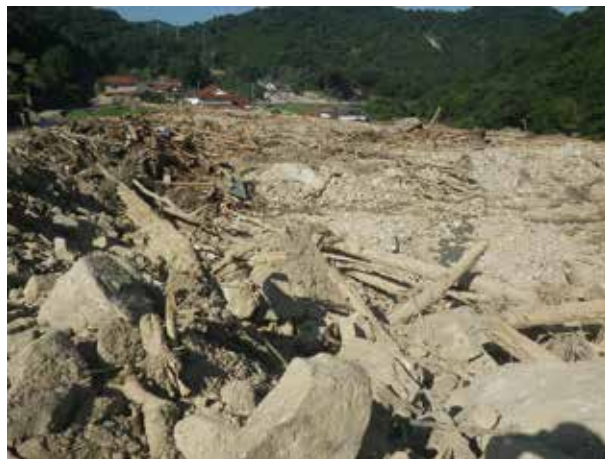
土砂氾濫堆積状況（近景）

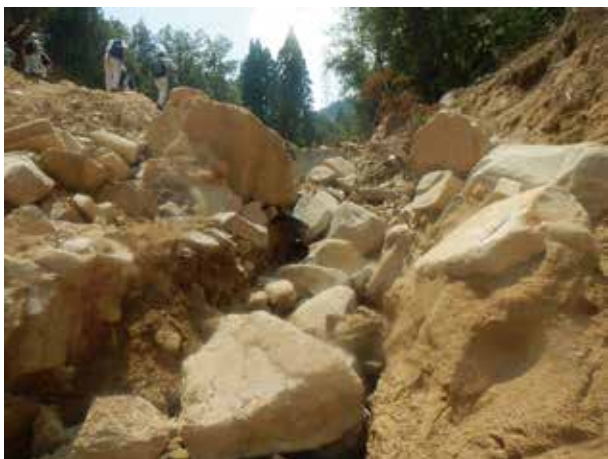
東広島市黒瀬の広島国際大学東広島キャンパス周辺地域において、南側の斜面の少なくとも3つの溪流から土砂・土石が大学キャンパス、県道34号線をはじめ、複数の人家に流入した。調査した溪流には、治山ダム6基が整備され、想定した溪床勾配の緩和や、土石流の流下能力の減衰、規模拡大の抑制といった効果は発揮していたと考えられる。しかし、多量の土砂・土石が発生・流下して集落に流入し、被害が発生し、うち2基の堤体が損壊、4基の袖部が損壊し、被害が発生したと推定される。

溪床洗掘とコアストーン

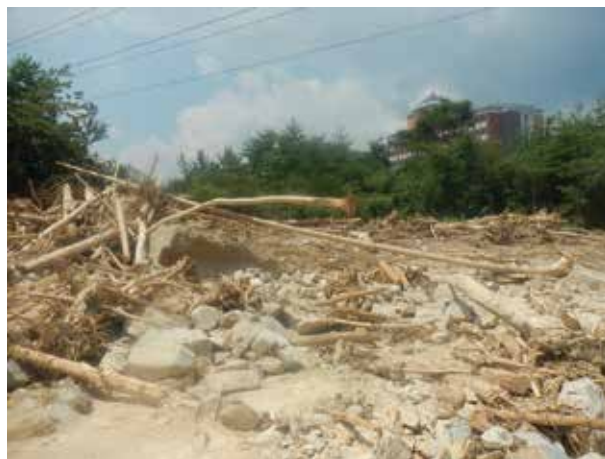
土砂氾濫堆積状況

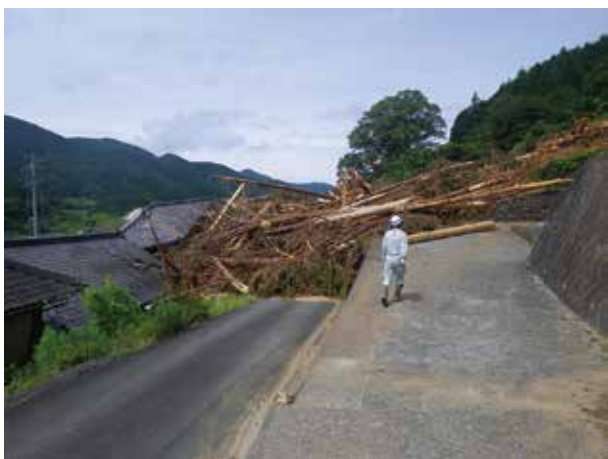
西予市宇和町明間地区において、斜面が崩壊し、市道、人家に土砂が流出し、人家3戸が損壊した。崩壊直前に住民が異常な出水を確認し、避難したことにより人的被害には至らなかった。

崩壊末端の流木

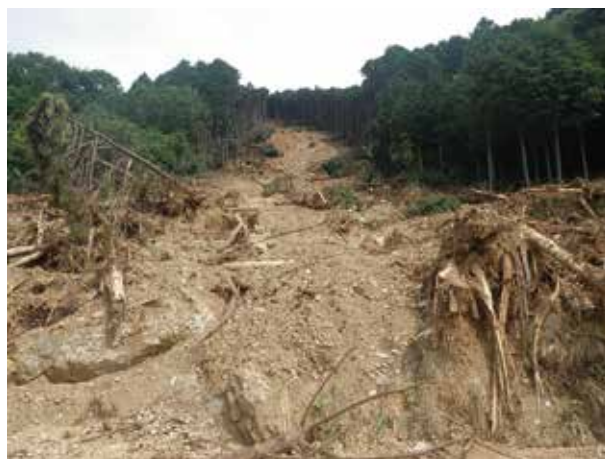
崩壊土砂流出状況

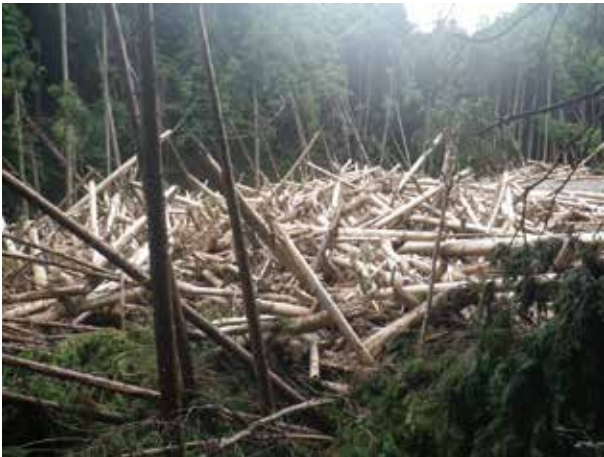
宇和島市三間町音地地区において土石流が発生し、人家、市道等に土砂が流出した。なお、多量の流木が流下しており、溪流下流部に堆積していた。多量の流木が堆積した場所は溪床勾配が緩く、直下流が狭窄部であったことから、流木の堆積が促進されたと推察される。

溪流内を閉塞する流木

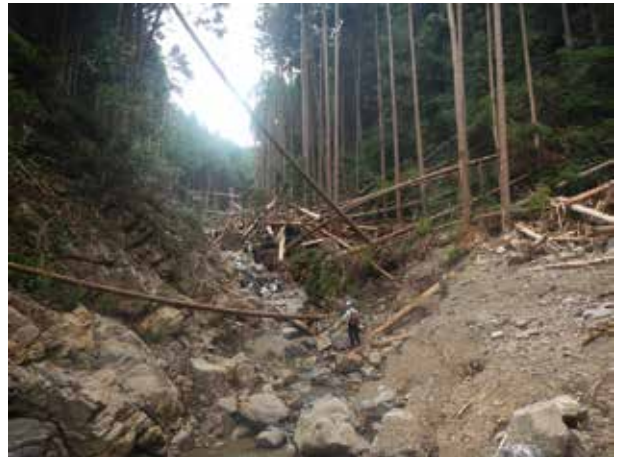
溪床土砂の洗掘と流木堆積状況

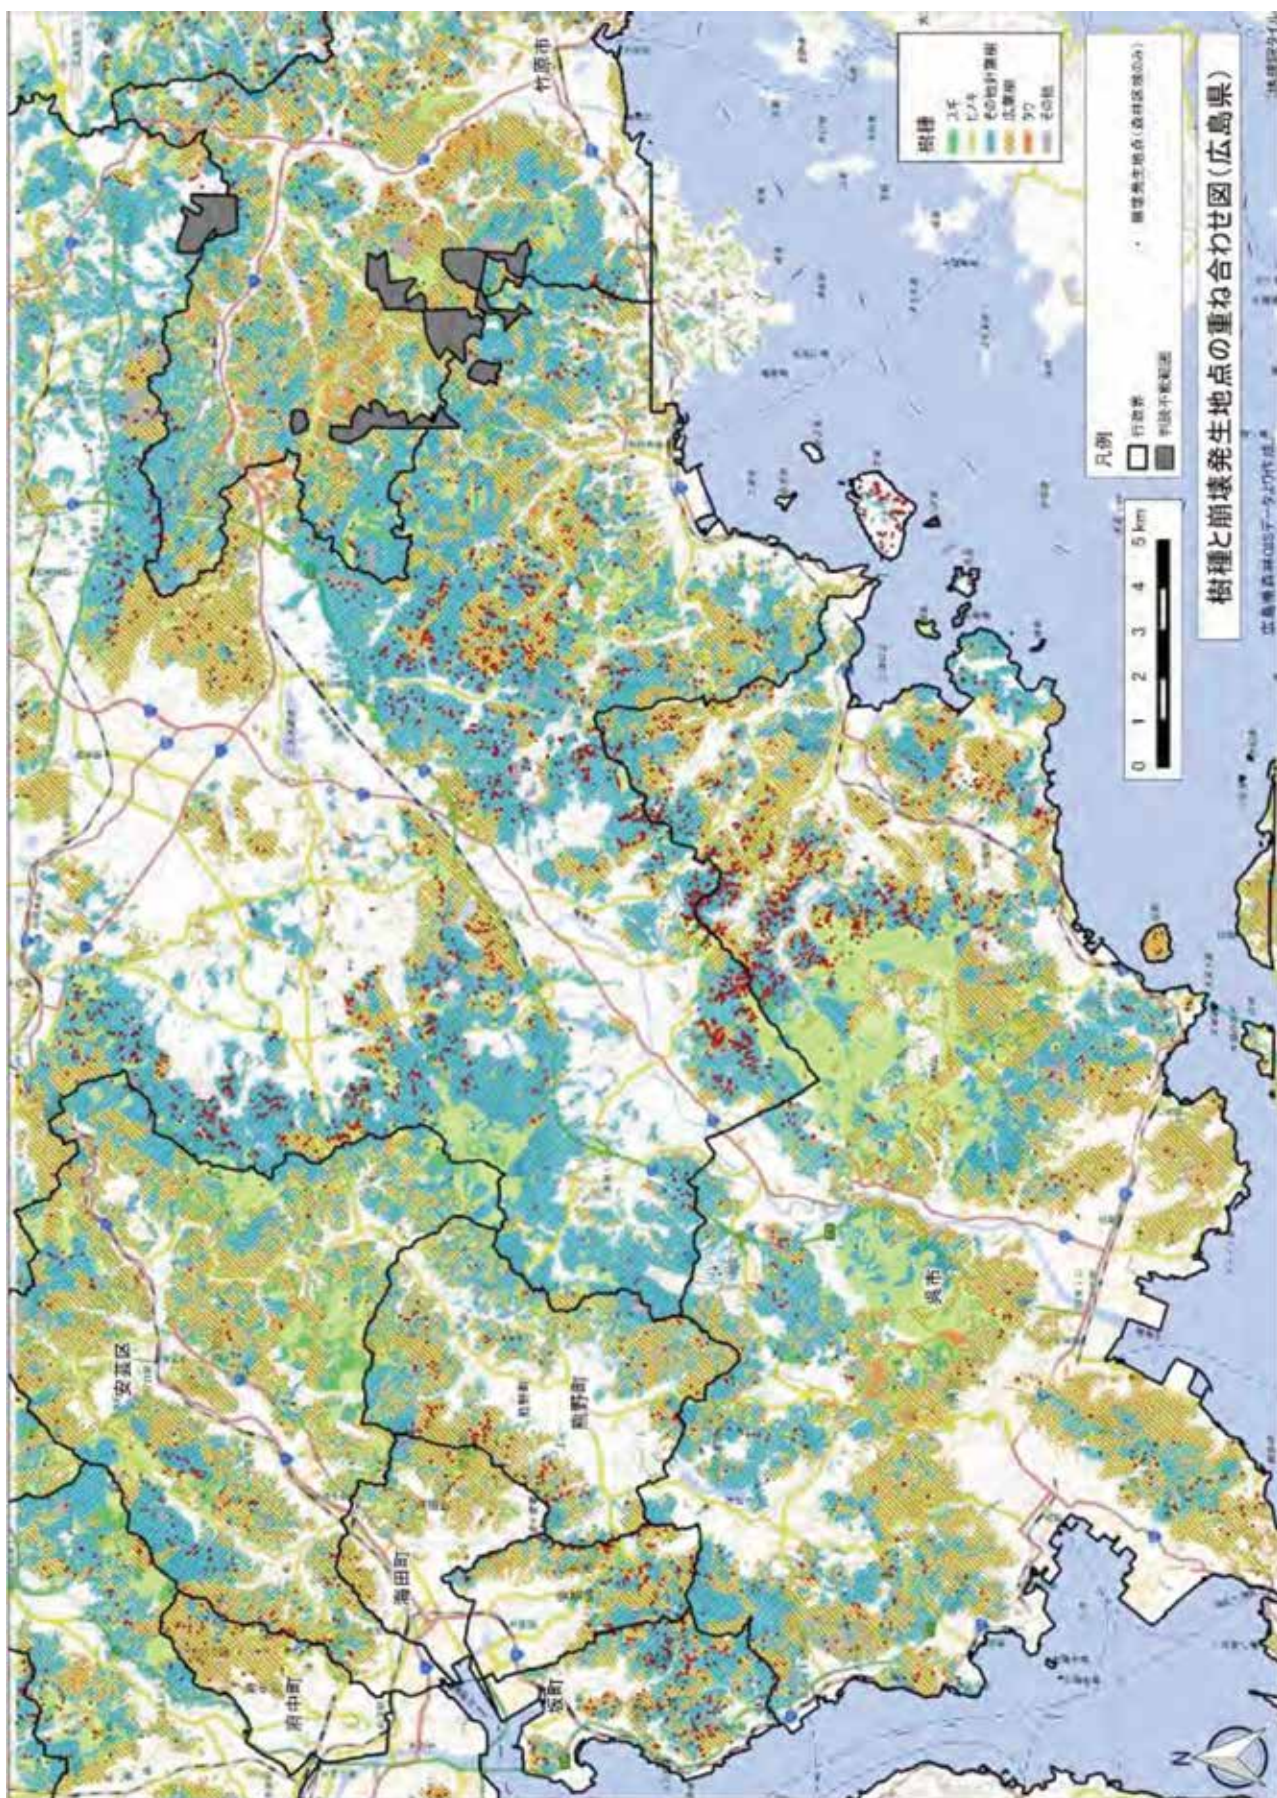
図 4-4 樹種と崩壊発生地点の重ね合わせ図 (広島県)

このことから特に広島県ではいずれの樹種も尾根地形に偏って発生した傾向がより顕著にみられ、山腹崩壊の発生には、樹種に関わらず、地形条件等の違いによる影響がより大きいと考えられる。

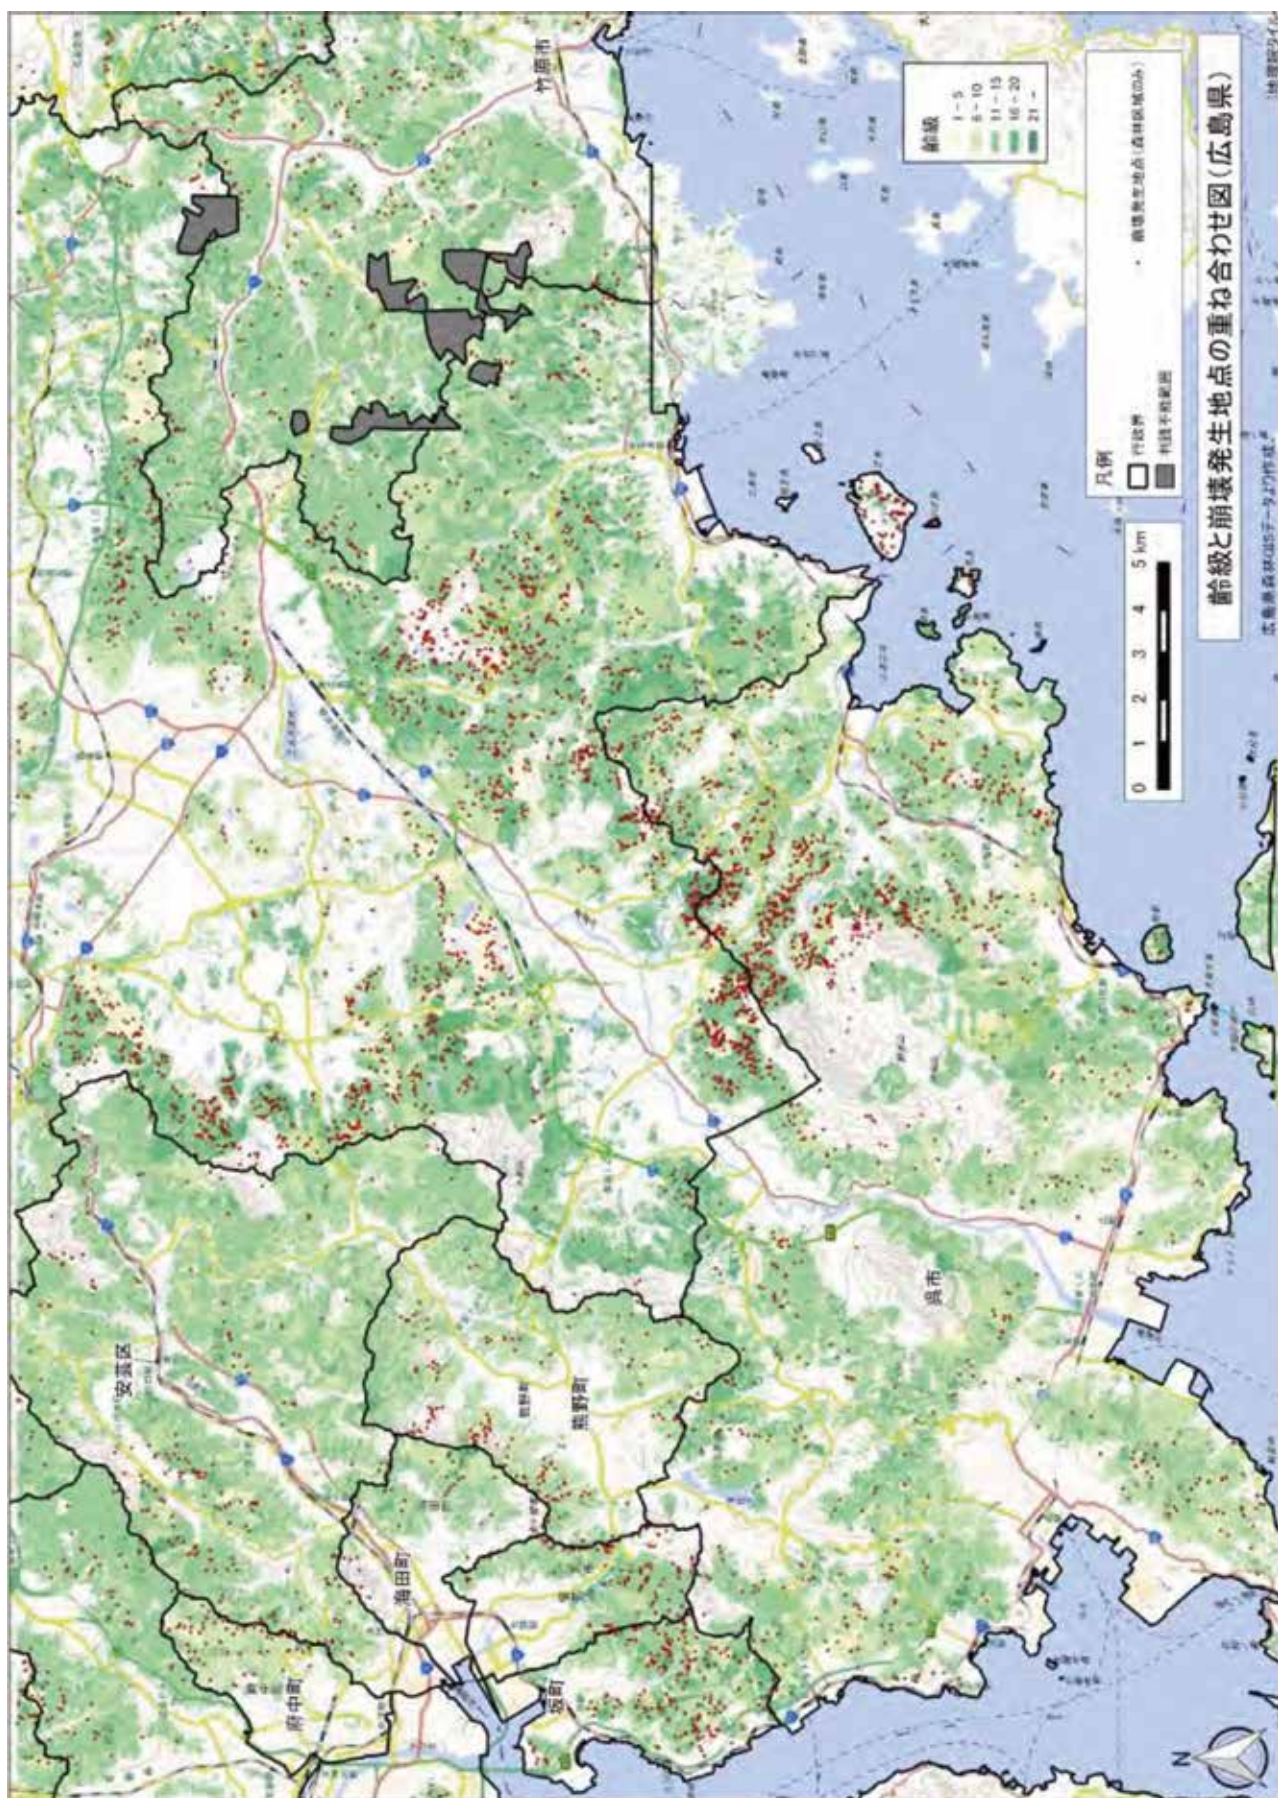
図 4-5 年齢と崩壊発生地点の重ね合わせ図 (広島県)

以上の結果から、既往調査結果でも言われているとおり2～3 齢級で崩壊が多く発生し、立木の成長に伴う根系の発達等により、山腹崩壊が一定程度抑制されたものと考えられる。(出典：「平成30年7月豪雨を踏まえた治山対策検討チーム中間取りまとめ(本文)」)
