#### 4 防護柵の効率的な維持管理手法の検討結果

##### (1) 幼齢造林地における UAV 撮影による防護柵の効率的な維持・管理手法の検討結果

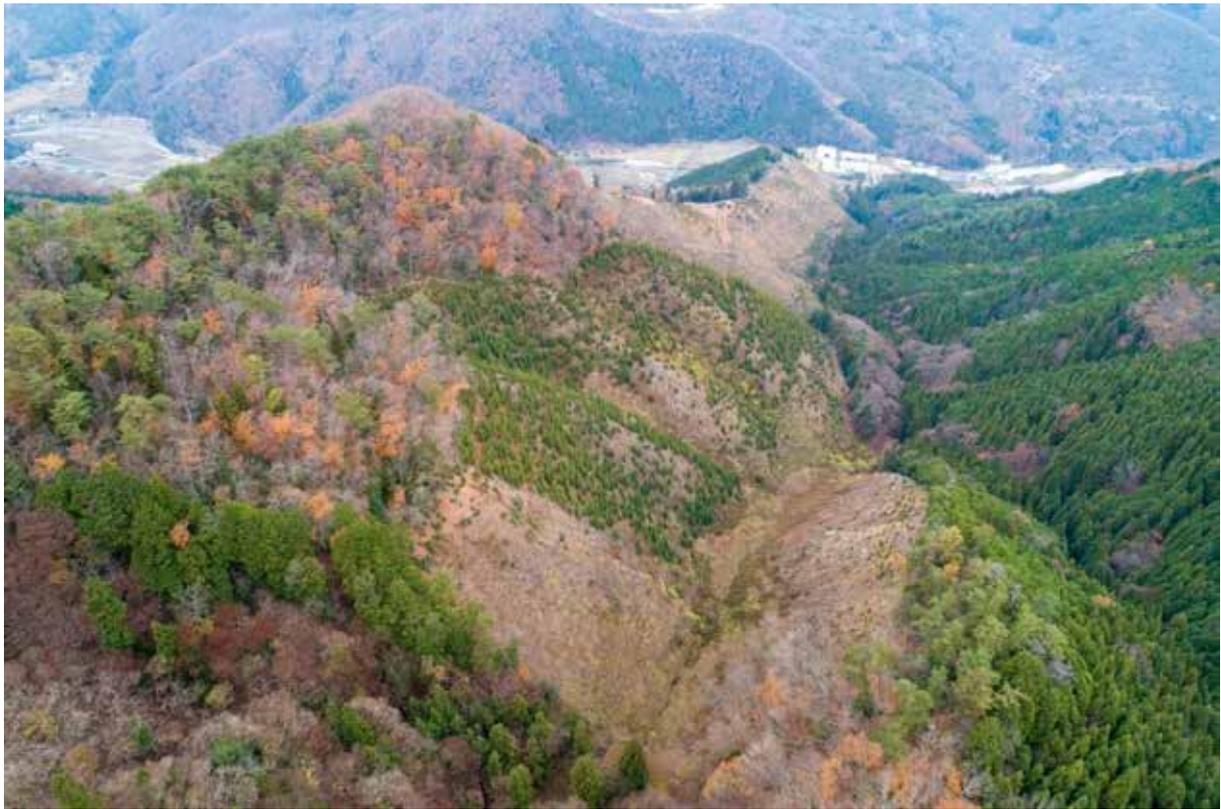
写真1 夏梅地区 南側からの遠景写真（傾斜が急で低空での撮影が難しい）

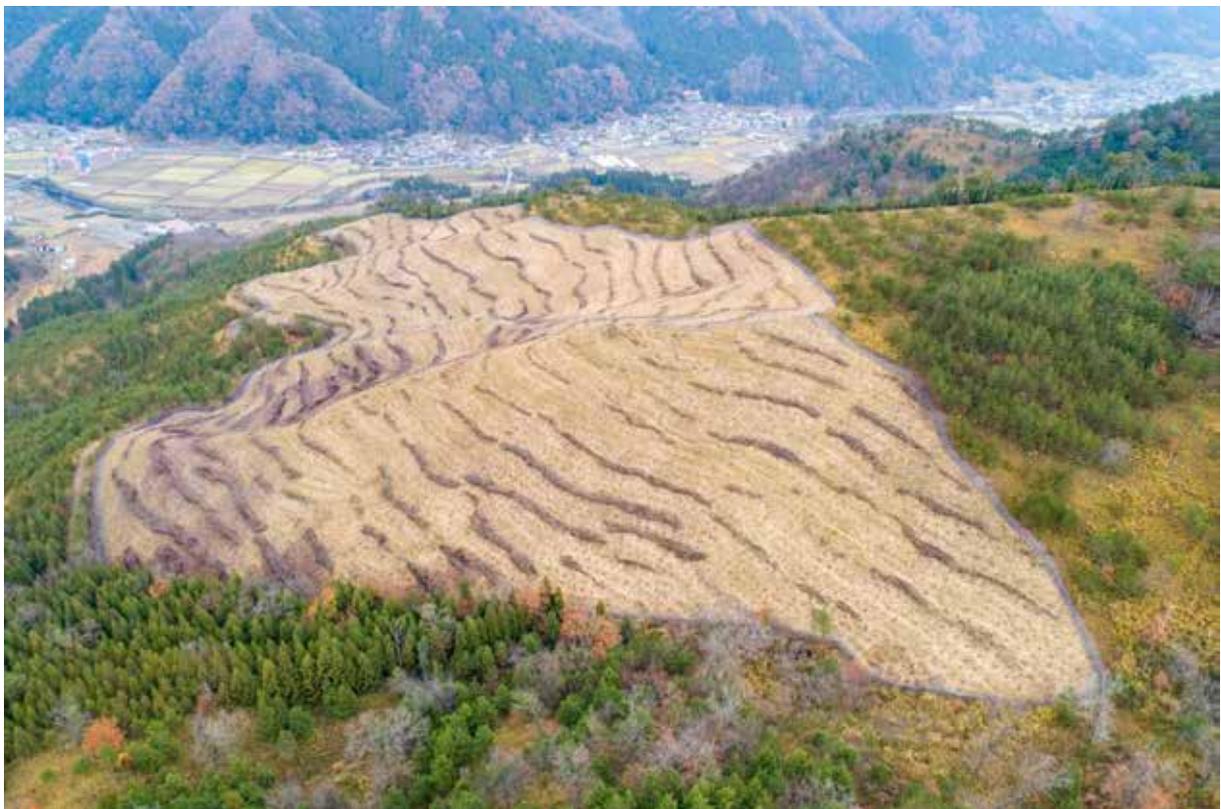
写真2 三宅地区 南側からの遠景写真（傾斜が緩く撮影に適する）

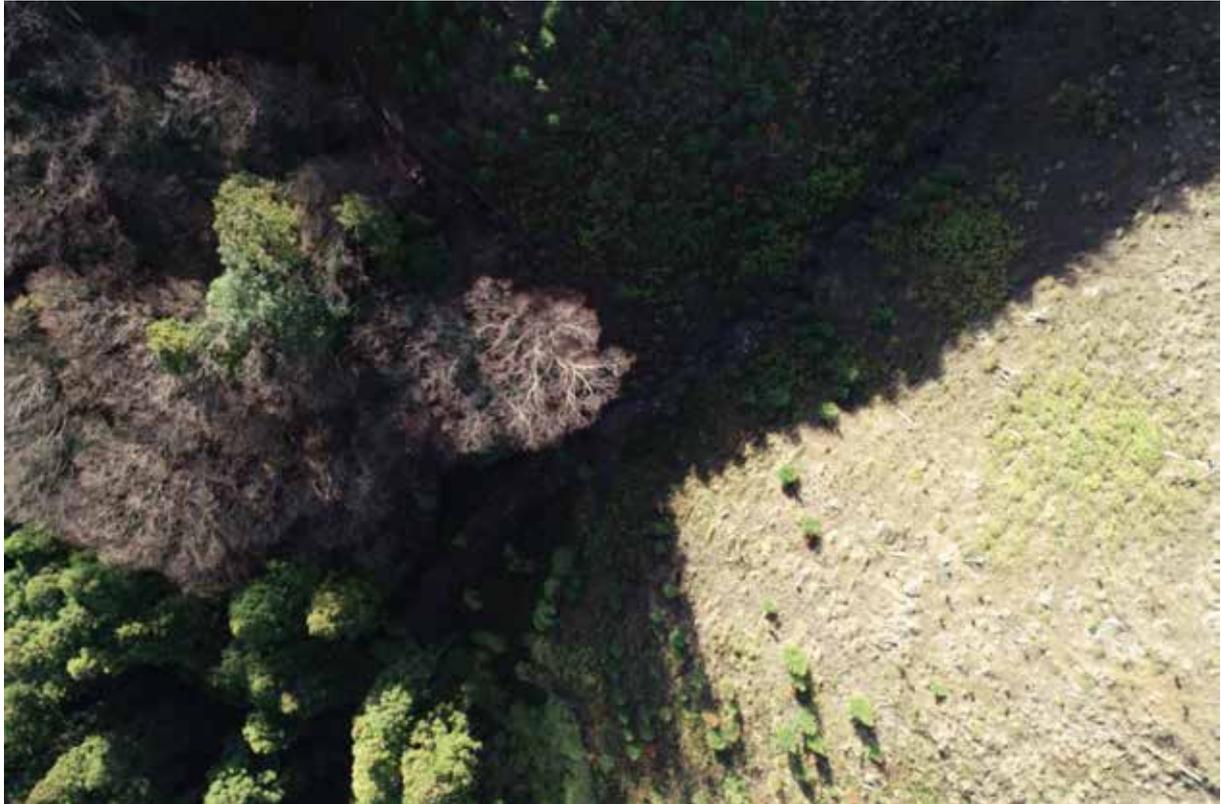
写真3 影が映りこんでしまった撮影結果（影の部分の判読は困難）

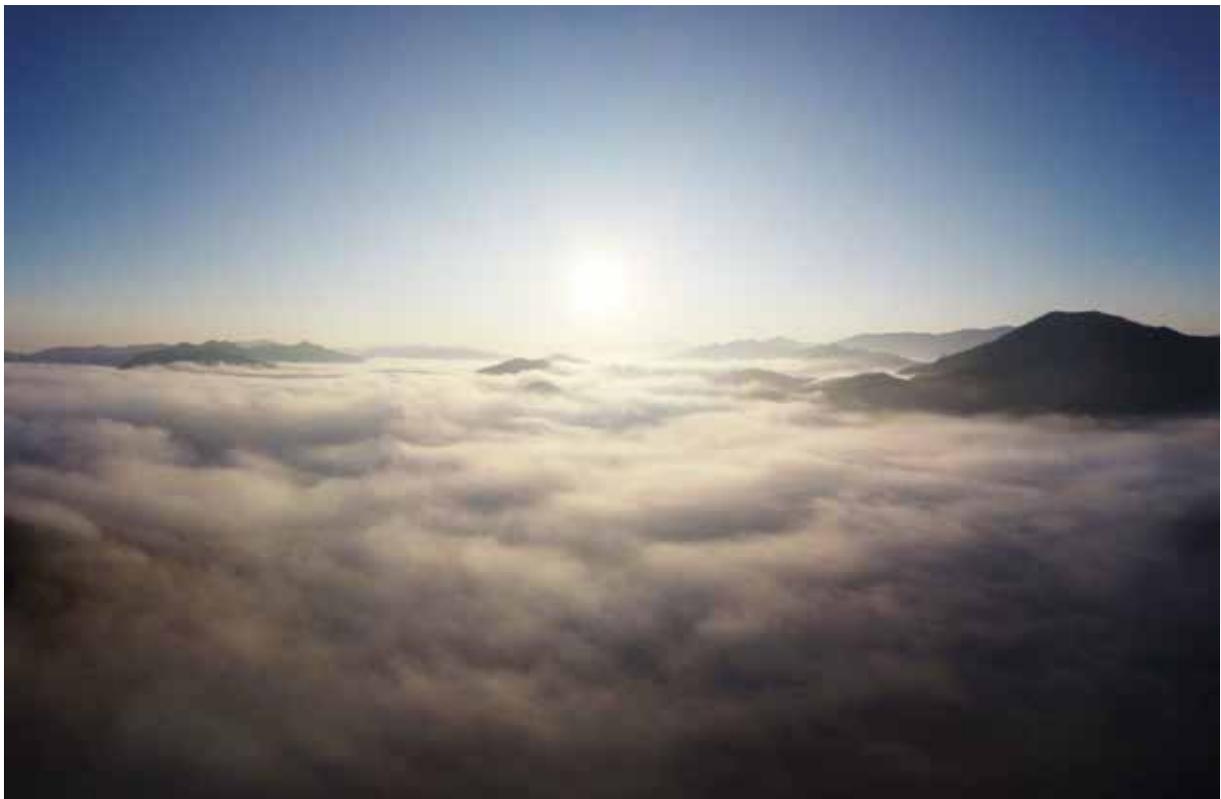
写真4 霧の状態（10:30頃まで霧が残り撮影できなかった）

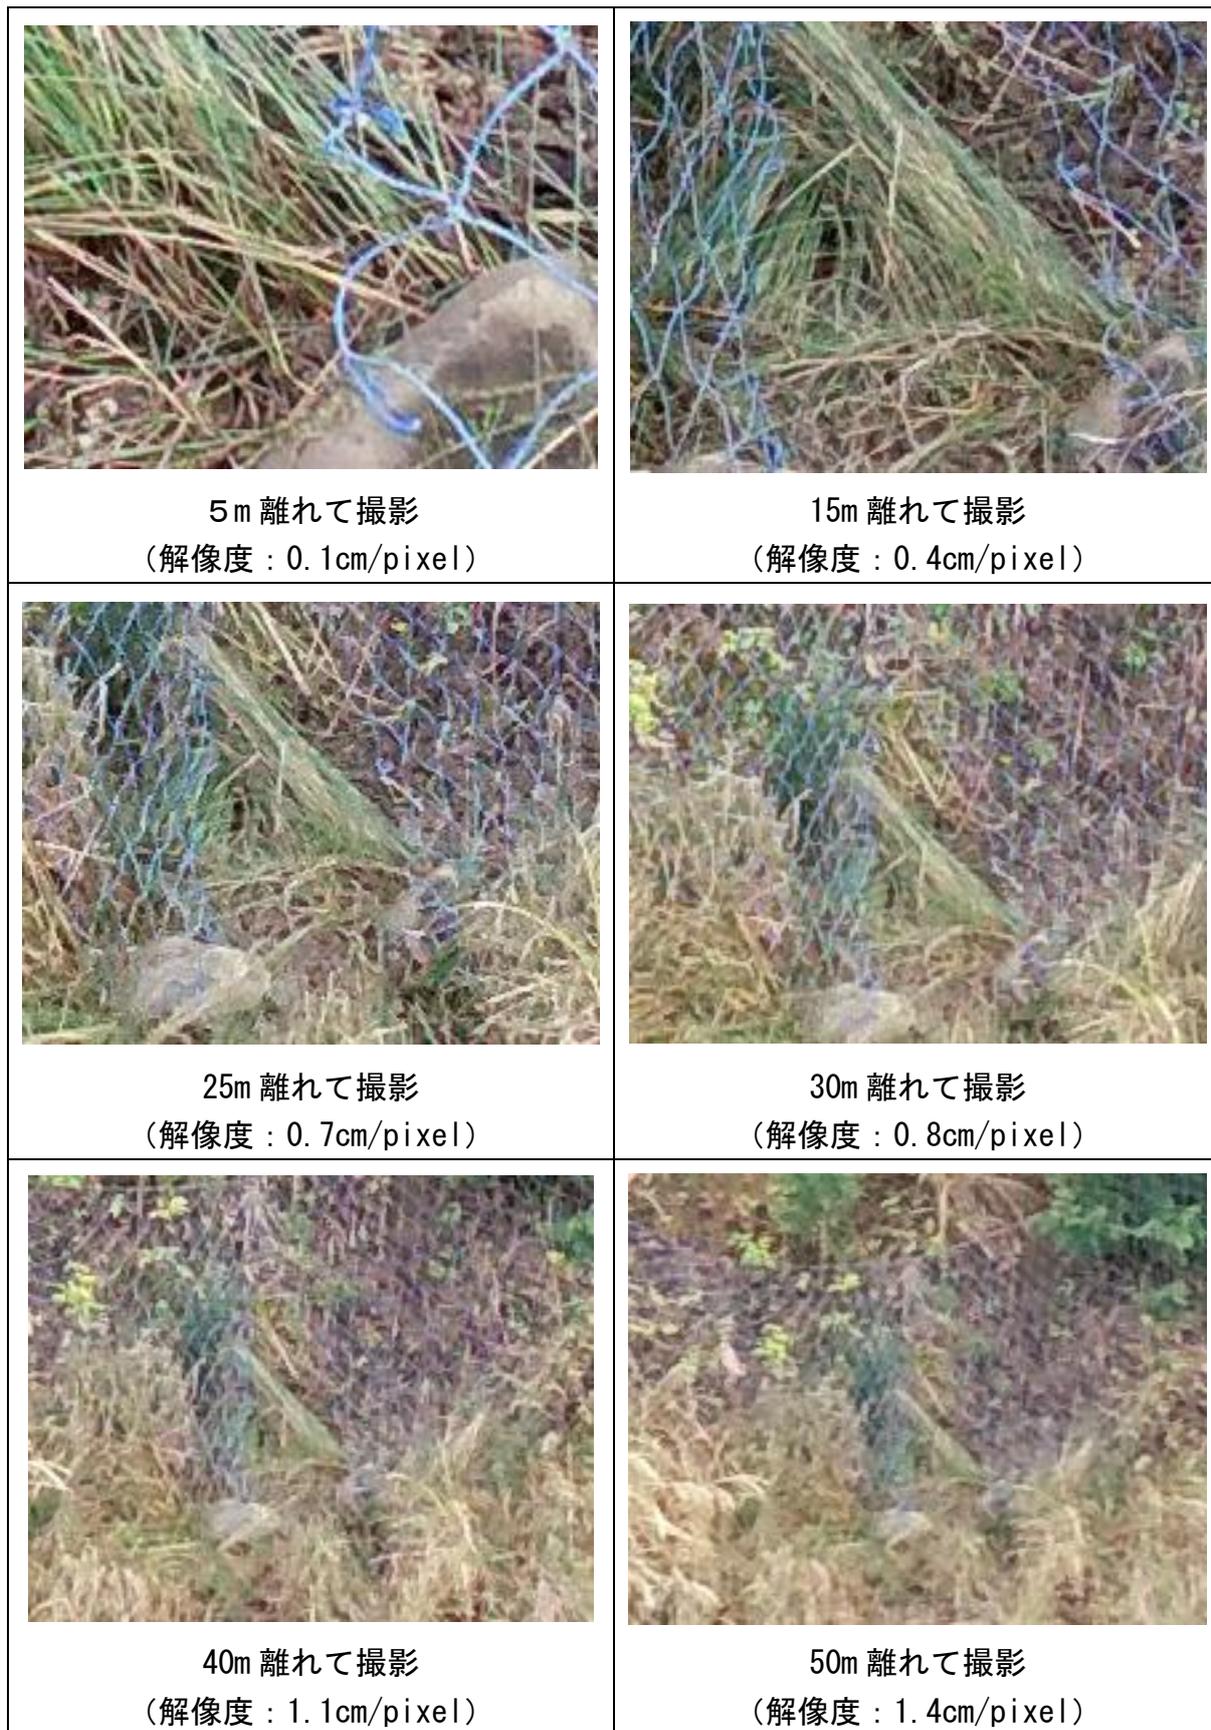
写真6 撮影距離別の防護柵の破損状況の比較

シカの足跡及び防護柵の穴を対象に高さ及び距離別に UAV から撮影を行い、識別できる距離の検討を行った。その結果、シカの足跡を確認するためには高さ 5 m 程度、防護柵の穴を確認するためには 30m 程度の距離から撮影すれば、識別できると考えられた（写真 5・写真 6）。

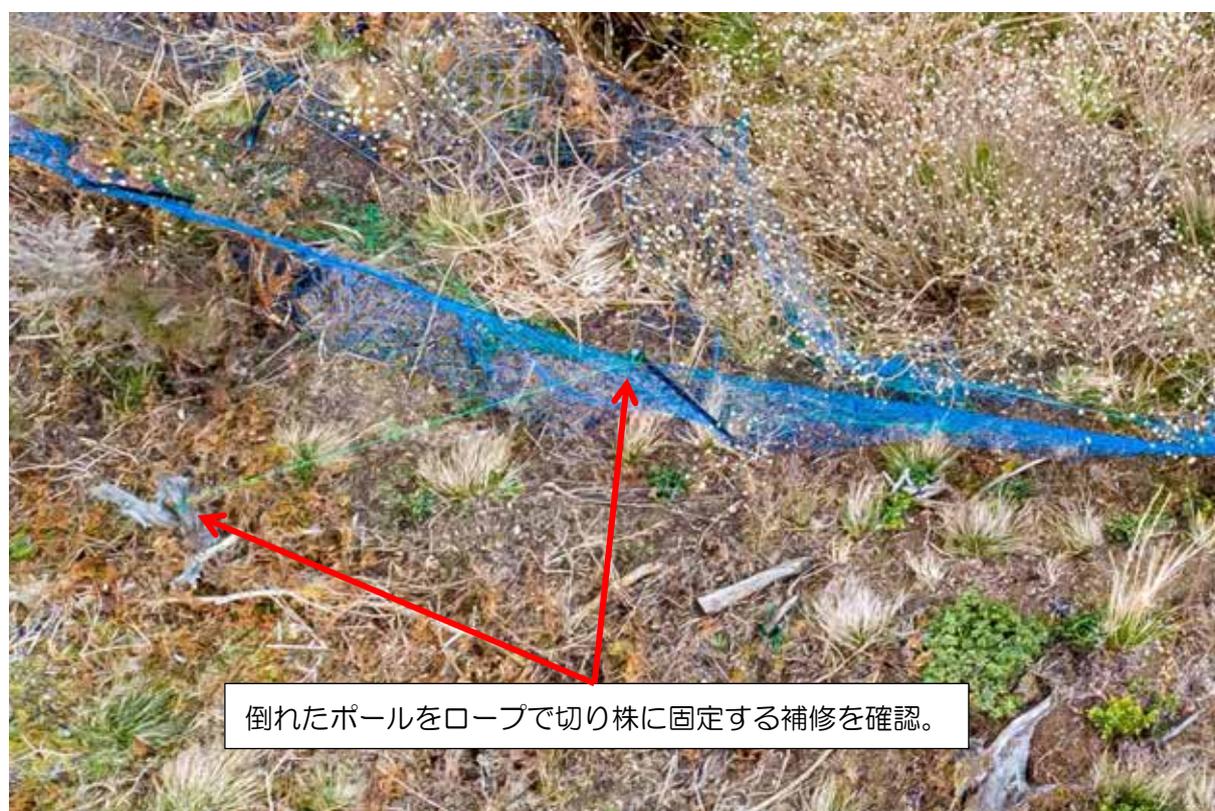
写真 7 倒れたポールを補修した状況

2 月の UAV 撮影の際に、防護柵の補修が必要な箇所に着目して UAV を操作し、画像を撮影した結果、樹幹の下に隠れる防護柵の状況や防護柵の補修状況を確認することができた。防護柵の破損情報を蓄積することで、破損しやすい箇所の点検を UAV で実施することは可能であると考えられる。2 月の調査の際に倒れたポールを補修していた地点の状況を写真 7 に示す。

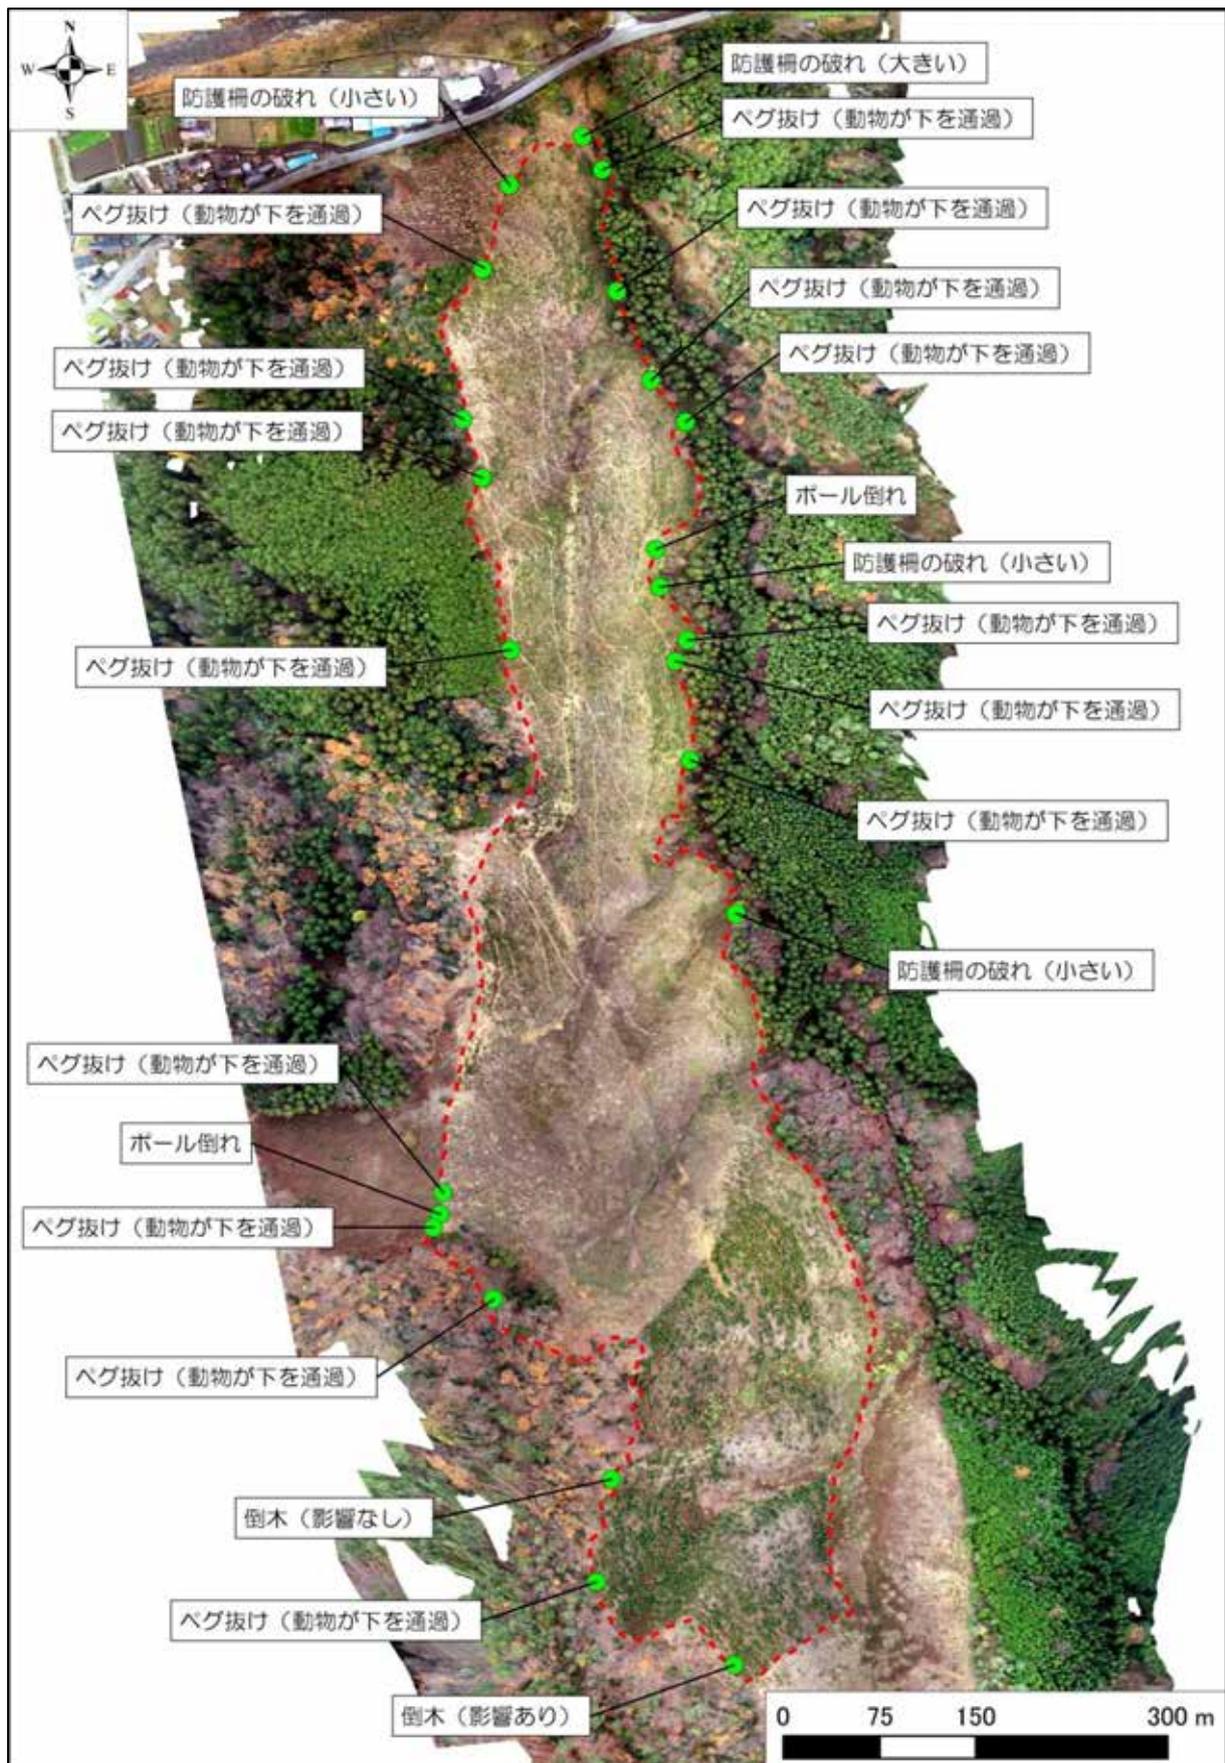
踏査の結果、防護柵の補修が必要な箇所が夏梅地区で 23 箇所確認された。三宅地区では補修が必要な箇所は確認されなかった。

確認された補修が必要な箇所の内訳は、防護柵の破れ（4 箇所）、ペグ抜け（15 箇所）、ポール倒れ（2 箇所）、倒木（2 箇所）であった。防護柵の破れとペグ抜けについては、踏査しても判別が難しく、防護柵に密着した確認が必要であった。ポール倒れ及び倒木については、離れたところからでも確認することが可能であった。

図 11 作成したオルソ画像と防護柵の破損状況 (夏梅地区)

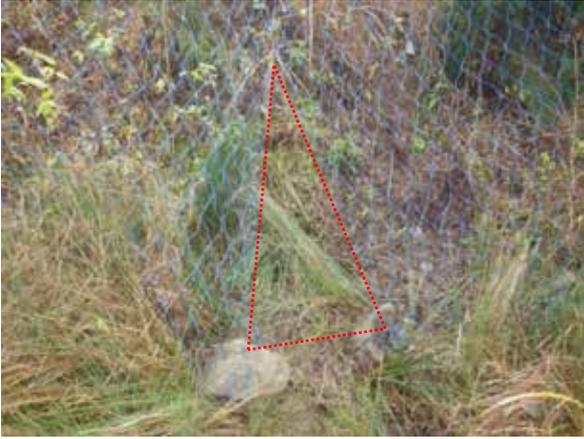
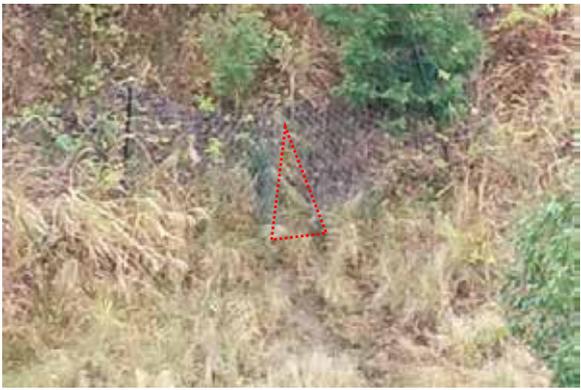
補修の必要な箇所 (踏査の確認)	UAV からの撮影状況
<p>防護柵の破れ (大きい: 100cm×100cm 程度) 1箇所 柵に弛みがあると、見逃す可能性がある。</p>

<p>識別困難</p>
<p>防護柵の破れ (小さい: 50cm×50cm 程度) 3箇所 柵に弛みがあると、見逃す可能性がある。</p>

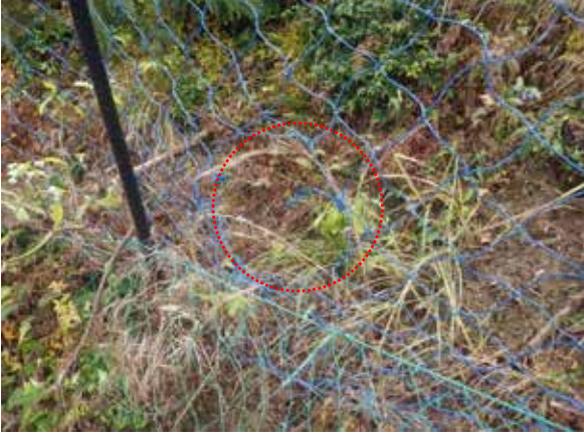
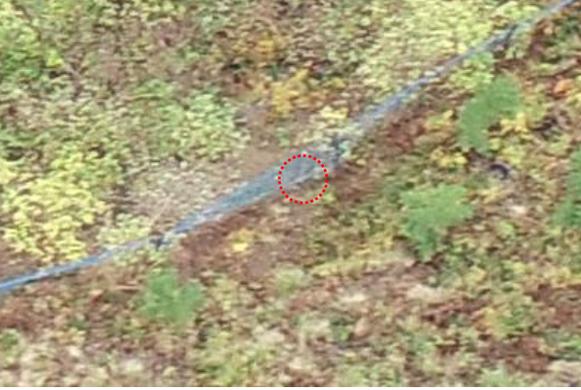
<p>識別困難</p>
<p>ペグ抜け (動物が下を通過) 15箇所 落ち葉などに隠れると、見逃す可能性がある。</p>

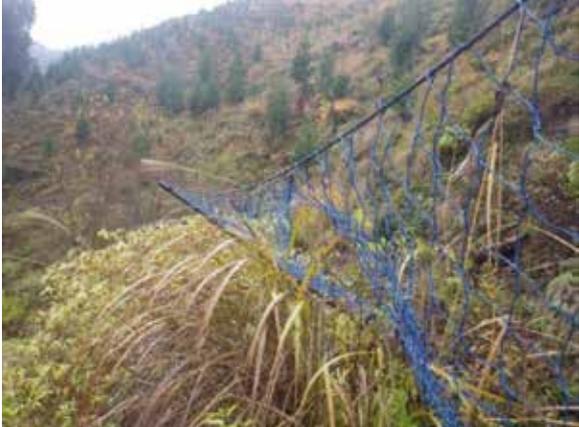
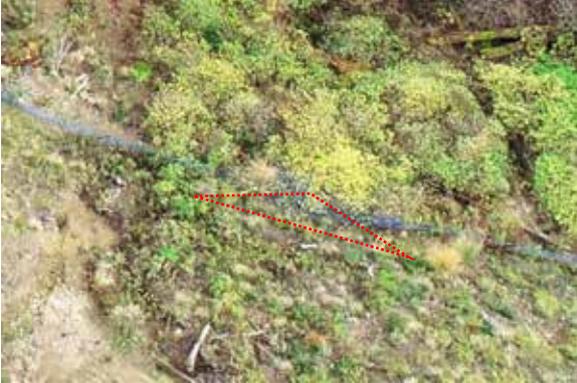
補修の必要な箇所	UAV からの撮影状況
<p>ポール倒れ 2箇所                      識別は離れても容易</p>

<p>識別可能</p>
<p>倒木 (影響あり) 1箇所                      識別は離れても容易</p>

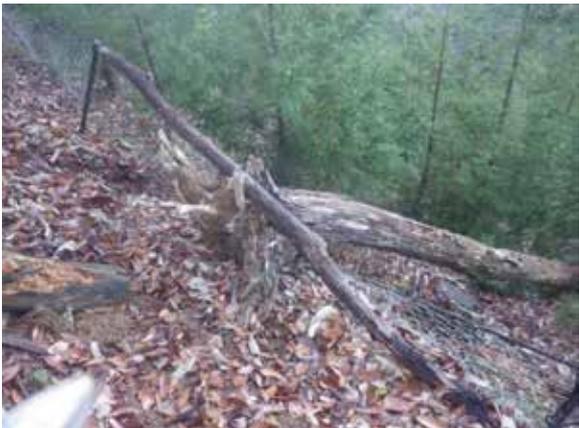
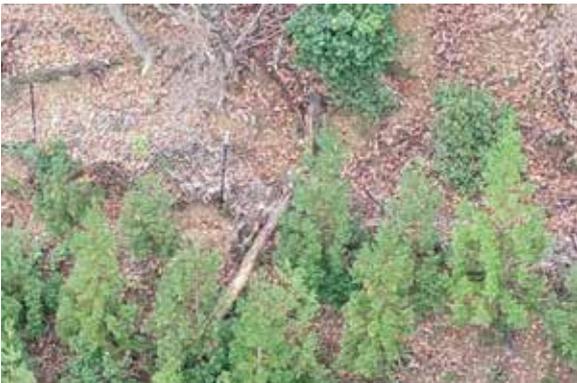
<p>識別可能</p>
<p>倒木 (影響なし) 1箇所                      識別は離れていてもある程度用意</p>
