(2) 現場番号 愛媛 214

(3) 現場番号 愛媛 232

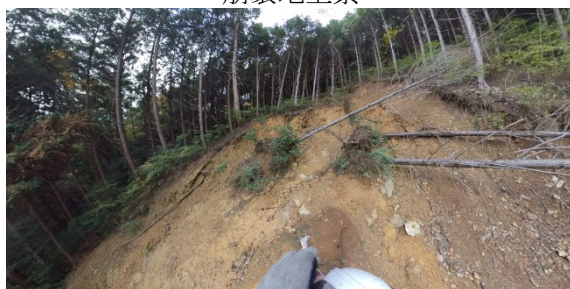
崩壊地全景

**崩壊・根系)** 現地調査の崩壊深度から 1~1.5m 程度と想定される。根の伸長は 0.5m 程度である。土検棒では薄くしか測定されないのは、レキが表土直下の土壌中に含まれているからである。

**森林・施業)** 森林簿に施業の記述なし。林内も植栽当時の配列がほぼ残り、密度が高く暗い森林である。20 年生までに除伐を 1 回程度行った可能性はある。

2,500 本/ha 相当で LP の値と大きく異なる。樹冠がうっ閉していることなどから劣勢木などが航空 LP では抽出できなかった可能性が高い。

**その他)** 間伐していない壮齢林であるといえる。

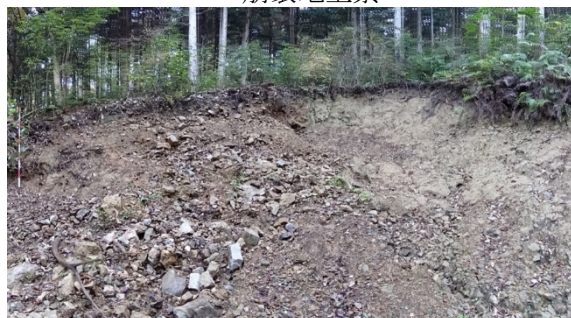
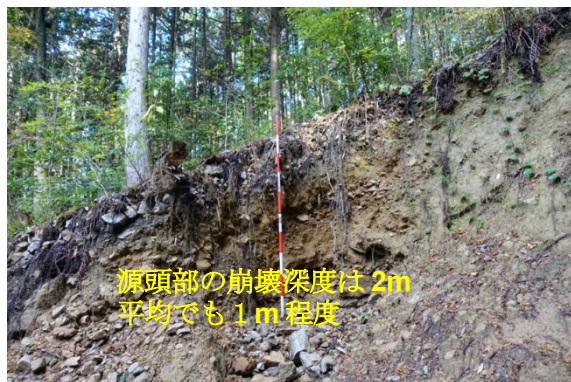
崩壊地全景

**崩壊・根系)** 現地調査の崩壊深度から 1~1.5m 程度と想定される。根の伸長は 0.6m 程度である。土検棒では薄くしか測定されないのは、レキが表土直下の土壌中に含まれているからである。

**森林・施業)** 51 年生のヒノキ林である。森林簿に 2008 年の施業とあるが、それ以前の施業は記録されていない。災害時に施業後 10 年経過している。森林作業道も残り、林分には切株もあり施業は適宜行われていると想定される。現地では 1,380 本/ha、LP では 900 本/ha 相当と他と同様に航空 LP の値が低くでる。施業後 10 年以上たち、樹冠が閉塞してきているためと想定される。また、下層植生(低木)がよく生育していることも関係していると考えられる。

**その他)** 崩壊地の辺りは谷に近く、土壌も湿潤であった。
