### 「山地災害箇所緊急調査」

## 1. 令和元年房総半島台風（千葉県）

## 1. 1 緊急調査報告書

台風第 15 号の森林被害等の学識経験者による緊急調査について（概要）

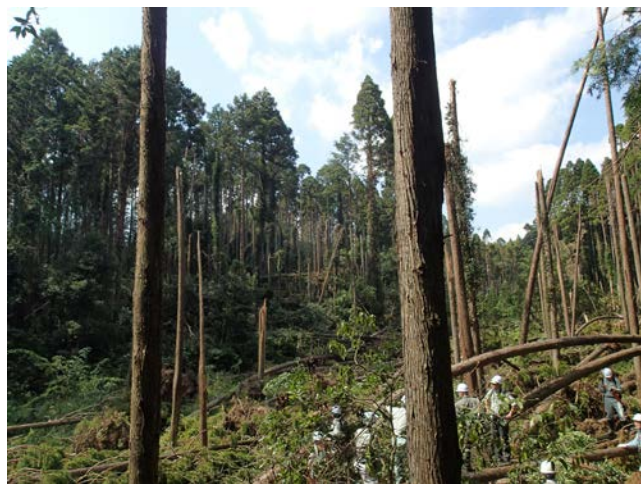
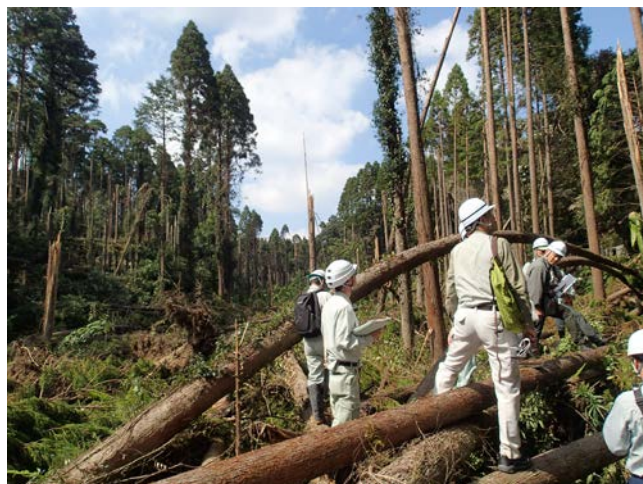
・ 山武市中津田地区

（↑谷部の風倒被害↑）

山武市中津田地区では、サンブスギ<sup>※1</sup>の造林地において風倒被害<sup>※2</sup>が発生した。近隣のアメダス(横芝光)では最大瞬間風速:37.5m/s を記録している。周辺地域と被害状況を比較すると、中津田地区では面状に被害が発生したのに対し、次に述べる調査地である近接する戸田地区では線状に被害を受けており、幹の中間から根元付近での幹折れ<sup>※3</sup>や根返り<sup>※4</sup>が確認された。また、中津田地区の被害区域付近の電柱・配電線が倒木によって被災していた。

- ・ 被害面積は約 0.5ha 程度で、北総地域での風倒被害が 0.1ha 程度のスポット的な被害が多い中で、比較的被害面積の大きい箇所である。
- ・ 風が集中しやすい谷状の地形であり、局所的に強風・突風が発生した可能性がある。また、根返りが多く認められたが、これは、土壌が軟らかかったことなどが影響して、根系による土壌に対する緊縛力が弱かった可能性がある。
- ・ 多くのスギが非赤枯性溝腐病<sup>※5</sup>(以下、「溝腐病」という)に罹病していた。罹病してい

る樹木をみると、特に腐朽が進んでいるものはその箇所から折れていたが、腐朽箇所以外で折れている樹木や、根返りしている樹木もあった。他方、罹病していながらも被害を受けていない樹木もあり、溝腐病の有無と倒木との関係は複雑であり不明確な部分もある。

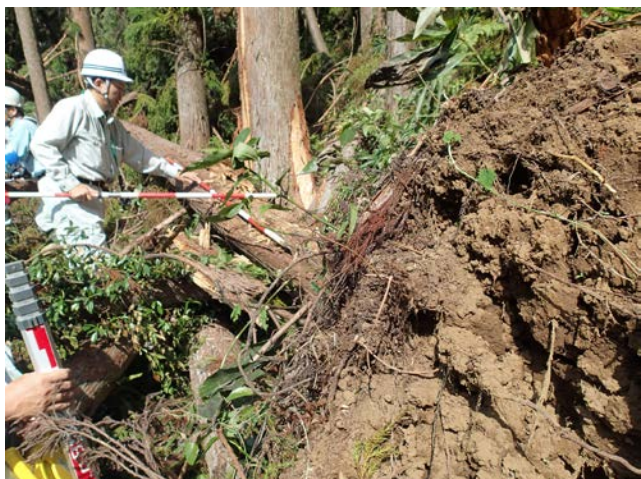
（↑サンプスギの根返り）

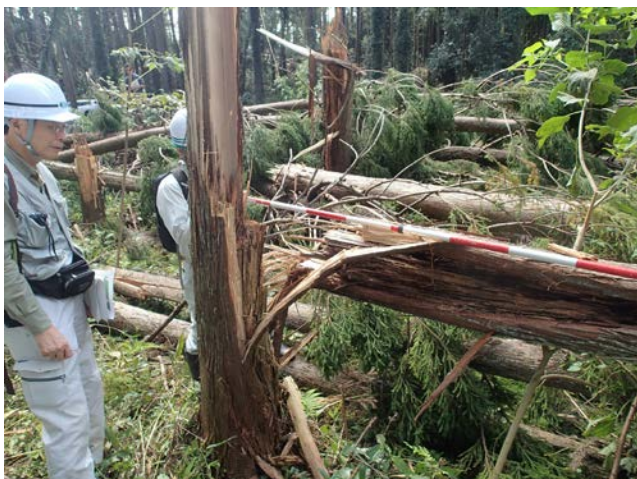
（↑サンプスギの幹折れ）

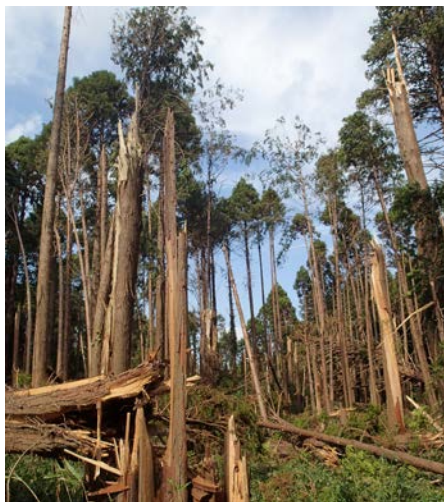
・ 山武市戸田地区

（↑線状に風倒被害が発生）

山武市戸田地区では、サンプスギの造林地において風倒被害が発生した。近隣のアメダス(横芝光)では最大瞬間風速：37.5m/sを記録している。周辺地域と被害状況を比較すると、近接する中津田地区では面状に被害が発生したのに対し、戸田地区では線状に被害を受けており、幹の中間から根元付近での幹折れや根返りが確認されている。

- ・被害木がほぼ同一方向に倒れていることから、筋状に強風・突風が吹いたことが推定される。
- ・被害林分の周辺では、風倒被害を受けやすいとされる形状比※6が高い樹木や樹冠長率※7が小さい樹木が被害を受けていない状況も確認されたが、調査箇所においては局所的に大きな被害が発生していた。

- ・被害の形態としては、根返りは少なく、幹折れが多い。
- ・幹折れしたものには、溝腐病の腐朽箇所でも折れたものもあるが、これ以外の腐朽が原因になったものもみられる。また、溝腐病の罹病木であっても、溝腐病による腐朽箇所以外で折れている樹木もみられた。

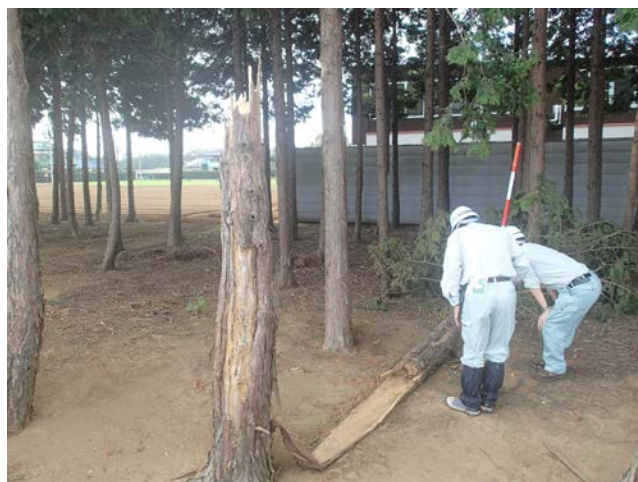
・ 八街市沖地区

（↑防風林の一部樹木で被害）

八街市内には、防風保安林が179ha指定されている。このうち、同市沖地区の防風保安林であるヒノキの林帯(帯状の林地)において風倒被害が発生した。近隣のアメダス(佐倉)では最大瞬間風速：33.9m/sを記録している。沖地区では、林帯の一部で樹木の幹折れ、根の浮き上がりが確認されたが、倒木による農業用ハウス等の保全対象への被

- ・一部の樹木で根返りがみられたほか、今回の災害を受ける前から枯れていたと思われる枯死木の腐朽箇所で幹折れもあったが、被害は非常に軽微であった。
- ・一部で根元周りの土壌が失われており、枝打ちしたことにより樹冠下を通過する風が増速されて根元周りの土壌が飛ばされた可能性がある。
- ・風倒を免れた樹木の多くで、風による幹の揺れが影響したと考えられる、根元部分の浮き上がりがみられた。

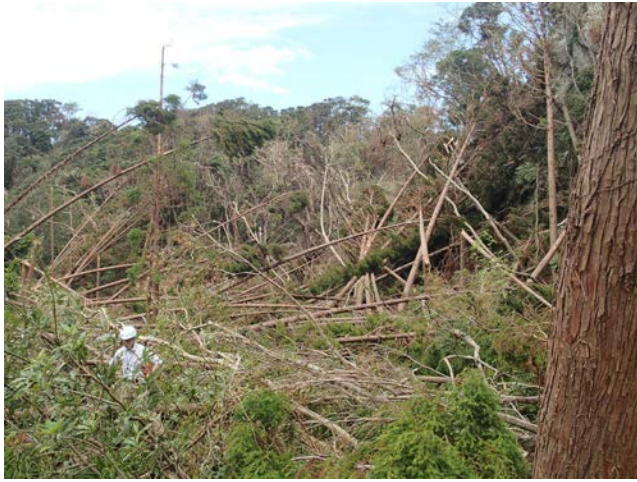
・富津市金谷地区

（↑人工林、天然林が近接した被害）

富津市金谷地区では、山腹斜面から尾根部にかけて広範囲に風倒被害が散在している。近隣のアメダス(木更津)では最大瞬間風速：49.0m/s を観測している。サンプスギ等のスギ人工林の幹折れ、根返りに加え、天然林(広葉樹)の根返りによる被害が多く確認されている。

- ・広葉樹では、薄い表土、急傾斜という立地条件のため、基岩表面から根系がはがれるような形態の根返りが発生していた。
- ・溝腐病に罹病したスギの中でも、胸高直径 30cm 超のものに根返りが多く、20～30cm のものは幹折れとなる傾向にあった。
- ・調査箇所に至る道路の法面でも、生育していた広葉樹の根系部が基岩からはがれるように根返りしていた。
- ・倒木の向きから、高速道路に沿って強風が吹き上がり、トンネル上部に設置された土留擁壁を超えたところで、高速道路と直交する方向に向きを変えたと考えられる。

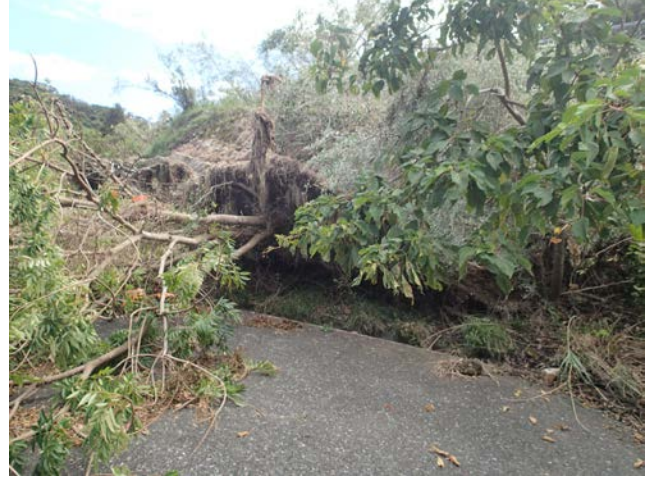
（↑道路沿いの広葉樹の根返り）

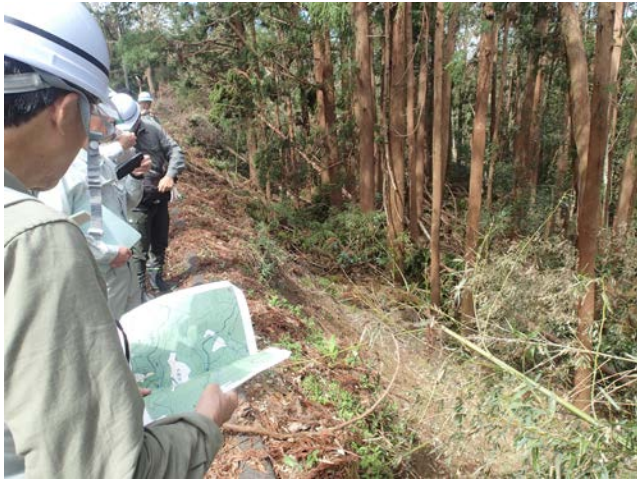
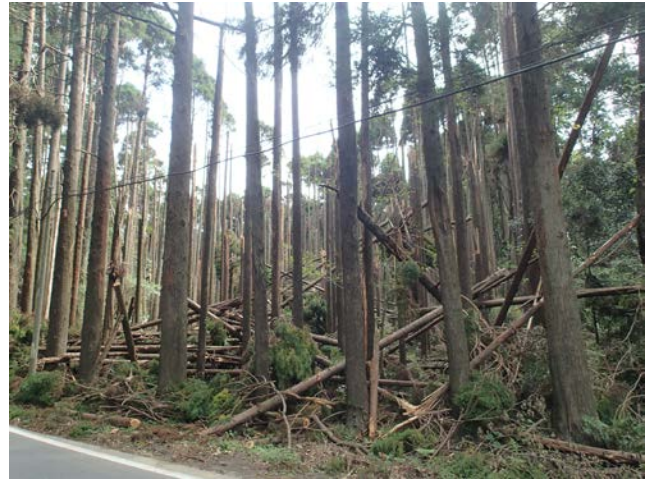
・君津市糸川地区

（↑道路沿いの被害↑）

生している。この地区の山林の一部は土砂流出防備保安林に指定されている。近隣のアメダス(坂畑)では最大瞬間風速:33.6m/sを記録している。風倒被害は、幹の中間あるいはそれより上部での幹折れが多く、これらによる配電線への被害も発生していた。

- ・県道沿いのサンブスギの幹折れは、溝腐病による腐朽箇所で折れている事例が多い。ただし、サンブスギ以外のスギ・広葉樹の根返りや幹折れの被害も一部確認された。
- ・道路に近い被害箇所には不安定な被害木が残存している可能性があり、今後の強風等により、配電線等への新たな被害をもたらすおそれがある。

- ・被害を受けた樹木の中には、今後、道路や配電線等に被害を及ぼす可能性のあるものもある。これらについては優先度を考えつつ、除去していくことが必要である。
- ・溝腐病に罹病したもののうち腐朽が進行して腐朽箇所が露出しているものは危険度が高いと判断されるが、腐朽が進行していないものは危険度がわかりにくい。街路樹診断などを参考に何らかの危険度判定基準を検討する余地がある。
- ・傾斜の急な風倒被害地では、特に根返りの場合に樹木の根系による土壌に対する緊縛力が失われるため、山腹崩壊等のリスクが高まる可能性がある。このため、巡視・点検の強化や必要に応じた治山対策の実施が必要である。

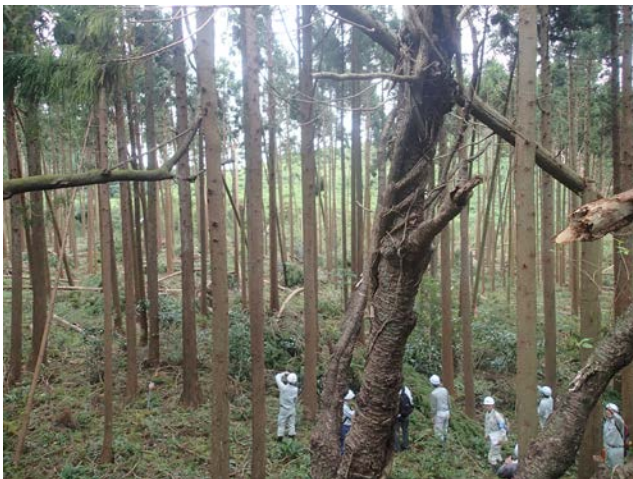
・富津市鹿野山地区

（↑写真奥の林内の一部で被害）

富津市鹿野山の県営林では、スギ、ヒノキの人工林で風倒被害が発生している。近隣のアメダス(坂畑)では最大瞬間風速:33.6m/sを記録している。風倒被害は、幹折れ、傾き、根返りが確認されている。

- ・調査地にはサンブスギはなく、それ以外の品種のスギに幹折れを主体とする被害が発生し、一部根返りもみられた。
- ・今年1月に間伐を実施したばかりであったことから、風倒被害を受けやすかった可能性がある。

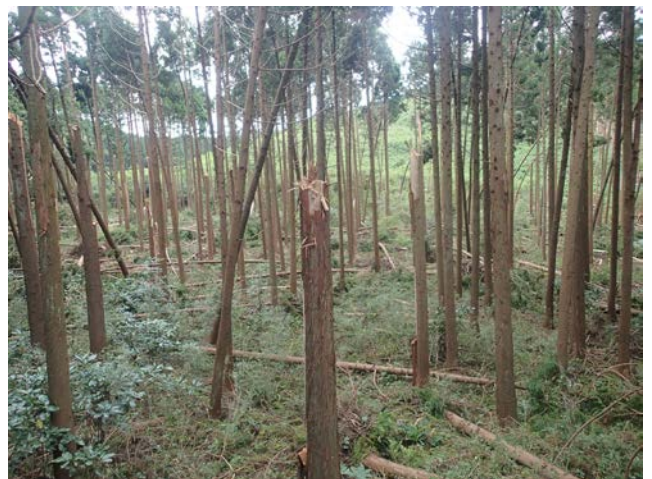
（↑サンプスギ以外のスギ人工林の被害）
