(4) 現場番号 1001

広島 民有林

(5) 現場番号 119

広島 民有林 現地見学会にて立ち寄り

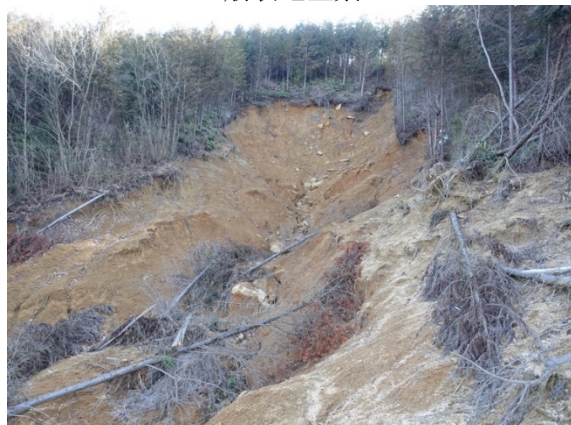
崩壊地全景

**崩壊・根系)** 現地調査の崩壊深度から 1m 程度と想定される。21 年生と若い。根の伸長は 0.6m 程度である。土質は、国有林と異なりマサ土である。

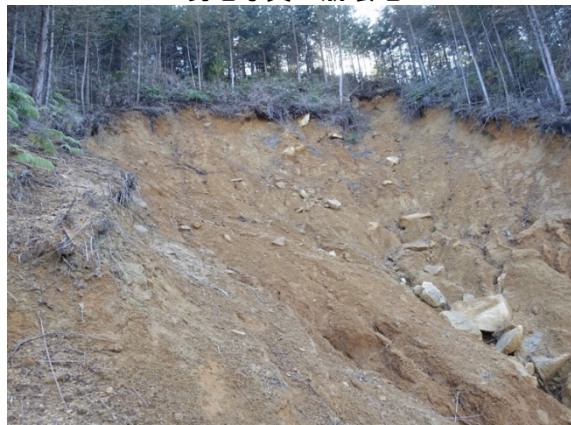
現地写真 崩壊地

**森林・施業)** 森林簿から、施業は確認されない。また、切株等もないことから、植栽当初の密度を保っていると考えられる。植栽配列なども含めて調査すると立木密度は 3,000 本/ha 相当である。民有林の森林簿から、施業を整理することは困難であり正確な情報は所有者にヒアリングしなければならない。

LP との立木密度の差は非常に多い。これは、樹冠がうっ閉していること、などから劣勢木などが航空 LP では抽出できなかった可能性が高い。

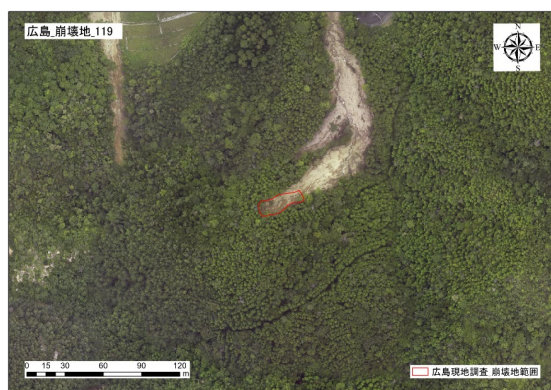
災害後オルソ

**その他)** 前述の 1001 と比較して広葉樹の侵入が多い。これは災害前の空中写真からも読み取れる。

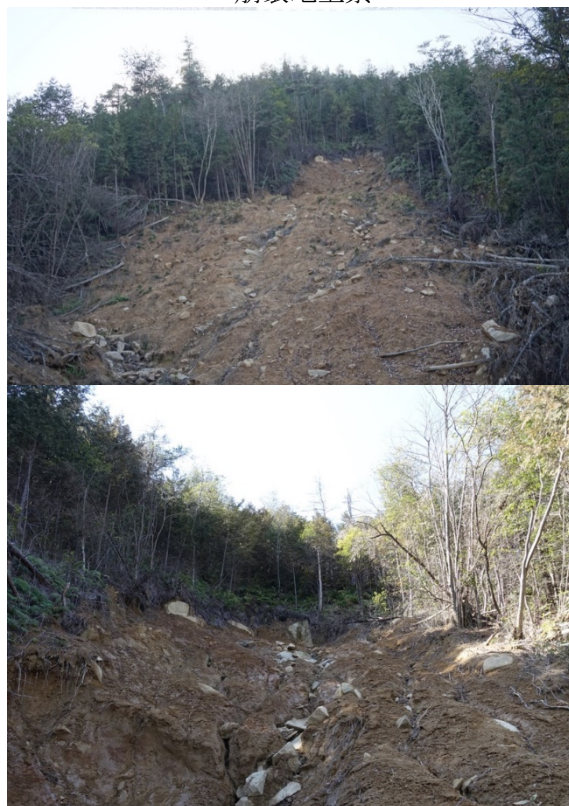
崩壊地全景

**崩壊・根系)** 現地調査の崩壊深度から 1m 程度と想定される。林齢は 21 年生と若い。根の伸長は 0.3m 程度と浅い。土質は、国有林と異なりマサ土である。

**森林・施業)** 森林簿には施業と記述されているが、切株等もないことから下刈り程度と考えられ密度管理を実施した様子はない。そのため植栽当初の密度を保っていると考えられる。植栽配列なども含めて調査すると立木密度は 3,000 本/ha 相当である。民有林の森林簿から、施業を整理することは困難であり正確な情報は所有者にヒアリングしなければならない。

LP との立木密度の差は非常に多い。広葉樹も混じり樹冠を構成していることから、ヒノキの樹冠が読み取れなかったと思われる。
