岩盤地すべり等の諸元（判読図上の計測）

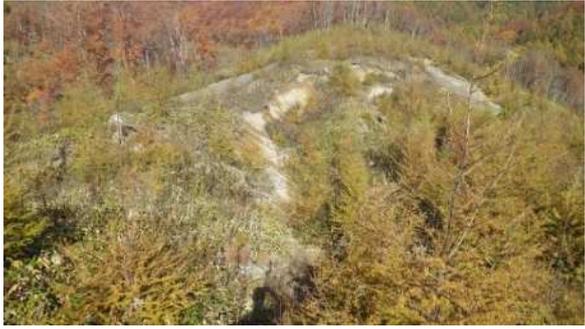
流域名：Z-10-4	崩壊No.：1
<p>崩壊様式：岩盤地すべり</p> <p>滑落崖は尾根頂部に連続して形成されている。地内においては樹木の傾倒はあまり見られず、土塊が攪乱されるほどの変状は発生していない。地内の中腹部および下部に林道が整備されているため、下部切断の影響も考えられる。土塊は概ね流れ盤方向へ滑動している。</p>

<p>1 滑落崖近景</p>

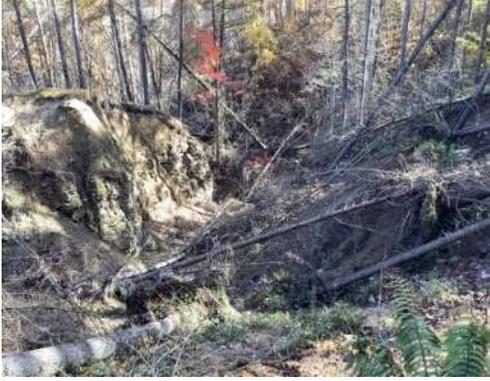
流域名：Z-10-4	崩壊No.：2
<p>崩壊様式：岩盤地すべり</p> <p>尾根の先端部が大きく滑動しているが、移動土塊内の樹木は倒れずに残っている。滑動方向は概ね流れ盤に沿っている。</p>

<p>1 滑落崖から移動体を望む</p>

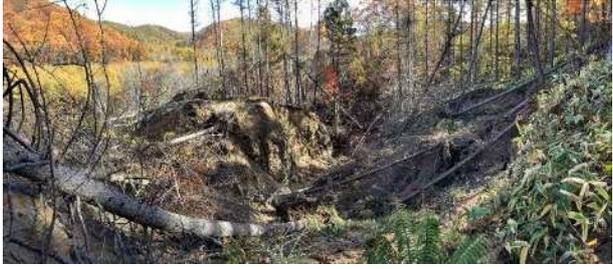
<p>2 移動体</p>

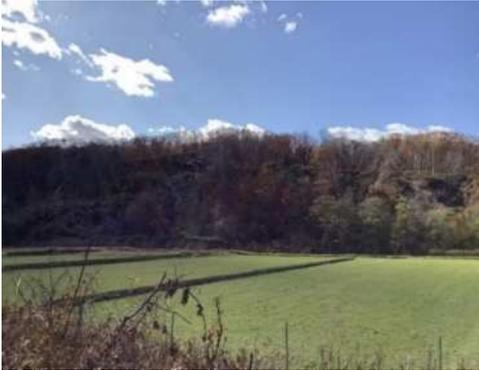
<p>流域名：Z-10-4</p> <p>崩壊様式：岩盤地すべり</p> <p>尾根で区切られるやや凹地形の範囲内で滑動しており、遠景からの観察では定かではないが樹木の傾倒の様子からは地内でブロック化しているように見てとれる。地内は20°前後の流れ盤斜面となっている。</p>	<p>崩壊No.：3</p>

<p>1 崩壊地遠景</p>

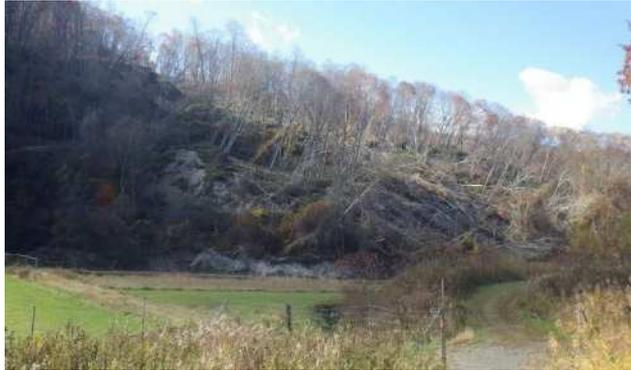
<p>2 右側壁遠景</p>

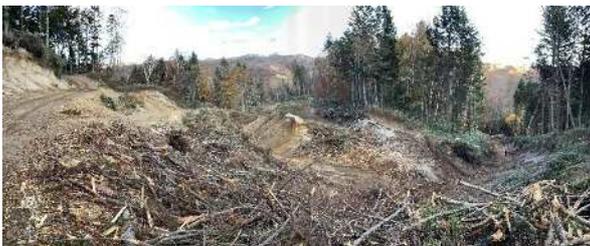
<p>流域名：Z-10-4</p> <p>崩壊様式：岩盤地すべり</p> <p>右側壁は谷、左側壁はやや尾根地形を呈した斜面に区切られる範囲で変状が発生している。地内は20°前後の流れ盤斜面となっている。滑落崖付近は地震後対策工事の際に成形されているため活動状況は不明となっているが、移動距離は数十m程度あると推測される。滑落崖背後の尾根部には複数段の山向き小崖や亀裂が形成されている。</p>	<p>崩壊No.：4</p>

<p>1 滑落崖付近</p>

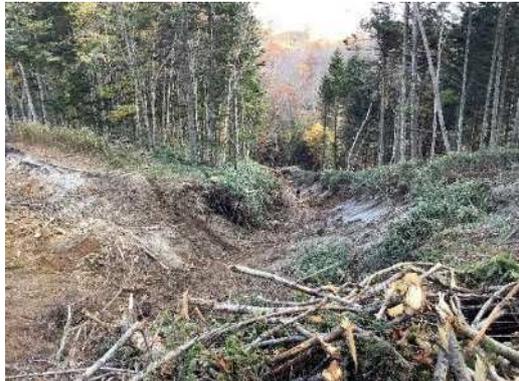
<p>2 滑落崖から右側壁へ続く陥没帯</p>

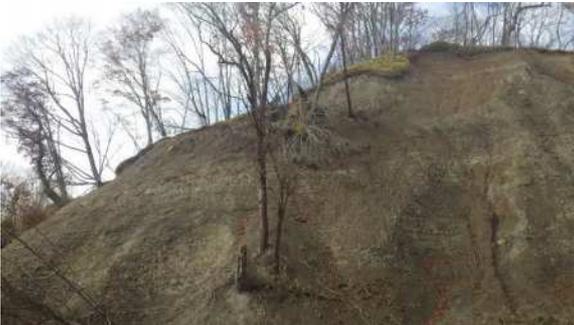
<p>流域名：M-1-10</p> <p>崩壊様式：表層崩壊</p> <p>風化による節理が発達した受け盤斜面で発生した表層崩壊。</p> <p>尾根直下より新第三紀基盤岩の表層植生が滑落しており露頭が確認できる。傾斜 50° 以上の急崖のためテフラの堆積はみられず崩壊地直下の土砂量は少ない。</p>	<p>崩壊No.：5</p>

<p>1 崩壊地全景</p>

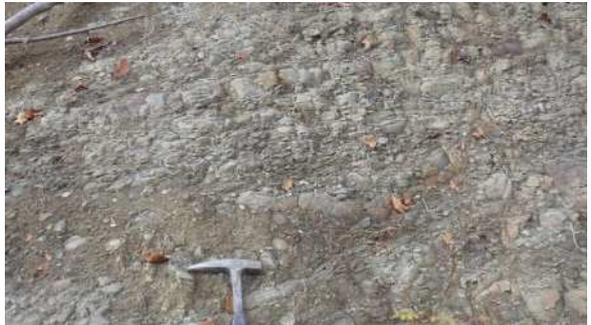
<p>2 風化露頭近景。節理に囲まれた箇所から剥落していく</p>

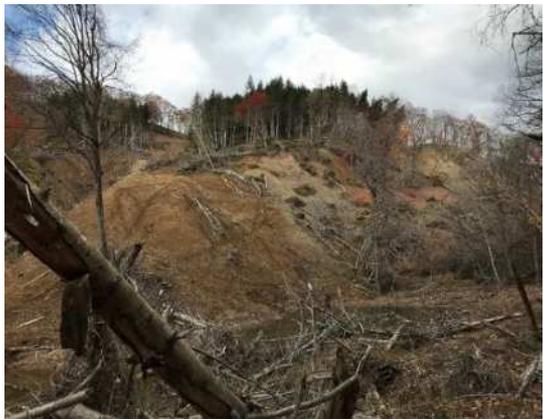
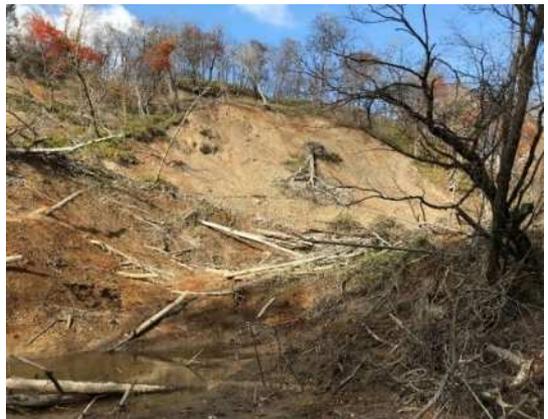
<p>流域名：M-1-10</p>	<p>崩壊No.：6</p>
<p>崩壊様式：岩盤地すべり</p> <p>緩斜面に地すべり地形が分布し、地内は全体的に約 20° の流れ盤斜面となっている。表層のテフラの崩壊も併発している。崩壊頭部付近に開き 3.0m 程度の陥没帯が形成されている。</p>

<p>1 崩壊地遠景</p>	<p>2 崩壊地近景</p>

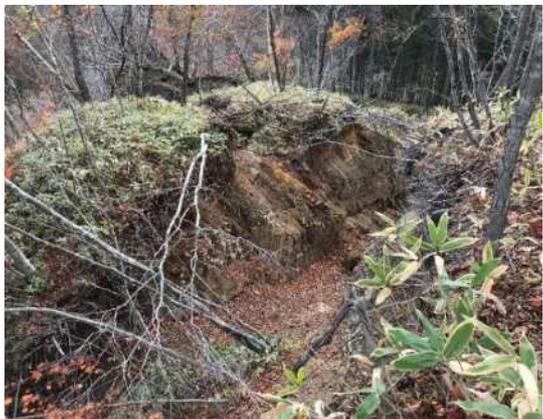
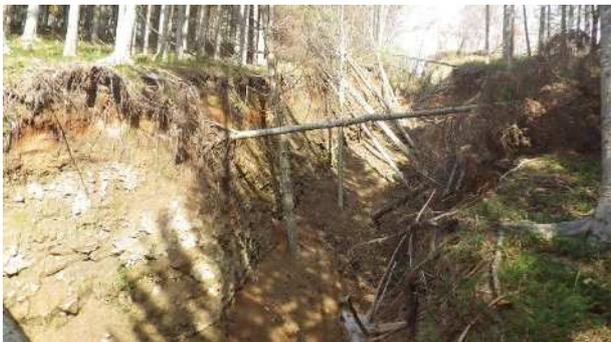
<p>3 滑落崖直下の陥没帯</p>	<p>4 テフラの崩壊由来の土砂が陥没帯内部に流れ込む</p>

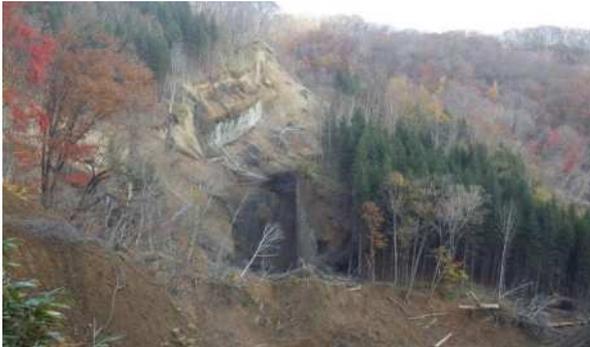
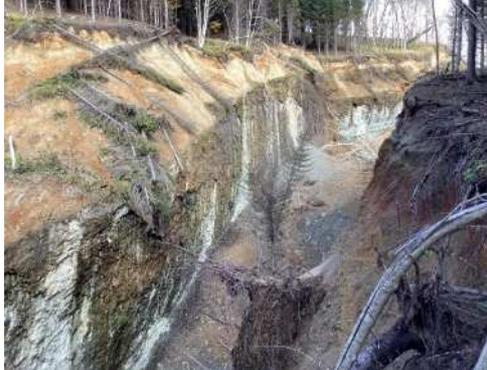
<p>流域名：M-1-10</p>	<p>崩壊No.：7</p>
<p>崩壊様式：岩盤地すべり</p> <p>尾根状地形の一部が尖頭方向に並進し、崩壊頭部に明瞭な陥没帯が延長 150m 以上にわたって形成されている。崩壊末端では南南西約 20° 南落ちの流れ盤斜面となっている。陥没帯の幅からの推定では移動量は約 30m。移動土塊は全体的に谷側へ転倒しているが、上端部は陥没帯側（山側）に転倒している。基盤岩に沿って成層堆積した黒ボク・テフラ層、その下位に風化節理の発達した新第三紀堆積岩が確認できる（写真3）が、すべり面はさらに深部にある。</p>

<p>1 崩壊地遠景。長大な陥没帯と分断された尾根</p>	<p>2 陥没帯上位のテフラの崩壊に由来する崩土も流れ込み堆積する。</p>

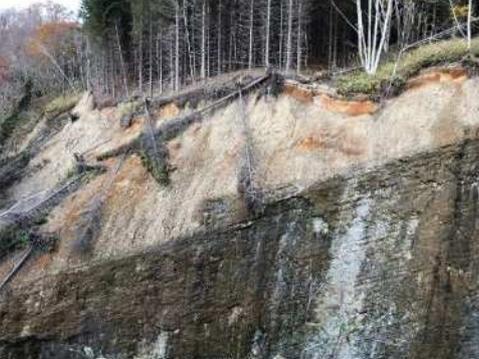
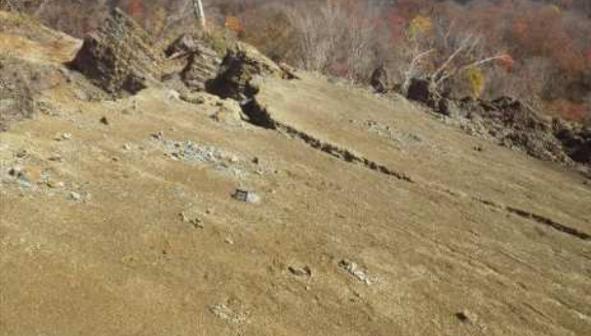
<p>3 陥没帯（山側に見える露頭）。</p>	<p>4 陥没帯谷側の分断された尾根</p>

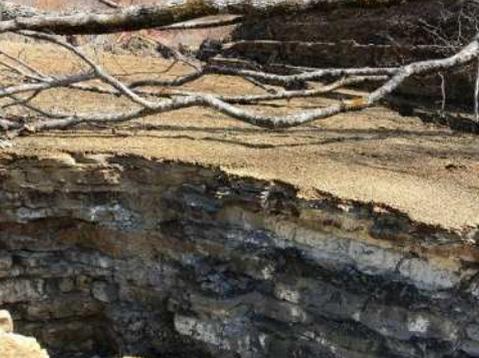
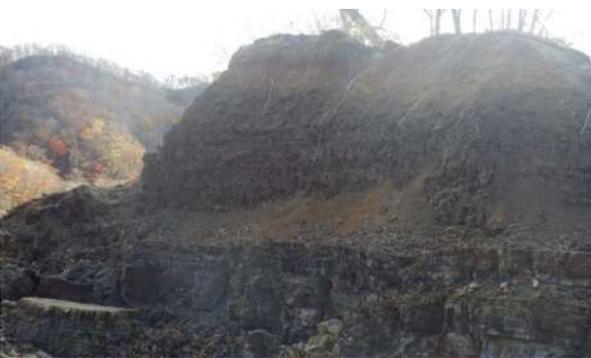
<p>5.移動土塊の一部</p>	<p>6 切断された尾根を陥没帯内部から見たところ（左側壁付近）</p>

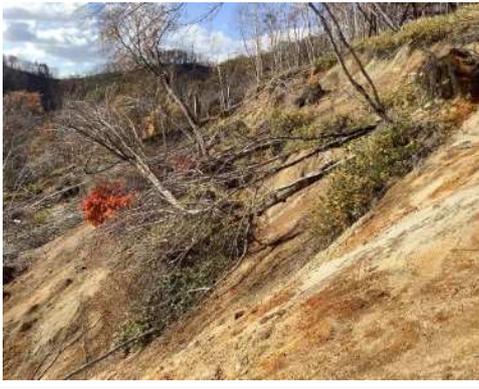
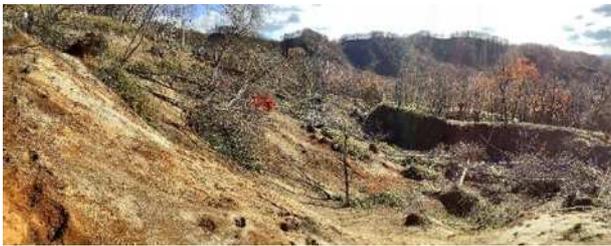
流域名：M-1-10	崩壊No.：8
<p>崩壊様式：岩盤地すべり</p> <p>尾根に囲まれた範囲が広く滑動している。滑落崖の状況から推定すると移動距離は長い。</p>

1 滑落崖付近でテフラの崩壊を併発している。	2 滑落崖と移動土塊

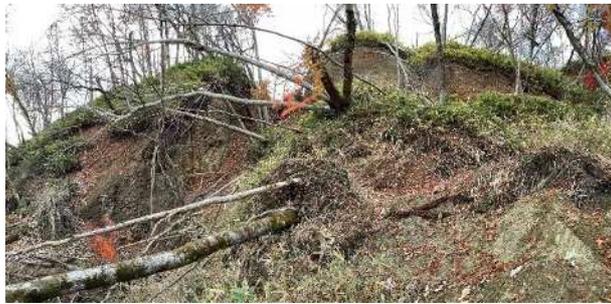
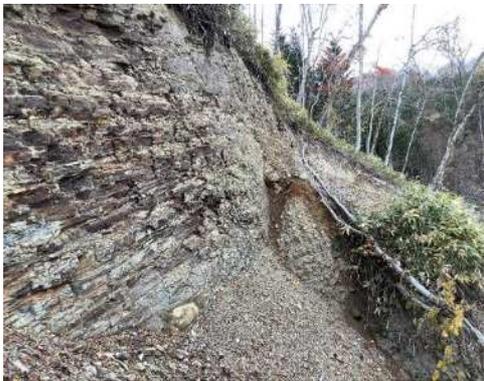
流域名：M-1-10	崩壊No.：9
<p>崩壊様式：岩盤地すべり</p> <p>尾根を切断するように滑動している。Z-6-2 で見られたようなややトップリング性のものとも考えられる。規模はさほど大きくはないが、影響深度はやや深い。</p>

1 陥没帯を側方から望む	2 風化節理の発達した新第三紀砂岩・泥岩

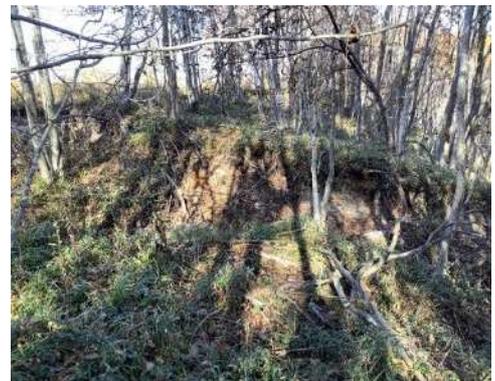
流域名：Z-12-1	崩壊No.：10
<p>崩壊様式：岩盤地すべり</p> <p>稜線に滑落崖が形成され、陥没帯も形成している。左右の隣接する谷壁では袋状のテフラの崩壊が発生しており、移動ブロックはそれらに囲まれる形となる。移動ブロック内にもテフラが堆積するが、緩傾斜なため崩壊は発生していない。</p>

<p>1 移動体側から見た滑落崖</p>

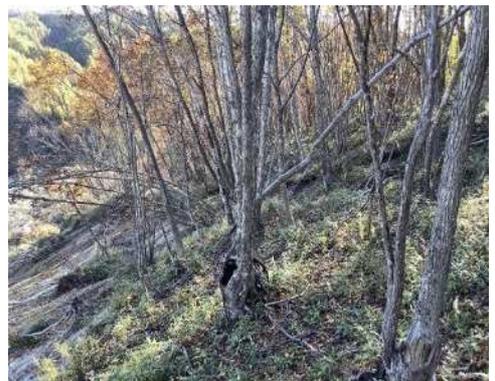
<p>2 滑落崖側から見た移動体（中央に陥没帯）</p>

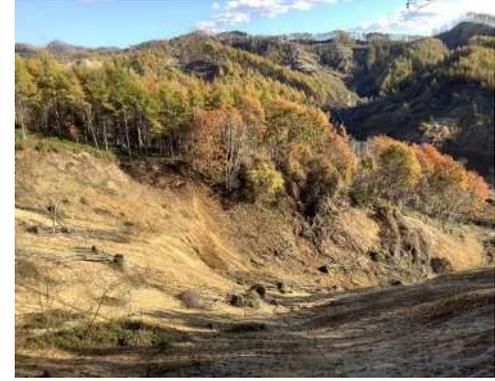
流域名：Z-12-1	崩壊No.：11
<p>崩壊様式：岩盤地すべり</p> <p>やや凸状にはらみ出していた緩斜面の一部が滑動したもの。移動ブロックは両側壁で発生している袋状のテフラの崩壊に挟まれて位置する。移動体内に生育する樹木の傾倒は少ない。</p>

<p>1 右側壁</p>

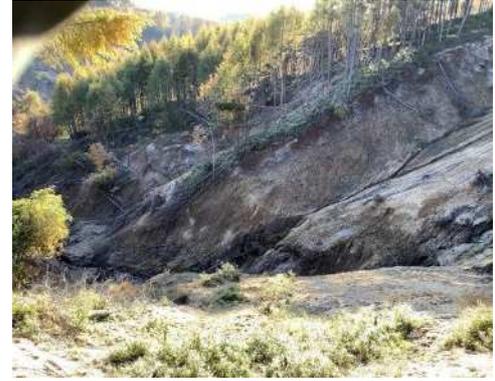
<p>2 滑落崖～左側壁</p>

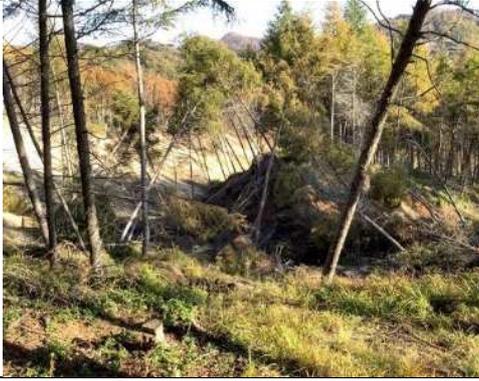
流域名：Z-12-1	崩壊No.：12
<p>崩壊様式：岩盤地すべり</p> <p>緩い尾根地形が滑動している。滑落崖の様子から移動距離は十数 m と推定される。移動体内の樹木は傾倒していない。左側壁側にテフラの押し出しがみられる（写真 2 左）。左右に隣接する谷地形ではテフラの崩壊が発生している。</p>

<p>1 滑落崖側からみた移動体</p>

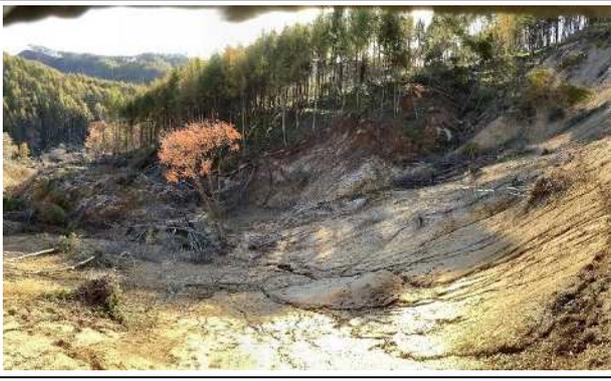
<p>2 滑落崖～左側壁</p>

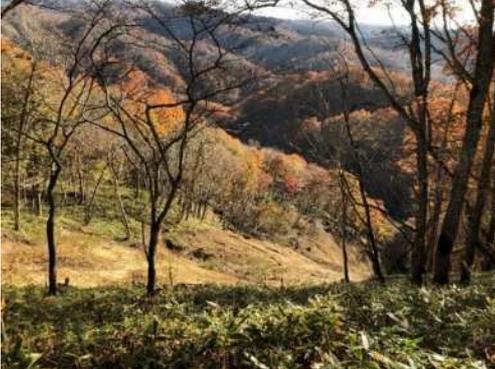
流域名：Z-5-4	崩壊No.：13
<p>崩壊様式：地すべり</p> <p>凹地形内で発生した幅 20m 程度の崩壊斜面が右側部に該当し、左側壁は尾根部に形成された二重稜線によって区切られる斜面に該当し、樹木が谷向きに傾倒している。滑落崖断面に数 10cm 程度の Ta-d 以浅のテフラが確認できるが、滑落崖斜面に風化頁岩露頭が確認される。尾根斜面には複数の谷落ち亀裂小崖が形成されているが、開口性の亀裂は見られない。</p> <p>深層の並進地すべりではなく、新第三紀堆積岩中でのごく浅い地すべりに該当。崩壊頭部付近には落ち残りの土塊が滞留していると考えられる。</p>

<p>1 凹地に囲まれた崩壊地（右側壁）</p>

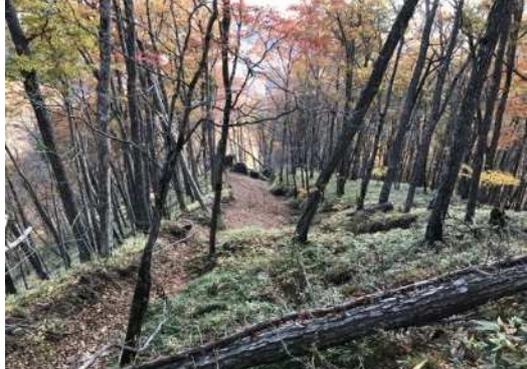
<p>2 左側壁を区切る尾根に形成された陥没帯（向かって右が傾動）</p>

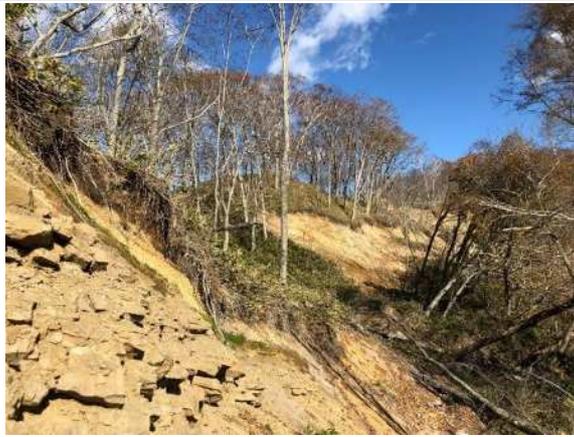
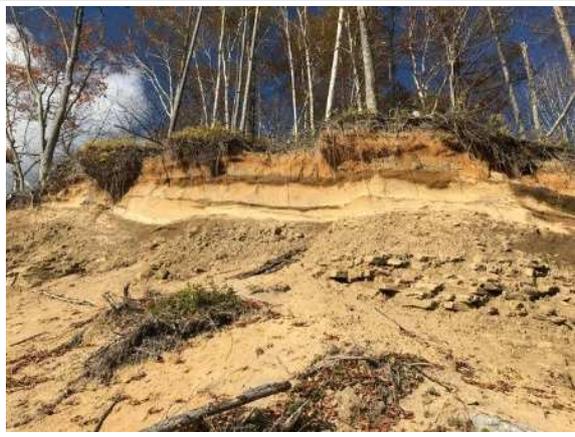
流域名：Z-5-4	地すべりNo.：14
<p>崩壊様式：岩盤地すべり</p> <p>稜線直下の滑落崖に沿った長大な滑落崖斜面からなる地すべりで、滑落崖には1m未満厚の黒ボク・テフラ層の下に泥岩優勢の砂泥互層が連続する。移動土塊は谷側に転倒しており、山向き小崖が複数に渡って連続する。すべり面の深さは滑落崖状況から見積もっても30m以上。</p> <p>滑落崖の露頭は右側頭部で層向傾斜はS30W 18S 南落ちの流れ盤。左側頭部に向かって傾斜が変化しているものの、走向は概ね南東方向向きである。頭部付近の土塊は滑落崖から約40m 移動転倒している。</p>

1 稜線に沿った 200m 弱連続する滑落崖	2 滑落崖にはテフラ層直下に風化堆積岩の露頭が確認される。

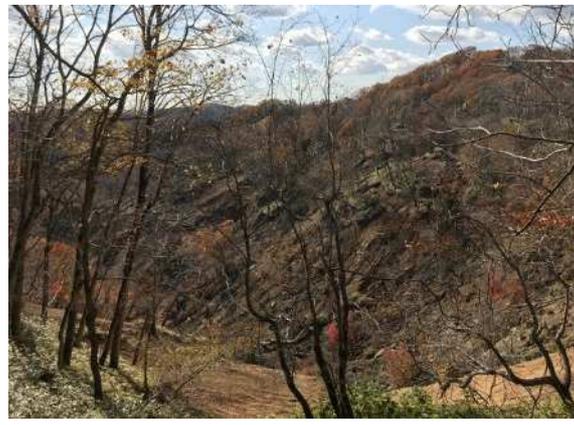
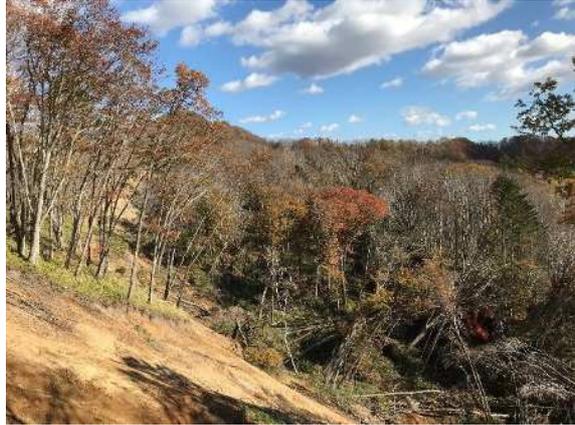
3 複数の小崖を伴って広範囲で土塊が滑動している。	4

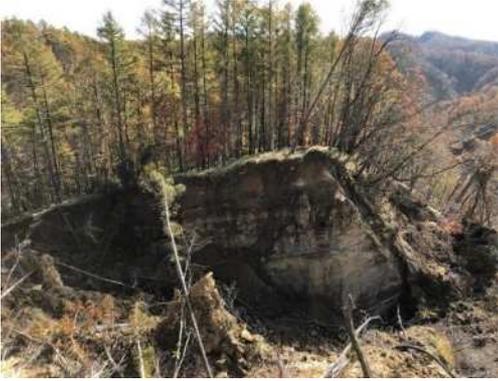
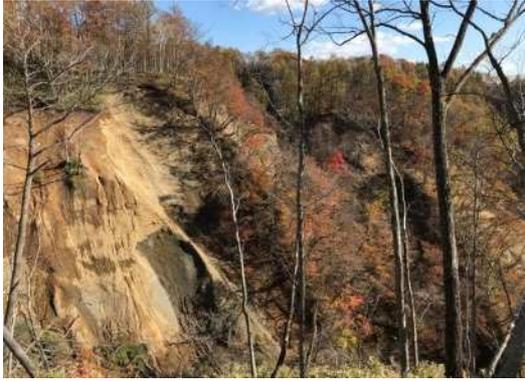
<p>流域名：Z-5-4</p>	<p>地すべりNo.：15</p>
<p>崩壊様式：岩盤地すべり</p> <p>尾根を分断する形で、幅約40m、深さ約15mにわたる陥没帯が形成されている。尾根の一部が尖頭方向に移動することで陥没帯が形成され、陥没帯には周辺の崩落岩盤や土塊が堆積している。すべり面は確認できないが、陥没帯露頭に流れ盤構造が確認される事から岩盤地すべりと考えられる。</p> <p>新第三紀露頭の上部にそった成層構造が確認できるが目視で1m前後の厚さである。陥没帯の背後には亀裂等の変形構造は認められない。</p>

<p>1 陥没帯（移動して切り離された尾根を陥没帯内部から見たところ）</p>	<p>2 隣尾根から見た陥没帯</p>

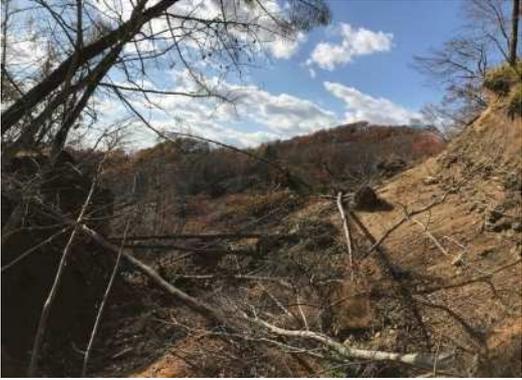
<p>3 土砂が被覆した陥没帯内部</p>

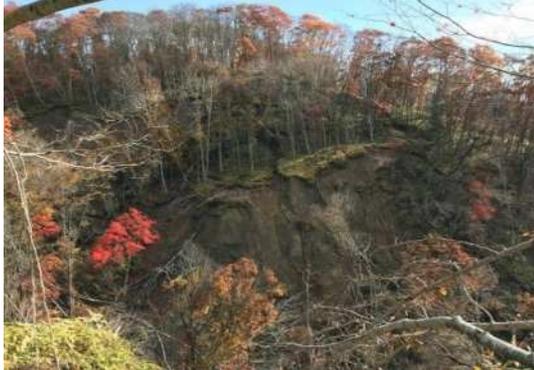
流域名：M-1-9	地すべりNo.：16
<p>崩壊様式：岩盤地すべり</p> <p>尾根稜線部付近に滑落崖をもち、10m前後の谷向き小崖が二段形成され、末端は下部で崩積している。崩壊断面には岩盤露頭が確認でき、周辺の斜面基部で水平に近い流れ盤構造が確認されることから、溪岸付近の岩盤での岩盤地すべりである。滑落崖表層部に1m程度の表土層が確認できるが、Ta-dを示唆する褐色テフラ層は確認できない。基盤岩は第三紀砂岩泥岩互層。崩壊斜面は50°以上の急峻な斜面である。崩壊地末端の溪床では、上流からの流木を含む土砂が多量に地流している。</p>

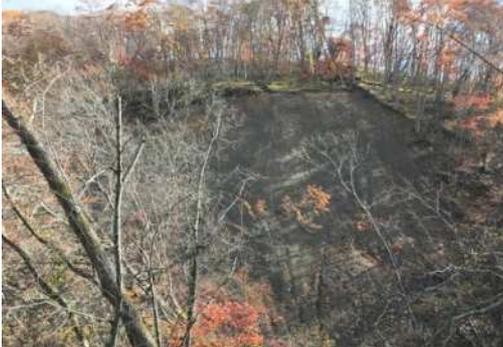
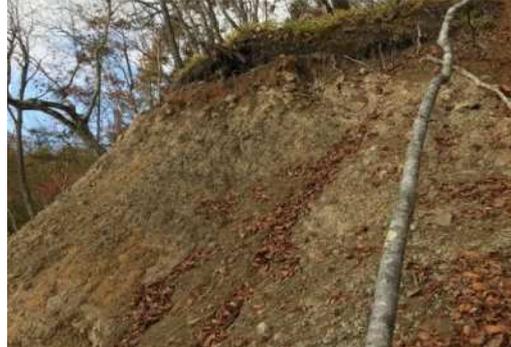
流域名：M-1-9	地すべりNo.：17
<p>崩壊様式：表層崩壊</p> <p>基盤岩の新第三紀砂岩泥岩は風化による節理が発達している。崖錐や露頭で確認される礫は、岩芯まで風化している泥岩と、比較的新鮮な砂岩に分類されるが、泥岩優勢であるため全体的に黄褐色である。上位にテフラの堆積はTa-b層以降がわずかにみられる。滑落崖では表層土は50cm前後であり、その直下から風化砂泥互層による岩盤露頭が露出しているため、崖錐堆積物は主に砂礫である。溪床付近の溪岸露頭から水の染み出しが見られることから、風化岩盤中で発生した表層崩壊である。</p>

1. 崩壊地全景	2. 崩壊地頭部付近の露頭

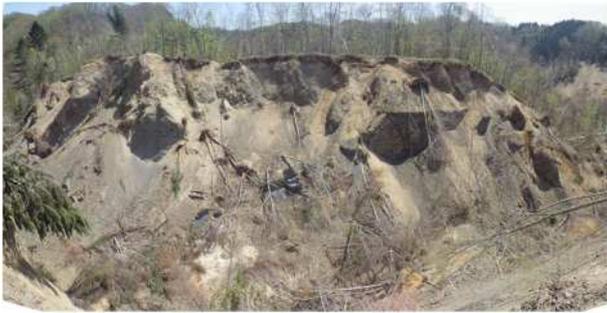
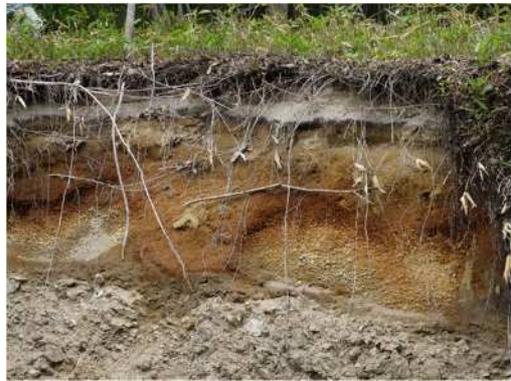
流域名：Z-6-2	地すべりNo.：18
<p>崩壊様式：岩盤地すべり</p> <p>尾根を横断する幅約 80m、深さ約 35m に達する大きな陥没帯が形成され、陥没帯下流側の土塊は大きく滑動し、移動土塊末端で河床を隆起させている。斜面長は 250m・幅は 300m。すべり面は確認できないが、陥没帯壁面にほぼ水平な平行層理の発達した砂岩泥岩互層がみられ、層理面に沿う岩盤並進すべりであると思われる。想定深さは約 100m。</p>

1.切断された尾根部	2.Ta-d が 1.0m 程度堆積しているが En-a はみられない。

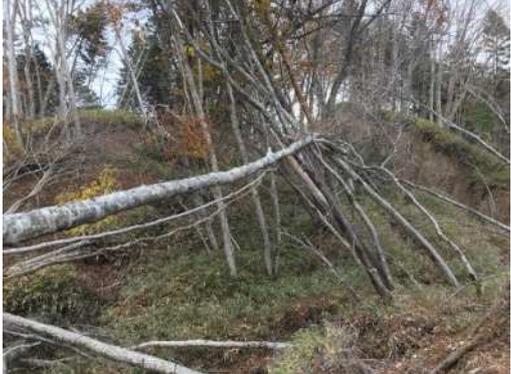
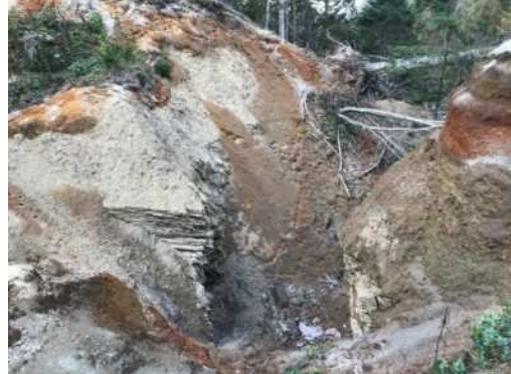
流域名 : Z-6-2	地すべりNo. : 19
<p>崩壊様式 : トップリング (前兆)</p> <p>ほぼ稜線沿いに陥没帯が形成され、従来の遷急線は傾動している。尾根稜線に陥没帯を形成し、テフラの崩壊を伴う。尾根の基部にあたる溪岸付近には岩盤の移動を示す変状はみられないことから、トップリングの前兆的な挙動を示していることが考えられる。尾根端部に約3.0m幅の岩盤の開きが確認でき、最大15m幅の陥没帯を形成。谷側は40°を超える傾斜になるが、谷頭に向かって緩くなる。陥没帯は尾根軸に沿って次第に変位量が小さく(不明瞭)になるが、テフラを伴う表層崩壊が二次的に発生している。</p>

1.北側に傾動し柄陥没した尾根部の植生	2.尾根端部にみられる約3.0の岩盤開口部

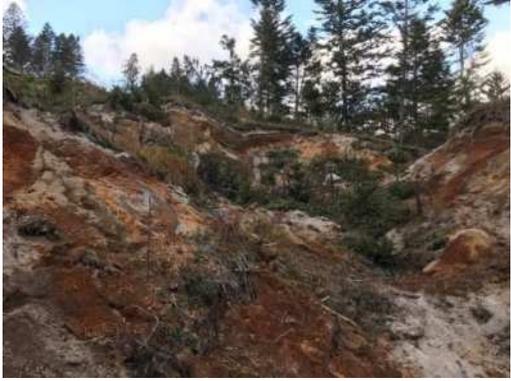
3.陥没帯の奥にみられる緩斜面部の崩壊

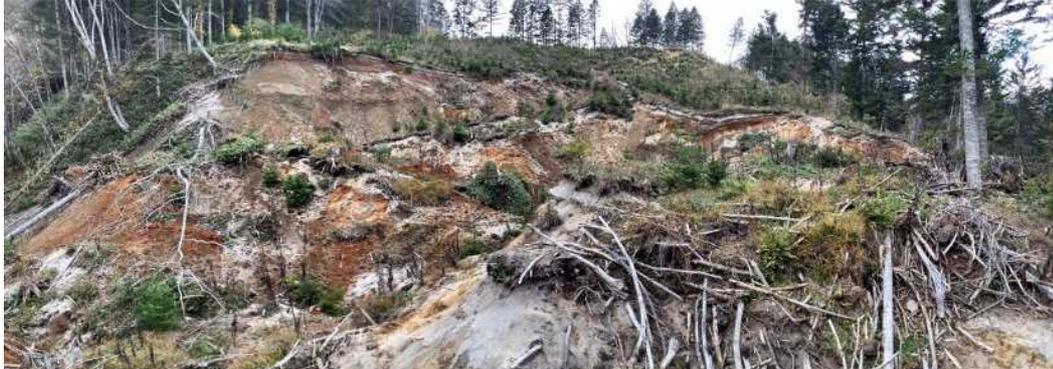
5.崩壊地近景 (正面)
