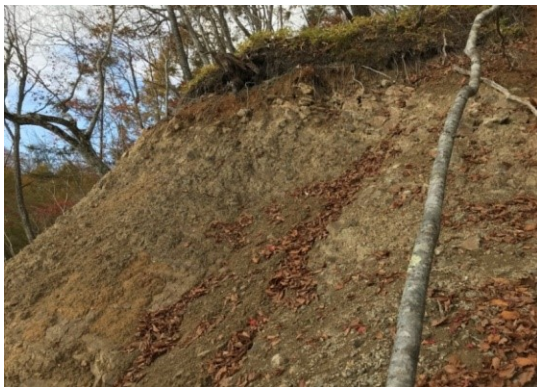
(左上)谷壁斜面の表層崩壊頭部

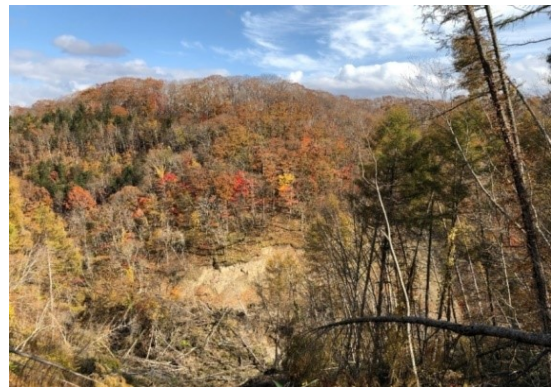
(右上)表層崩壊が主体の溪流全景

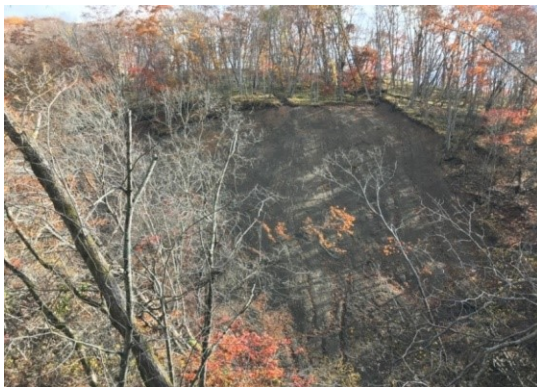
(左下)中規模な表層崩壊

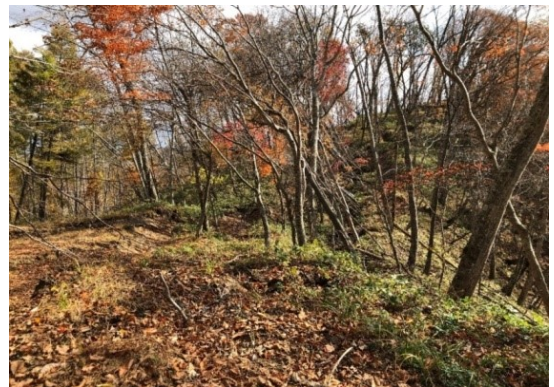
(右下)尾根沿いに形成された二重稜線と陥没帯

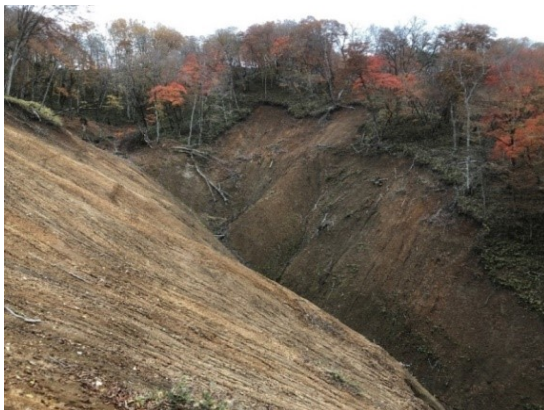
(左上)崩壊した谷頭緩斜面と下部谷壁

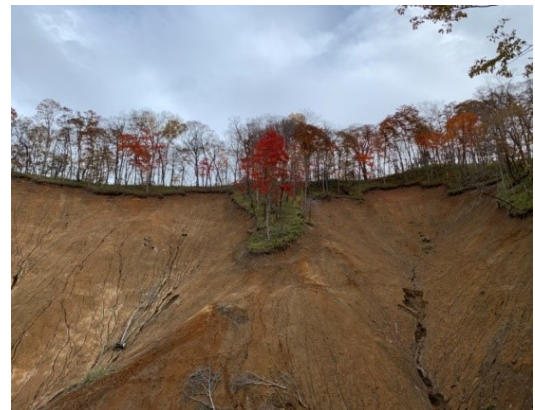
(右上)上部にテフラの崩壊を伴う凹地状の崩壊

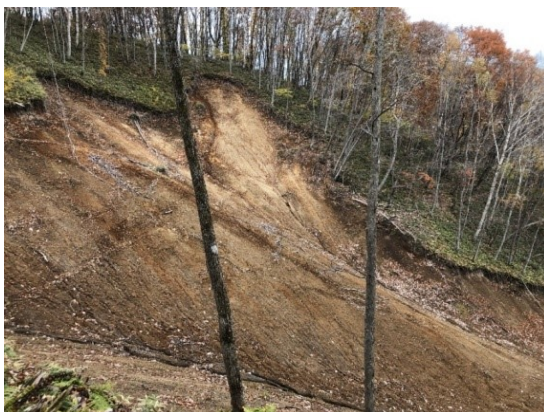
(左下)崩壊地上部の狭いテフラの崩壊

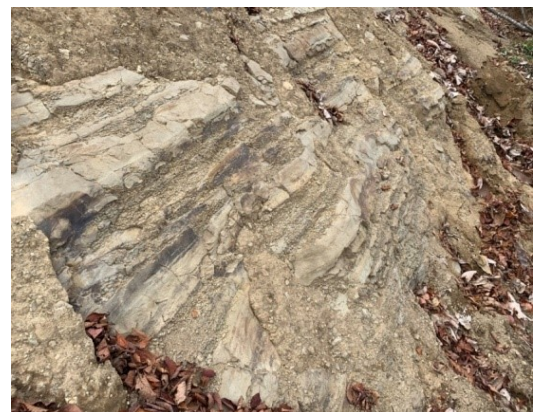
(右下)崩壊地中部の風化基岩露頭

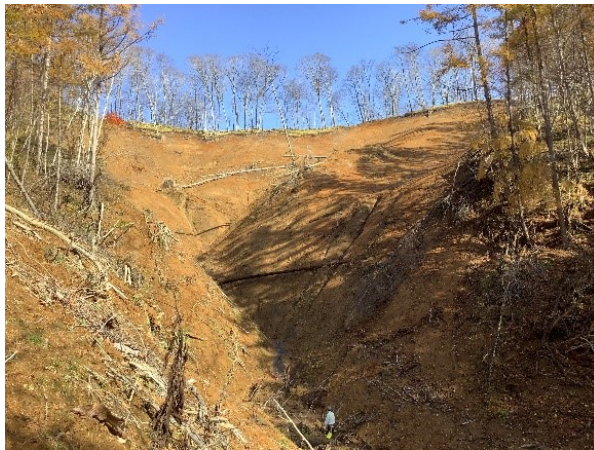
(左上)谷頭緩斜面のテフラの崩壊

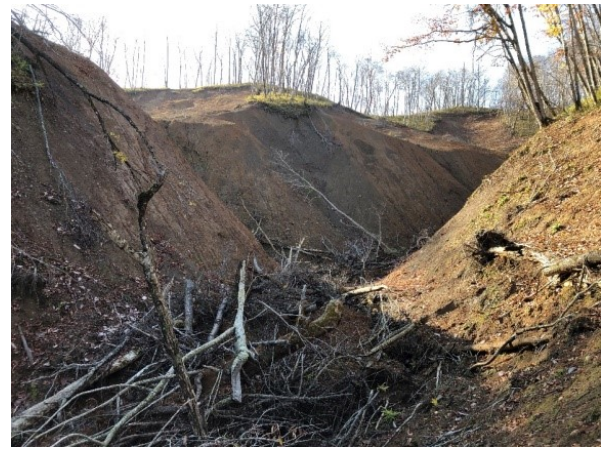
(右上)流出土砂による溪流の閉塞状況

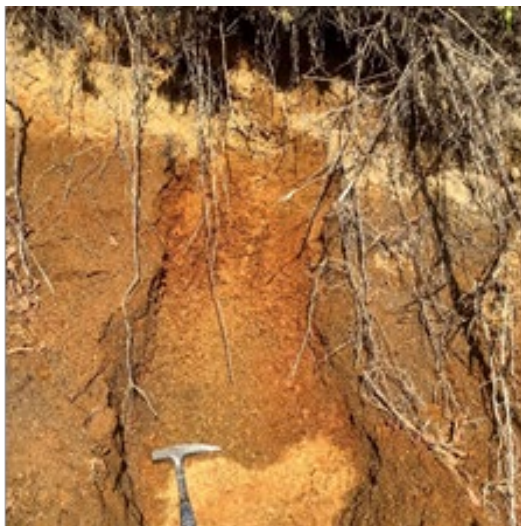
(左下)滑落崖に見られるテフラ層
