## (6) エリア⑥：崩壊規模・密度が中程度

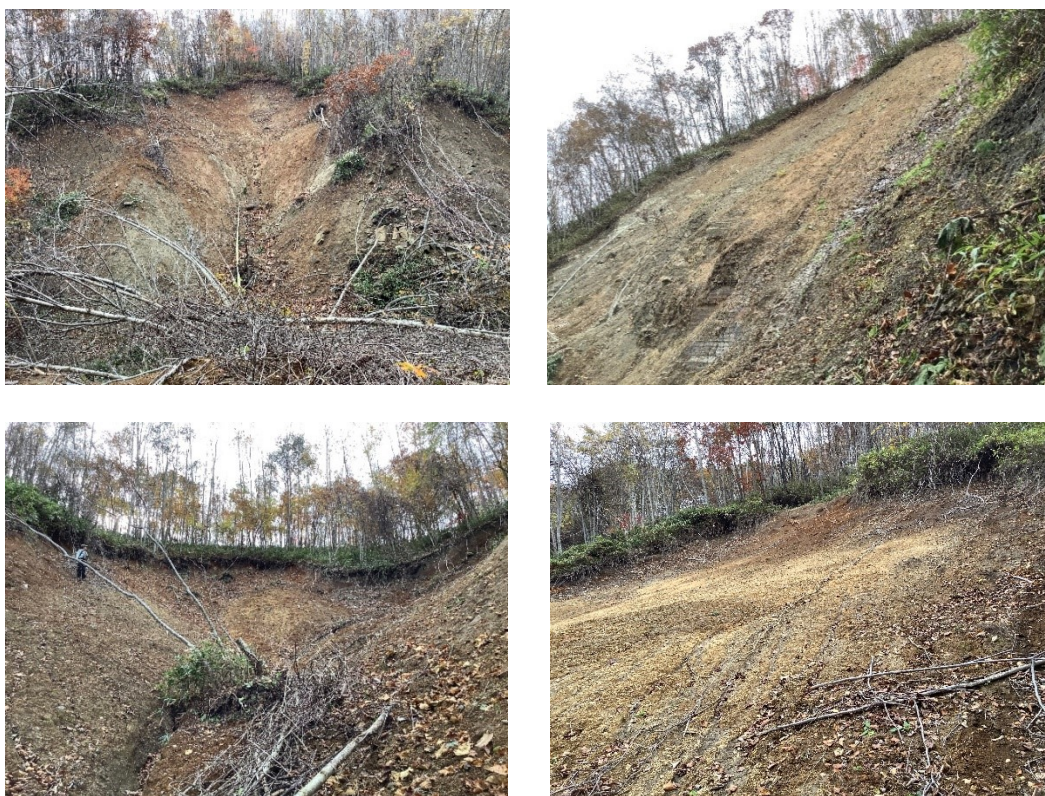
写真 2.6 現地状況

本エリアでは、新第三紀基盤岩の急傾斜部にはテフラの堆積は見られず、表土の崩壊が見られる。急傾斜の上部に緩斜面を伴う場合のみ Ta-d の露頭が見られ、そのような緩斜面では概ね崩壊が発生している。また谷上流の谷頭付近にも同様の谷壁上部緩斜面があり、Ta-d や En-a 二次堆積物による崩壊が見られる。

この地域では緩斜面の斜面長が短いため、崩壊規模は比較的小さく、かつ密度も低い傾向にある。

(左上)小規模な表層崩壊と上部テフラの崩壊

(右上)中規模な表層崩壊

(左下)谷頭緩斜面での小規模なテフラの二次崩壊

(右下)滑落崖にみえるテフラ層(Ta-d)

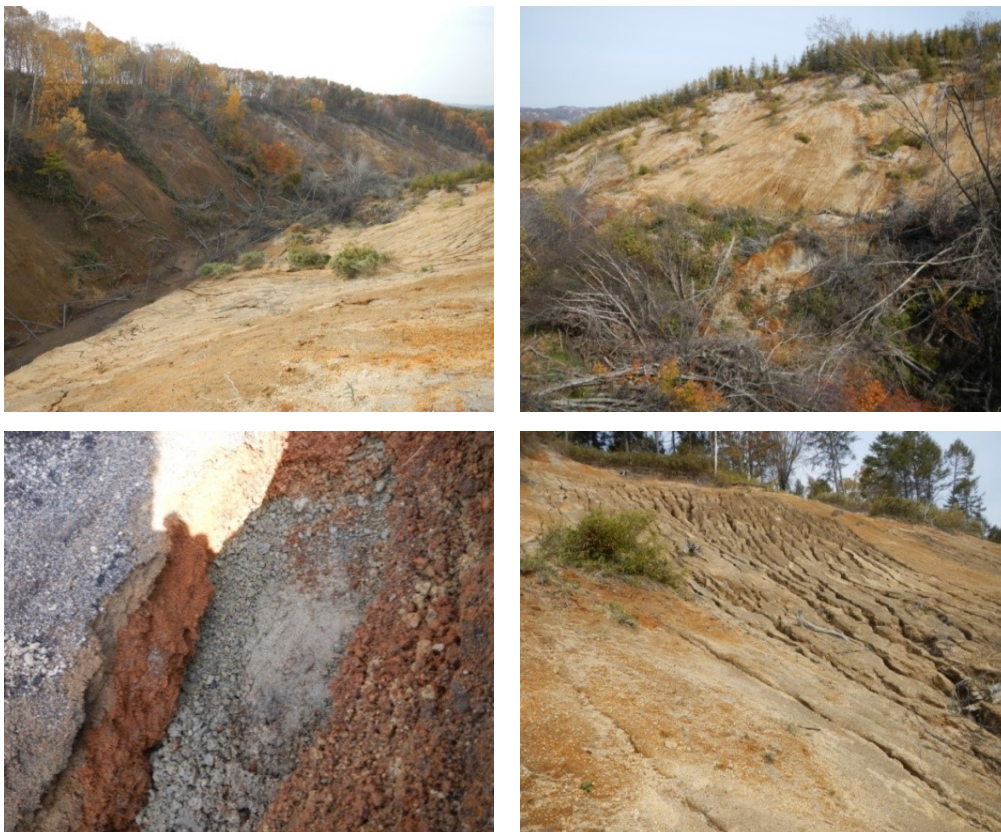
写真 2.7 現地状況

本エリアでは Ta-d が厚く堆積しており、崩壊頭部では 1m 以上の厚さがいずれの崩壊域でも確認できる。溪流兩岸の等斉直線斜面においては斜面全体のテフラが落ち切っており、河床を埋没している（地元住民によると 2m 以上河床が上昇）。凹地状の崩壊地では軽石混在土がみられ、ガリー浸食部には基岩である新第三紀砂岩および頁岩がみられる。谷頭でも同様に谷壁上部緩斜面のテフラの崩壊が見られる。

(左上)樹枝状に連続するテフラの崩壊

(右上)平滑斜面での大規模なテフラの崩壊

(左下)崩壊基底部の En-a 二次堆積物

(右下)崩壊後の緩斜面に形成されたガリー

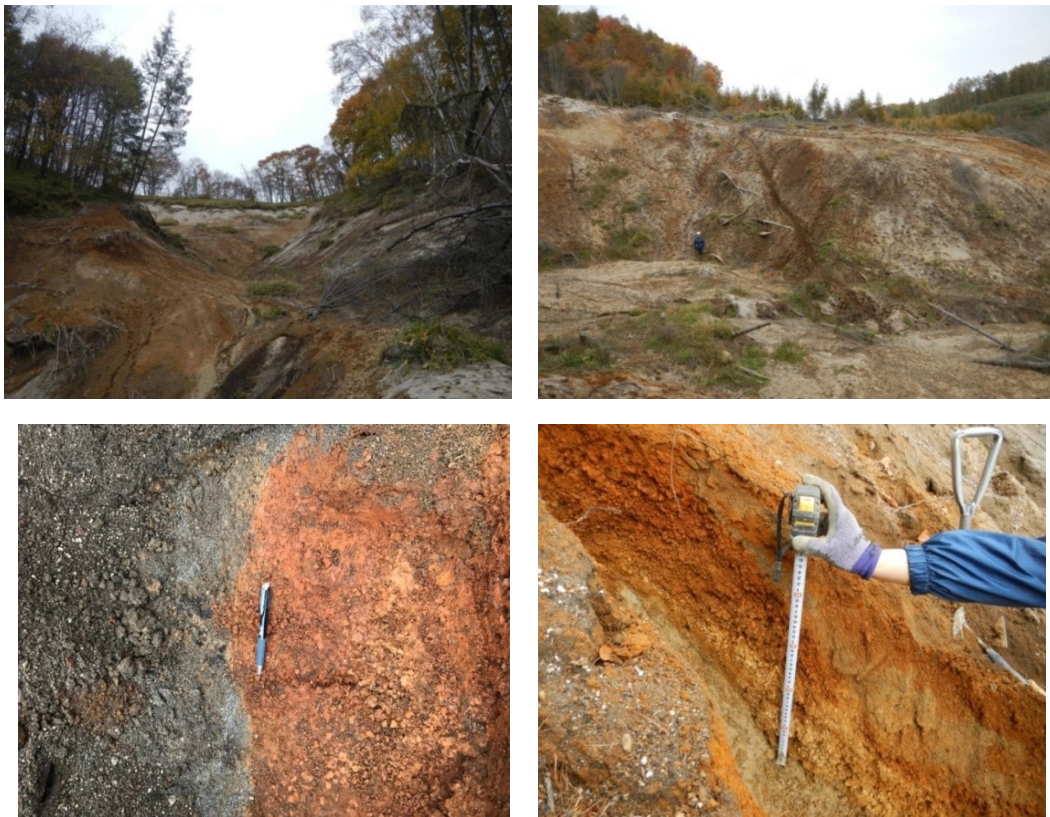
写真 2.8 現地状況

本エリアでみられる崩壊は凹地形を呈しており、崩壊頭部には50cm程度のTa-dが確認できるが、地内に滞留する土砂や流出した土砂はEn-a二次堆積物が多い。崩壊地内にも軽石混在粘土とTa-dの接触部が確認されることから、埋没谷の二次崩壊とみられる。また、溪床幅が広く土砂の流動性も中程度のため河道の閉塞は見られないが、崩壊地内に未だ多く滞留している状況である。

(左上)斜面長の長い谷頭でのテフラの崩壊

(右上)流出土砂の末端状況

(左下)En-a 二次堆積物と Ta-d の境界

(右上)側壁にみられる Ta-d

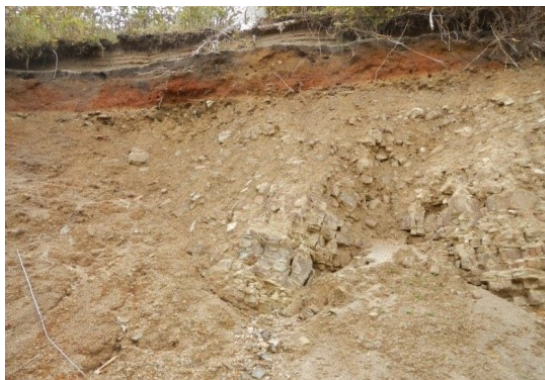
(左上)表層崩壊頭部にみられる Ta-d

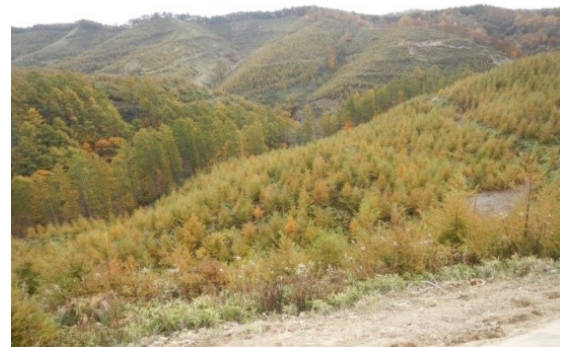
(右上)崩壊のすくない溪流全景

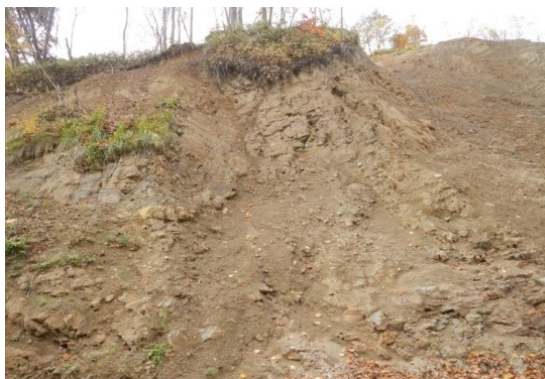
(左下)テフラの見られない急峻な表層崩壊

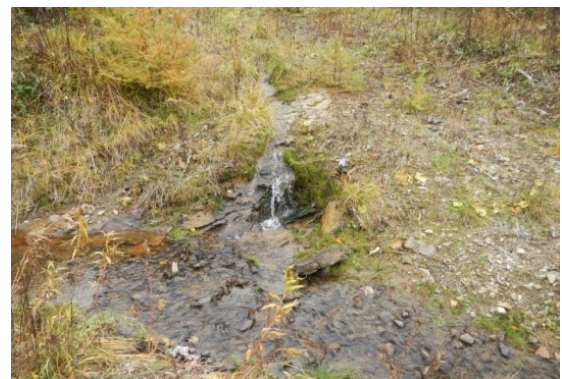
(右下)溪床の基岩露頭
