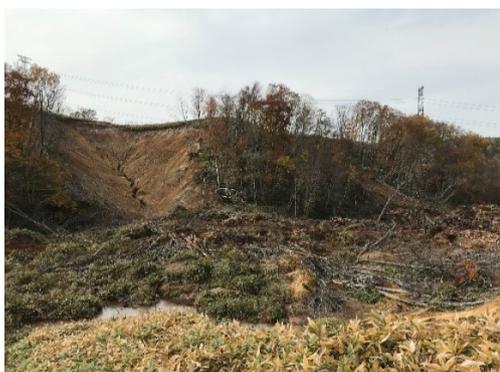
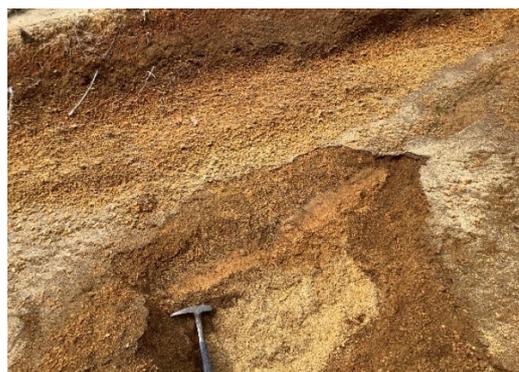
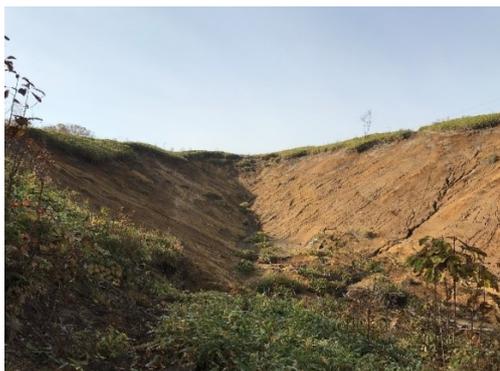
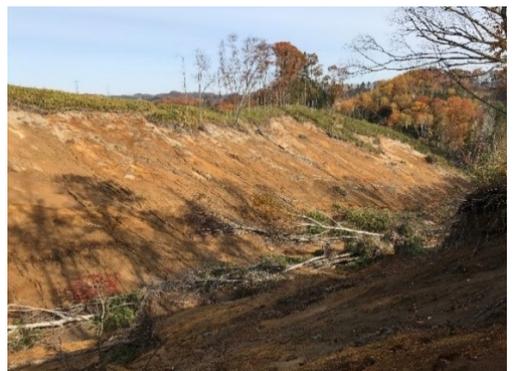
写真 2.2 現地状況

傾斜 25° 程度の新第三紀基盤岩の上位に堆積している En-a が崩壊を起こしている。ほとんどの場合、傾斜の緩い尾根部を除く一次谷のすべての斜面（等斉直線斜面を含む）が崩壊している。平面形状が舟状で流域全体として密度の高い樹枝状をなす。新第三紀基盤岩が、斜面長が長く比較的緩い勾配であるために、広い範囲で En-a 以降のテフラが残留し、崩壊規模と崩壊密度が高くなったと考えられる。

(左上)樹枝状に分布する谷頭緩斜面でのテフラの崩壊
(右上)側壁に見られる厚い En-a と Ta-d
(左下)溪流頭部の谷頭のテフラの崩壊
(右下)平滑斜面でのテフラの崩壊

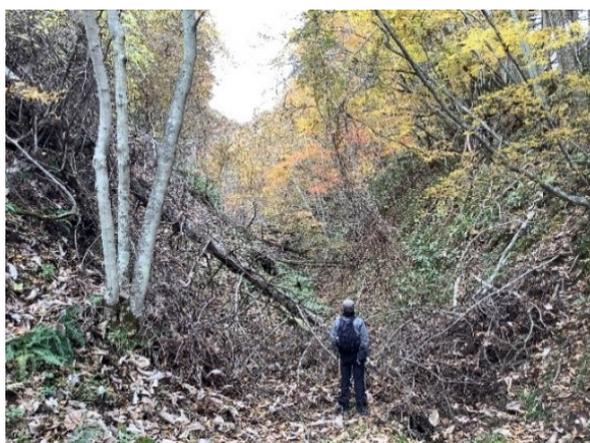
写真 2.3 現地状況

ほとんど崩壊が見られないこのエリアでは、新第三紀基盤岩のV字谷が形成され、谷壁上部の緩斜面が認められない。わずかに発生している崩壊は表土の崩壊のみである。

(左)河床幅の狭いV字状の溪流

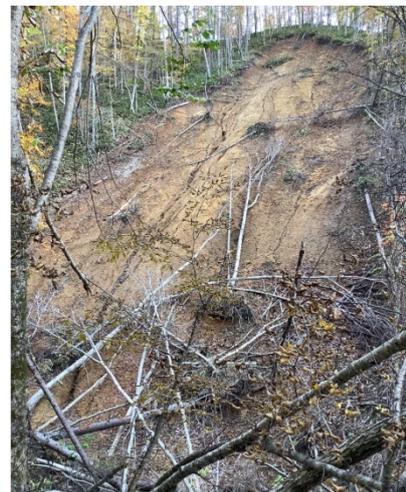
(右)急な谷壁斜面での小規模な表層崩壊

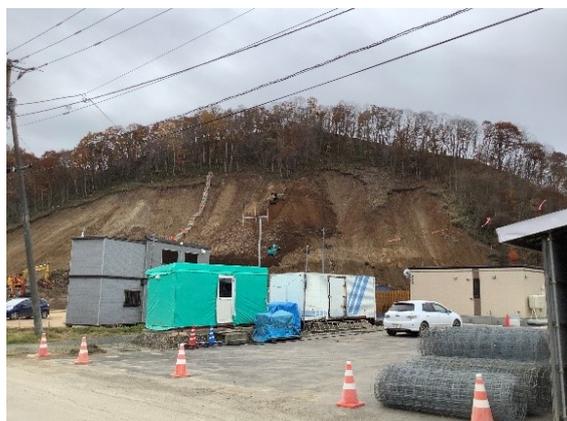
写真 2.4 現地状況

(左)道路わきの平滑斜面でのテフラの崩壊

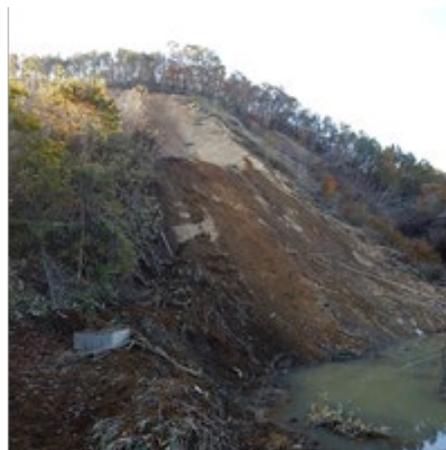
この地域では、新第三紀基盤岩の下部遷急線より上部にのみテフラ（主として Ta-d 以降、まれに En-a）が残留しており、テフラ層が厚く（1.0m 以上）残存する谷頭（谷型斜面）でのみ崩壊が発生したものと推測される。崩壊面の粘土は、En-a である可能性がある。

(右)谷頭でのテフラの崩壊。下部に土砂ダム

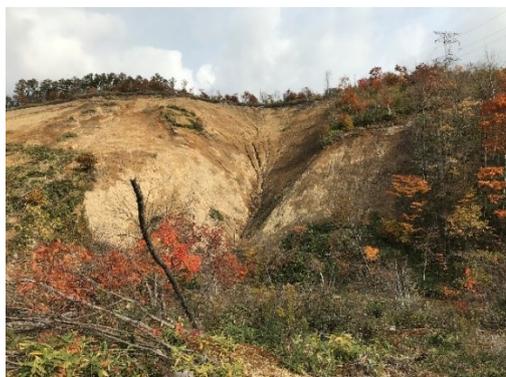
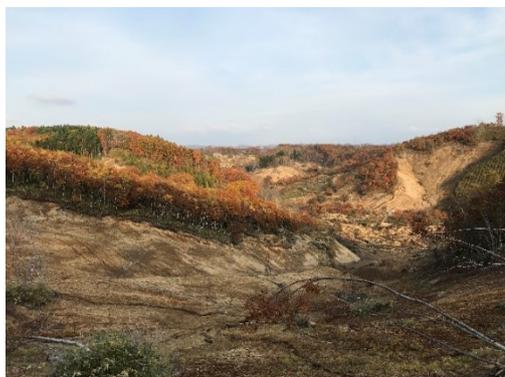
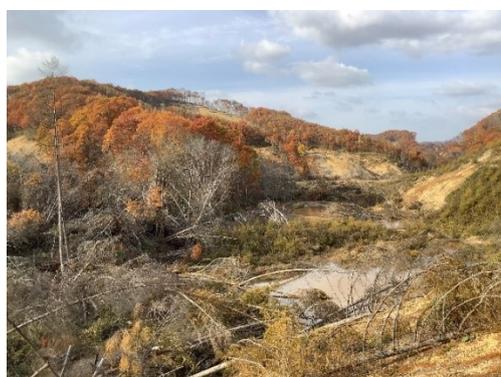
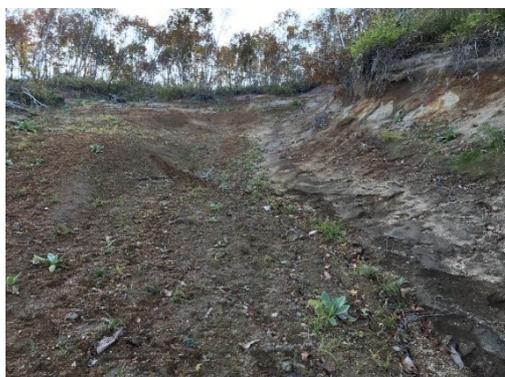
写真 2.5 現地状況

傾斜 25～30° の緩斜面が広く分布しているため、Ta-d 以降のテフラが広く残留しており、谷型斜面に限らず緩斜面となる尾根部を除いて広く崩壊が発生している。下部遷急線より下部での表土の崩壊を除き、崩壊のほとんどが Ta-d の崩壊である。一部で En-a の二次堆積物の崩壊も認められる。厚く堆積した Ta-d と地形（長い斜面長や低い溪流密度）が崩壊規模・密度に関わっているとみられる。傾斜 20° 以下の緩慢な斜面ではテフラ層が尾根状に残っている。また、溪床から 10～15m に下部遷急線がみられ、傾斜が急であることから、表土の崩壊であると推測される。

(左上) (右上)谷頭緩斜面および緩傾斜の谷壁斜面でのテフラの崩壊
(左下)土砂の崩積 (右下)崩壊地側壁から見えるテフラ層
