# B-1-1

| 流域名：安平川 B-1-1 | |

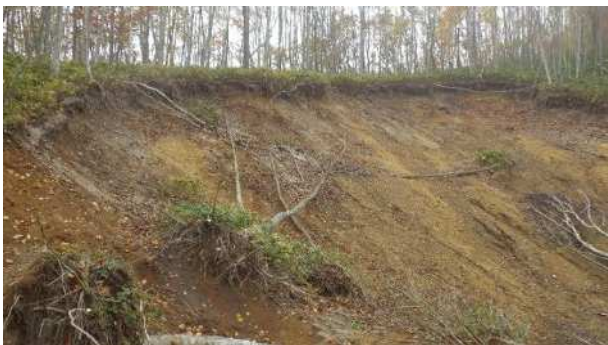
| <p>崩壊様式：テフラの崩壊</p> <p>傾斜 30° を境界とした遷急線上部の緩斜面に En-a が約 1.0m 堆積しており、舟状に崩壊が発生している。傾斜 35° 以上となっている谷壁下部斜面ではテフラの堆積がみられず、主な土砂供給源は上部緩斜面に限られる。</p> | <p>1 崩壊地全景</p> |

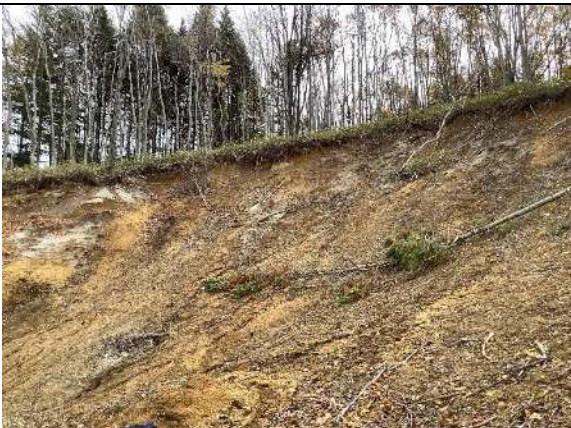
| 崩壊地番号：5 | エリア：1 |

| <p>崩壊様式：テフラの崩壊</p> <p>谷頭部の開析が未発達な緩斜面で碗状に崩壊している。手前の谷壁斜面の崩壊は谷頭部の崩壊と比較して土量が少ない。崩壊土砂は樹枝状に堆積する。</p> | <p>1 崩壊地全景</p> |

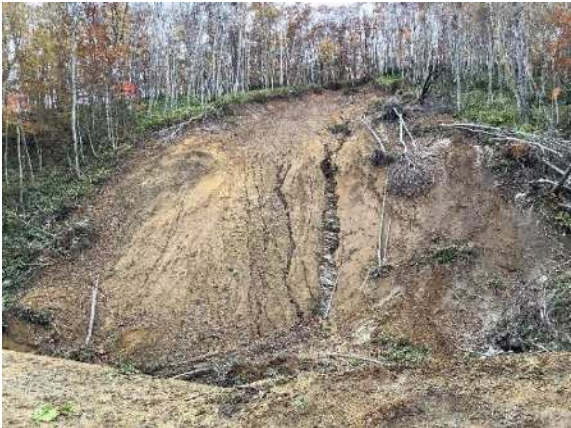
| 崩壊地番号：9 | エリア：1 |

| <p>崩壊様式：テフラの崩壊</p> <p>谷頭部のやや開析された斜面で碗状に崩壊しており、崩壊土砂が樹枝状に堆積する。崩壊地中央部にはガリーが発達し、礫状になった砂泥基盤岩が底部に堆積する。</p> | <p>1 崩壊地全景</p> |

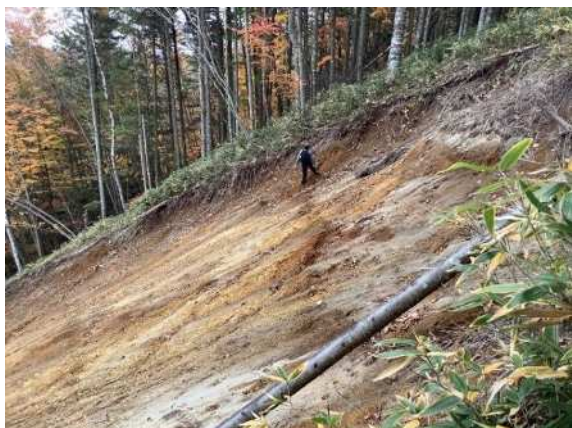
| <p>崩壊様式：テフラの崩壊</p> <p>崩壊地内はわずかに凹地状を呈しているため崩壊頭部の輪郭は曲線的。崩土は完落しており、遷急線上部斜面ではガリーの発達は見られないが、傾斜 <math>35^{\circ}</math> 以上の下部斜面では数条のガリーが合流し基岩の侵食が急激に深くなる。</p> | <p>1 崩壊地全景</p> |

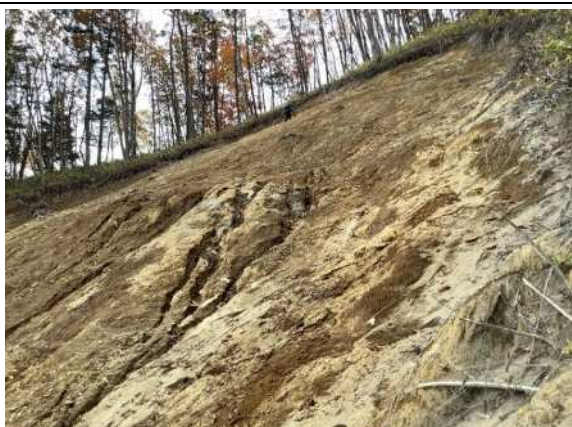
| 崩壊地番号：13 | エリア：2 |

| <p>崩壊様式：テフラの崩壊</p> <p>明瞭に切り込む細い谷に面する斜面だが崩壊斜面自体は開析が進んでいない平滑面に位置する。崩壊後の地内はガリーが進行し、床部には塊状となった基盤岩が堆積する。</p> | <p>1 崩壊地全景</p> |

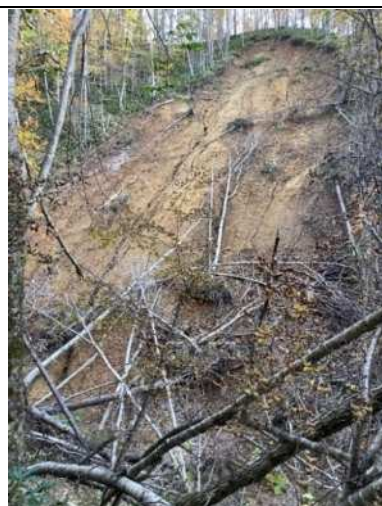
| <p>崩壊様式：表層崩壊</p> <p>テフラの堆積が見られない斜面で発生した表層崩壊。本崩壊の周辺は遷急線下部に傾斜 <math>35^{\circ}</math> 以上の V 字谷を持つ斜面が分布しており、テフラの堆積はあまり見られず崩壊土砂量は少ない。周辺にも同様の崩壊が分布するが群発的ではなく規模も小さい。</p> | <p>1 崩壊地全景</p> |

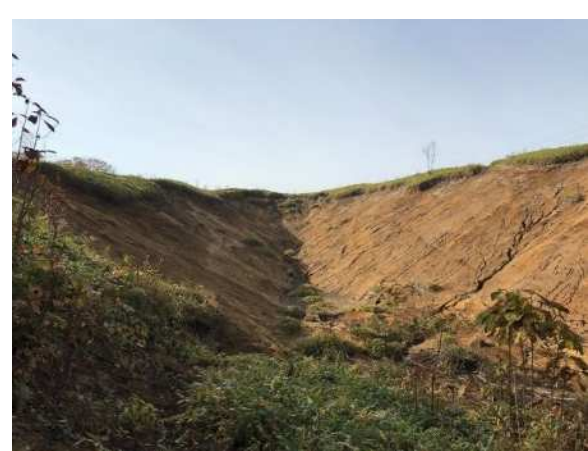
| 崩壊地番号：4 | エリア：2 |

| <p>崩壊様式：テフラの崩壊</p> <p>緩斜面でテフラが厚く堆積しており、谷頭および両岸斜面が尾根直下から軒並み崩壊している。滑落崖頭部で崩壊が連結し、荒廃範囲は一带に広がり樹枝状の崩壊群を形成している。</p> | <p>1 崩壊地全景</p> |

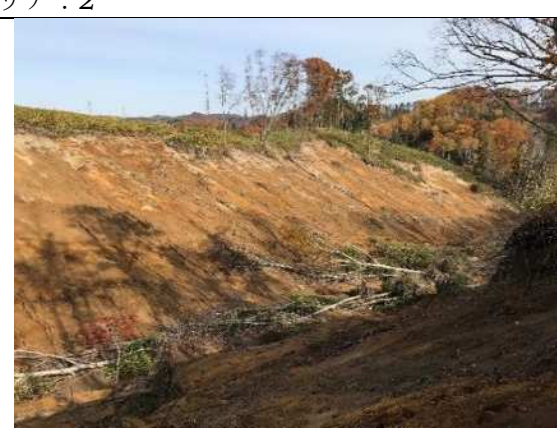
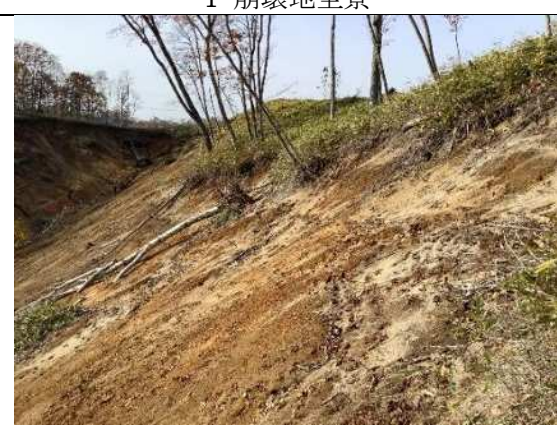
| <p>崩壊様式：テフラの崩壊</p> <p>開析が未発達な平滑斜面において舟状の崩壊地を形成する典型例である。尾根平坦部を除くテフラ堆積箇所が全て滑落している。崩壊跡地内は一面に褐色を呈しており、En-a/Ta-d 層の卓越地であることを示唆している。</p> | <p>1 崩壊地全景</p> <p>2 崩壊地近景</p> |

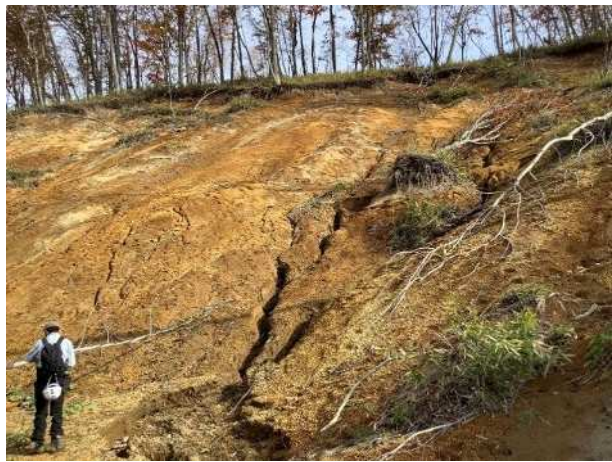
| 崩壊地番号：8 | エリア：2 |

| <p>崩壊様式：テフラの崩壊</p> <p>斜面中腹に基岩の遷急線がみられ、崩壊は基岩の傾斜変換点より上位で発生したとみられる。崩壊形状は舟状～樹枝状となっており、流域内の荒廃範囲が大規模・高密度化している。</p> | <p>1 崩壊地全景</p> |

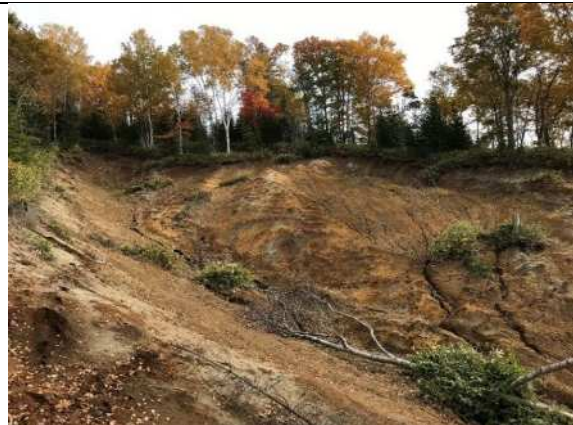
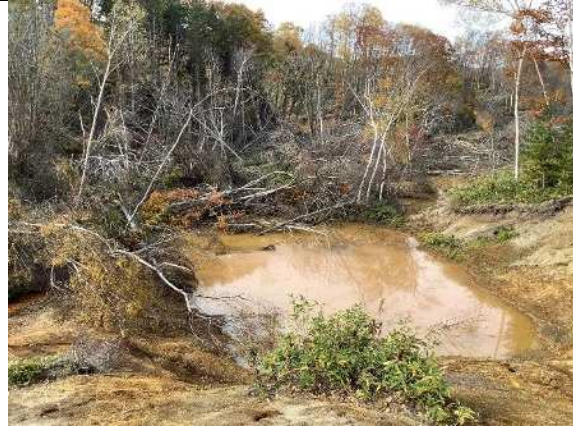
| <p>崩壊様式：テフラの崩壊</p> <p>やや凹地状の緩斜面で発生したテフラの崩壊。崩壊地末端部で土砂が河床に堆積し、湛水地を形成している。周辺の植生は、天然広葉樹（30年生）とその下層に繁茂するササが繁茂する。</p> | <p>1 崩壊地全景</p> <p>2 崩壊地末端に形成された土砂ダム</p> |

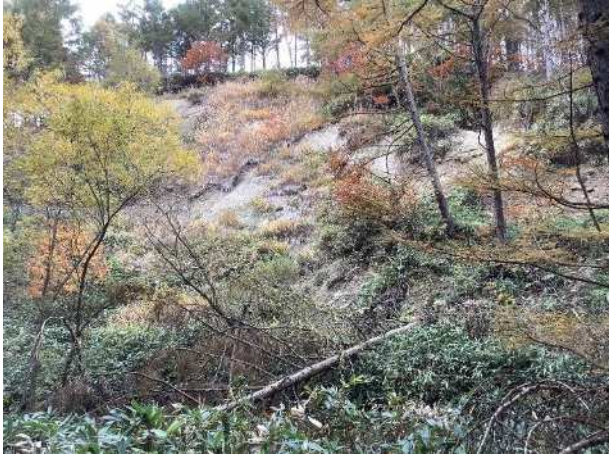
| 崩壊地番号：3 | エリア：4 |

| <p>崩壊様式：表層崩壊</p> <p>急斜面の尾根線直下に崩壊頭部を持つ。この一帯はテフラが厚く残存するが、テフラの崩壊は谷頭部に限られ、本崩壊地のような変状が散見される。</p> | <p>1 崩壊地全景</p> |

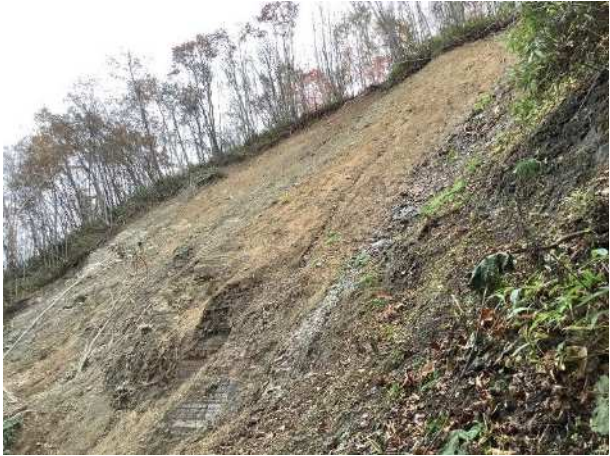
| <p>崩壊様式：表層崩壊</p> <p>テフラの堆積しない急斜面で発生した表層崩壊。傾斜 45° 以上の急斜面で表土の堆積厚も薄く、崩壊土量は少ない。基盤岩の風化砂泥互層が露出しているが、崩壊土砂内に岩屑はみられない。</p> | <p>1 崩壊地全景</p> |

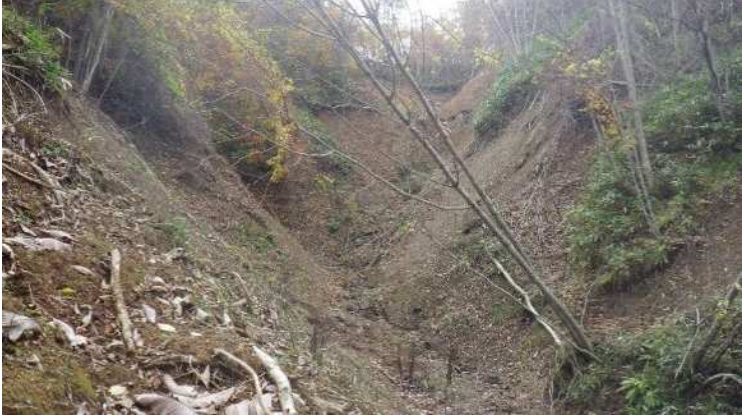
| 崩壊地番号：9 | エリア名：6 |

| <p>崩壊様式：<b>テフラの崩壊</b></p> <p>崩壊範囲は谷頭付近の緩斜面に限定されているため小規模で袋状の崩壊となる。崩土には過去のテフラ崩壊由来の二次堆積層を含む。</p> | <p>1 崩壊地全景</p> |

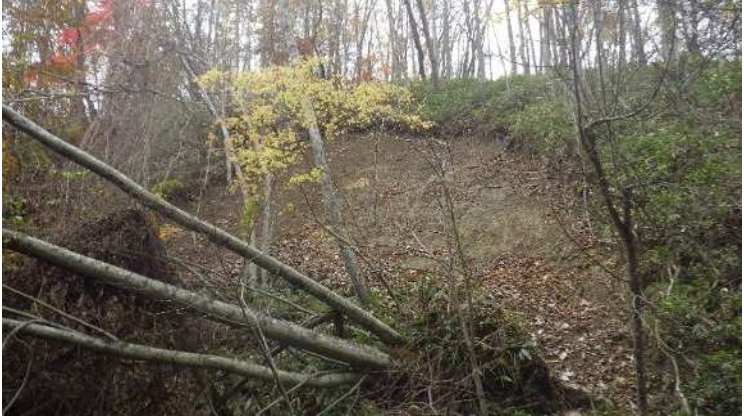
| 崩壊地番号：10 | エリア名：6 |

| <p>崩壊様式：<b>表層崩壊</b></p> <p>急斜面下部の表層崩壊。土砂量は比較的少なく、崩壊地内は基岩が露出しており、崩壊以前よりテフラの堆積はほぼ無かったとみられる。</p> | <p>1 崩壊地全景</p> |

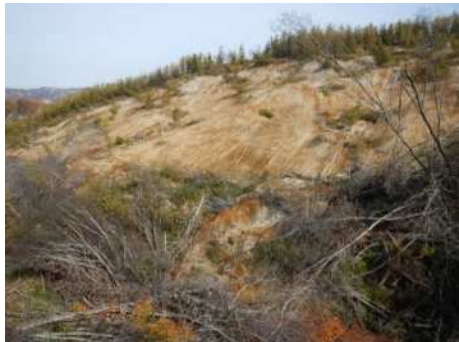
| <p>崩壊様式：テフラの崩壊</p> <p>崩壊地周辺の地形は、上流へ進むにつれて谷の下刻が深くなり 20～30° の浅い凹地形の下部で谷壁斜面がみられるようになる。崩壊頭部は遷急線直下で稜線に沿って連続しており、崩壊形状は舟状に幅広となっている。</p> <p>滑落崖で確認できるテフラ堆積は 140～160cm 程度であり、厚い Ta-d 層と En-a 二次堆積物からなるが、混在しており明確な判別は困難。すべり面とみられる軽石質粘性土は灰色に変色しており、鉄分の溶脱が確認される。土砂の舌部断面は Ta-d を含む初生の崩壊土砂の上に、Ta-C 以浅のテフラを多く含む土砂が複数回にわたって被覆している。</p> <p>北側の溪流との合流部で湛水しているが、溪流出口までは土砂は流出していないが、2つの合流部付近で土砂による自然ダムが形成されている。</p> | |
| <p>1 崩壊地全景（溪岸の起伏の少ない斜面）</p> | |

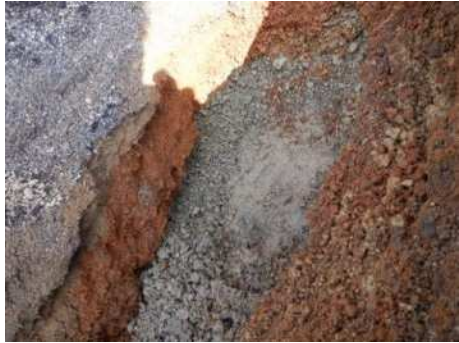
| <p>2 すべり面境界は Ta-d 直下と暗灰色の軽石まじり粘性土。テフラ内の黒色鉱物の混入はわずか。</p> | |

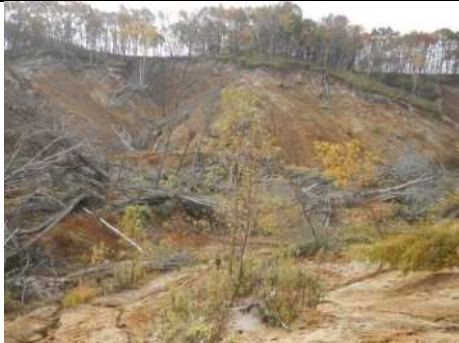
| <p>崩壊様式：テフラの崩壊</p> <p>崩壊地斜面中には褐色の軽石片を含む風化 En-a 主体の粘性土がすべり面となった擦痕が確認できる。斜面基部付近では複数のガリーが合流し基盤岩が深くえぐられ、床部では砂岩頁岩露頭および礫類が確認される。</p> <p>側部のトレンチ断面では粘土層を基底部とする脱色過程(鉄の溶脱)が確認でき、黒色鉱物粒が多く含まれている。Ta-d から上位の黒ボクや火山灰は明瞭に確認できるが、基底部の Ta-d と En-a の間は不明瞭である。</p> | |
| <p>1 崩壊地全景</p> | |

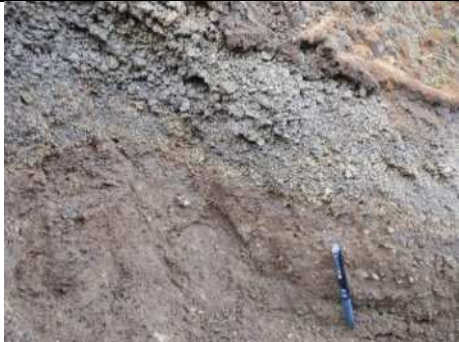
| <p>2 滑落崖直下の軽石質粘性土直下に狭在する粘土層</p> | |

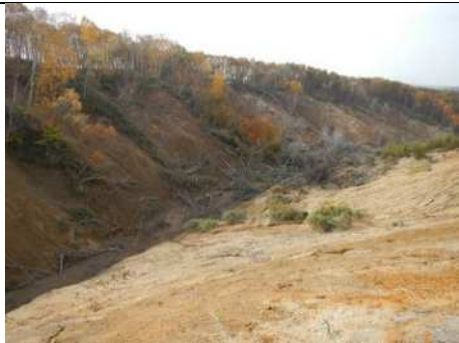
| <p><b>崩壊様式：テフラの崩壊</b></p> <p>稜線直下の遷急線部に沿って頭部が長く連続するテフラの崩壊。一部の斜面では背部も崩壊し、両翼の崩壊による尖頂状尾根が形成され鞍部となっている。</p> <p>溪流下流部に比べるとテフラ層厚は非常に薄く、En-a と Ta-d の厚さは 1m に満たない。舟状の崩壊斜面の直下には比高 10m 程度の V 字谷が形成され、基盤岩である砂岩泥岩互層が両岸に確認できる。ガリー発達が著しく、緩斜面部で合流して下刻が拡大し、基盤岩である泥岩優勢砂岩泥岩互層の礫が最大 <math>\phi=30\text{cm}</math> 程度で分布している。</p> <p>V 字谷中は全体的に暗色に風化しており、地震による崩壊の影響は受けていない印象を受ける。</p> | |
| | <p>1 崩壊地全景</p> |

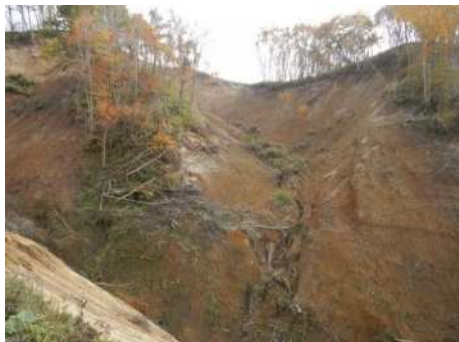
| | <p>2 鞍部が両翼に崩壊して尖頂尾根が形成される</p> |

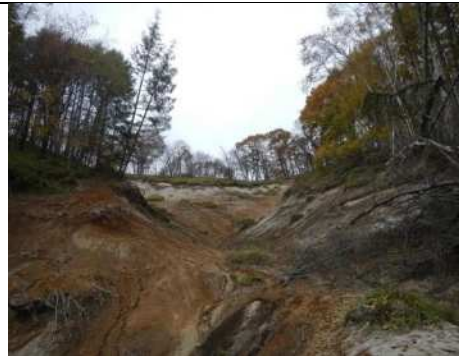
| <p><b>崩壊様式：テフラの崩壊</b></p> <p>二又の頭部を持つ、傾斜の緩い凹地形内で発生した Ta-d を主体とする軽石まじり粘性土をすべり面とするテフラの崩壊。地内の最大傾斜は <math>35^\circ</math> 程度だが、下流では土砂が滞留しているため緩傾斜となる。</p> <p>崩壊地縁辺部は Ta-c、地内は Ta-b で覆われており、凹地形内はテフラが厚く堆積しており粘土化が進行していたとみられる。</p> <p>末端土砂からは湧水に鉄皮膜の流出が顕著であり酸化鉄の沈殿も進んでいる。</p> | |
| | <p>1 崩壊地全景</p> |

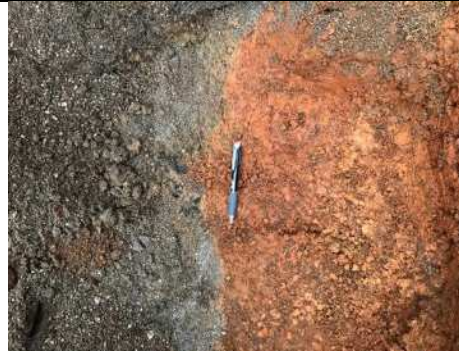
| | <p>2 側壁にみられる崩壊境界と狭在する乳灰色粘土</p> |

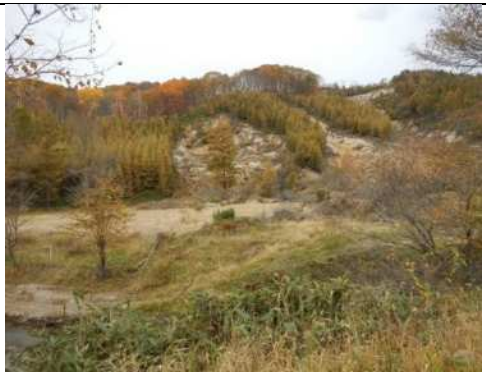
| <p>崩壊様式：テフラの崩壊</p> <p>傾斜の緩い凹地形内で発生した。Ta-d を主体とする軽石まじり粘性土をすべり面とするテフラの崩壊。Ta-d とその上位が明瞭に確認でき、Ta-d の直下には暗灰色の軽石まじり粘性土がみられる。</p> <p>従来地形も尾根直下に谷頭をもつ凹地形で、凹地形内にテフラが厚く堆積しており、かつ集水地形であることがわかる。</p> <p>谷出口の不安定土砂は1.0m以上の厚さで堆積している。</p> | |
| | <p>1 崩壊地全景（対岸斜面から望む）</p> |

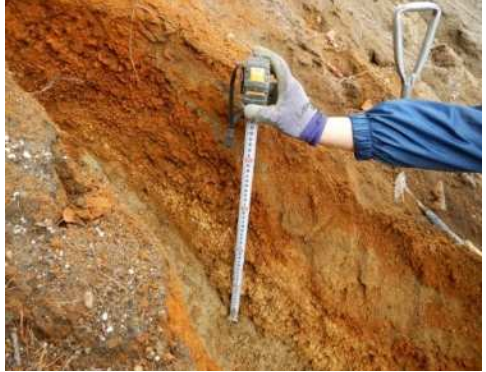
| | <p>2 頭部直下付近落ち残り土塊に見られるすべり面とその上位のテフラ</p> |

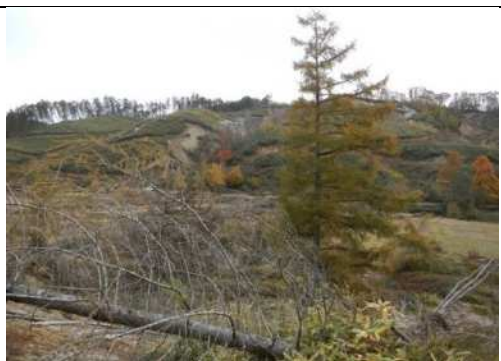
| <p>崩壊様式：テフラの崩壊</p> <p>傾斜の緩い（最大 30° 程度）凹地形内で起きた Ta-d を主体とする軽石まじり粘性土をすべり面とするテフラの崩壊。従来地形も尾根直下に谷頭をもつ凹地形で、その凹地形内に Ta-d を主体とするテフラが厚く堆積しており、かつ集水地形であることがわかる。崩壊時は Ta-d もしくは軽石混在土を起因として発生したと考えられる。凹地形内の土砂発生量が多いが、尾根状斜面などでは表層のみの崩壊。</p> | |
| | <p>1 対岸から見る崩壊地全景</p> |

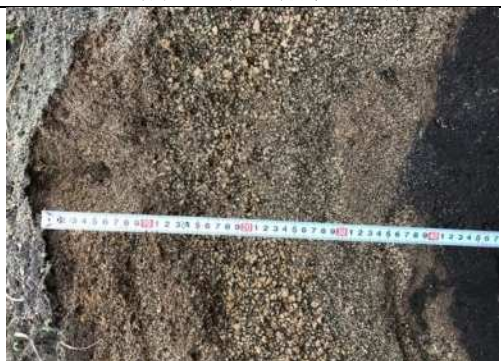
| | <p>2 黒ボク上位に厚く被覆する軽石質砂土</p> |

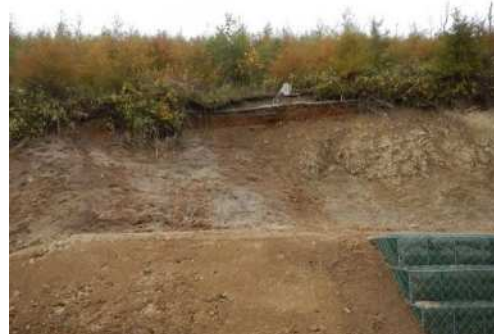
尖頭尾根直下の斜面に頭部を持つ崩壊。土砂は溪床に至らず斜面中腹に滞留している。

復旧林道の直下の滞留土砂には多くの頁岩露頭が確認され、テフラ堆積厚は僅かである。傾斜約  $40^\circ$  の斜面を成す基盤岩の新第三紀砂岩泥岩互層は風化により節理が発達している。

林道の復旧工事のため滑落崖は切土してあるが、約 1.5m のテフラ・黒ボク層の直下に風化した頁岩露頭が確認できる。

1 崩壊地頭部

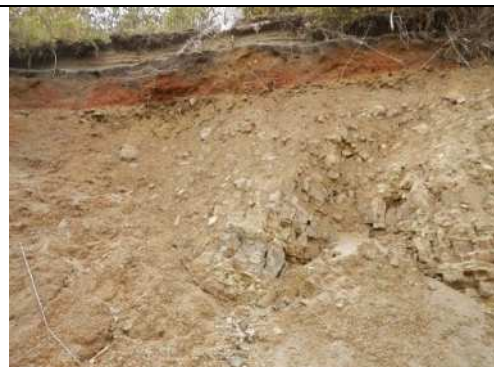
2 岩盤直上の Ta-d 以浅のテフラと黒ボク土

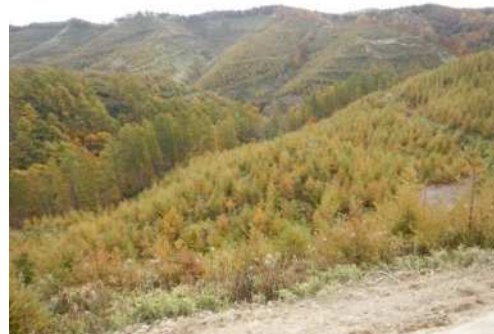
風化した岩盤露頭で発生した表層崩壊。溪流の傾斜は緩く、約 20m 程度の床谷が発達している。両溪岸は  $40^\circ$  以上の急崖が多く、周辺で見られる崩壊は岩盤の表層崩壊が主体となる。谷合流部の凸部斜面ではトップリングに近い崩壊形態になる。

溪流河床部にも露頭が確認されており、側刻が進行しているため、両崖斜面が急 ( $40^\circ$  以上) であることがわかる。

1 対岸から見る崩壊域全景

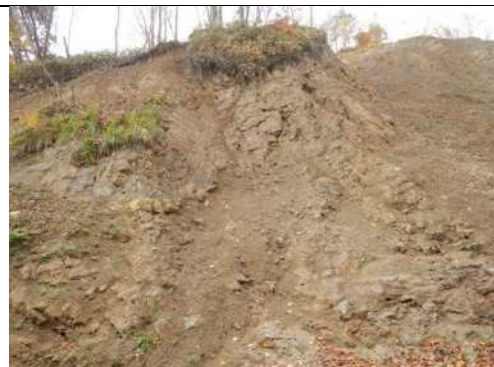
2 崩壊地露頭

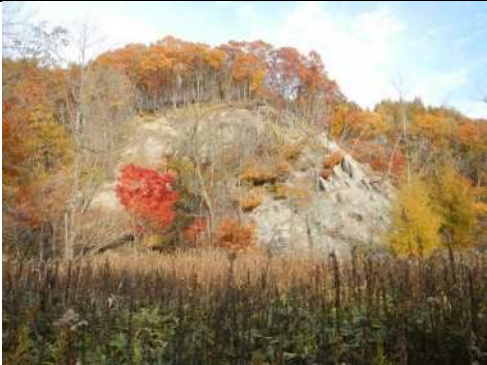
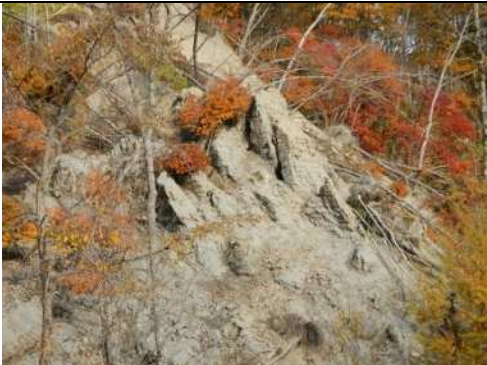
| <p>崩壊様式：岩盤崩落</p> <p>渓流出口の凸形斜面で崩壊が発生している。20 m以上の滑落崖を形成し、ややトップリング気味に岩盤が崩落している。斜面直下には岩塊と砂礫による崖錐斜面が形成されている。</p> <p>滑落崖断面にわずかにテフラ層は確認できるが1mに満たない。</p> | <p>1 崩壊地全景</p> <p>2 崖錐部の状況</p> |

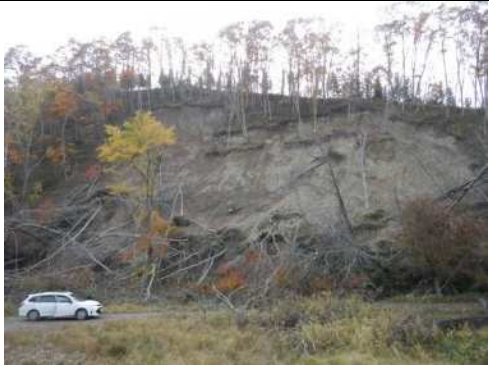
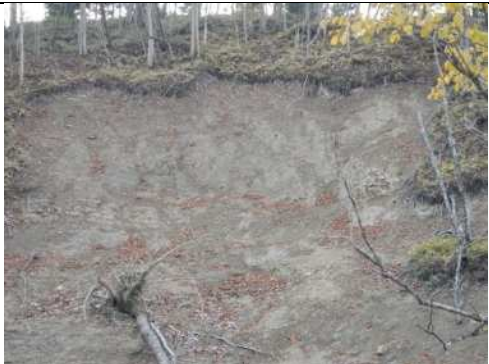
| <p>崩壊様式：岩盤崩落</p> <p>急崖を成す風化岩盤中で発生した崩壊。斜面基部で湧水が見られ、崩積土中にはテフラは殆ど認められない。50° 前後の急峻な斜面であり、滑落崖断面にもテフラ層は僅かである。</p> | <p>1 崩壊地全景</p> <p>2 滑落崖付近状況</p> |

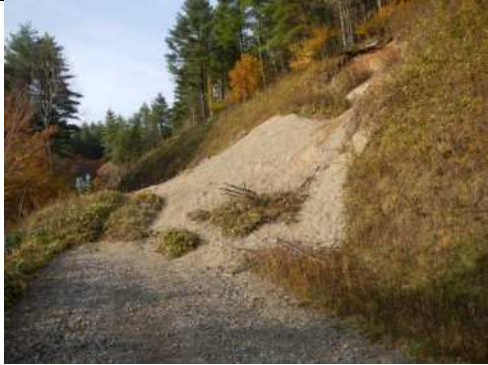
| <p>崩壊様式：表層崩壊</p> <p>テフラ層直下の風化泥岩中で発生した崩壊斜面長約 15m で、土砂は 10m ほど流下し林道を被覆している。岩盤層の上位には約 40cm で Ta-d が被覆されるが、岩盤境界付近は 10cm 程度の黄灰色の混在土砂からなる。</p> <p>斜面傾斜は 30° 前後で、泥岩のスレーキング著しく、崩積土の殆どが砂礫化している。</p> | |
| | <p>1 崩壊地全景</p> |

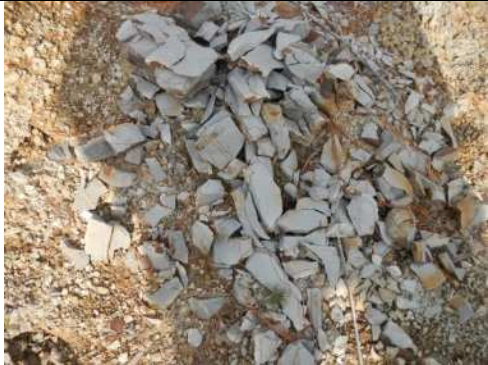
| | <p>2 スレーキングが卓越する泥岩</p> |

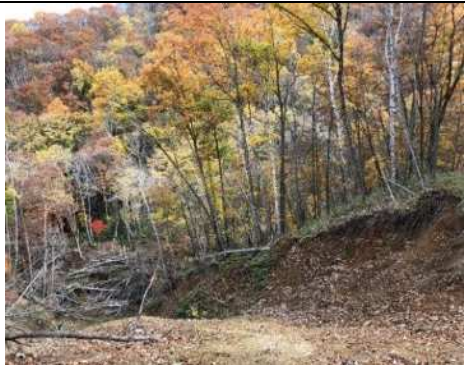
| <p>崩壊様式：テフラの崩壊</p> <p>谷地形に沿って、最大深度 3～5m 程度の厚さを持って崩壊しており、崩壊斜面中には不安定土砂の残留は無い。未崩壊斜面中にも谷落ち亀裂が断続的に分布しているが、崩壊地はいずれもテフラの崩壊である。流出した土砂が斜面中部の緩斜面域に堆積し、ガリーが進行している。</p> <p>受け盤斜面を成す砂泥互層基盤岩の上位には約 60cm のテフラおよび黒ボクが堆積する。基底部のテフラは混在土になっている。には土砂量の比較的少ない表層崩壊も隣接するため、河床付近では土砂量に対して倒木の集積が目立つ。</p> | |
| | <p>1 テフラの崩壊は 35° 以下の斜面で発生</p> |

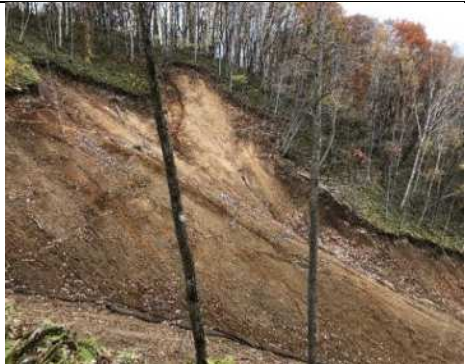
| | <p>2 三叉状に冠頭部を持つ埋没谷に挟まれた地内凸部</p> |

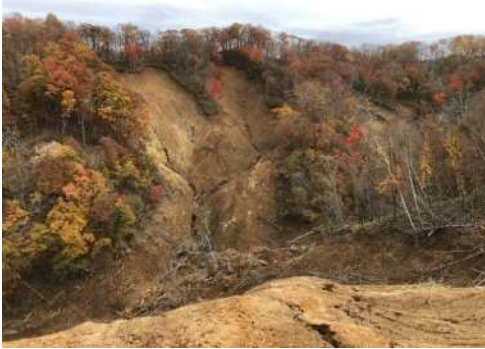
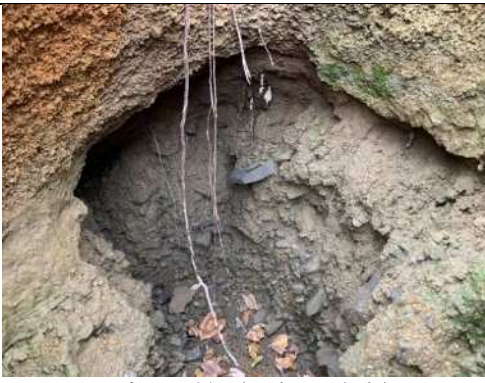
| <p>崩壊様式：岩屑の崩壊</p> <p>稜線直下の遷急部に頭部をもつ 2 つの崩壊が斜面下部で合流し、斜面下部の緩斜面で合流する。</p> <p>崩壊斜面中にも遷急線が連続しており、その下位には風化堆積岩の露頭が確認できる。縦断形状としては稜線→遷急線→遷急線→遷緩線→遷急線→溪床となっている。横断形状は上部が平坦斜面で下部方向にV字状に遷移的に深くなる。</p> <p>基盤が露出した遷急部ではボラ穴が確認され、下部でガリーが拡大しガリー底部には礫岩が混在する。斜面中腹でのやや深い碗状の崩壊の後に上部斜面表層部でのテフラ（En-a）の崩壊が発生したと考えられる。側部断面には青灰色の礫まじり粘性土上位にテフラ層理が確認でき、層序も比較的良好。</p> | <p>1 崩壊地全景</p> <p>2 ボラ近景（下部は礫岩）</p> |

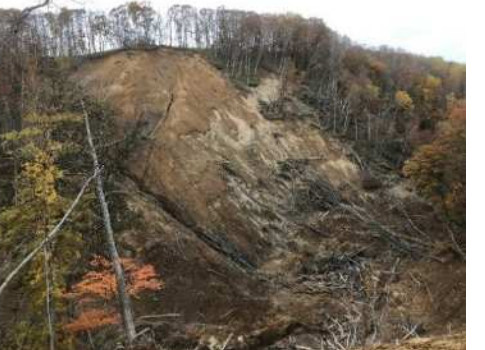
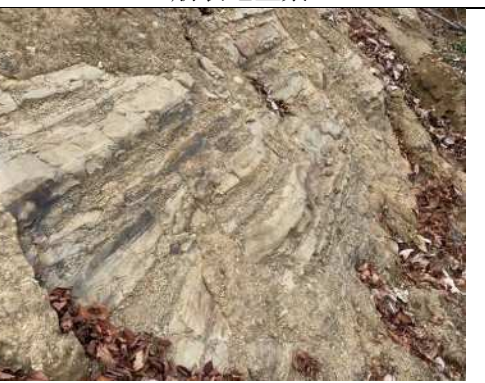
| <p>崩壊様式：テフラの崩壊</p> <p>稜線直下に頭部を持ち、堆積厚 12cm 程度の Ta-d 以浅のテフラ・黒ボク層と下部の Ta-d・En-a 混在層の境界付近で発生した凸形斜面のテフラの崩壊。</p> <p>上部の崩壊地内は 20～30° 程度だが、斜面下部の遷急線以下は基盤傾斜が 50° 以上と急なため、土砂は張り付かない。細い埋没谷を含むが崩壊地全体としては凸形斜面になり、左側部は不明瞭、右側部は谷部と合流する。基盤上部の緩斜面にはボラ穴が分布し、ガリー侵食による下刻が著しく、ガリー床部には砂泥礫岩が露出している。第三紀</p> <p>従来斜面の植生はすべて流下しており、末端付近の土砂厚は最低でも 2m 弱確認できる。</p> | <p>1 崩壊地全景</p> <p>2 滑落崖付近の風化露頭</p> |

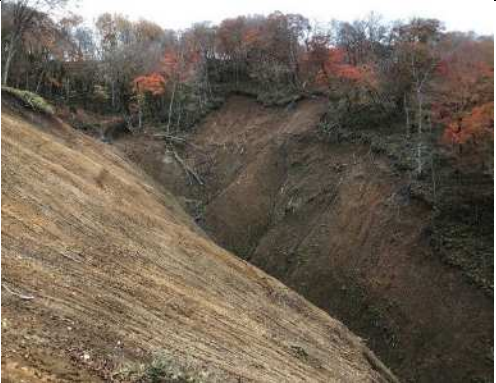
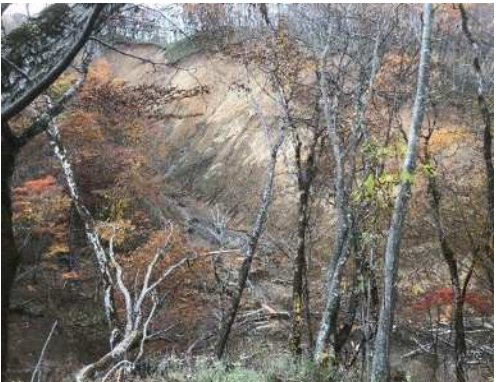
| <p>崩壊様式：<b>テフラの崩壊</b></p> <p>稜線直下の遷急線から谷壁上部斜面内でテフラの崩壊が発生している。二次堆積物が混在するためテフラの層序は不明瞭だが、斜面中は<b>Ta-d</b> が広く分布する。V字谷中の傾斜は <math>50^{\circ}</math> 前後とみられるが、凸形地形より上位は <math>30^{\circ}</math> 前後と比較的緩やか。</p> <p>地内は崩壊したテフラに覆われ不明瞭だが、凸形地形以下では基盤が露出している。</p> <p>V字谷中やガリー床部は基岩である砂泥互層が確認できるが、欠床谷となっており、土砂の滞留はない。</p> <p>下部谷壁斜面内ではガリーは発達せず、概ね植生を一部伴う従来斜面になる。一方下部遷急線上位は、崩壊土砂が被覆しておりガリーが分布する。</p> | <p>1 谷頭付近の下部谷壁斜面と上部緩斜面</p><br> <p>2 崩壊地全景</p> |

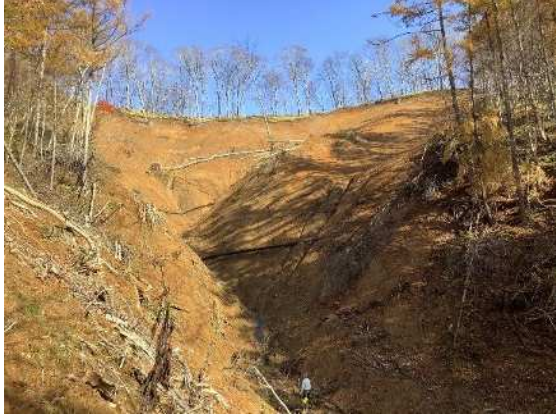
| <p>崩壊様式：テフラの崩壊</p> <p>一次谷谷頭部の上部緩斜面に堆積するテフラが尾根直下の遷急線を頭部として袋状に崩壊している。第三紀基盤岩が成す下部谷壁斜面は傾斜 <math>40^{\circ}</math> 以上で、テフラの堆積はみられない。</p> | |
| <p>1 崩壊地全景</p> | |

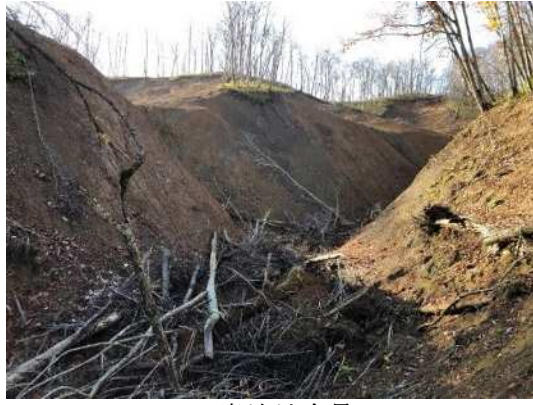
| <p>崩壊様式：岩屑の崩壊</p> <p>崩壊地頭部付近に遷急線があり、下部は崩壊で、遷急線上部から稜線直下にかけては表層崩壊を併発している。</p> <p>谷頭付近のテフラは黒ボク含めて 1m 程度であり、Ta-d が認められる。</p> <p>崩壊頭部から 6～7m 下方に明瞭な遷急遷がみられ、上は <math>30^{\circ}</math> 未満でテフラの堆積があるが、下は深く侵食された谷に面した <math>50^{\circ}</math> 以上の谷壁斜面となっておりテフラ層はみられない。</p> <p>河床の堆積土砂厚は 0.5～1.0m 程度あり、上流側は湛水しているが、大半の土砂は対岸の崩壊地から供給されたもので、本斜面の崩壊土砂は斜面下部の狭窄部で捕捉され堆積している。</p> | |
| <p>1 崩壊地全景</p> | |

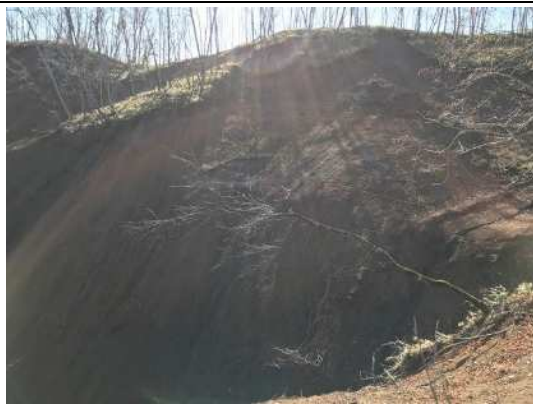
| <p>2 崩壊地頭部付近の遷急線</p> | |
