## 2. 令和元年東日本台風（宮城県、神奈川県）

## 2. 1 緊急調査報告書

令和元年台風第 19 号に伴い丸森町及び相模原市で発生した  
山地災害の学識経験者による現地調査結果概要（11 月 22 日・23 日実施）

令和元年台風第 19 号に伴い丸森町及び相模原市で発生した  
山地災害の学識経験者による現地調査結果

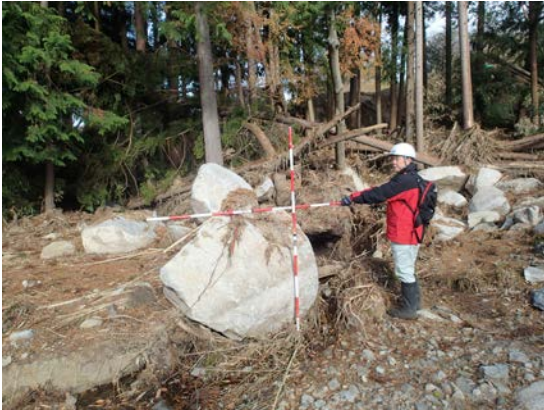
（下流堆積区域のコアストーンと流木）

流出土砂は主にマサ土で構成され、径 1～3m 程度の未風化の花崗岩の巨石（コアストーン）とともに溪流内や流出土砂が堆積している集落に散在していた。

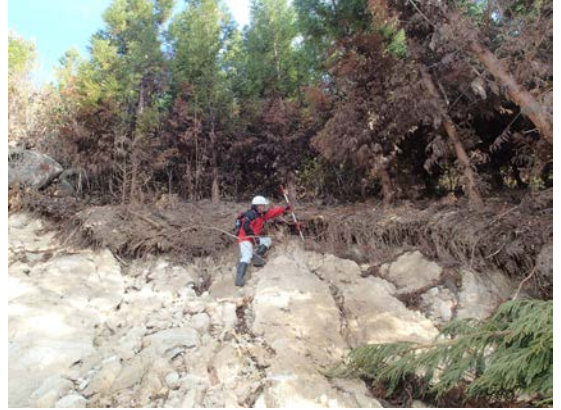
（薄い表土層と根系（0.5m程度））

災害箇所周辺の植生は、スギを主体とした 2～3 齢級の人工林が占めている。根系深さは、荒廃溪流地縁の根系の状況から表土層厚とほぼ同じ 0.5m 程度以内と推定される。なお、廻倉地区を含む次郎太郎山西斜面では、平成 14 年 3 月に被害面積約 160ha に及ぶ山火事が発生しており、荒廃溪流上部の標高 300m 付近から炭化した木片、標高 370m 付近では樹皮が炭化したアカマツの伐根などの被害の痕跡が確認された。

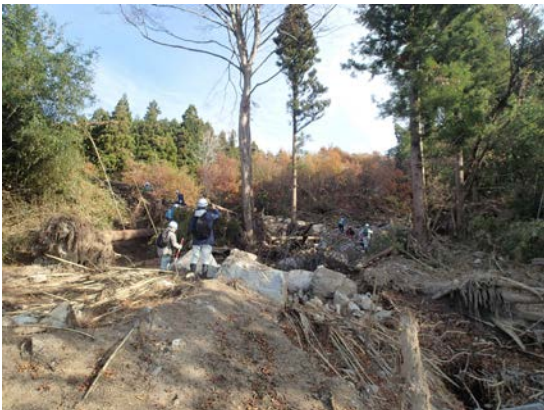
（標高250m付近で堆積した土砂等）

調査地では、標高 250m 付近より上流域で溪床に残る不安定な土石は少なく、谷出口付近に堆積した土石量も少ないといった特徴がみられた。これは源頭部付近で発生した崩壊と流下区間の右岸側で発生した崩壊の土砂が合流して溪床・溪岸の土砂・土石、立木を取り込みながら流下したが、流下域途中の標高 250m 付近は元々平坦な地形であったことから、この付近で土石の多くが堆積し下流域への土石の流出が軽減されたと推定される。

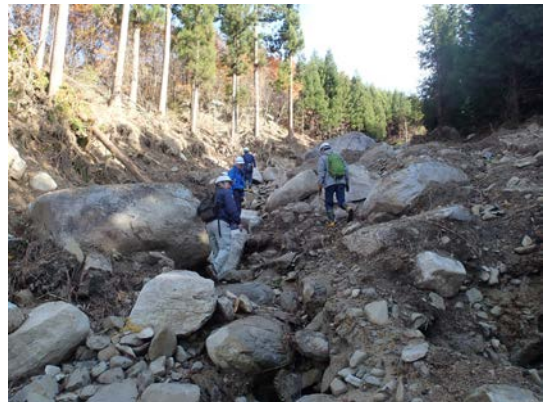
（流下区域の溪床）

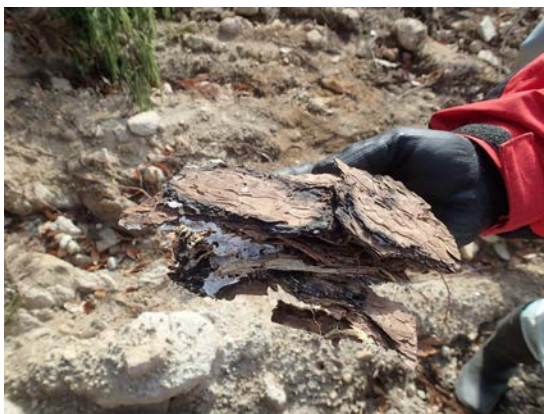
（山火事跡を示す焦げた木片）

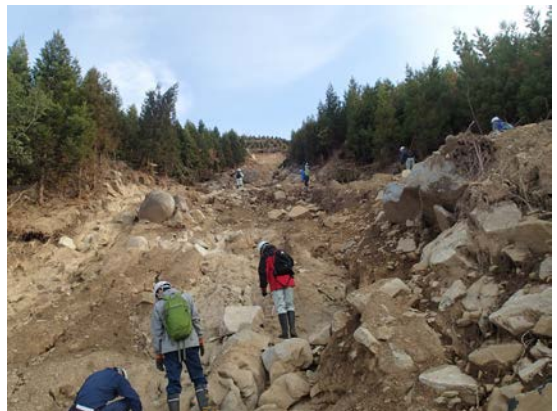
（崩壊源頭部付近）

調査地の荒廃溪流源頭部から被害箇所までは、最大長さ（水平距離）約 550m、比高差約 160m、荒廃溪流幅は 20～30m 前後、源頭部は幅約 12m、深さは 0.5m 程度であった。

記録的な集中豪雨（24 時間雨量 420.5mm（令和元年 10 月 12 日 3 時～令和元年 10 月 13 日 3 時まで）アメダス丸森観測所、24 時間雨量 587.5mm（令和元年 10 月 12 日 3 時～令和元年 10 月 13 日 3 時まで）アメダス筆甫観測所）に伴い、山火事復旧後の植栽木の土壌緊縛力が十分発達していない中で、斜面の薄い表土層において地下水位が上昇し土層が著しく飽和して崩壊が発生した。基岩上の表土層厚まで根系は達していたものの記録的な集中豪雨により森林の機能を超えて崩壊が発生したと推定される。さらに、崩壊土砂等は、溪床・溪岸の土砂・土石、立木を取り込みながら流下・堆積し、町道等に被害を及ぼしたと推定される。

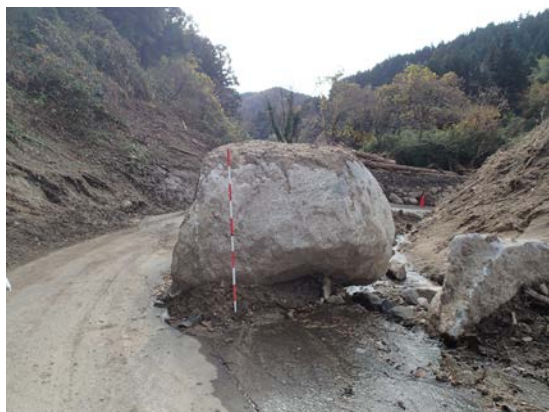
(町道まで流出したコアストーンと土砂)

町道に堆積した土石の多くは除去されているが、径約 3m の巨石が残されている。

なお、人家周辺や町道まで巨石が散在していることについては、荒廃溪流の勾配が 30 度程度で比較的急であり、侵食に伴い露出した巨石が流下しやすい状態にあったことに加え、堆積区域である溪流出口付近で以前から堆積していた巨石が更に下流へ流出したものと推定される。

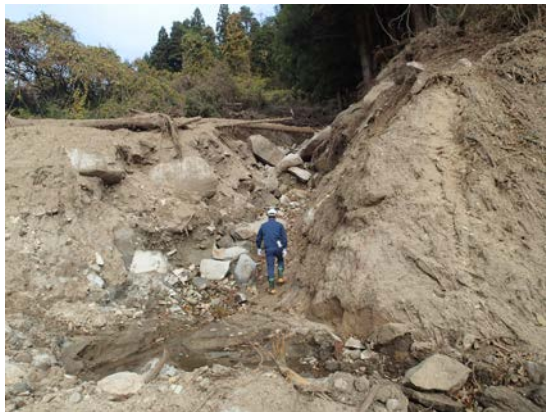
(町道付近の土石堆積状況)

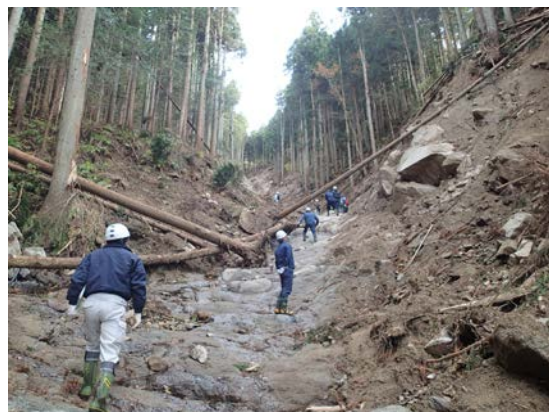
(流下区域の溪床の露岩と侵食状況)

溪床には花崗閃緑岩が露頭し、溪床に堆積している不安定土砂は少ないが、径 2～4m 程度の巨石がみられ、両岸は土砂の流送に伴い侵食され倒木も発生している。

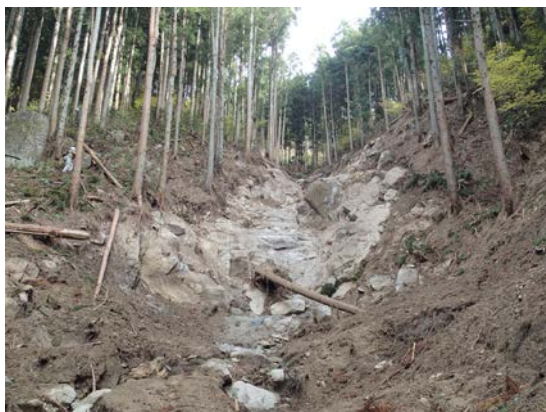
(崩壊源頭部付近)

調査地の荒廃溪流源頭部から被害箇所までは、最大長さ（水平距離）約 250m、比高差約 150m、荒廃溪流幅は 20～30m 前後、源頭部滑落崖の深さは 1.5m 程度であった。

記録的な集中豪雨（24 時間雨量 420.5mm（令和元年 10 月 12 日 3 時～令和元年 10 月 13 日 3 時まで）アメダス丸森観測所、24 時間雨量 587.5mm（令和元年 10 月 12 日 3 時～令和元年 10 月 13 日 3 時まで）アメダス筆甫観測所）に伴い、溪流上流斜面の薄い表土層において地下水位が上昇し土層が著しく飽和して崩壊が発生したと推定される。基岩上の表土層厚まで根系は発達していたものの記録的な集中豪雨により森林の機能を超えて崩壊が発生したと推定される。崩壊土砂等は、溪床・溪岸の堆積土砂や薄い表土層、土石、立木を取り込みながら流下し、下流に被害が発生したと推定される。

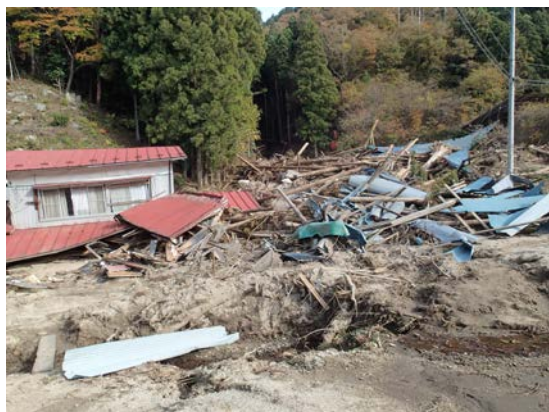
(土石等の流出に伴う人家被害)

10 月 12 日、宮城県伊具郡丸森町館矢間山田字南において、溪流内で複数の崩壊が発生し、崩壊による土砂・土石、流木が流下に伴いその量を拡大して人家 1 戸に被害を与えるとともに、町道及び国道 349 号に一部が流入・堆積し町道・国道の通行止め等の被害が発生した。

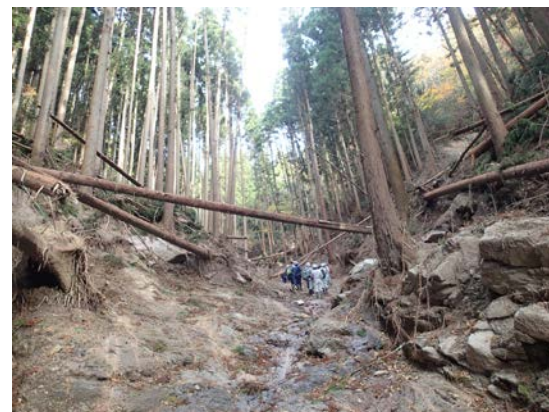
(流下区域の溪床の露岩と侵食状況)

源頭部には二つの崩壊があり、右岸側の崩壊が新しく、左岸側の崩壊は古く、両崩壊ともに 0.5m 程度の浅い崩壊である。崩壊発生区域から流下区域にかけて溪床はほぼ露岩しており土砂の堆積はみられない。土砂は溪岸を侵食し流木を発生させながら谷出口まで流下し、人家等が被災した。

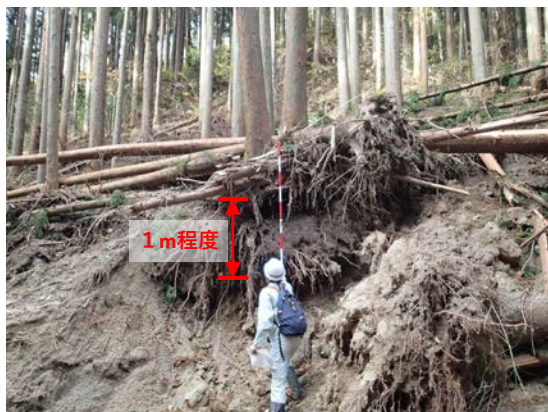
(根系深さ (1 m程度))

域はスギ（10 齢級以上）が占めている。根系深さは、荒廃溪流地縁の根系の状況から 1 m 以内と推定される。

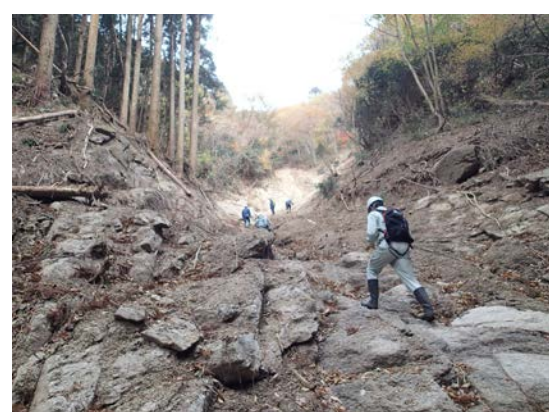
(崩壊源頭部付近)

記録的な集中豪雨（24 時間雨量 420.5mm（令和元年 10 月 12 日 3 時～令和元年 10 月 13 日 3 時まで）アメダス丸森観測所、24 時間雨量 587.5mm（令和元年 10 月 12 日 3 時～令和元年 10 月 13 日 3 時まで）アメダス筆甫観測所）に伴い発生した崩壊に加え、溪流上流にもともとあった小崩壊が集中豪雨に伴って拡大し、その崩壊土砂等が溪床・溪岸の土砂・土石、立木を巻き込みながら拡大して流下したことにより被害が発生したと推定される。

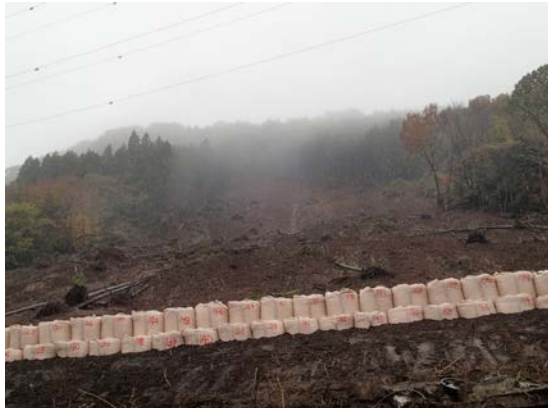
(市道より上部全景)

調査地の崩壊地源頭部から人家等の被害箇所までは、最大長さ（水平距離）約 250m、比高差約 100m、崩壊斜面幅は 70～100m 程度、源頭部の滑落崖の深さは 6～7m 程度であった。このうち崩壊は源頭部の長さ約 50m、勾配が 30° 前後の急斜面で発生し、崩壊した土砂が下方の緩斜面（勾配 15° 前後）上を流下したと推定される。

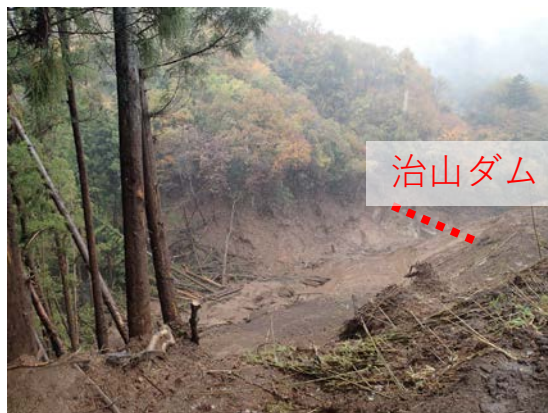
(市道より下部の土砂流出状況)

すなわち、斜面上部の火山灰土などが、記録的な集中豪雨に伴う地下水位の上昇により著しく不安定化したことで崩落し、斜面中腹部で傾斜が緩やかになった農地の地表に沿って流下し、人家等に被害を与え、そのまま下方の市道、溪流まで到達したと推定される。

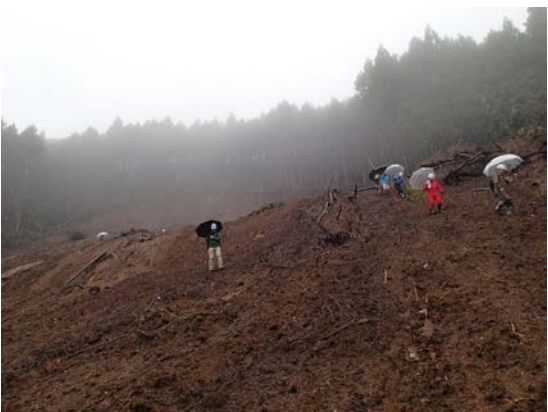
(斜面中腹部の流送区域)

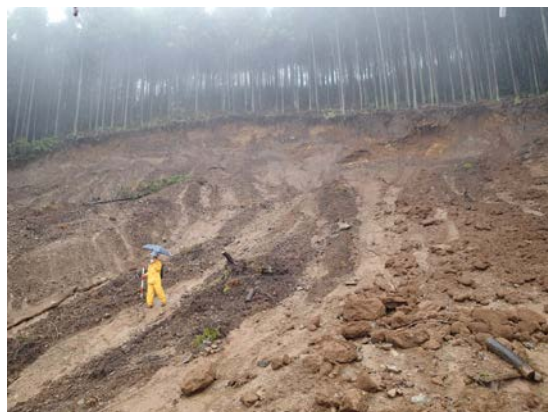
(斜面上部の滑落崖)

災害箇所周辺の基岩は、崩壊側壁面付近では凝灰角礫岩が確認されており、今回崩壊した面は礫を取り込んだ比較的しまりがある土層で地下水の制限床となる層が分布し、滑落崖直下には湧水が確認された。

記録的な集中豪雨（24 時間雨量 603.5mm（令和元年 10 月 11 日 22 時～令和元年 10 月 12 日 22 時まで）アメダス相模湖観測所）に伴い、斜面上部（標高 350～380m 付近、勾配 30° 程度）に厚く堆積した火山灰土などからなる表土層において、地下水位が上昇し土層が著しく飽和したことに加え、表土層の滑落面から湧水痕もみられたことから、崩壊発生にはこの付近での地下水位の上昇が影響したと推定される。

- ① 新和田地区の対策等に当たっては、中・下部での表面排水や堆積した土砂の安定化などによって、被害の拡大を防ぎ、斜面上部の滑落崖の安定を確保することで再度災害の防止を図るべきと考えられる。
- ② 新和田地区の災害は、火山灰土などが、記録的な豪雨によって移動したものと考えられるが、例えば、レーザプロファイラによる微地形の判読により過去に発生した崩壊・地すべりの斜面形状や、踏査による湧水地点などの確認により災害の危険性を把握していくことも効果的であると考えられる。
- ③ 佐野川地区の警戒避難体制に当たっては、二つの崩壊を包含するように段差が連続して確認され、今後の降雨による地すべり土塊の不安定化が懸念されることから、対策工事が実施されるまでの間は、気象予報を踏まえ平時よりも警戒を強めるなどの安全性に配慮しつつ、伸縮計等の観測データと雨量のデータの相関を蓄積する中で、改めて段階的に避難体制の基準を見直していくことが望ましい。（なお、地すべり全体の機構の分析に必要な観測も合わせて実施することが前提となる。）
- ④ 今回の災害は、記録的な集中豪雨が誘因となったものと推定され、森林の機能が影響する根系深よりも深い 2m 程度以上での崩壊が確認された。そのような箇所では、森林の機能の限界を超えた災害が発生したと推定される。
- ⑤ 今回の記録的な集中豪雨で発生した災害を過去の災害事例と比較した場合、林地荒廃

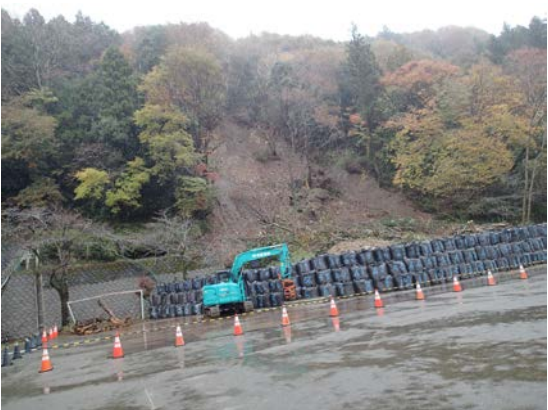
(校庭への土砂流出状況)

10 月 12 日（住民によると集中豪雨が止んだ 22 時以降に災害が発生した。）、神奈川県相模原市緑区佐野川（市立藤野北小学校東側斜面及び隣接集落）において、地すべり末端の二箇所が崩壊して、一箇所（北側）は学校グラウンドに流出し、もう一箇所（南側）は人家に達する被害が発生した。

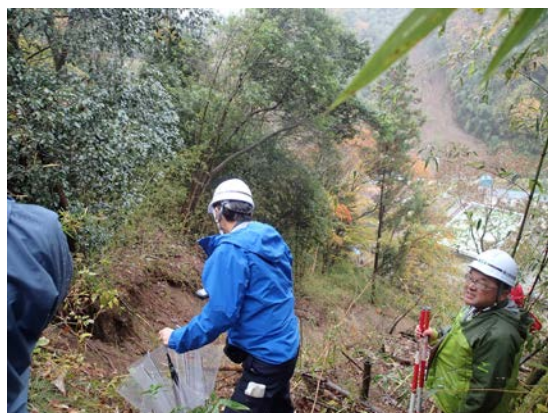
(斜面滑落崖の確認)

地すべりと、地すべり末端の二箇所の崩壊である。北側の崩壊は、長さ（水平距離）約 40m、幅約 30m、比高差約 25m、滑落崖の深さは 2～3m 程度、南側の崩壊は、長さ約 15m、幅約 30m、比高約 7m であり、崩壊地内の湧水痕付近や崩壊の脇では、地すべりの兆候と思われるせり出しがみられる。また、斜面上では二つの崩壊を包含するように段差が連続して確認され、地すべり地形を呈していた。今後の降雨による崩壊地の拡大とともに、地すべり土塊が不安定化する可能性がある。

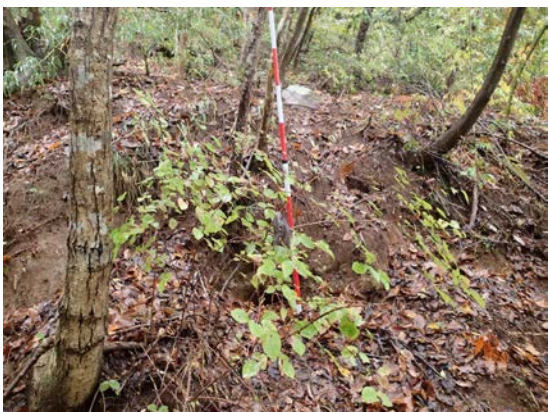
(斜面上部の段差)

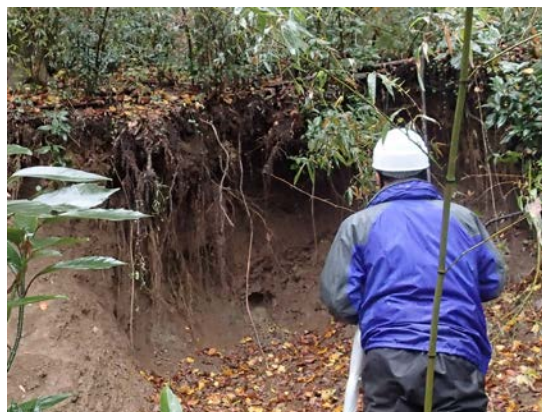
3 (地下水湧出の痕)

記録的な集中豪雨（24 時間雨量 603.5mm（令和元年 10 月 11 日 22 時～令和元年 10 月 12 日 22 時まで）アメダス相模湖観測所）に伴い、地下水位が著しく上昇し、地すべり末端で崩壊が発生した。（なお、現地踏査だけでは、地すべりの規模、深度、滑動に伴う被害の危険性等は断定できなかったことから、地すべり調査の実施が必要である。）
