(2) 神奈川県足柄下郡箱根町で発生した災害

災害発生箇所は、箱根町の都道沿いに発生した約0.2haの山腹崩壊地である。林道災害ではないが、直下の県道へ被害が及んだことから、林道災害であった場合に判読可能であるか検討することとする。

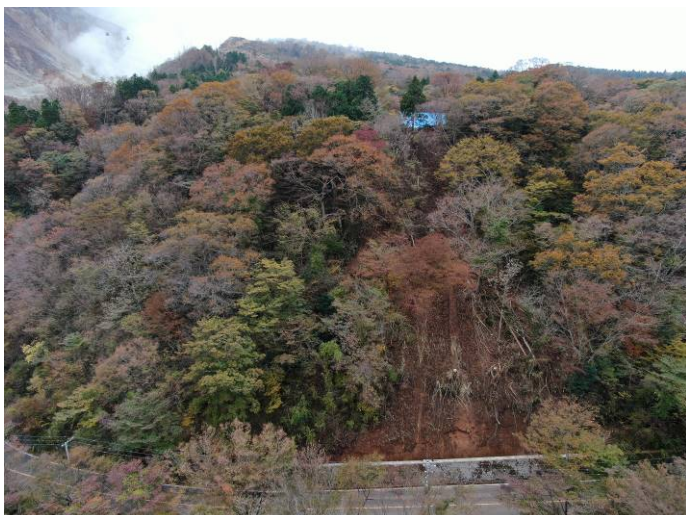
写真 3-6 被害箇所の全景

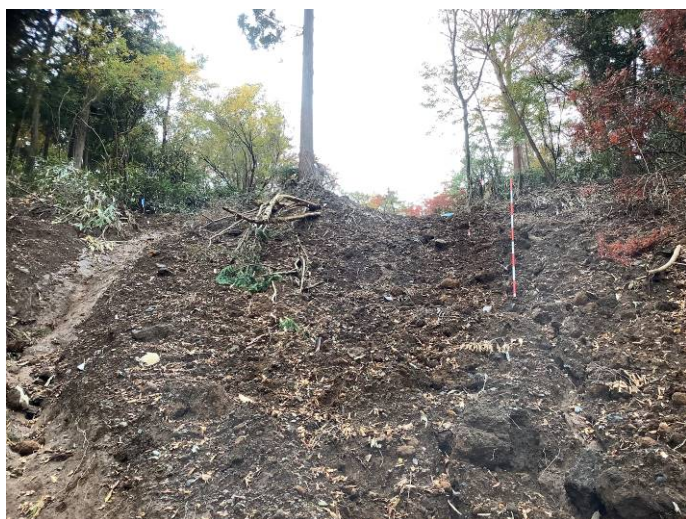
写真 3-7 崩壊地内の斜面の状況

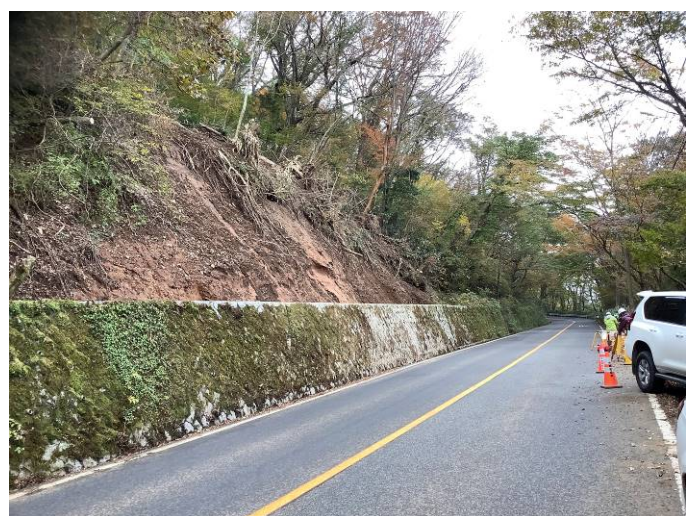
写真 3-8 崩壊地直下の県道の状況

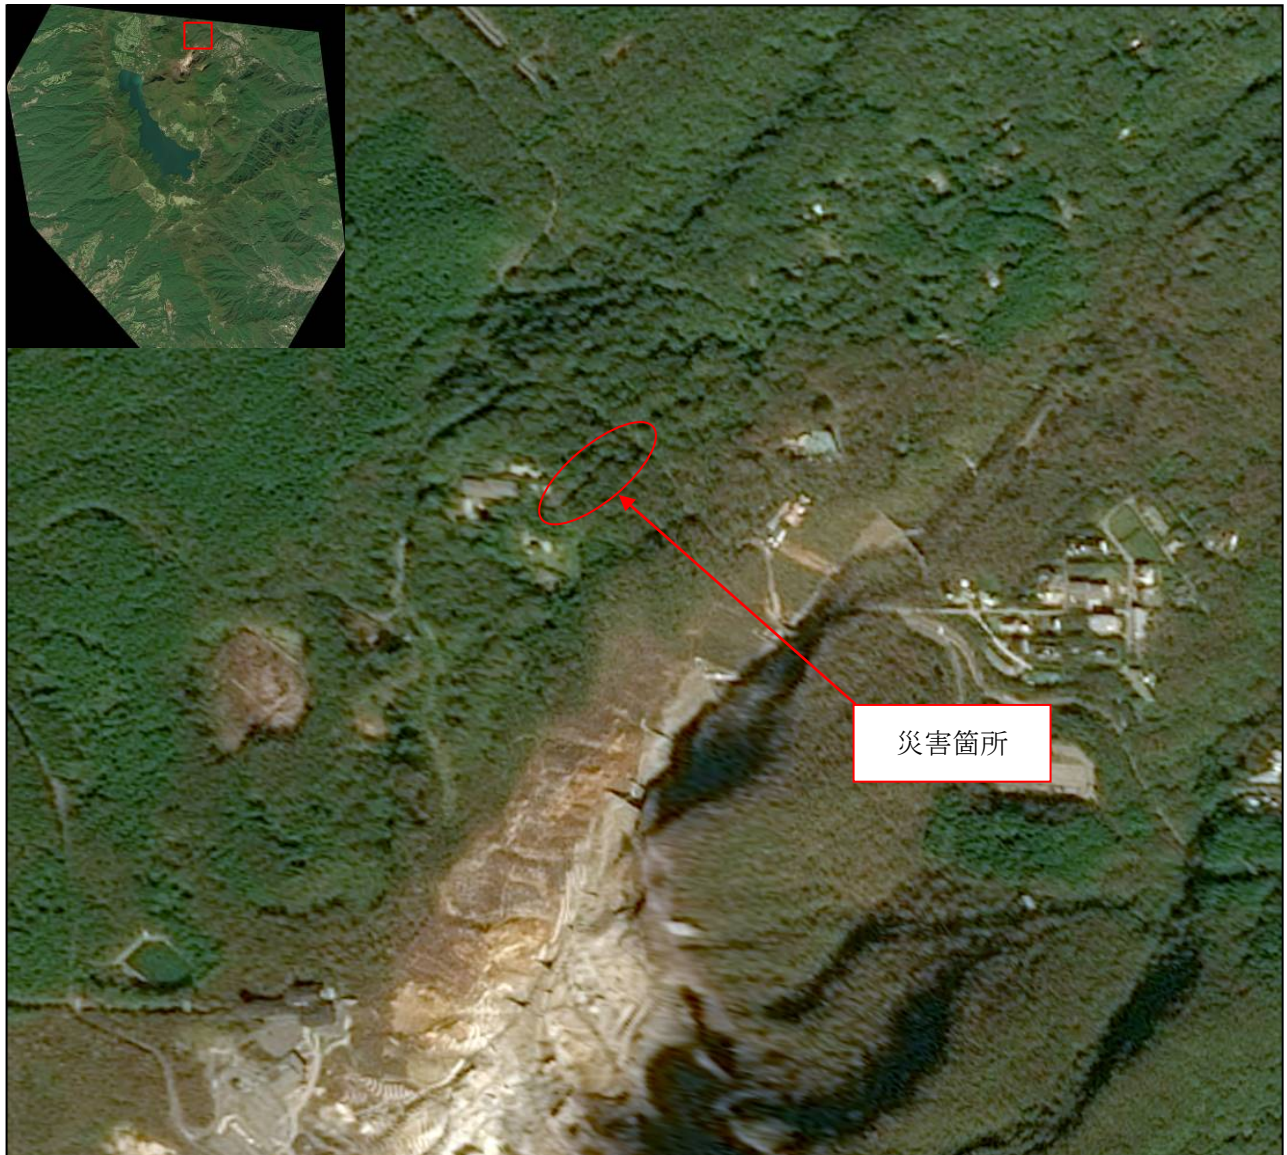
図 3-8 衛星写真による被災箇所の状況

衛星写真による当該箇所の画像を拡大した場合、前述の神奈川県足柄上郡山北町で発生した災害と同様に、被災状況を確認することは困難であった。当該箇所では、若干ではあるが樹冠の割れ目が確認出来るが、依然として直下の県道に関しては被害の状況を確認することが出来ない。この要因としては、人工衛星の撮影角度と周辺の地形及び林分の状況が上げられる。

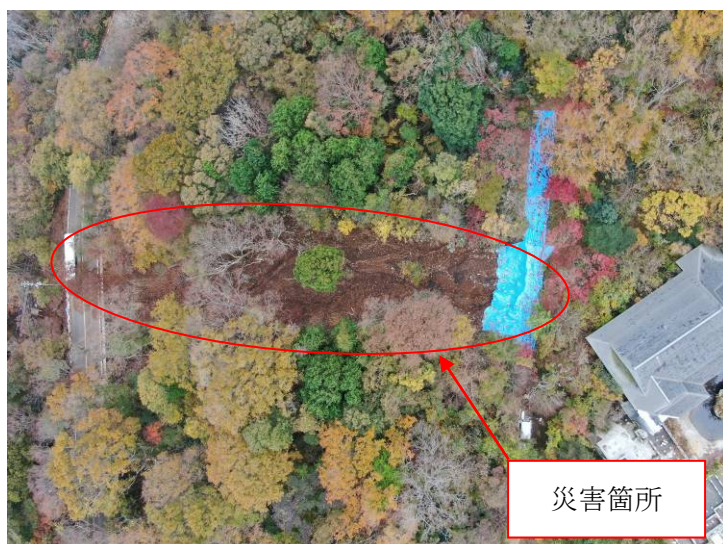
写真 3-9 ドローンによる低い箇所からの空撮画像

また、現地踏査時に撮影したドローン写真においても、前述の神奈川県足柄上郡山北町で発生した災害と同様に高い箇所から撮影した画像では、被災箇所の状況を確認することが困難であった。

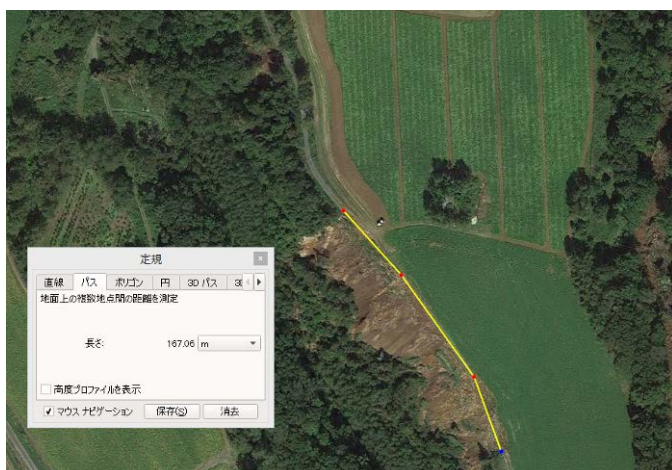
図 3-12 被災箇所の延長測定状況

図 3-9 では崩壊箇所全体が網羅されており、拡大しても車まで判断できる解像度である。この解像度であれば、図 3-12 の様に被災延長を測定することも容易であり、さらに、ある程度の被害状況（路肩決壊や法面崩壊等）の把握や主要な対策工の検討が可能である。
