(4) 現場番号 愛媛 003

(5) 現場番号 愛媛 243

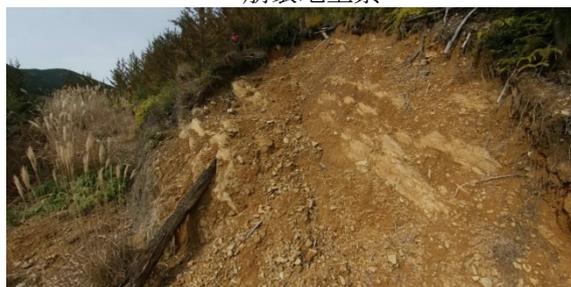
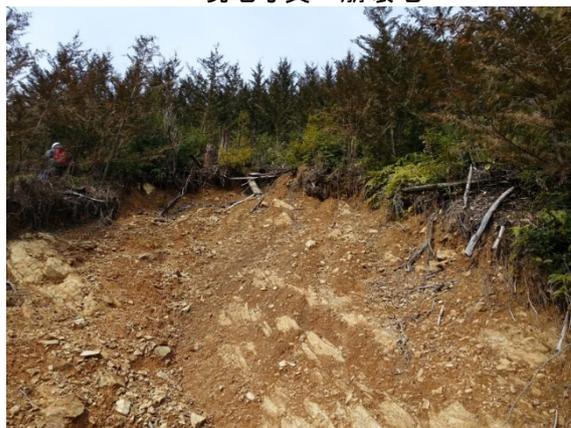
**崩壊・根系)** 現地調査の崩壊深度から 0.5m 程度と想定される。根の伸長は 0.6m 程度である。土検棒と同様であり、下の岩までの厚みである。

**森林・施業)** 森林簿に 2008 年の施業とあるが、切株はなく、下刈りなどと想定される。立木間距離から密度管理の施業は行われていないと想定される。現地では 3,000 本/ha、LP では 1,500 本/ha と大きな差がでた。オルソで確認すると樹冠はうっ閉していない。ススキなどの高茎草本などが生育していることから、LP ではうまく樹冠を抽出できなかった可能性がある。

**その他)** 崩壊が多いとされる 2 齢級の森林である。この時期は樹冠も重ならず、根系の成長も十分ではないと想定される。

小班	759_イ_1_2_0	
樹種	ヒノキ	
林齢	7	
最終施業年	下刈と思われる	
崩壊幅	7.1	
崩壊延長	8.6	
崩壊面積	45.3	
尾根谷度	平均	2.2
傾斜	平均	27.7
雨量	72時間	409.2
地質		チャート
森林土壌	森林簿	黒色土

LP	現地
崩壊深度[m]	源頭部	0.4	0.7
	平均値	1.0	
	中央値	1.1	
	最大値	1.5	
	根系深度		0.3
土検棒	平均		0.3
	最大		0.5
LP	平均胸高直径[cm]	7.4	7.0
	平均樹高[m]	4.3	4.4
	立木密度[本/ha]	1,500	3,016
	断面積合計[m <sup>2</sup> /ha]	6.5	11.6

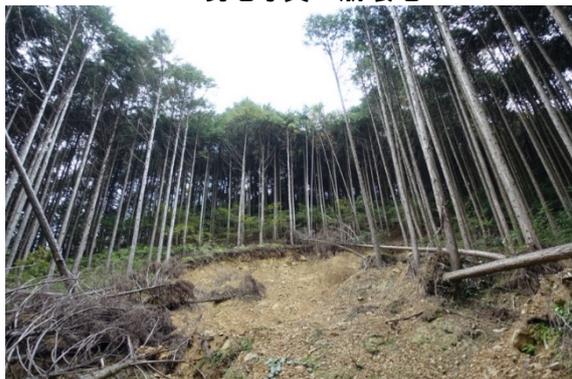
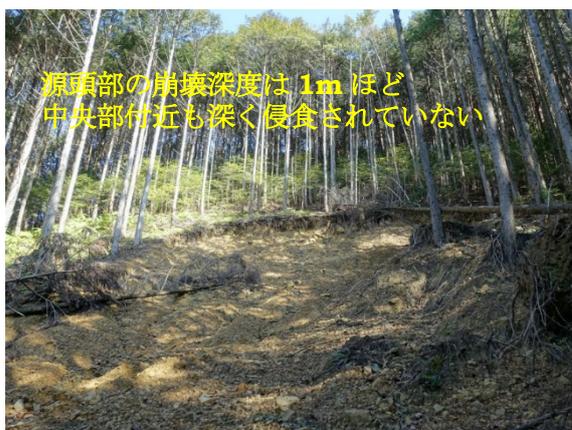
**崩壊・根系)** 現地調査の崩壊深度から 1m 程度と想定される。根の伸長は 0.9m 程度である。土検棒と同様の厚みであった。

**森林・施業)** 51 年生のヒノキ林である。除伐は 1 回程度行われたと想定されるが、森林簿には施業が確認されない。切株は少なく自然枯死がほとんどであると想定される。現地では 2,295 本/ha、LP では 1,200 本/ha 相当では差が大きい。間伐等が実施されず樹冠が閉塞しているためと想定される。

**その他)** 間伐が行われず、樹冠長率も低い森林となっている。

小班	110_6_71_1	
樹種	ヒノキ	
林齢	50	
最終施業年	記録無	
崩壊幅	15.3	
崩壊延長	20.4	
崩壊面積	218.7	
尾根谷度	平均	-1.7
傾斜	平均	29.8
雨量	72時間	435.6
地質	チャート	
森林土壌	森林簿	適潤性褐色森林土

LP	現地
崩壊深度[m]	源頭部	0.5	1.0
	平均値	1.1	
	中央値	1.1	
	最大値	2.0	
	根系深度		0.9
土検棒	平均		0.7
	最大		0.8
LP	平均胸高直径[cm]	22.9	17.5
	平均樹高[m]	21.0	16.7
	立木密度[本/ha]	1,200	2,295
	断面積合計[m <sup>2</sup> /ha]	49.4	49.1
