### 「山地災害緊急箇所調査」

#### 1. 令和2年7月豪雨（京都府・大阪府）

風倒被害森林における令和2年7月豪雨による山腹崩壊の検証調査（現地調査結果）

風倒被害森林における令和2年7月豪雨による拡大崩壊の検証調査（現地調査結果）

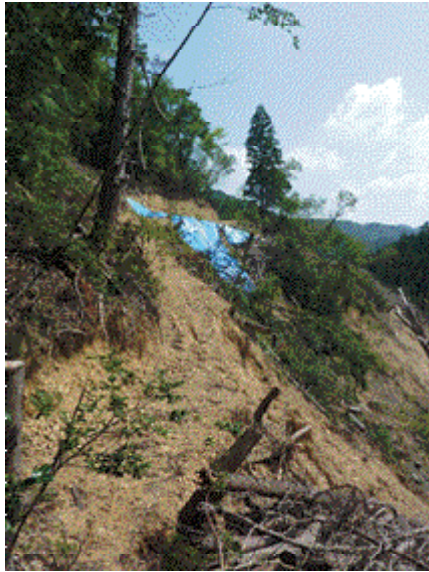
【大阪府高槻市中畑①】

崩壊源頭部から斜面長59m、最大幅は30mであり、凹型斜面（一部平衡・凸型）における山腹崩壊であった。

崩壊地全景

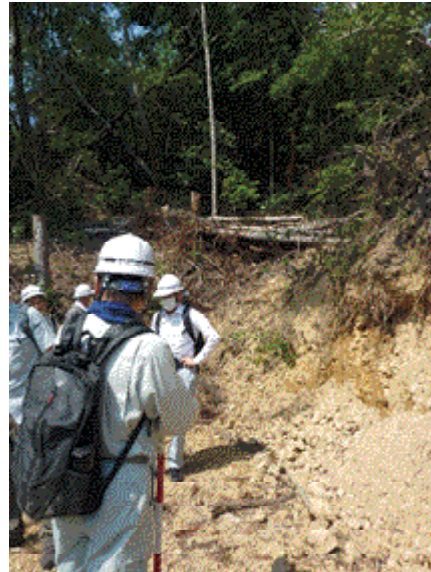
崩壊箇所は、根返りにより土壌がほぐされたことで、降雨が容易に浸透しやすい状態となっていたと考えられる。ここに、6月18日から19日にかけて最大24時間雨量70mm（6月18日12時から19日12時）、最大時間雨量14mm（6月19日3時）の降雨（大阪府中畑観測所）があり、降雨時の湧水に加え、作業路において横断排水溝の設置が行われていなかったことで、作業路面で地表水が集水し斜面に流れ込んだことにより、表層土と同程度の深さで崩壊が発生したと推定される。なお、根の深さは表層の厚さの40cmより深かったものの根返りによる倒伏が多く発生したことで、崩壊発生時には根系による土壌緊縛力は崩壊を抑えるほど十分ではなかったと推定される。

作業道の集水箇所

- ③ Ⅱ.1(1)～(4)に該当する場合には林地が極めて不安定であるため、風倒被害木を搬出する際には、架線やモノレール、ヘリコプターの活用も視野に入れ検討すること。
- ④ ③の検討を経て作業路により風倒木を搬出する場合には、作業路作設の際にバックホウ等による十分な転圧により堅固に締め固めを行うとともに、丸太組工やふとんかご等の構造物の設置による路体安定確保についても検討すること。また、雨水の集中を防止するための横断排水施設をきめ細かに設置して分散排水を行い、表（路）面水処理を十分に実施することとし、排水位置は地盤の堅固な尾根、常水のある谷を基本とし、崩壊しやすい風倒木地への排水は控えること。特に根返り地には排水しないこと。

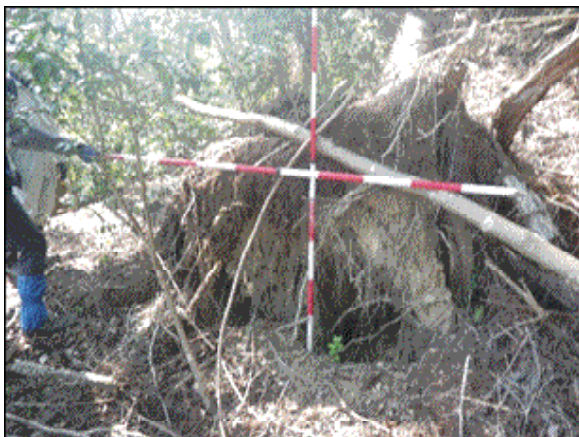
被害木は、風倒木処理のために設置された作業路（以下「作業路」という。）を利用して処理されていた。崩壊地上部付近に残存していた被害木（単木）の根鉢の大きさは1.6×2.0×1.0m（長辺×短辺×深さ）であった。

風倒被害木の根鉢

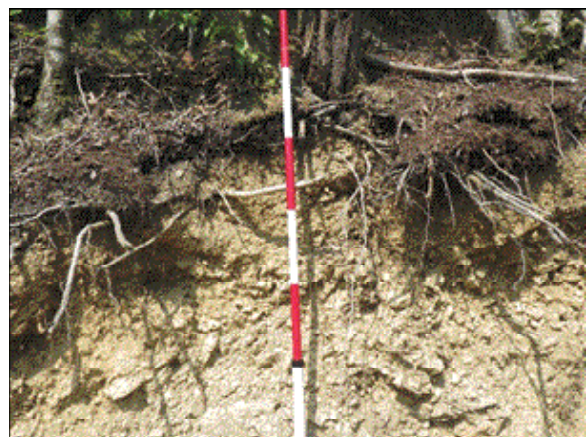
崩壊地に隣接する山腹の表層土の厚さは40cm程度であり、部分的に含水の高い箇所も見られた。また、表層土を含む法面には湧水痕（パイプ）が見られた。

土層深 40cm

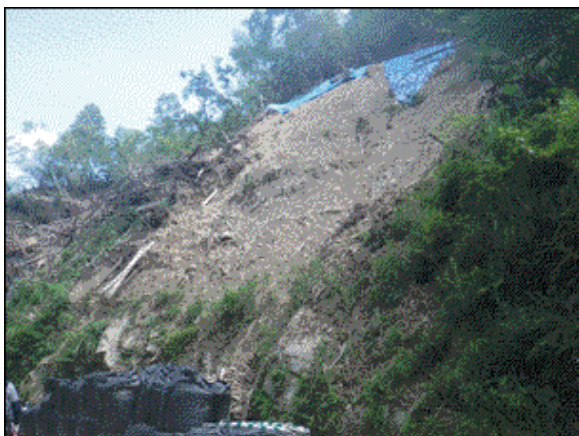
【大阪府高槻市中畑②】

崩壊源頭部から斜面長37m、最大幅は58mであり、平衡・凸型斜面における山腹崩壊であった。

崩壊地全景

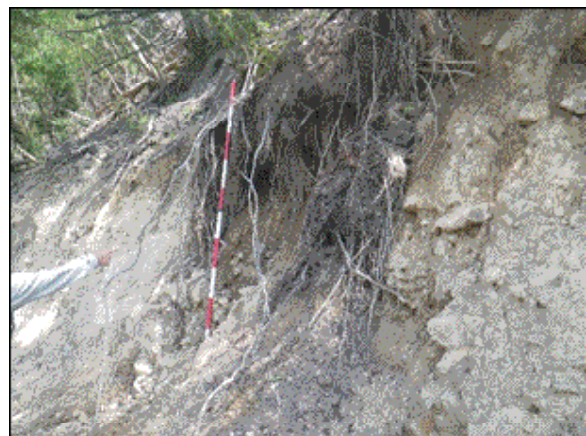
崩壊地に隣接する山腹の表層土の厚さは50cm程度であり、部分的に含水の高い箇所も見られた。また、表層土含む法面に湧水痕（パイプ）が見られた。

表層土付近に見られる含水（変色箇所）

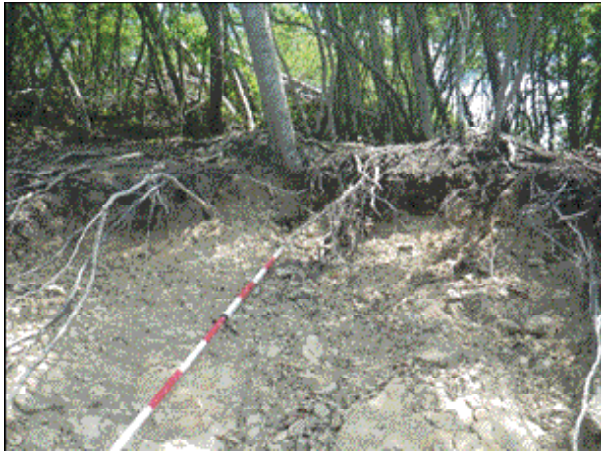
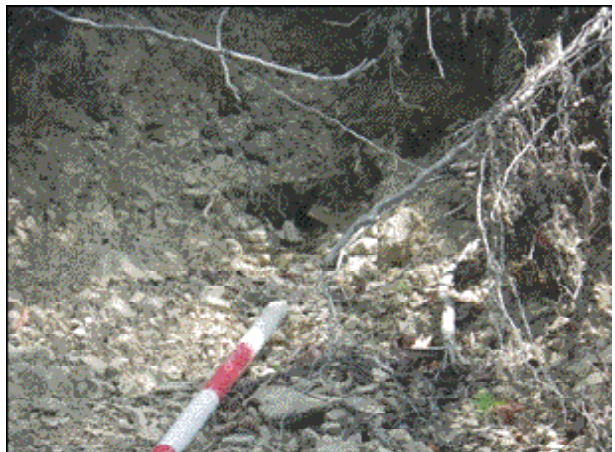
表層土と風下層の境界付近に見られる湧水痕跡（パイプ）

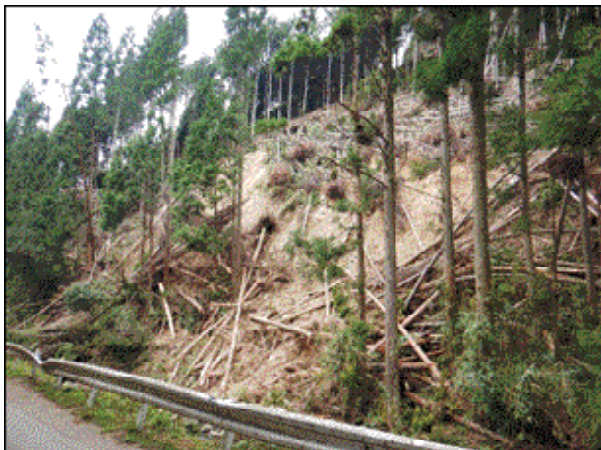
【大阪府高槻市中畑④】

崩壊源頭部から斜面長55m、最大幅は65mであり、凹型・平衡斜面における山腹崩壊であった。

崩壊地全景

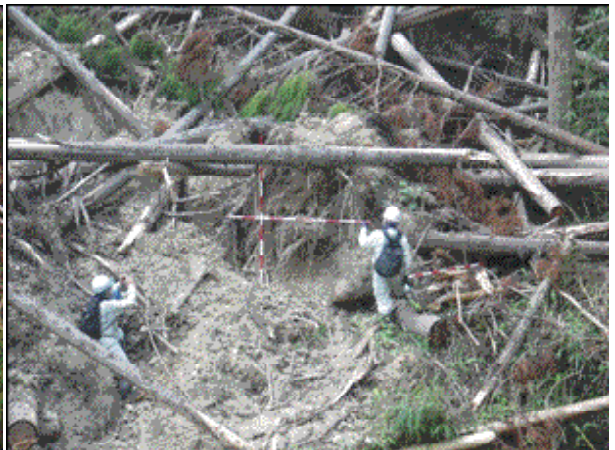
崩壊斜面下方に堆積している風倒被害木の状態から、当調査地における風倒木はほとんどが根返りであったと推定される。崩落したものと思われる河川沿いの風倒被害木（単木）の根鉢の大きさは2.0×1.8×1.0m（長辺×短辺×深さ）であった。

崩壊地末端の流木と根鉢

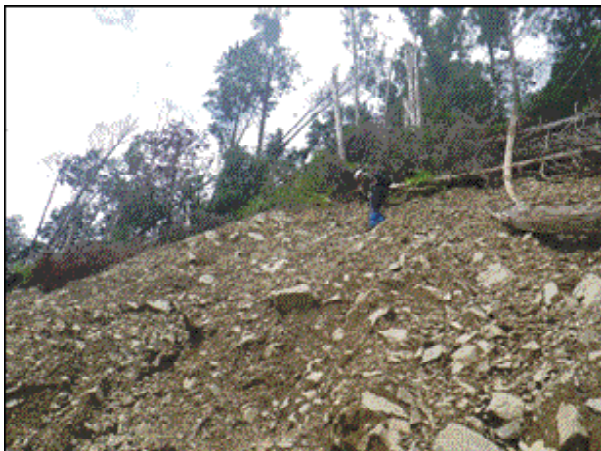
【京都府京都市二ノ瀬】

崩壊地の斜面上部に崩落せずに残存していた風倒木は根返りが主であり、崩壊源頭部付近の風倒木の多くが根返りであったと推定される。

崩壊地上部の状況

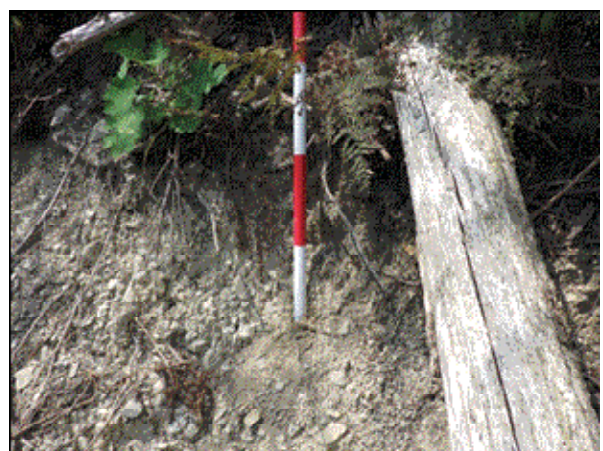
表層土の厚さは60cm程度であった。崩壊地の周辺は、根返りにより表層土がほぐされていた。

土層深 60cm

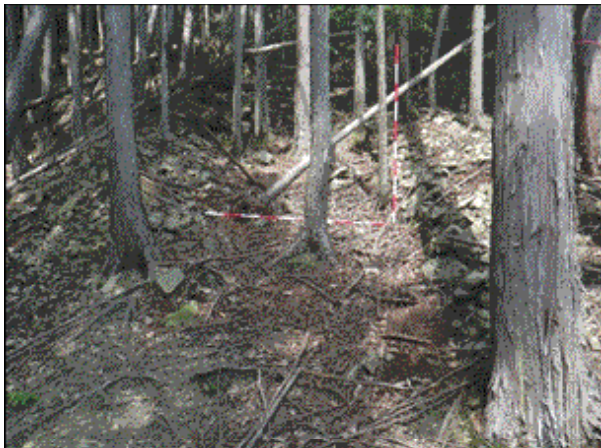
対象箇所は、根返りにより土壌がほぐされたことで、降雨が容易に浸透しやすい状態となっていたと考えられる。ここに、7月5日から8日にかけて最大24時間雨量109mm（7月6日3時から7日3時）、最大時間雨量49mm（7月8日5時）の降雨（京都市左京区鞍馬出張所）があり、崩壊地頭部の残存斜面にある凹地形に沿って

斜面に地表水が流入したこと等により、表層土と同程度の深さで崩壊が発生したと推定される。なお、根の深さは表層の厚さの 60 cm より深かったものの根返りによる倒伏が多く発生したことで、崩壊発生時には根系による土壌緊縛力は崩壊を抑えるほど十分ではなかったと推定される。

崩壊地上部残存斜面に見られる凹地形

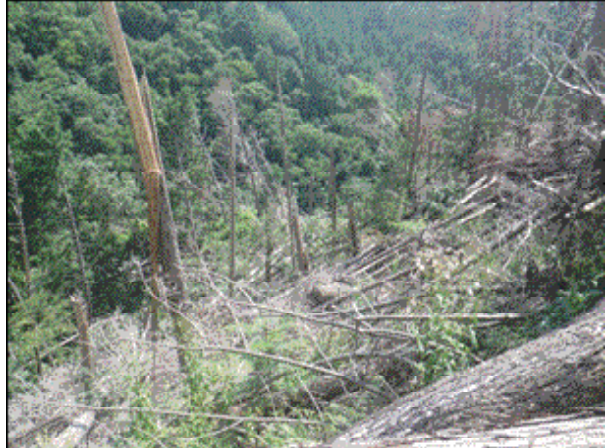
崩壊地の南側に隣接する未崩壊の斜面は尾根部付近に位置し、崩壊地に比べ傾斜が緩やかで風害により幹が折損した樹木（以下「幹折れ」という。）が主体であったが、根返りにより倒伏している木が点在しており、土壌がほぐされた状態がみられた。また、崩壊地との地形的な境は不明瞭であり、崩壊地の拡大が懸念される。

崩壊地 残存斜面の風倒被害状況

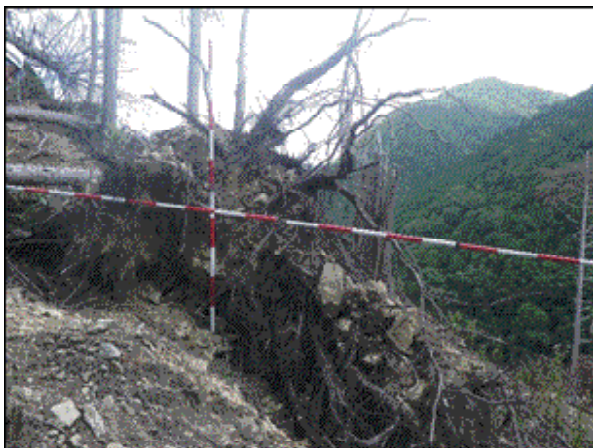
崩壊地中腹の南側外縁に崩落せずに残存していた被害木（単木）の根鉢の大きさは3.2×1.7×0.7m（長辺×短辺×深さ）程度であった。

崩壊地上部残存斜面に見られる根返り木の根鉢

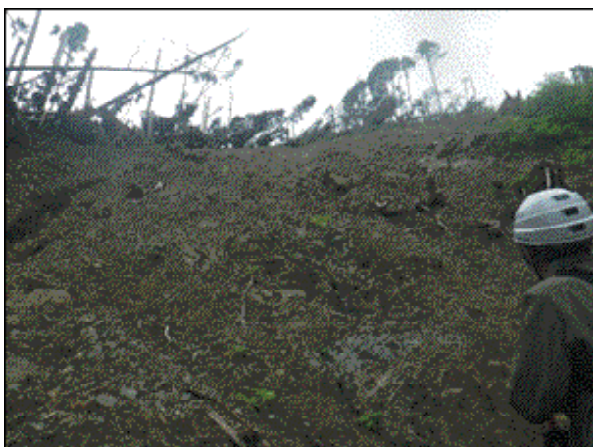
【京都府京都市鞍馬 837】

崩壊地上部に崩落せずに残存していた風倒木は根返りが主であり、崩壊源頭部付近の風倒木の多くが根返りであったと推定される。

崩壊地上部と残存斜面に見られる風倒木

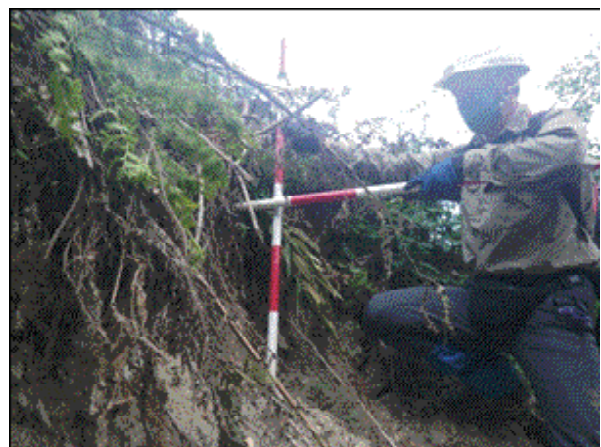
表層土の厚さは 40～50cm 程度であった。崩壊地周辺は、根返りにより表層土がほぐされていた。

土層深 50cm

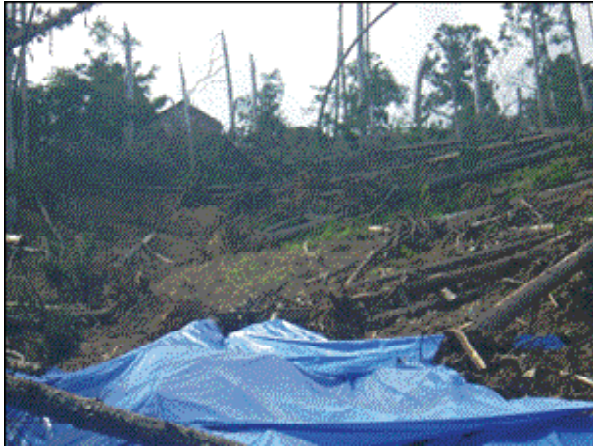
【京都府京都市鞍馬その2】

崩壊地の起点は、南側斜面上部と凹地形の直上の二俣に分岐した形となっており、現地の状態からは、どちらから先に崩壊したかは定かではないが、いずれの源頭部についても周辺に残存する風倒木の状態から根返りが主であったと推定される。また、南側崩壊起点の下方（崩壊地南側に隣接する斜面）では幹折れが多く、崩壊地北側では根返りが多く見られた。崩壊地中腹部に残存していた被害木（単木）の根鉢の大きさは2.2×1.4×1.2m（長辺×短辺×深さ）であった。

崩壊地上部と風倒木の状況

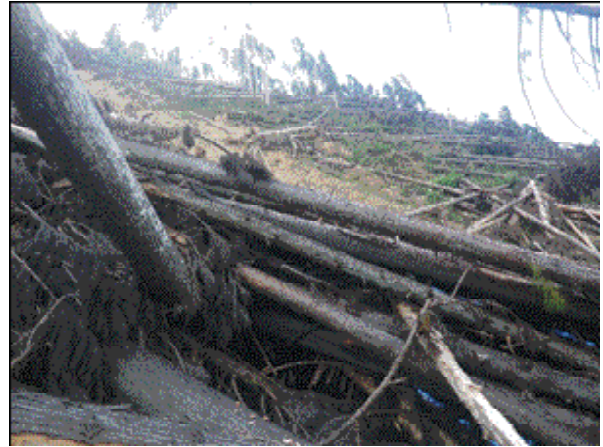
崩壊地南残存斜面に見られる風倒木(根返り)

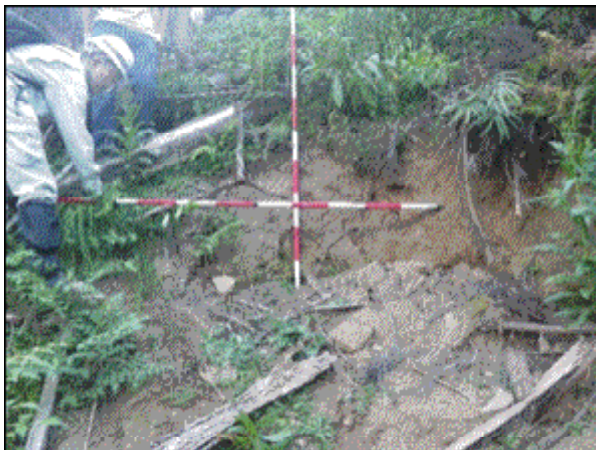
崩壊地に隣接する山腹の表層土の厚さは100～120cm程度であった。崩壊地周辺は、根返りにより表層土がほぐされていた。

土層深 120cm

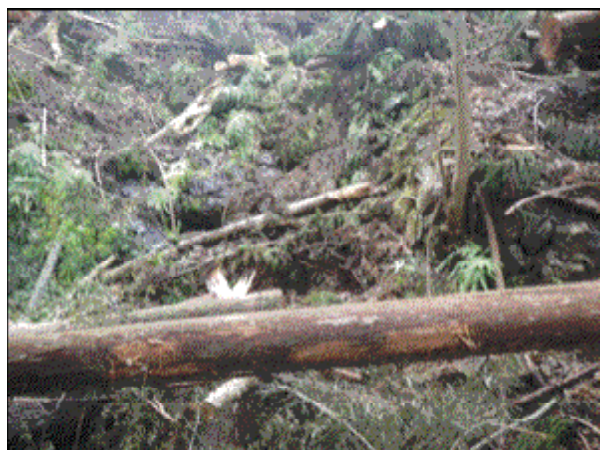
対象箇所は、凹型地形であり崩壊地下部斜面には常水としての湧水が確認され地下水の賦存が推定される。これに加え、根返りにより土壌がほぐされたことで、降雨が容易に浸透しやすい状態となっていた。ここに、7月5日から8日にかけて最大24時間雨量135mm（7月6日3時から7日3時）、最大時間雨量47mm（7月8日

崩壊地下部斜面に見られる湧水
