1. 施設概要(基本諸元)

項目	諸元
ダム名	村山下(むらやましも)ダム
所在地 (河川名称)	東京都東大和市清水 (多摩川水系多摩川)
目的/形式	上水/アースダム
堤高/堤頂長/堤体積	32.6m/587.3m/836千m ³
総貯水容量/有効貯水量	12,148千m ³ /11,843千m ³
ダム事業者	東京都
着工/竣工	- /1927

項目	諸元
ダム名	布引五本松(ぬのびきごほんまつ)ダム
所在地 (河川名称)	兵庫県神戸市中央区葺合町山郡 (生田川水系生田川)
目的/形式	上水/重力式コンクリートダム
堤高/堤頂長/堤体積	33.3m/110.3m/22千m ³
総貯水容量/有効貯水量	417千m ³ / 417千m ³
ダム事業者	神戸市
着工/竣工	1897/1900

項目	諸元
ダム名	川西(かわにし)ダム
所在地 (河川名称)	新潟県十日町市新町新田 (信濃川水系南沢川)
目的/形式	かんがい/アースダム
堤高/堤頂長/堤体積	43m/170m/348千 m^3
総貯水容量/有効貯水量	1,215千 m^3 /1,118千 m^3
ダム事業者	新潟県
着工/竣工	1972/1980

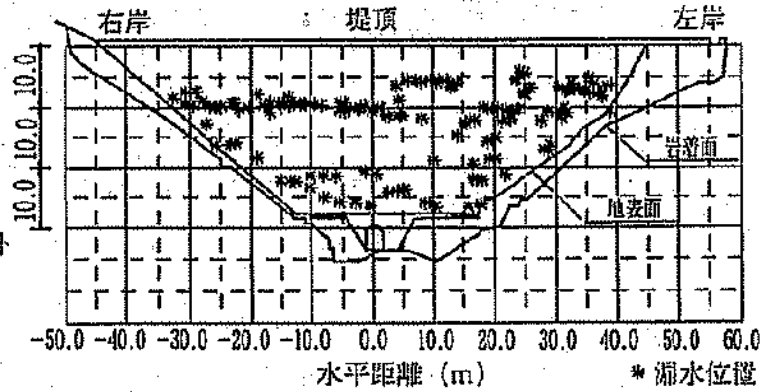
図-2 堤体下流面漏水状況図

- 地震前にはにじむ程度の漏水であったが、地震後新たな漏水が下流面全面にわたり発生
 - ・特に堤頂から5~10m下方に集中
- 堤頂部では両端、中央表面の土間コンクリートに最大10mm程度のひび割れ発生
 - ・地震前からの亀裂が今回の地震の揺れで拡大したもの
- 高欄の壁に水平方向のひび割れが発生し、笠木部の化粧モルタルの一部が座屈
- 監査廊に設けられている排水孔の浸透量が急増

○ 致命的な被害は受けなかったが、漏水量が大幅に増加したため、堤体の均一化と基礎岩盤の遮水機能の改善を目的に、堤体グラウト及び岩盤へのカーテングラウトを実施した。

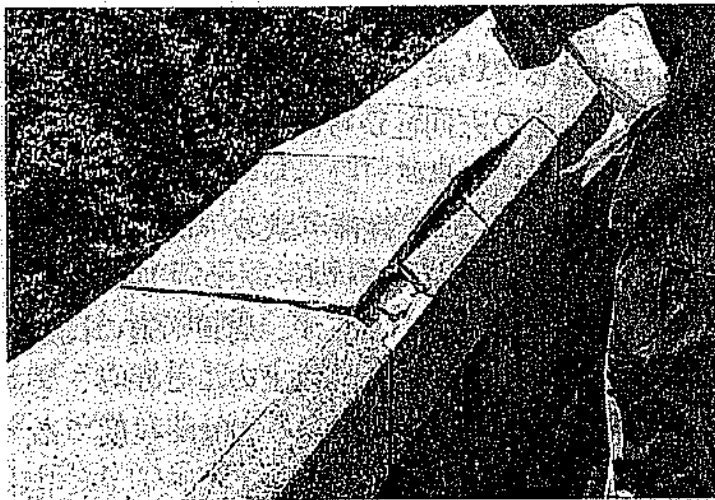
写真-2 高欄笠木部の破損状況

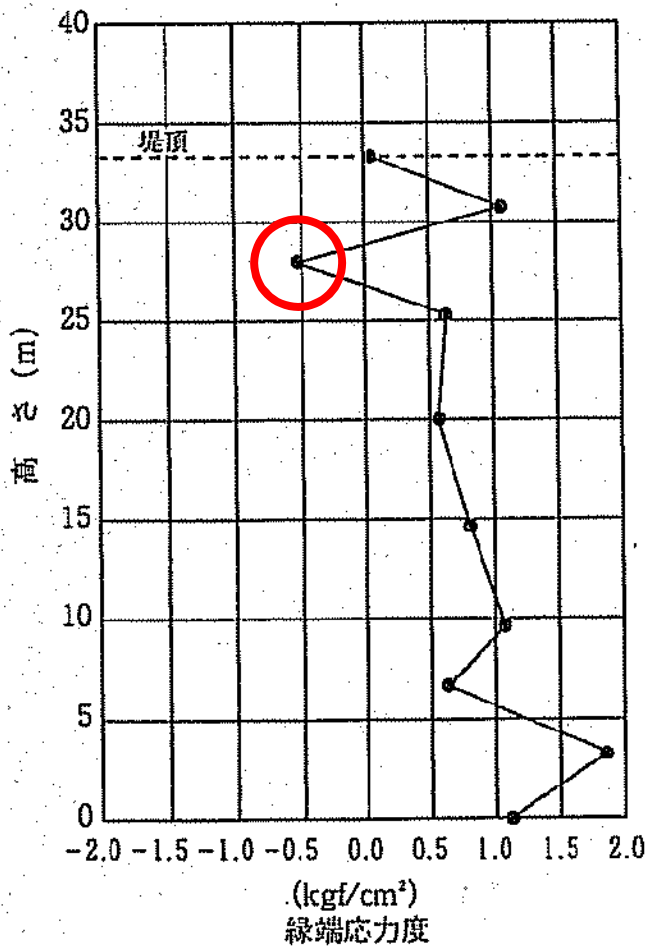
図-5 各断面高さにおける上流側縁端応力度 (入力最大加速度 200gal)

- ・周辺の被害状況から基礎部の地震加速度を200galと推定し、解析を行った(堤体の高さ毎の上流側縁端応力を算出)。その結果、堤頂から約5m下付近で引張応力が発生する結果となった。
- ・なお、地震時には濁水状況にあり、水位は満水位-5.6mであった。この時に200galの地震力が作用したとして、安定計算を行った結果、転倒・滑動・圧壊に対する安全性は満足していた。

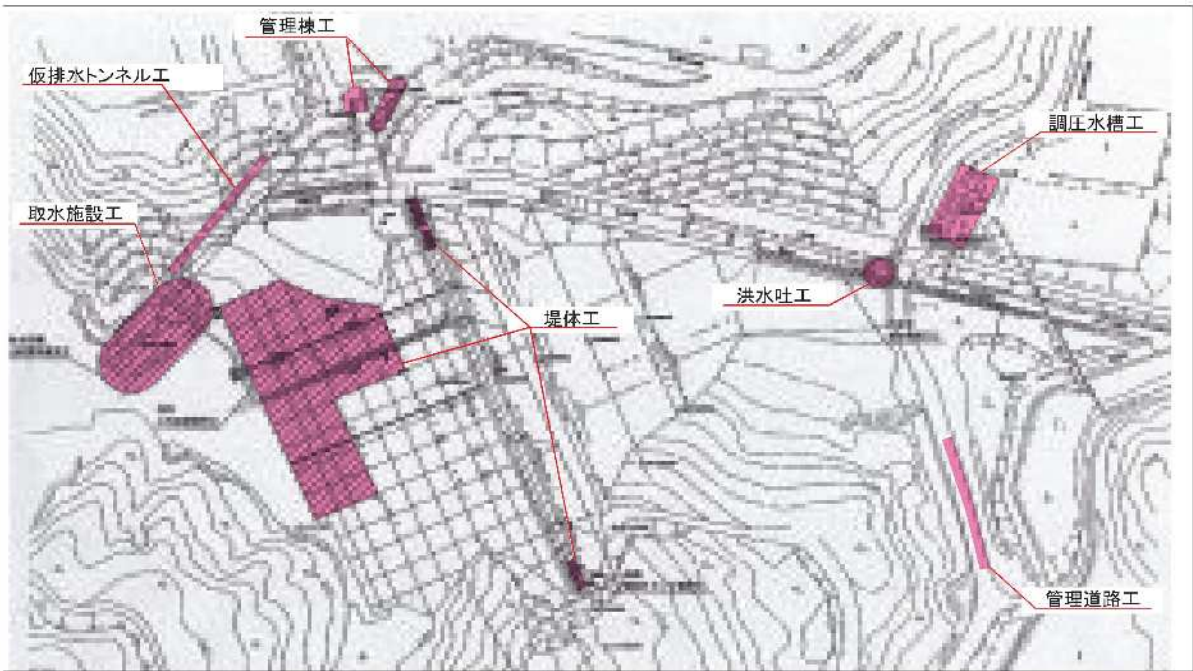
川西ダム被災平面図

- 堤頂部にクラック発生、上流法面ですべりが発生し、沈下亀裂が生じた。
 - ・地震により堤体表層部が上流側下方に変位
 - ・堤頂部クラックはコア材天端付近までのクラックが数カ所で発生
 - ・堤体右岸部は沈下により非越流標高が不足
 - ・すべりは表層浅部(2m以下)、ブロック張のズレは最大12cm程度

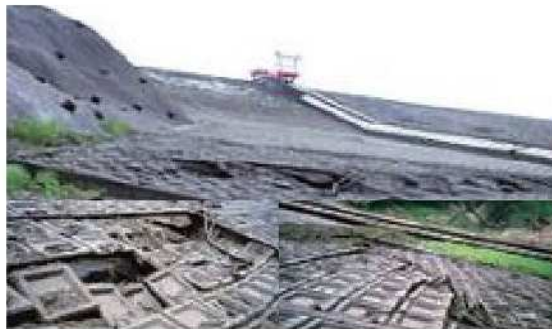
堤体上流法面被災状況

- 天端標高の不足する堤頂部は、被災箇所路盤50cmまで既設コア材を撤去、建設中の松葉沢ダムのコア材で盛土し、舗装復旧
- 堤体上流法面盛土材は、当初、現堤体は撤去し、松葉沢ダムの土取場材料で盛土する計画であったが、土質試験の結果、本ダム設計数値に満たないことが判明したため、現堤体材と購入砕石を混合したブレンド材を使用
- 張ブロック材はできる限り再利用

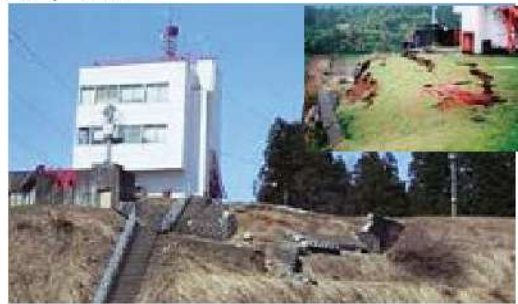
- 管理施設(ITV,水位計等)が破損、付帯施設の調圧水槽、管理道路で地盤沈下により機能支障

管理棟被災状況

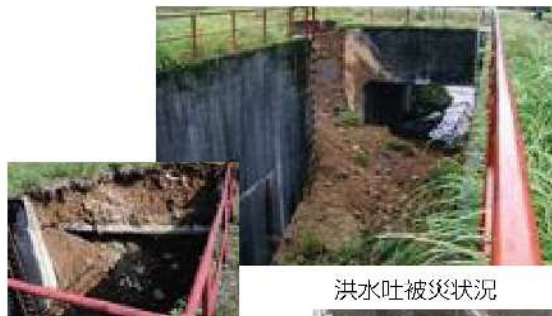
- 左岸側コンクリートが倒壊、水路内に土砂が堆積

洪水吐被災状況

- 倒壊、変位を起こした1スパンを撤去し、新設。

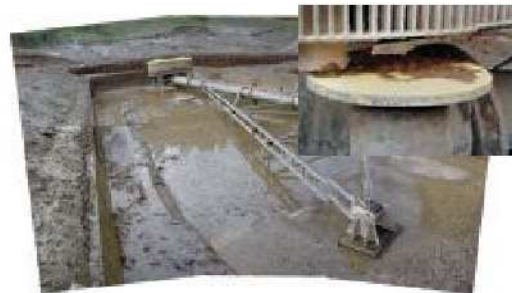
- 縦壁及び取水施設受け台が破損

取水施設被災状況

- 被災した豎壁は撤去せず、内側にコンクリート重力式擁壁を増設。受け台は既設に新受け台を付け足し。

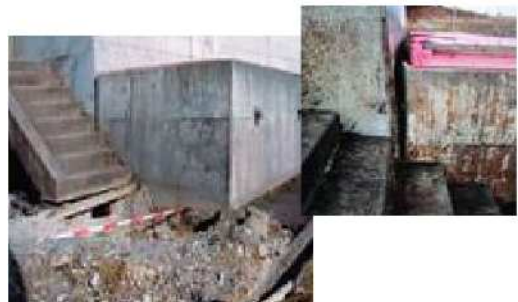
調圧水槽被災状況

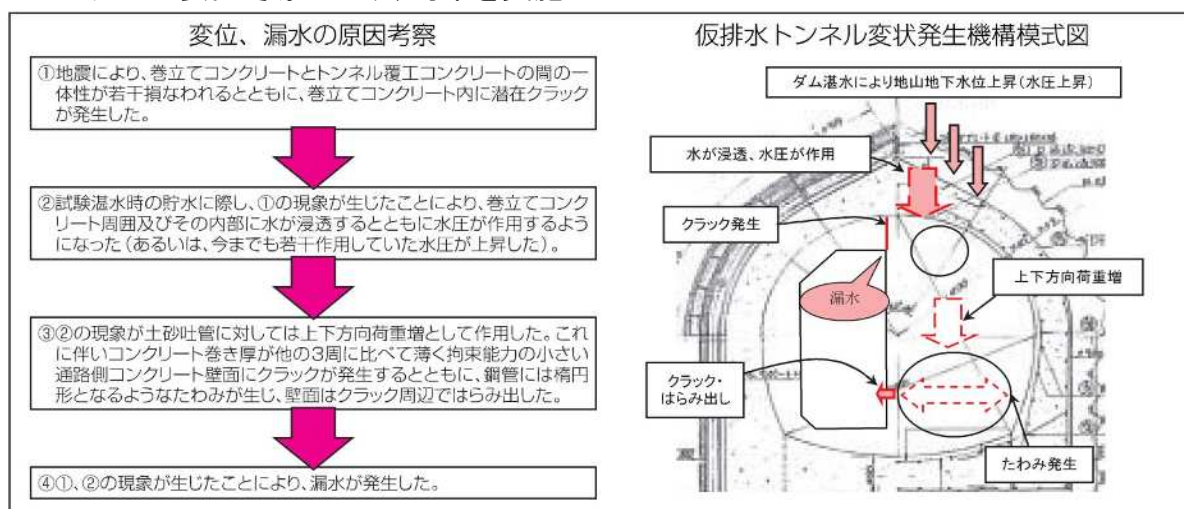
- 復旧後の試験湛水中に、仮排水路トンネル内の土砂吐管断面に変位が発生、通廊壁部にクラック・はらみ出しが発生、天井部から漏水(新たな被災;2006(H18)2月)

天井部からの漏水

- 以下の要因考察により、対策を実施

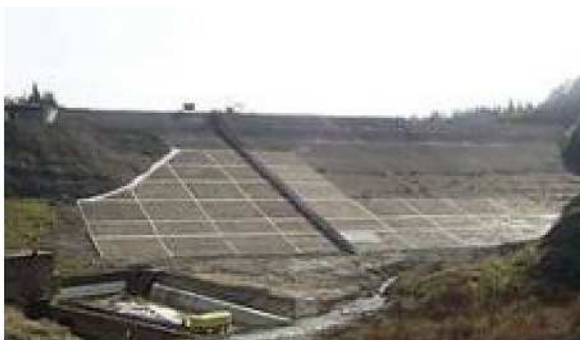
堤体上流法面復旧完了

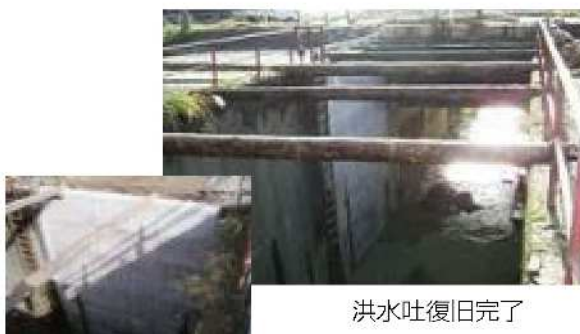
洪水吐復旧完了

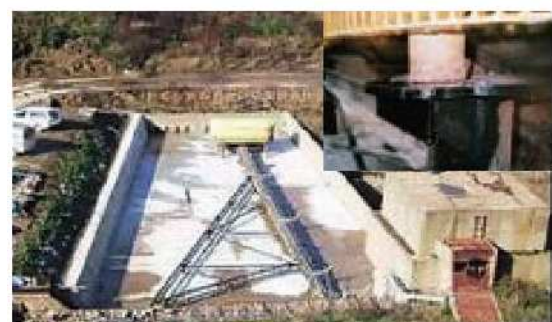
取水施設復旧完了

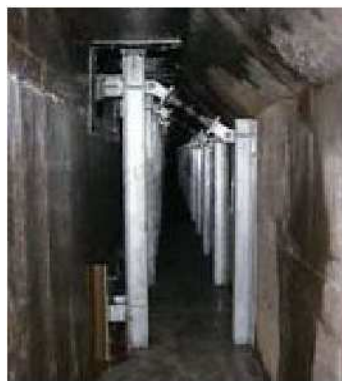
仮排水トンネル通廊復旧完了

- ・ 堤体上（堤頂）：盛土（コア材）V=156m³、舗装A=246m²
- ・ 堤体工（上流法面）：掘削・盛土（ブレンド材）V=6,660 m³、張ブロックA=3,341m²
- ・ 洪水吐工：コンクリート擁壁V=98m³
- ・ 取水施設T：コンクリート擁壁V=89.8m³、取水設備N=1式
- ・ 管理棟工：ブロック積みA=62.6m²、場内舗装A=95m²、管理棟内計器盤N=1式
- ・ 観測監視施設：ITV設備N=1式、水位計N=2基、風向風速計N=1基、設備配線N=1式
- ・ 附帯設備工：湧水水槽場内舗装A=233m²、管理道路舗装A=224m²
- ・ 仮排水トンネル上：変位抑止上（H鋼切梁）L=52m、漏水対策上（セメントミルク注入）N=41孔、ドレーン孔N=12孔
