参考資料:「豊川用水初立池耐震対策技術検討委員会資料」(H24.1,水資源機構)

## 1. 施設概要(基本諸元)

項目	諸元
ダム名	初立(はつたち)池
所在地 (河川名称)	愛知県田原市伊良湖町地内 (豊川水系豊川)
目的/形式	かんがい/アースダム
堤高/堤頂長/堤体積	22.5m/346.5m/250千m <sup>3</sup>
総貯水容量/有効貯水量	1,700千m <sup>3</sup> /1,600千m <sup>3</sup>
ダム事業者	愛知用水公団(現・水資源機構)
着工/竣工	- /1969

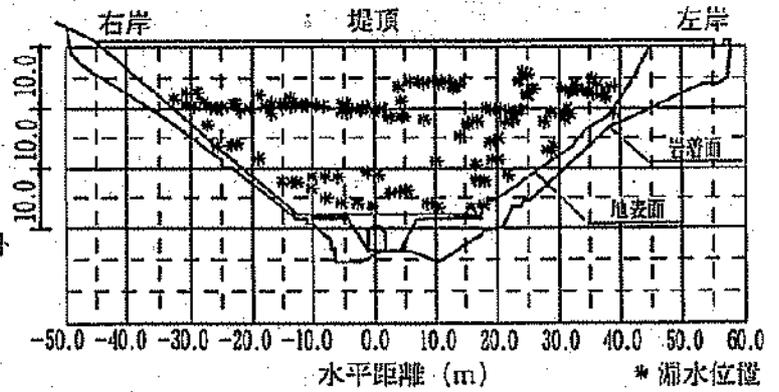
図-2 堤体下流面漏水状況図

- 地震前にはにじむ程度の漏水であったが、地震後新たな漏水が下流面全面にわたり発生
  - ・特に堤頂から5~10m下方に集中
- 堤頂部では両端、中央表面の土間コンクリートに最大10mm程度のひび割れ発生
  - ・地震前からの亀裂が今回の地震の揺れで拡大したもの
- 高欄の壁に水平方向のひび割れが発生し、笠木部の化粧モルタルの一部が座屈
- 監査廊に設けられている排水孔の浸透量が急増

○ 致命的な被害は受けなかったが、漏水量が大幅に増加したため、堤体の均一化と基礎岩盤の遮水機能の改善を目的に、堤体グラウト及び岩盤へのカーテングラウトを実施した。

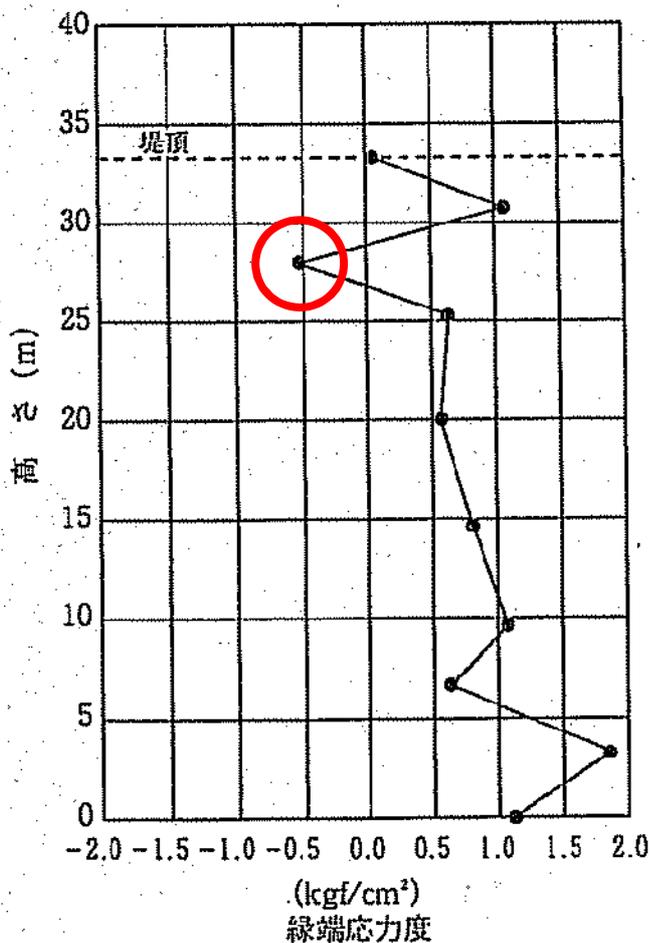
図-5 各断面高さにおける上流側縁端応力 (入力最大加速度 200gal)

・周辺の被害状況から基礎部の地震加速度を200galと推定し、解析を行った(堤体の高さ毎の上流側縁端応力を算出)。その結果、堤頂から約5m下付近で引張応力が発生する結果となった。

・なお、地震時には濁水状況にあり、水位は満水位-5.6mであった。この時に200galの地震力が作用したとして、安定計算を行った結果、転倒・滑動・圧壊に対する安全性は満足していた。

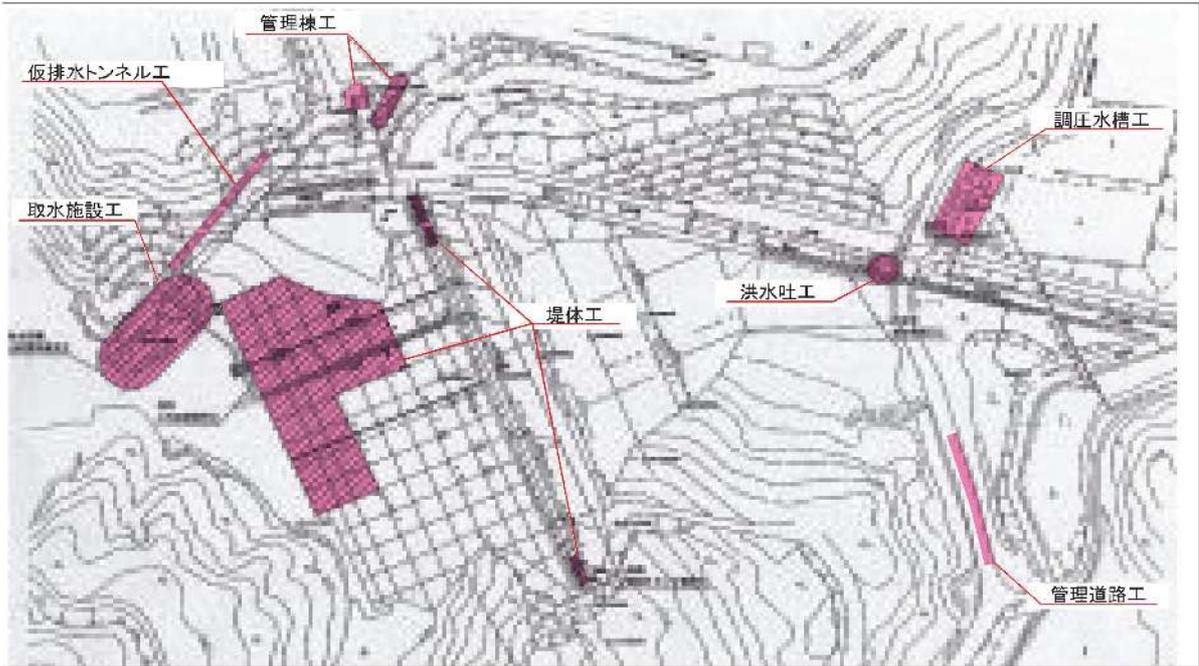
川西ダム被災平面図

- 堤頂部にクラック発生、上流法面ですべりが発生し、沈下亀裂が生じた。
  - ・地震により堤体表層部が上流側下方に変位
  - ・堤頂部クラックはコア材天端付近までのクラックが数カ所で発生
  - ・堤体右岸部は沈下により非越流標高が不足
  - ・すべりは表層浅部(2m以下)、ブロック張のズレは最大12cm程度

- ・ 堤体上（堤頂）：盛土（コア材）V=156m<sup>3</sup>、舗装A=246m<sup>2</sup>
- ・ 堤体工（上流法面）：掘削・盛土（ブレンド材）V=6,660 m<sup>3</sup>、張ブロックA=3,341m<sup>2</sup>
- ・ 洪水吐工：コンクリート擁壁V=98m<sup>3</sup>
- ・ 取水施設T：コンクリート擁壁V=89.8m<sup>3</sup>、取水設備N=1式
- ・ 管理棟工：ブロック積みA=62.6m<sup>2</sup>、場内舗装A=95m<sup>2</sup>、管理棟内計器盤N=1式
- ・ 観測監視施設：ITV設備N=1式、水位計N=2基、風向風速計N=1基、設備配線N=1式
- ・ 附帯設備工：湧水水槽場内舗装A=233m<sup>2</sup>、管理道路舗装A=224m<sup>2</sup>
- ・ 仮排水トンネル上：変位抑止上（H鋼切梁）L=52m、漏水対策上（セメントミルク注入）N=41孔、ドレーン孔N=12孔

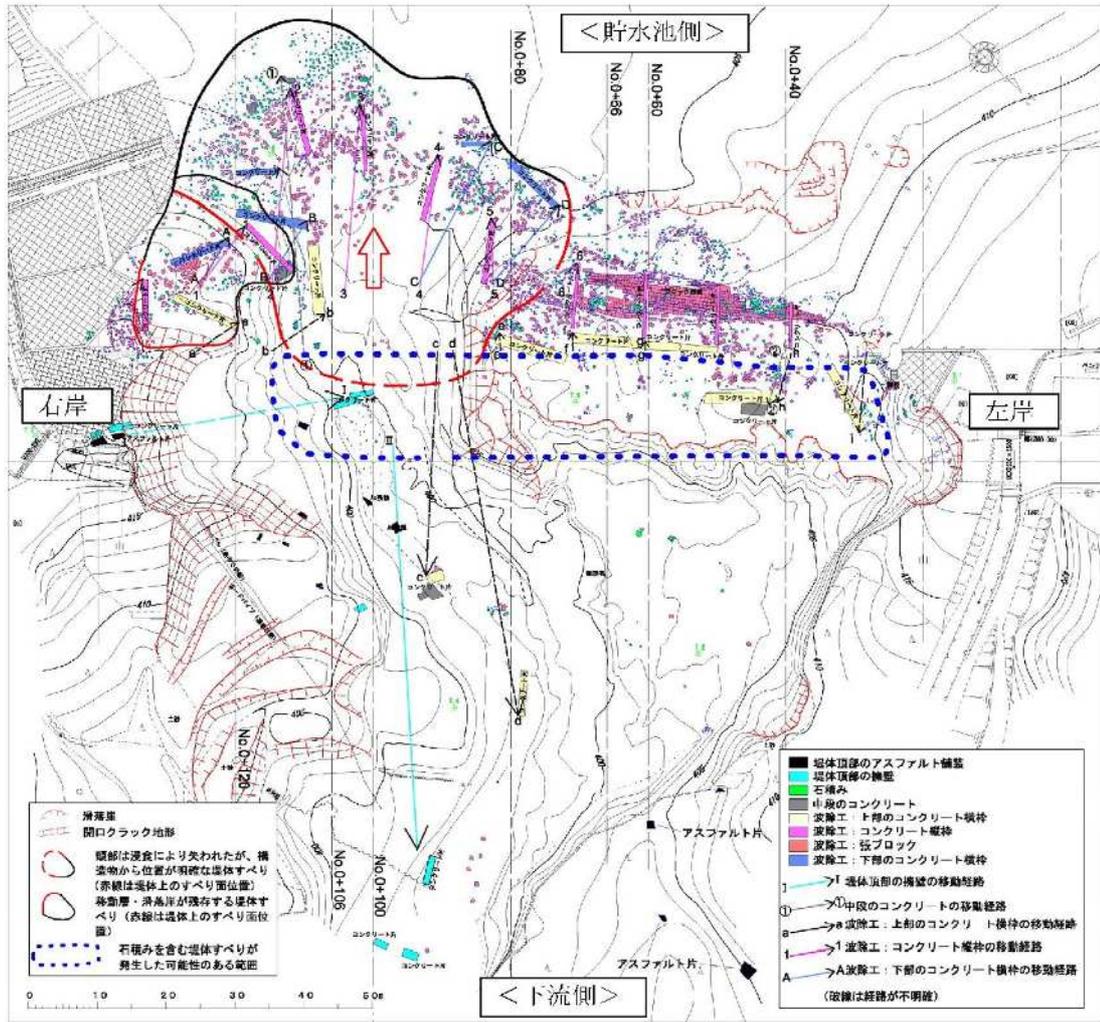
図-1 藤沼ダム（本堤）の構造物移動状況

- 本震により、上部盛土の大部分が流出し、中部～下部盛土の下流側も流出。
- 構造物の移動状況から、初めに堤体上部の石積み貯水池側へ崩落し、その後、堤体中央からやや右岸よりの部分で波返工(パラペット)構造物が大きく貯水池側へ移動。
- 残存する滑落崖、すべり面、及び移動層の状況から、貯水池側及び下流側に堤体すべりが発生したことを確認。

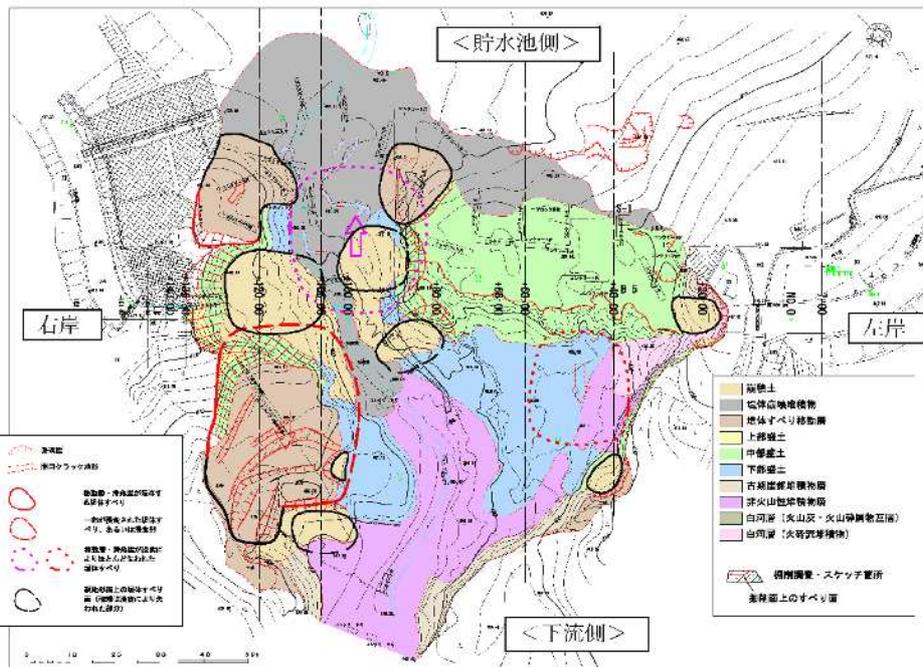
図-2 被災後の藤沼ダム（本堤）地質平面図と地形・地質から想定される堤体すべり

- 藤沼ダム決壊の素因は、上部盛土と中部盛土の状態にあり、その誘因は強い地震動とこの強い地震動が長時間継続したことであると判断。
- 現地調査、土質試験及び解析的手法による検証結果を総合し、下記の知見を得た。
  - ・地震応答解析によると堤頂部の地震動が最大442galに達し、かつ「50gal以上の地震動が100秒間も継続した」過去にない地震動であったこと。
  - ・堤体は全体的に締固め度が近代的な施工方法に比較すると小さく、地震時には非排水条件になると堤体盛土の強度は小さい。特に、砂分に富む材料からなる上部盛土は、水で飽和されている部分があり、今回のような地震動を受けるとさらに強度低下を示すことが判明したこと。
  - ・本堤の盛土部分と類似する材料からなる副堤でも堤体すべりが発生しており、砂分に富む盛土の土質が本堤の決壊要因の一つであると言えること。
  - ・副堤の堤体盛土に発生したすべりでは、その底面が施工時期の異なる盛土の境界に帰省されており、本堤においても施工時期の違いによる盛土の締固め度の違いがすべりの発生に関与している可能性があること。

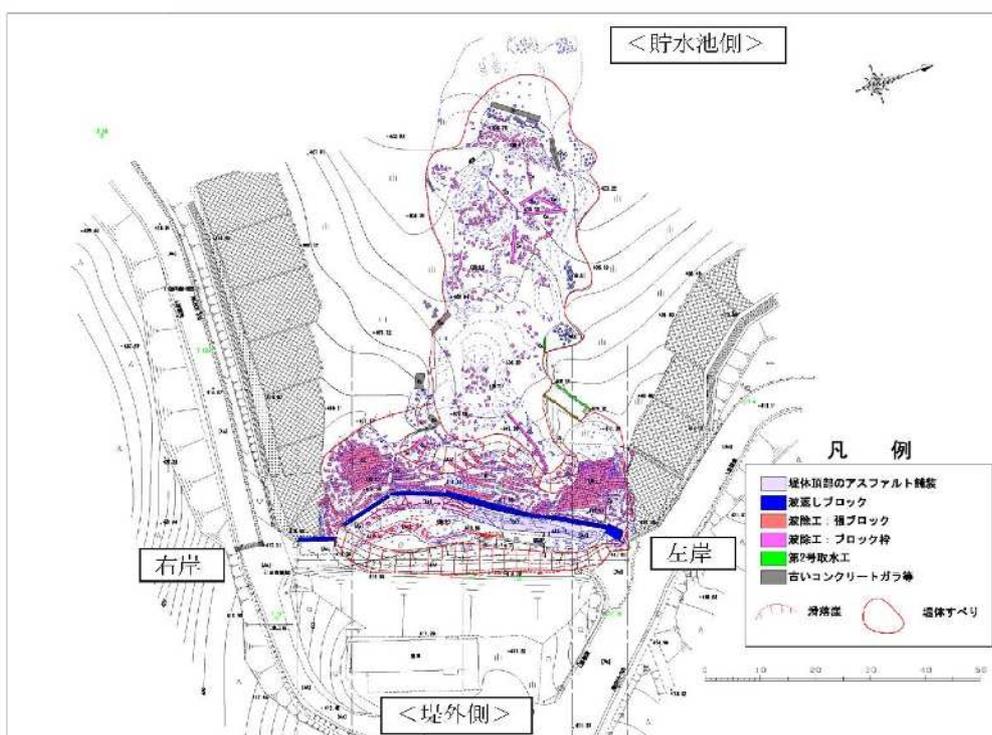
図-3 副堤の構造物損壊状況と堤体すべり

- 貯水池側へ幅55m、長さ25m、深さ3m以上の堤体すべりが発生し、その前縁で二次すべりが発生。

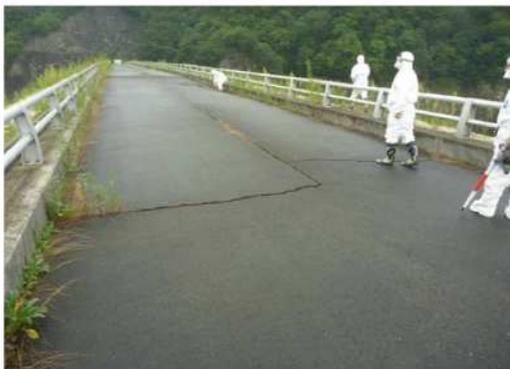
①堤体大端アスファルト舗装面における  
開口亀裂等

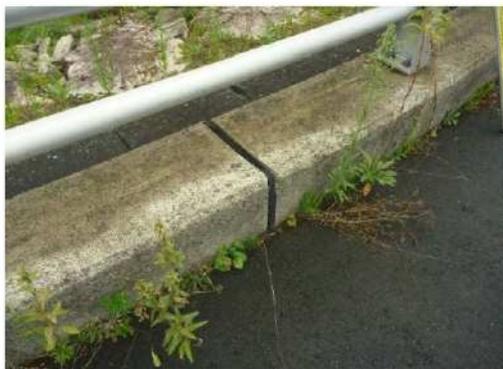
②上下流地覆コンクリートの継目の閉き、  
地覆へアスファルトの閉き

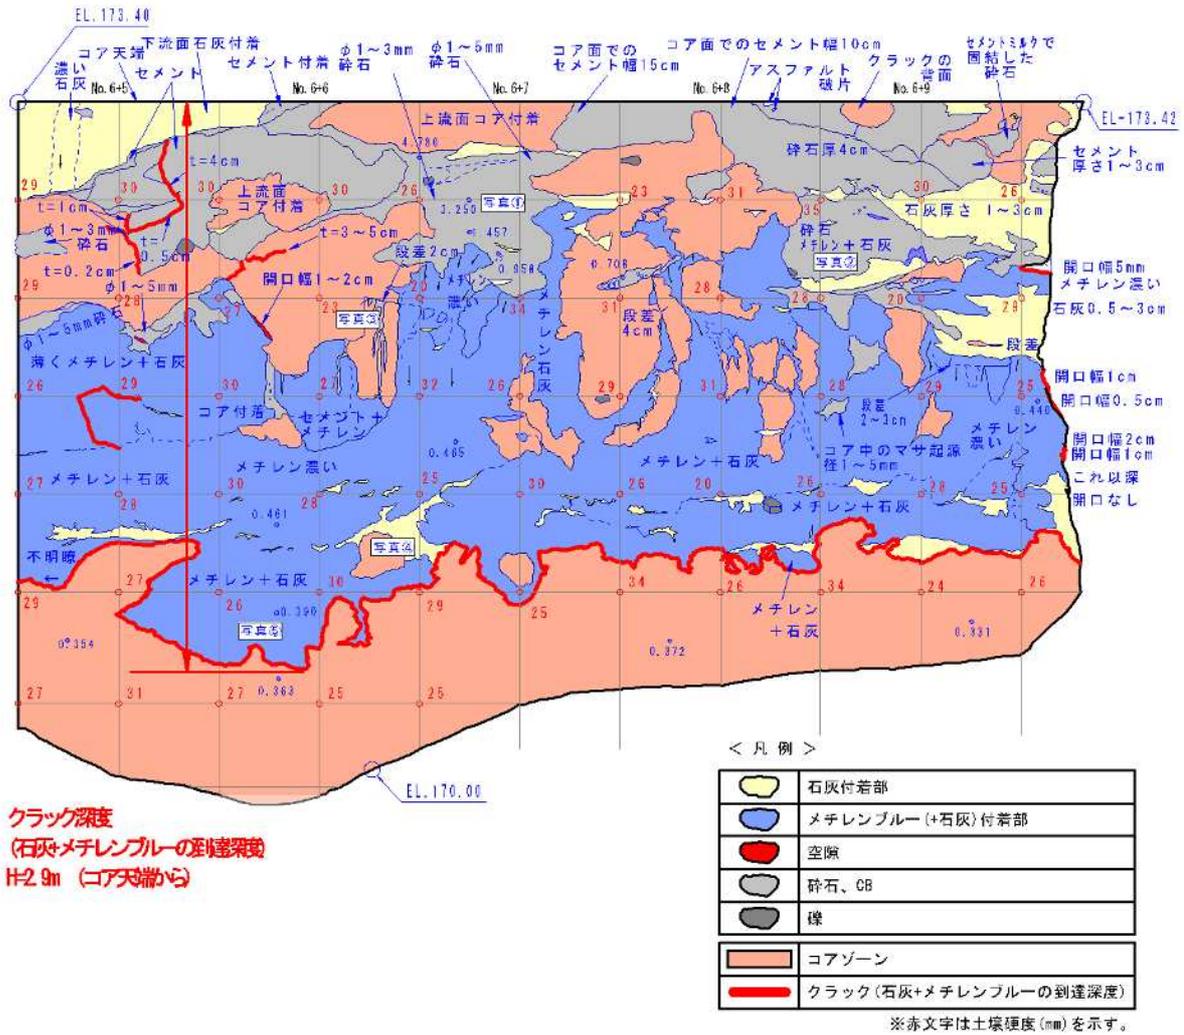
図 2.3 TP-C スケッチ展開図(下流側壁面)

天端中央(ダム軸)クラックを確認する目的で測線No. 6+8m 付近において、「TP-C」を試掘した。

「TP-C」では、天端からほぼ垂直に発達するクラックを最大深度 2.9m まで確認した。また、ピット底版で実施したコーン貫入試験では、貫入不可を確認した。

- 復旧工における堤体の撤去範囲は次のとおりとする。
  - ・確認されているクラック確認範囲を見ると上流地覆脇クラック分布深度が最も広く、他のクラックも網羅する範囲となっていることから、これを撤去範囲とする。
  - ・天端アスファルト剥ぎ取り後にクラック状況を確認し、最大クラック開口位置において開口調査を行い、クラック深を確認していることから、開削調査における最大クラック到達標高(EL.170.5m)から余裕(0.5m)を見込みEL.170mを撤去標高とする。

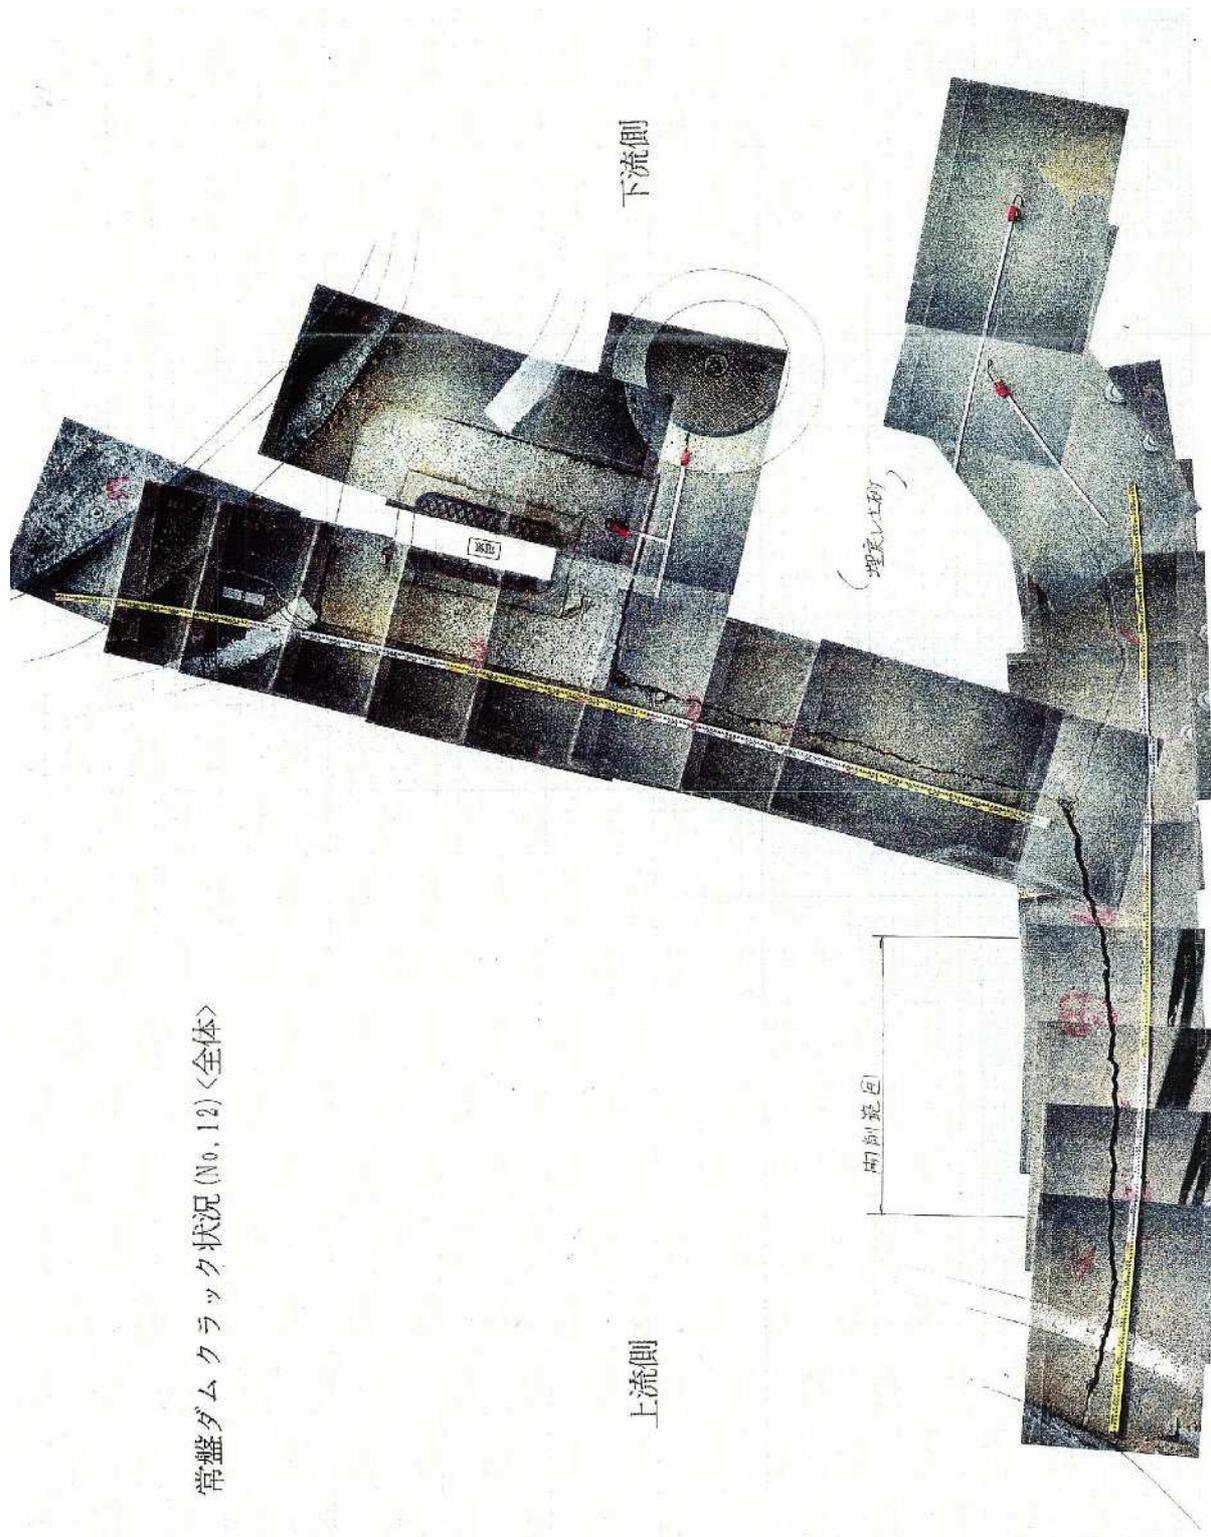
常盤ダムクラック状況 (No.12) <全体>

- 天端アスファルト保護層面上にクラック(12本)を確認
  - ・クラックのうち、大きく開口した左右両岸アバット部と堤体中央部に対し、トレンチ掘削して不透水性ゾーンの状態を確認。
  - ・左岸側アバットのクラックは基礎岩盤に存在した亀裂の開口に伴って発生したものと推定。開口亀裂に対して注入した水はとどまることなく浸透することから、連続している可能性が高い。
  - ・右岸側のクラックは左岸側と異なり、基礎岩盤に開口亀裂は存在しない。しかし、基礎掘削面の整形が不十分なため、不透水材が岩盤面より剥離した状態で天端クラックが発生。
  - ・中央部のクラックはアスファルト舗装のみであり、保護層内にも認められなかった。

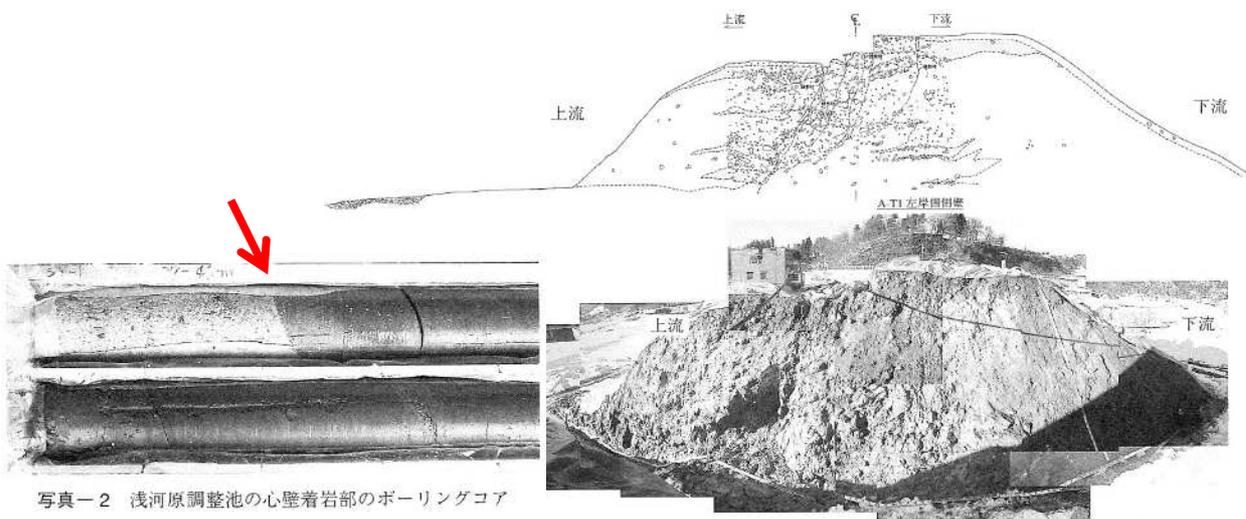
写真-2 浅河原調整池の心壁着岩部のボーリングコア

- 堤体段差について、堤体と直交する3箇所のトレンチを掘削
  - ・堤頂の段差、亀裂は上流に向かって円弧状または高角度で深部に向かうものの、全て深さ3.3mで収束。
- ボーリング調査
  - ・心壁、さや土ともに深くなるほど締まっており、着岩部は密着。
- 土質試験
  - ・現場密度試験において、堤体上部(上部さや土)は、同程度の粒度をもつ下流さや土より乾燥密度が0.3g/cm<sup>3</sup>低いこと、突固め試験結果より下流さや土は突固めエネルギー1Ec程度に対し、上流さや土は0.1Ec程度であった。

堤体の上部3m程度の締固めが不十分であったために今回の変状が発生したものと推定。

- 復旧工事は地震発生翌年(H17)5月から堤体掘削と盛り立て試験、7月より盛り立てに着手し、10月までに完了。
- 亀裂が生じた損傷箇所を全て掘削するため、掘削前に水性ペイントを水で希釈(ペイント:水=1:4)し、亀裂全数に流し込み、掘削後にペイントが掘削面にないことを確認するとともに、現場密度試験を実施して確認、
- 再盛り立て数量は3.3万 $m^3$ と比較的少量であること、既設堤体材は粘土分が多く機械施工に適さないことから、調整池から3km離れた採取場所より、段丘堆積物、魚沼層の礫を用いて盛り立てた。
- 心壁材は4t振動タンピング、仕上厚0.15m以下、8回転圧  
さや土は砂礫を用い、4t振動ローラで仕上厚0.15m以下、転圧回数12回以上  
特に、既設上流さや土は粘性土のため、この上部に盛り立てるさや土、粗粒フィルタは支持力不足による変形、すべりが懸念されたため、試験施工を含む検討により、最大粒径50mmの材料を0.075mで2層、1tハンドローラで10回以上転圧して施工

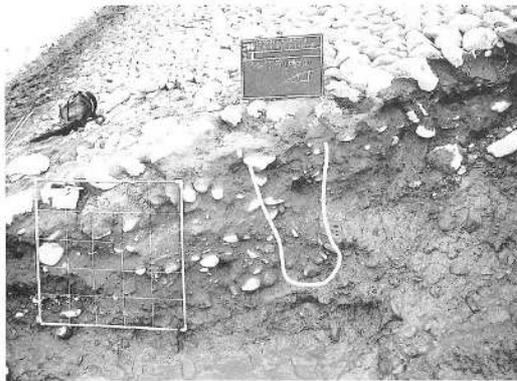
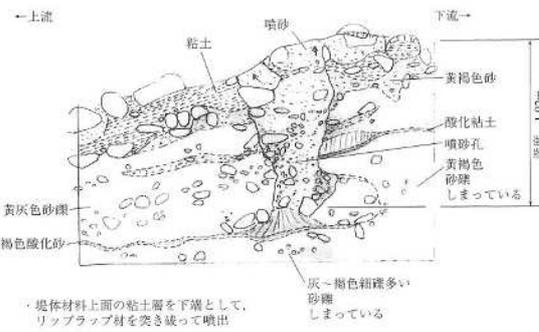
図一10 噴砂のトレンチ調査 (山本調整池)

- 堤体上流法面の変状
  - ・円錐状の段差がほぼ同じ標高で発生
  - ・噴砂が7箇所発生
- コンクリート止水壁と堤体の密着
  - ・堤体右岸側の堤頂部に亀裂、この部分は鉄筋コンクリート構造物である連絡水槽と堤体が接続する部分であり、堤体の心壁部分には連絡水槽から伸びる最小幅0.8mのコンクリート止水壁が長さ50m存在している。

- ・上流面の掘削・再盛り立てはLWL以上の全延長にわたり実施。
- ・被害の原因と考えられるリップラップ下の粘性土、砂分の多い層は全て剥ぎ取り、再盛り立てして基本断面を回復。
- ・復旧形状は原形復旧を基本としたが、高さは河川管理施設等構造に準拠し、心壁の高さを1.3m、堤高も0.4m上げた。その他の設計諸元及び断面は以下のとおりとした。
- ・コンクリート止水壁境界部の空隙部は、周辺の心壁を除去し、健全な材料で再盛り立てした。

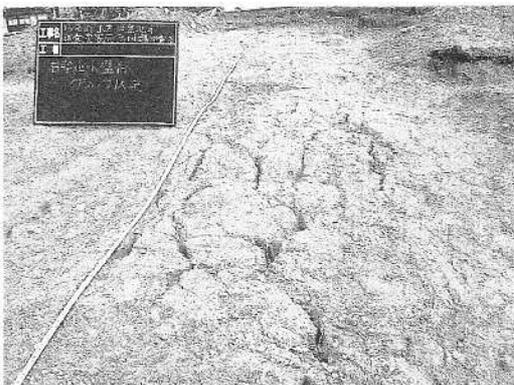
写真一6 右岸方天端の亀裂 (山本調整池)

- ・フィルダム堤体内にコンクリート構造物のように剛性の異なるものがあると地震時の挙動の違いが心配される。今回、連絡水槽と連結され、かつ最も条件の悪い浅い場所で堤体表面に亀裂が発生。

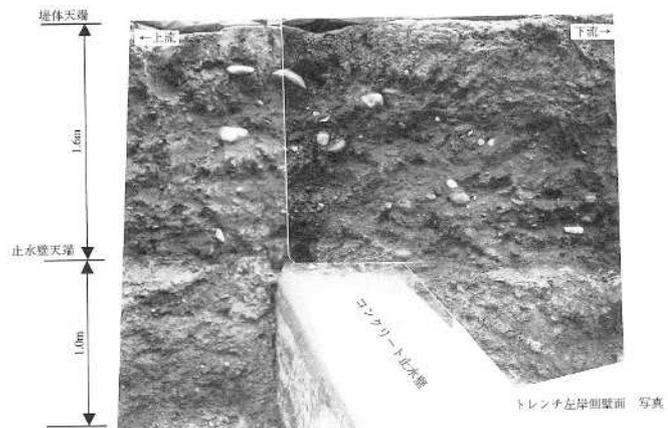
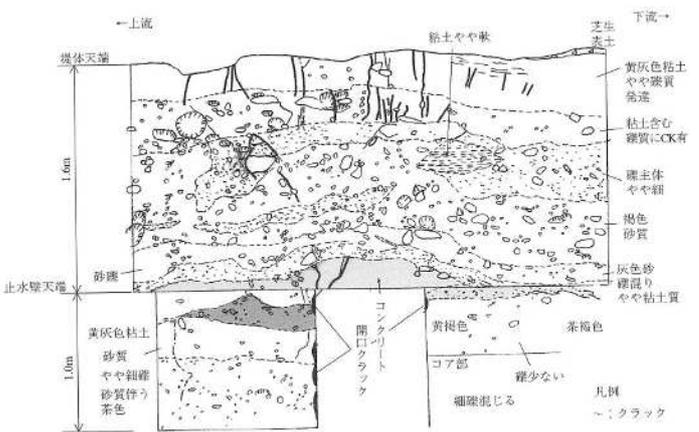
図一11 止水壁と心壁の隙間調査 (山本調整池)

- ・亀裂は地表1m程度で消失したが、1.6m下がった止水壁天端では心壁との間に5～10mmの隙間があった。

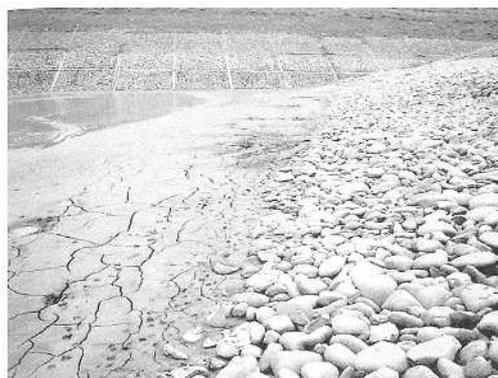
写真-9 左岸方噴砂状況(新山本調整池)

- 堤体上流法面の変状
  - ・段差及び噴砂が発生(特に左岸側)
- 堤体下流法面の変状
  - ・堤体上部から高さ2m程度下の位置に、ダム軸と平行に亀裂が生じ、一部はらみ出し。
- 堤体の沈下
  - ・堤体天端の埋設計器コード設置用のH形鋼が突出、堤体中央部がより多く沈んだ(横断的にV字型)。

- ・現行の河川構造令に基づき設計されているため、原形復旧とした。
- ・基盤標高が0.64m隆起したため、設計標高は全て0.64m高くした。余盛は堤体高さの0.5%とした。
- ・変状箇所(亀裂)は全て希釈した水性ペイントを流し込み、残留しないことを確認して剥ぎ取り、再盛り立てた。最小施工幅は4m(機械施工を考慮)とした。
- ・ドレーン層表層に細粒分が増加したため、排水機能を損なう可能性があり、堆泥のほかドレーン層上部のシェルからの移動も考えられたため、この移動を防ぐ粗粒フィルタを新設した。
- ・堆泥によりドレーン機能が低下した範囲(上流面から20m)は掘削除去・再盛り立てした。
- ・中央部のダム軸方向820m区間は、変状箇所を全て除去する目的で上流面から10m範囲を掘削除去した。
- ・下流面は亀裂の入った部分を掘削幅4mで除去・再盛り立てした。

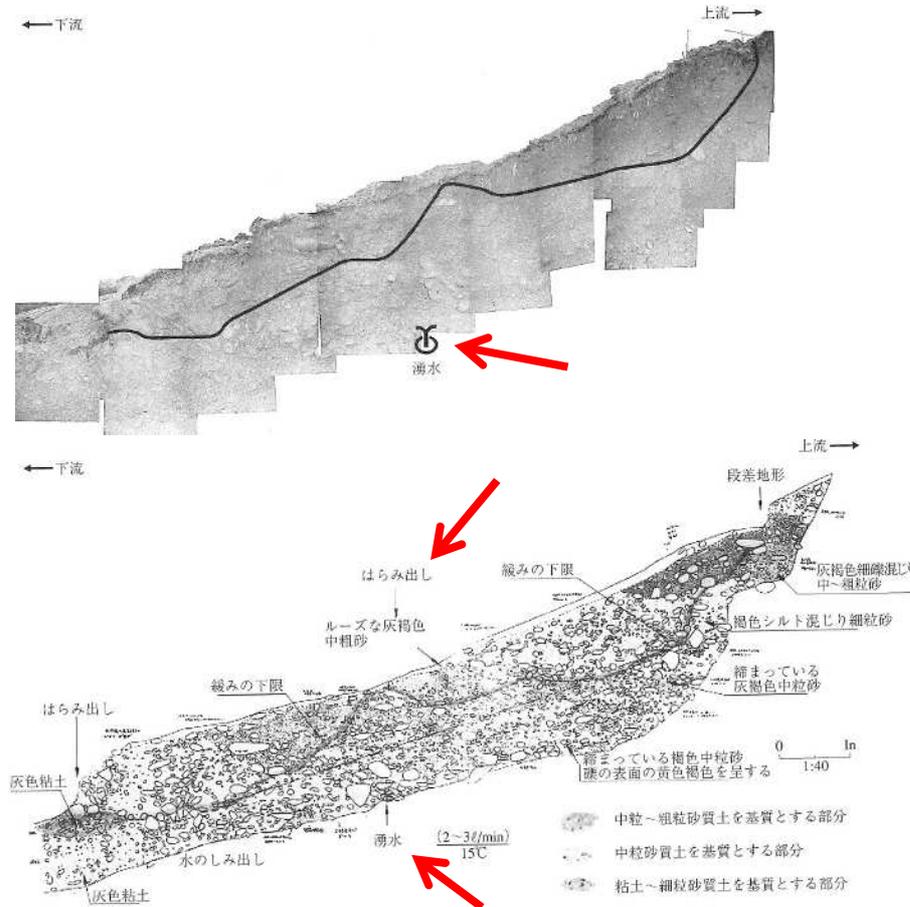
図-15 下流のり面はらみ出しのトレンチ調査(新山本調整池)

・20箇所のトレンチ、立坑掘削の結果、上流部の緩み領域は最大2.5m、下流面の亀裂・すべり面は2mより浅かった。
