I. 越流部中央の縦クラックの工事（樹脂注入）事例（玉川ダム（秋田県）、平成 13 年）

I. 上流面補修工（コンクリート打換）事例（遠野ダム（岩手県）、平成 14～15 年）

Ⅱ. 下流面補修工（コンクリート打換）事例（遠野ダム、平成 14～15 年）

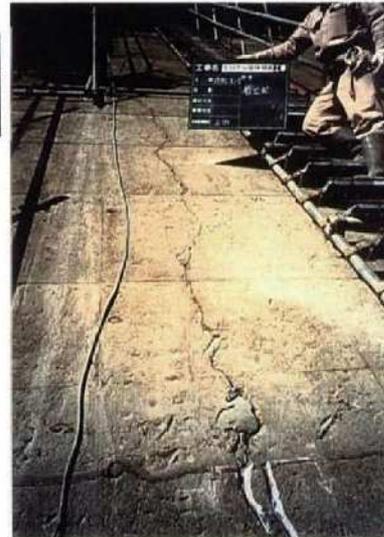
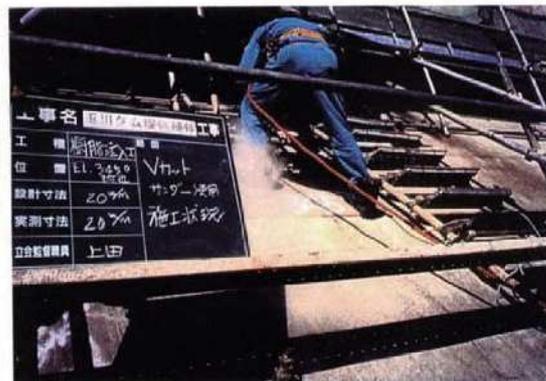
写真-巻-1 越流部中央の縦クラックの工事状況

樹脂注入工
10BL EL.331.5m～365.0m
Vカット施工状況、サンダーがけ

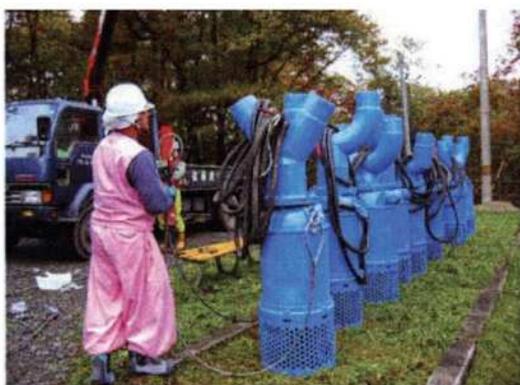
写真-巻-2 水中ポンプ（10 インチ）

補修工事に合わせて、貯水位の低下、維持を目的に水中ポンプ（10 インチ×10 基）を設置した。作業については、ユニフロート台船を 5 台使用し、水中ポンプは常時について 3～4 基稼働し、出水時、水位低下時には 5～10 基が稼働した。

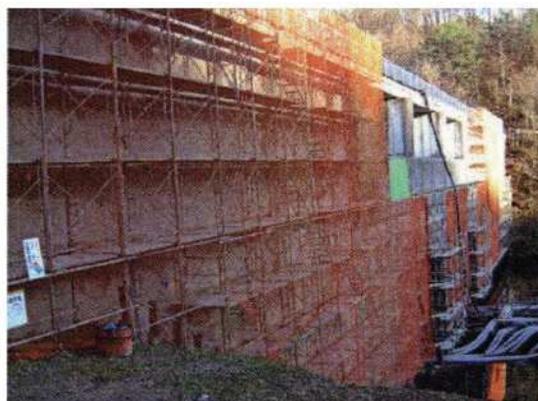
写真-巻-4 上流面足場

全面補修であることから、通常時水位より概ね 1.2m 上方にブラケット足場を設置し、それより上部には枠組足場を設置した。

※上流面に勾配があることから、張り出し足場を併用する。

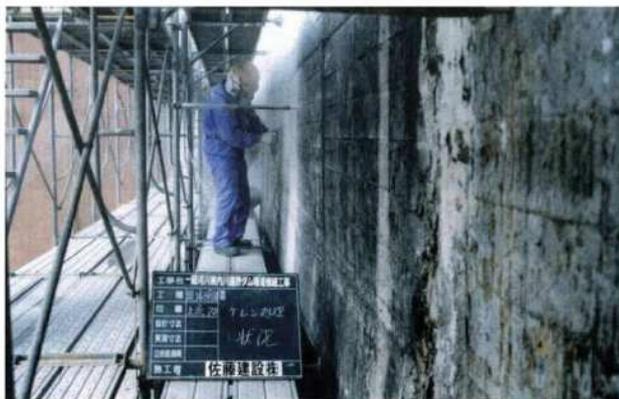
写真-巻-5 表面樹脂ケレン状況

堤体表面に付着した劣化樹脂及び経年による付着物を除去するため、ベビーサンダーで堤体表面をケレンした。

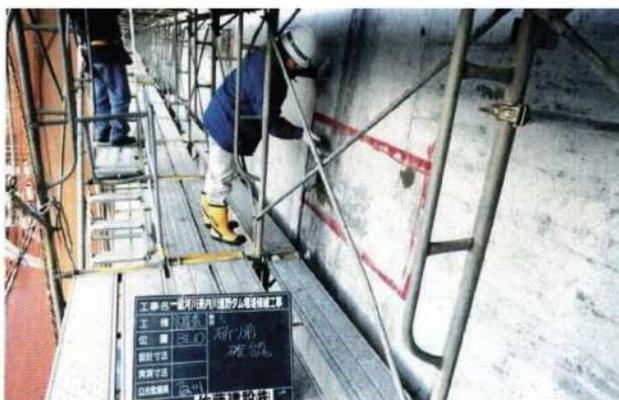
写真-巻-6 補修部検査

岩検ハンマーによる打撃により、特殊モルタルによる補修範囲の特定を行い、監督員の確認を受けた。

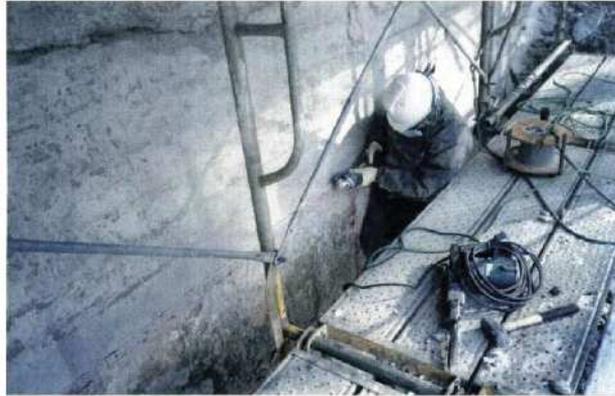
写真-巻-8 補修部カッター処理

補修範囲の確定後、その周囲をベビーサンダーにて深さ概ね 20mm 以上となるように目地を入れる。このときの施工角度は、両サイド及び下部は 45° で堤体側に食い込む形で、上部は鈍角に 45° になるように施工を実施した。

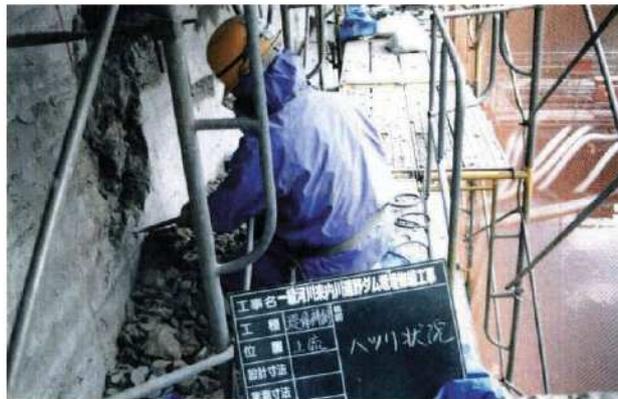
写真-巻-9 補修部ハツリ処理

電動ピックにより、他の正常な箇所に損傷を与えないよう丁寧に施工をする。ハツリ厚さは特殊モルタルの付着や、強度、施工時期（冬期）を考慮し20mm以上とする。ハツリにより露出する骨材については、ベビーサンダーにて数カ所切断目を縦に入れ、突出部をハンマーにて除去した。

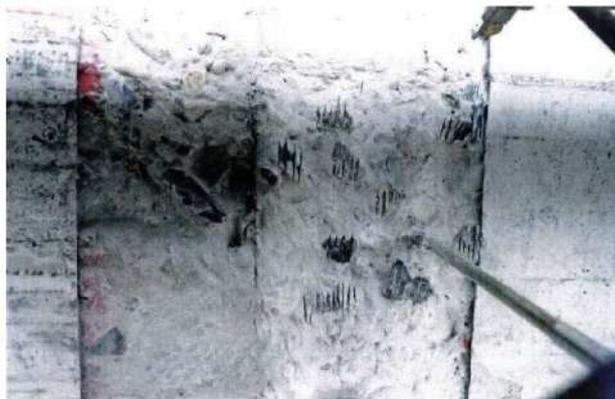
写真-巻-10 補修部骨材カッター処理

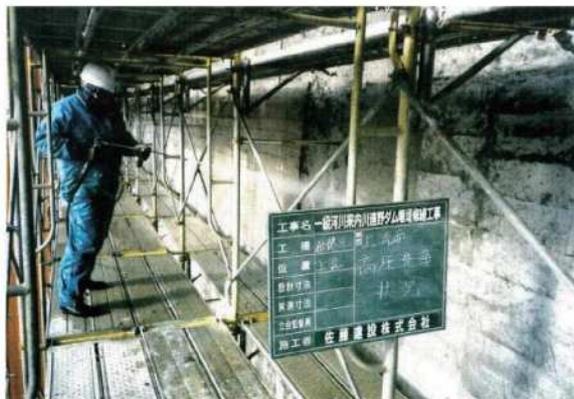
写真-巻-11 補修部洗浄状況

はつり作業完了後、高圧洗浄機にて十分に清掃を実施した。

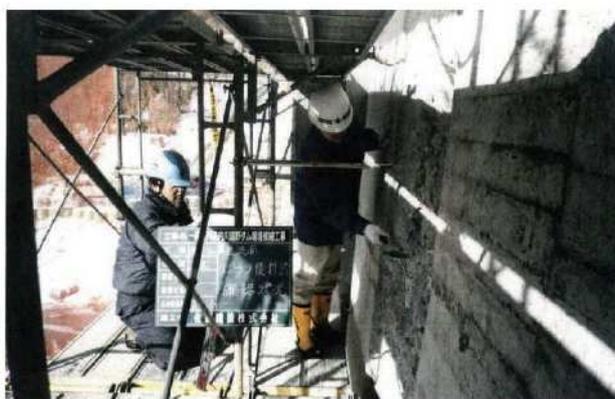
写真-巻-12 劣化部除去完了検査

ハンマーによる打撃により、補修部におけるコンクリート劣化部の除去の確認を監督員により実施した。

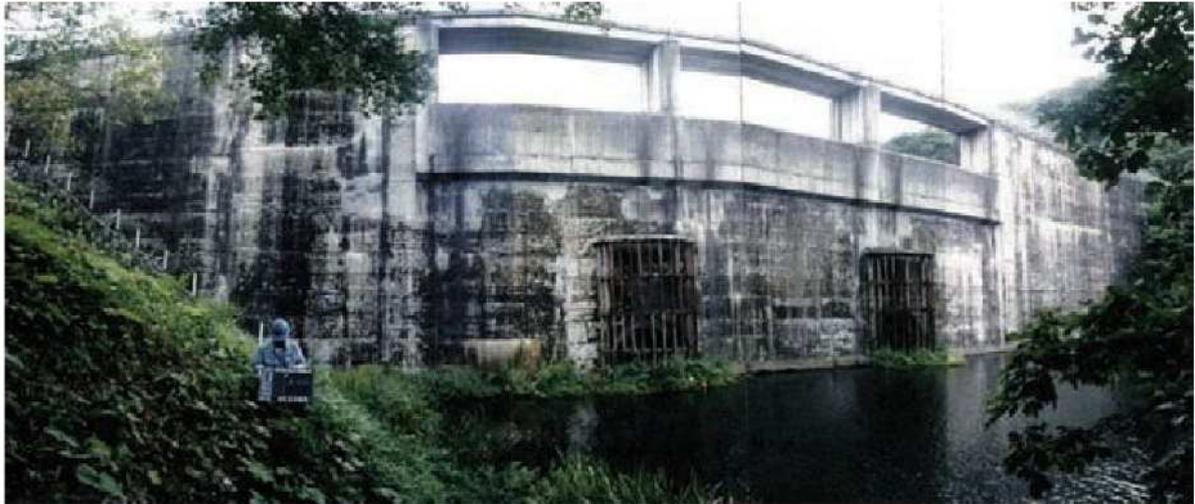
写真-巻-23 堤体上流面着手前状況

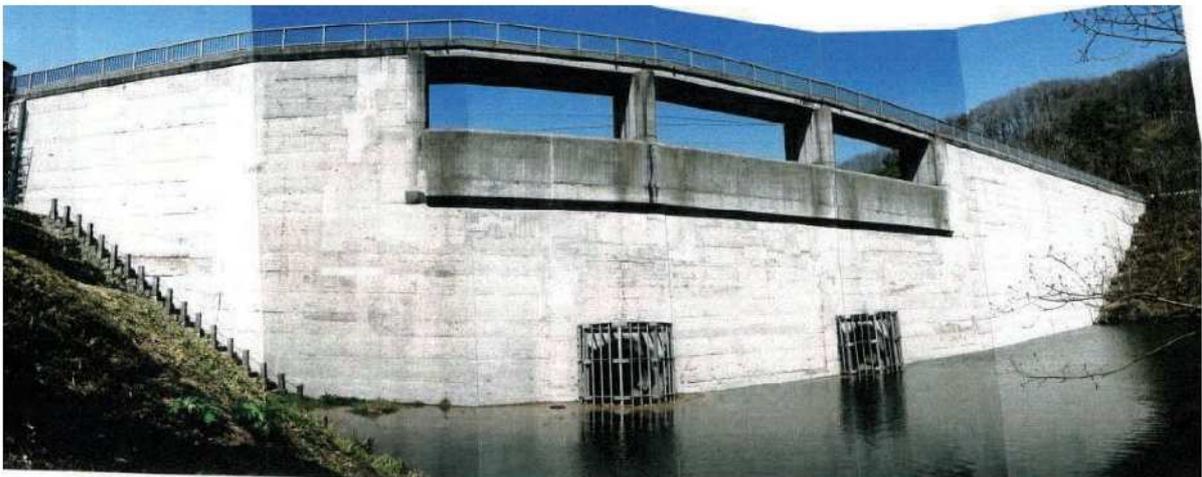
写真-巻-24 堤体上流面補修完了

堤体上流面補修完了状況を示す。

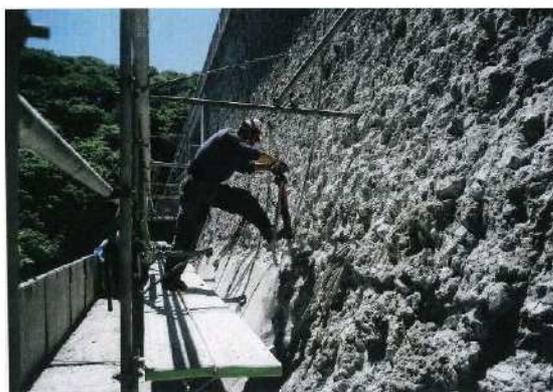
写真-巻-27 劣化部除去状況

劣化の状態から 100mm のハツリを標準として施工した。使用機械は、コンプレッサー（35～50ps）とチップパー、ピック、ブレーカーの組合せで実施している。状況に応じて、フェノールフタレイン試薬を使用し、試験を実施しながら作業を実施した。

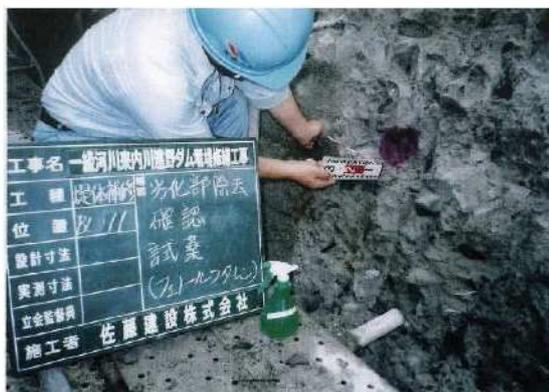
写真-巻-28 試薬検査状況

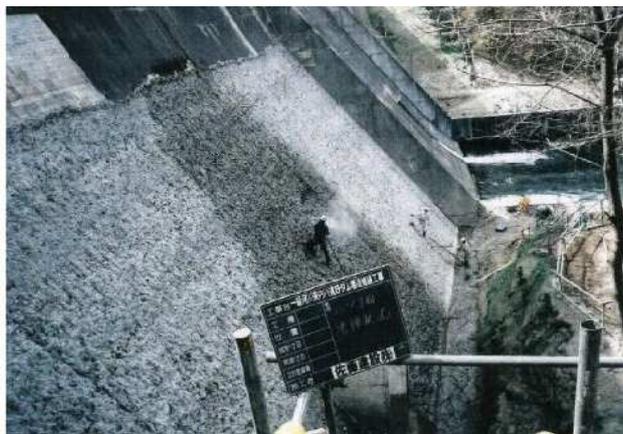
写真-巻-29 ハツリ面洗浄状況

ハツリ面を高圧洗浄機にて十分に清掃し、ハツリ面に浮きがないかを確認した。必要に応じては再度除去を実施するが、機械作業とした場合、深掘れとなることことが懸念されたことから、手ハンマーによる作業とした。

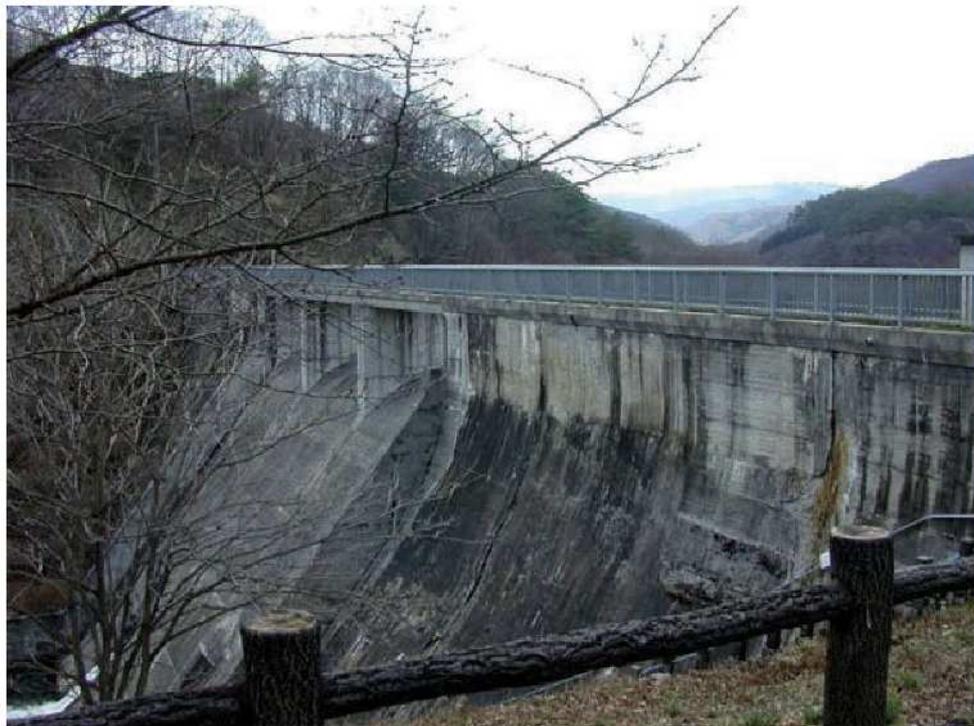
写真-巻-40 堤体下流面着手前状況（左岸から）

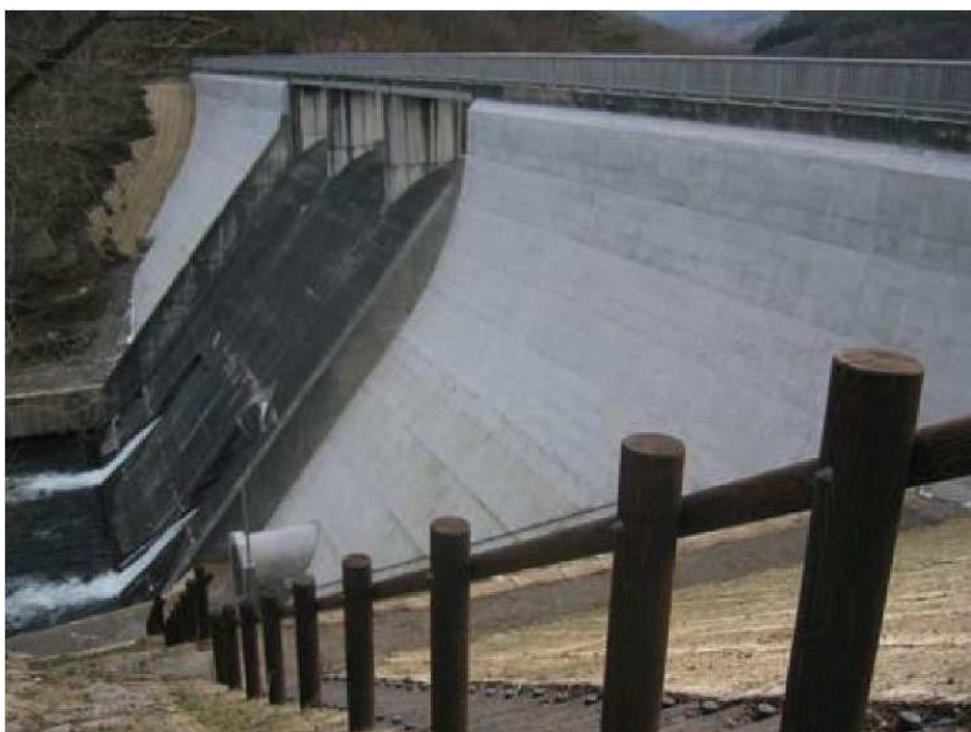
写真-巻-41 堤体下流面補修完了（左岸から）

堤体下流面補修完了状況を示す。
