第5章 被災時の調査・応急対策について

5.1 農業用ダムの被災の特徴

表-5.1-1 農業用ダム変状事例（被災状況）一覧表

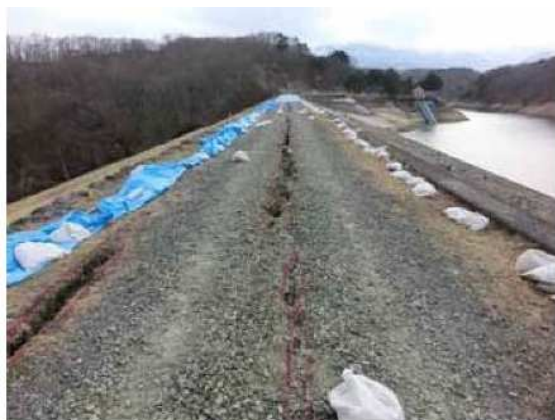
写真-5.1-1 天端のクラック（ダム軸方向）
（西郷ダム）

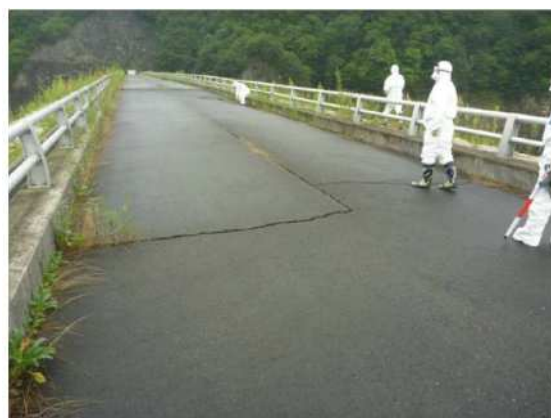
写真-5.1-2 天端舗装面のクラック
（大柿ダム）

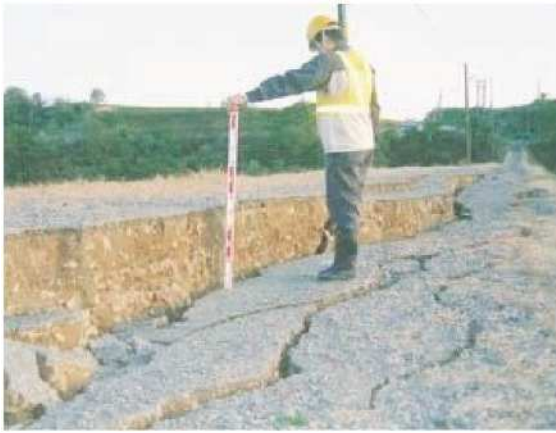
写真-5.1-3 天端の段差・沈下（浅河原調整池※参考）
：右図写真-1

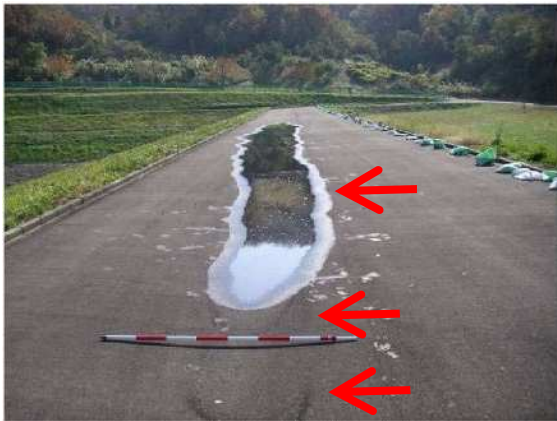
写真-5.1-4 天端の沈下
（山本第二調整池※参考）

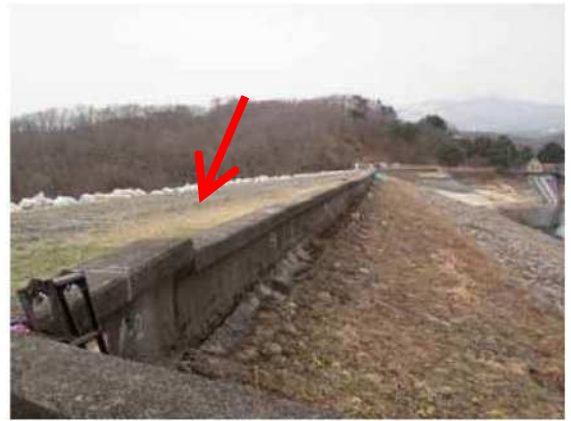
写真-5.1-5 波返工（パラペット）の
目地の開き・段差（西郷ダム）

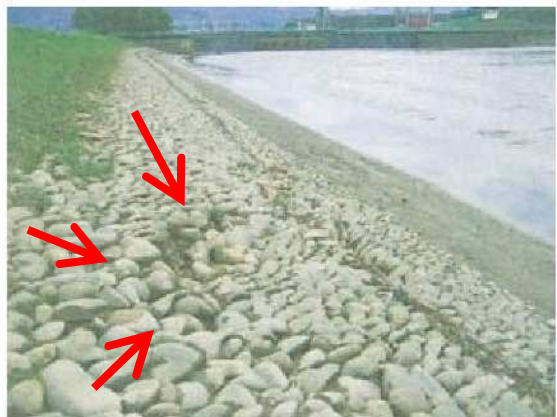
写真-5.1-6 堤体上流法面の段差・ずれ
（山本調整池※参考）：右図写真-5

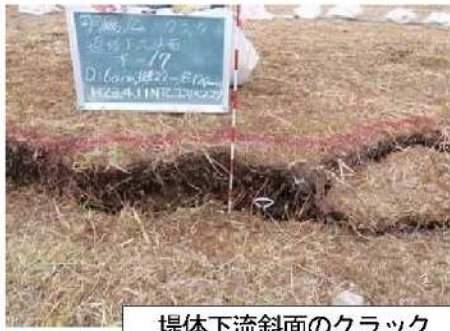
堤体下流斜面のクラック

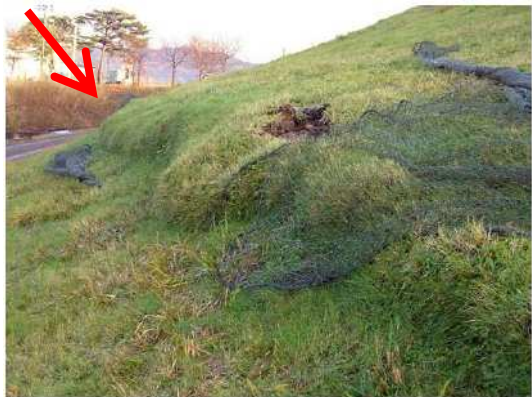
写真-5.1-8 下流法面のはらみ出し
(山本第二調整池※参考) : 右図写真-10

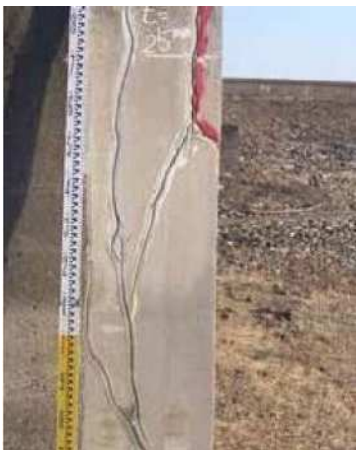
写真-5.1-9 洪水吐(導流壁)のクラック
(西郷ダム)

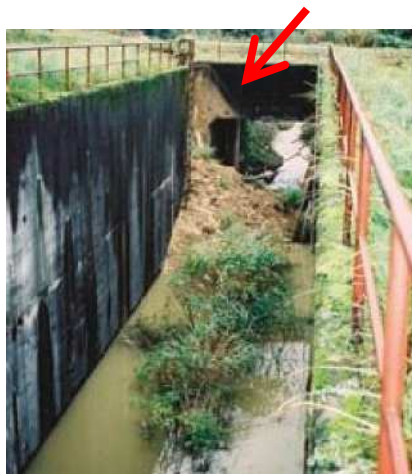
写真-5.1-10 洪水吐側壁の倒壊
(川西ダム)

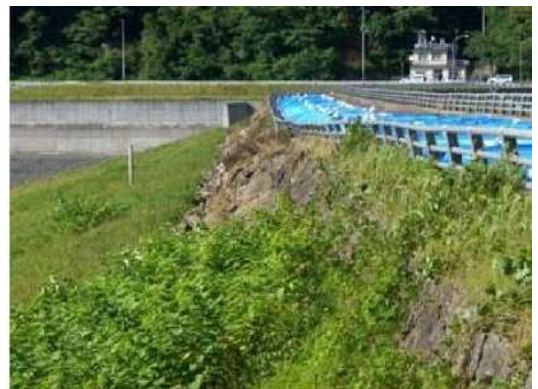
写真-5.1-11 波返工(パラペット)石積工の上流への崩落及び高欄の傾倒
(衣川1号ダム)

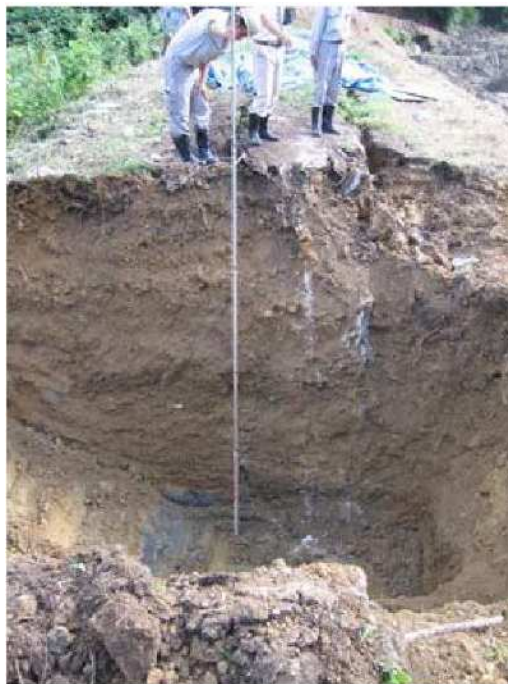
兵庫県南部地震で被災したため池では、堤体の一番下まで亀裂が進展していた場合もある。また、亀裂の進展が止まっても、更に下まで延びている場合もあるため、周辺状況等を踏まえ、掘削深度を決定することが重要である。

写真-5.2-6 亀裂確認状況（堤体開削）

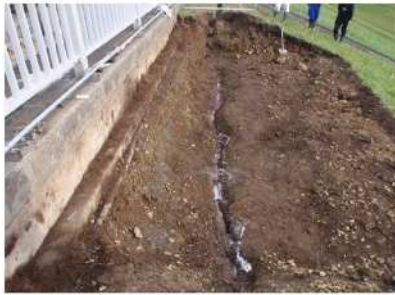
⑦100cm掘削面の観察 (写真撮影、スケッチ、クラック幅などの観察)
石灰水の注入80L

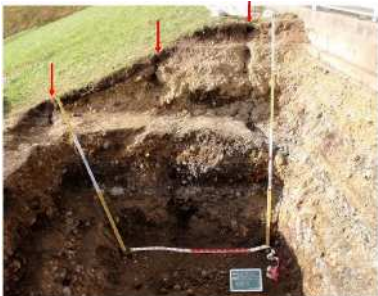
②クラック追跡調査
・クラックは3条確認された。

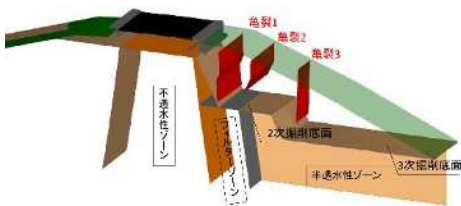
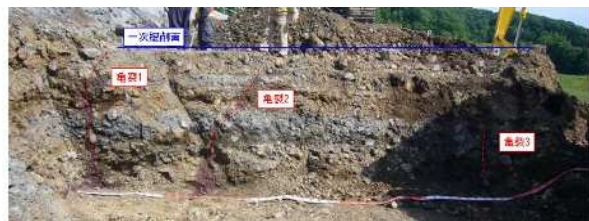
立体図 No.20

・【亀裂1】は、4号清田土から、フィルターゾーン上面の位、8.5~4mまで貫通しているため、その後は土質が認められるため、フィルターゾーンへの影響は無いと判断される。

・【亀裂2】は、下流斜面の4号土、8.5~6mまで貫入しているが、下流斜面には到達していない。

・【亀裂3】は、下流斜面の4号土、8.5~3mまで貫入しているが、二次掘削方面には到達していない。

- ・堤体下流斜面に発生した亀裂が、堤体の改修により全て掘削除去される必要があることから、亀裂の追跡を行いながら掘削作業 (対策工事：置換工) を行った。

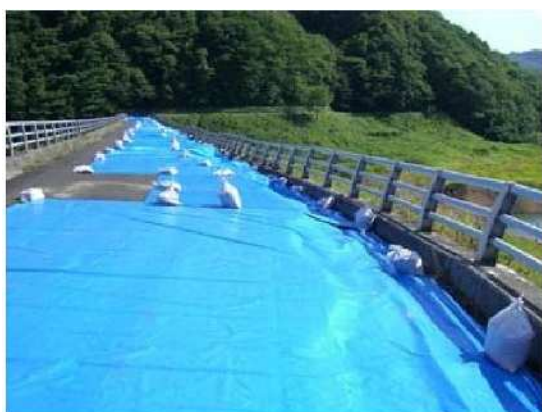
写真-5.3-1 天端クラックのブルーシートによる保護（衣川1号ダム）

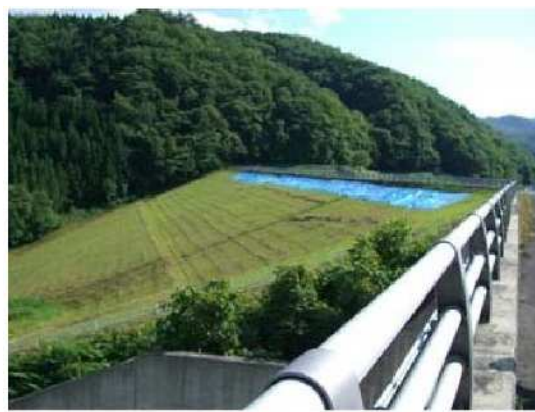
写真-5.3-2 下流法面クラックのブルーシートによる保護（衣川1号ダム）

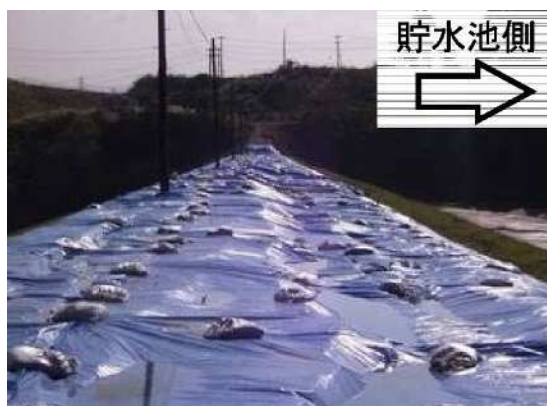
写真-5.3-3 天端クラックのブルーシートによる保護（浅河原調整池）

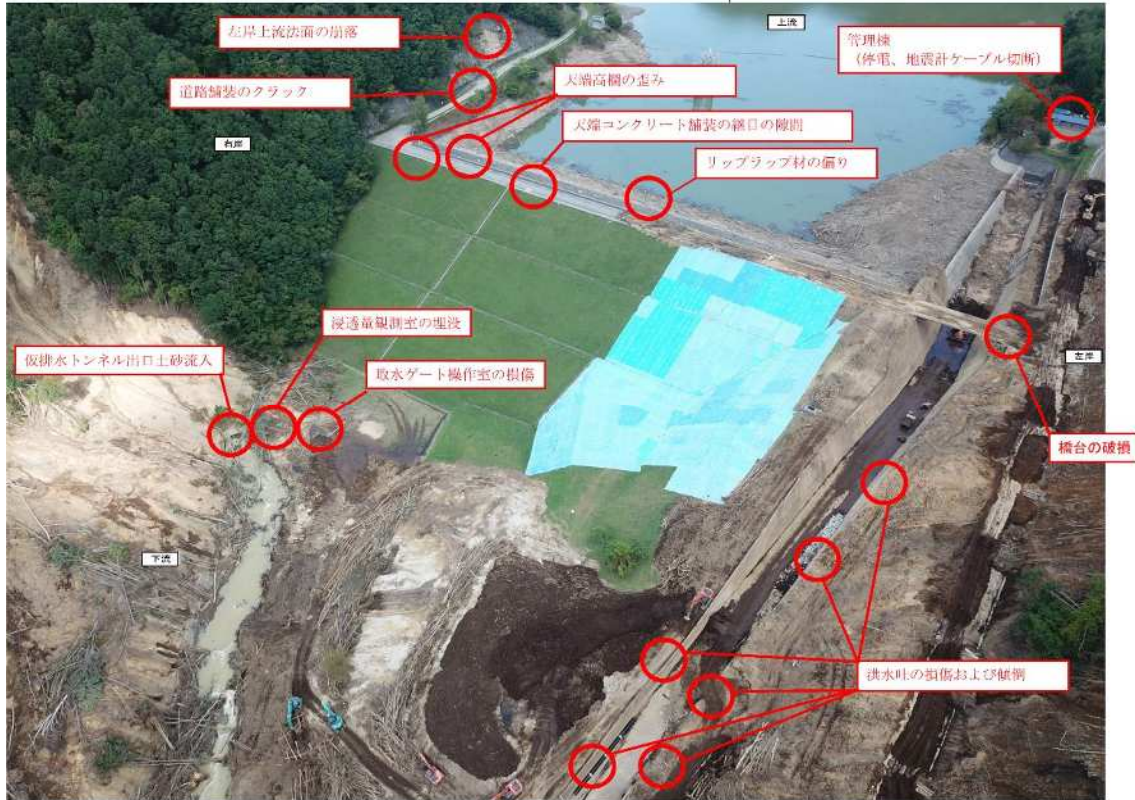
図-5.3-1 ダム被災状況写真
(厚真ダム (北海道))

その他、平成30年（2018）年9月6日に発生した北海道胆振東部地震で被災した厚真ダムでは、堤体右岸下流側の斜面崩壊により仮排水路トンネル出口部に土砂が流入し、浸透量観測室が埋没・破壊、放流ゲート操作室が破損したため、次に示す応急対策を実施している。

- ・浸透量観測設備の仮復旧。
- ・ゲート操作室は倒壊したが、仮排水トンネル内（操作室と上流のゲートはトンネル内の油圧配管でつながっている）に油圧ユニットを搬入し、ゲート操作を実施、貯水位低下のための放流を開始。
