参考資料:「常盤ダム災害復旧工事結果等報告書」(H8.4)

項目	諸元
ダム名	常盤(ときわ)ダム
所在地 (河川名称)	兵庫県淡路市常盤 (常盤川水系野島川)
目的/形式	かんがい/アースダム
堤高/堤頂長/堤体積	33.5m/94.6m/121千m ³
総貯水容量/有効貯水量	669千m ³ /633千m ³
ダム事業者	近畿農政局
着工/竣工	1972/1974

参考資料:「ダム技術NO.239」(H18.8,ダム技術センター)

項目	諸元
ダム名	浅河原(あさがわら)調整池
所在地 (河川名称)	新潟県十日町市北鐙坂 (信濃川水系信野川)
目的/形式	発電/アースダム
堤高/堤頂長/堤体積	37m/291.8m/521千 m^3
総貯水容量/有効貯水量	1,065千 m^3 /853千 m^3
ダム事業者	東日本旅客鉄道(株)
着工/竣工	1919/1945

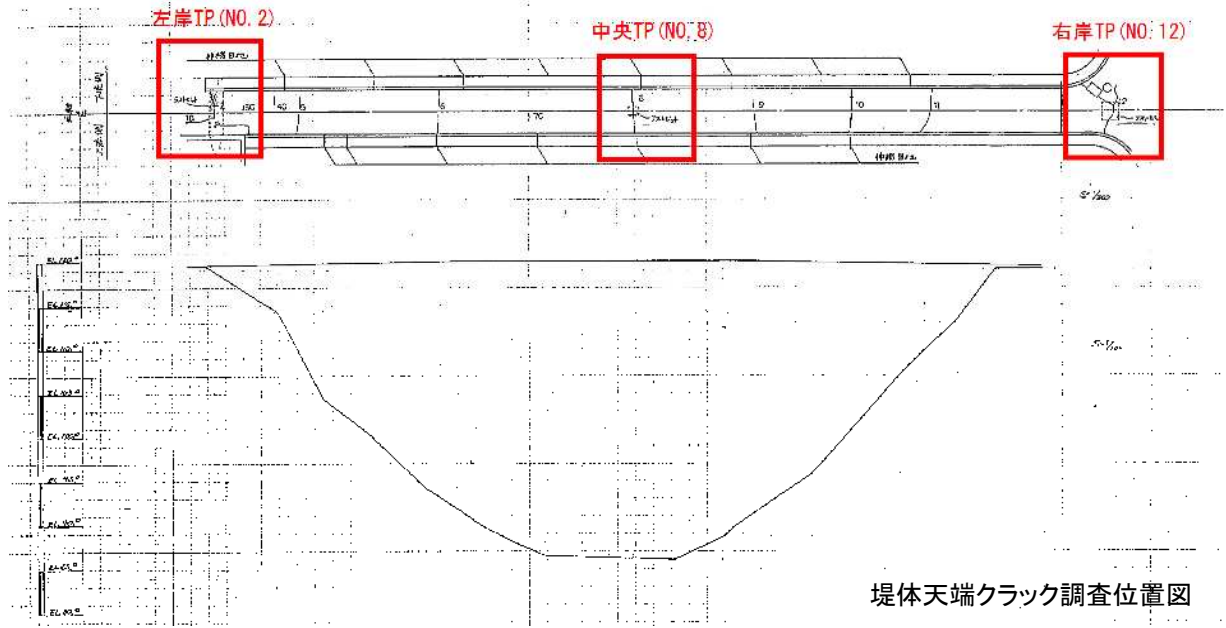
堤体天端クラック調査位置図

- 天端アスファルト保護層面上にクラック(12本)を確認
 - ・クラックのうち、大きく開口した左右両岸アバット部と堤体中央部に対し、トレンチ掘削して不透水性ゾーンの状態を確認。
 - ・左岸側アバットのクラックは基礎岩盤に存在した亀裂の開口に伴って発生したものと推定。開口亀裂に対して注入した水はとどまることなく浸透することから、連続している可能性が高い。
 - ・右岸側のクラックは左岸側と異なり、基礎岩盤に開口亀裂は存在しない。しかし、基礎掘削面の整形が不十分なため、不透水材が岩盤面より剥離した状態で天端クラックが発生。
 - ・中央部のクラックはアスファルト舗装のみであり、保護層内にも認められなかった。

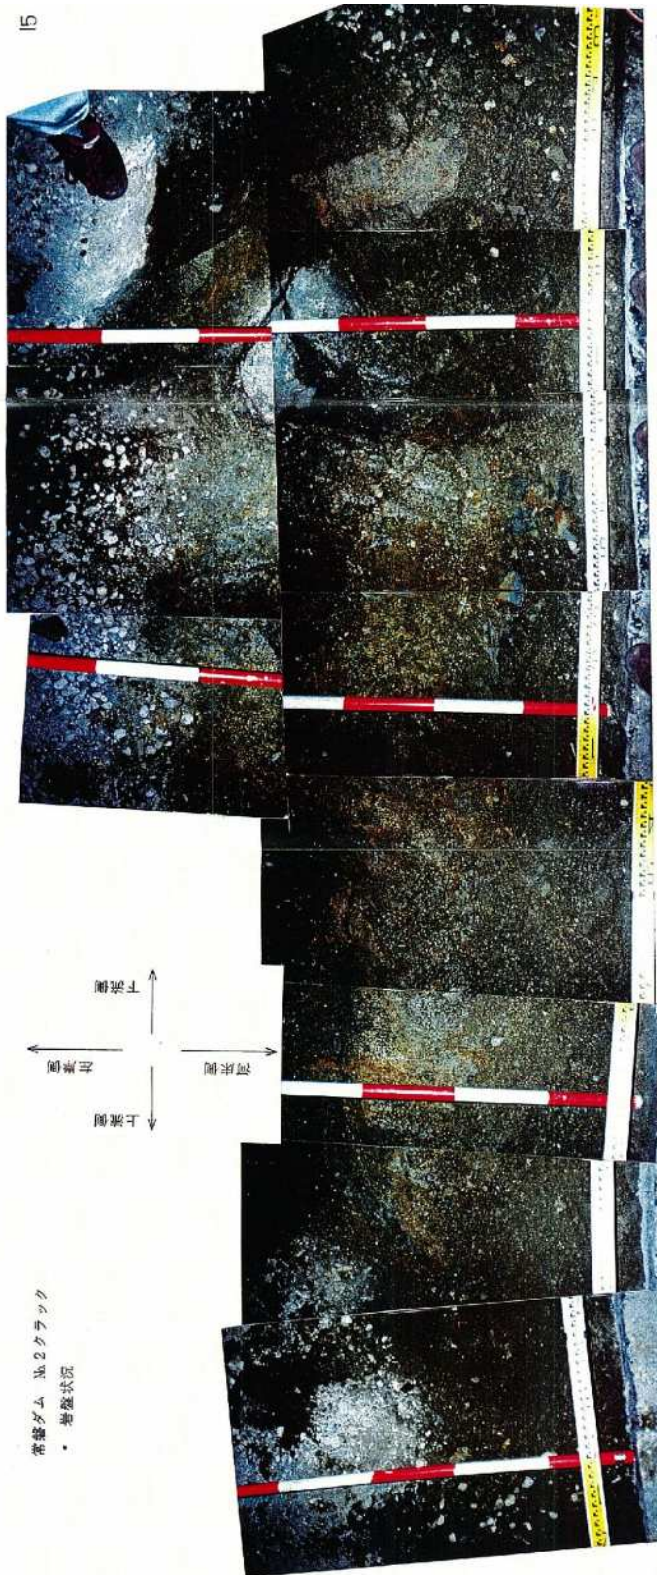
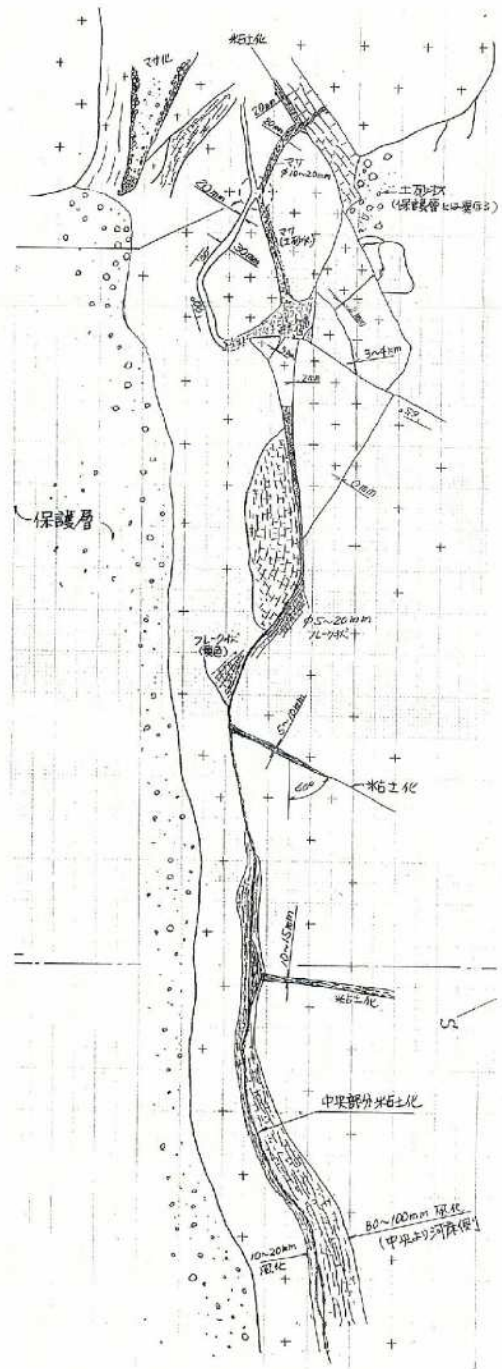
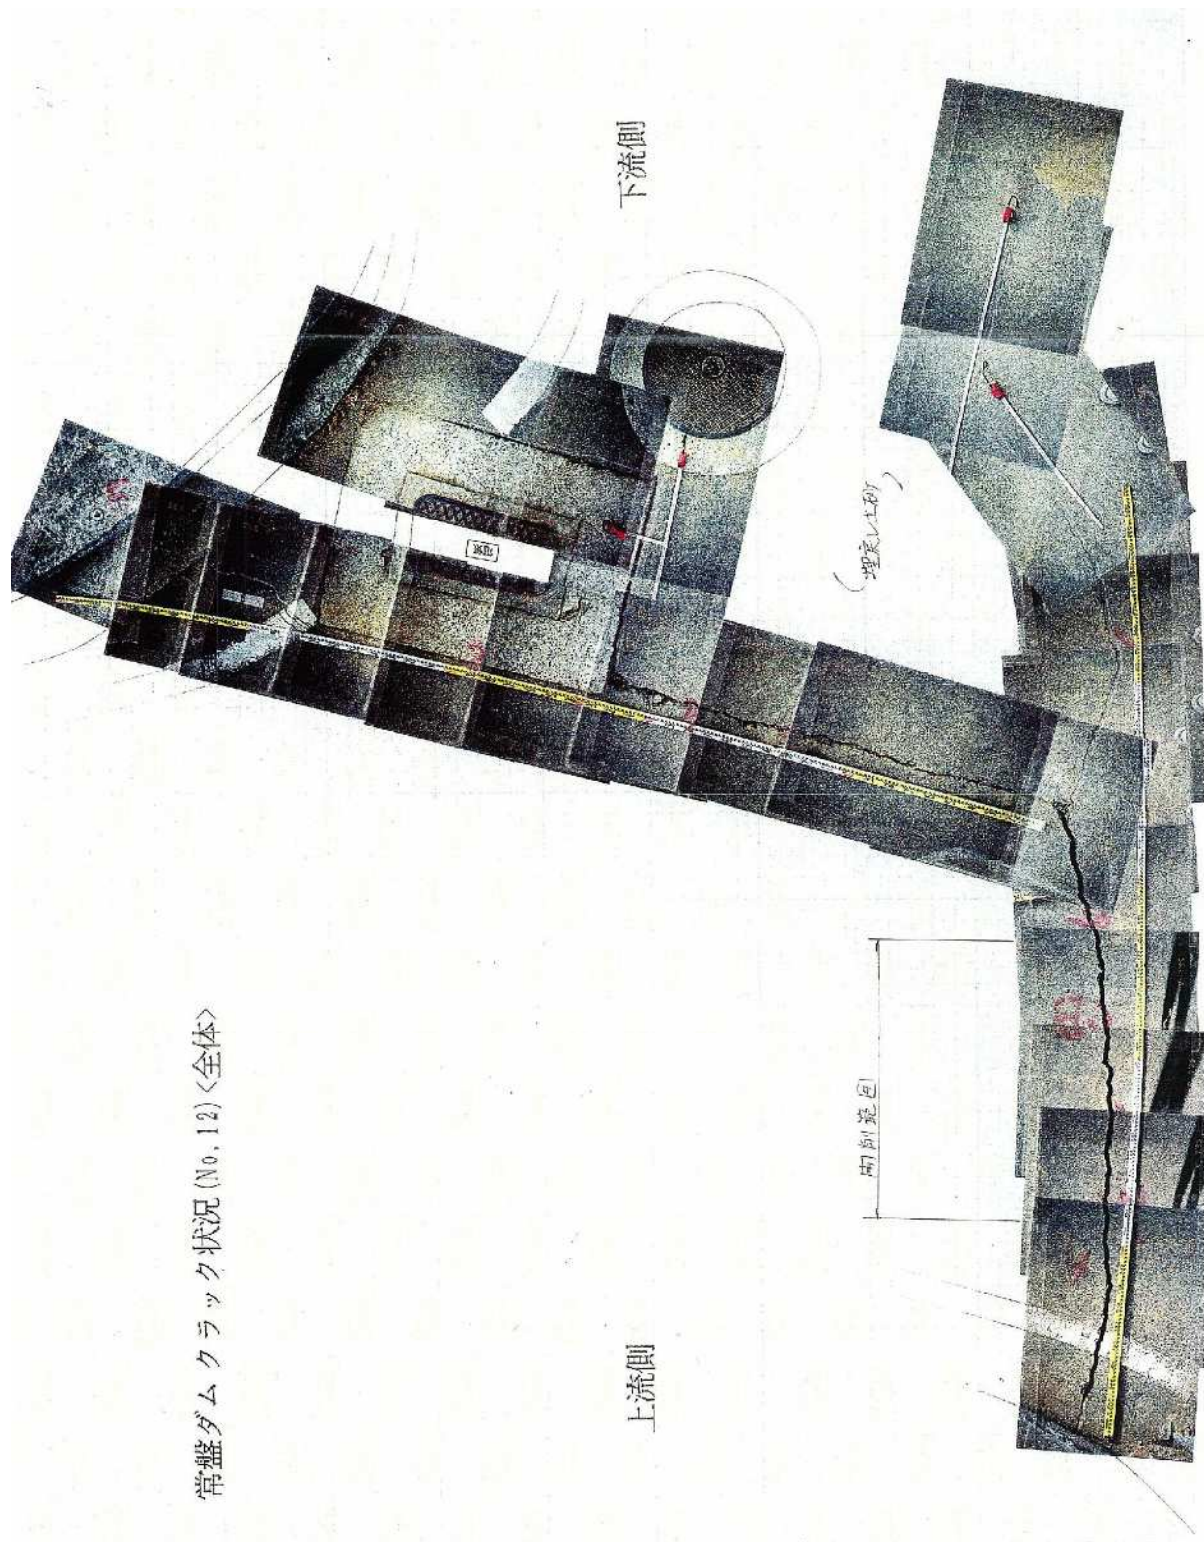
左岸TP(NO.2)クラック状況

常盤ダム クラック状況 (No.2)

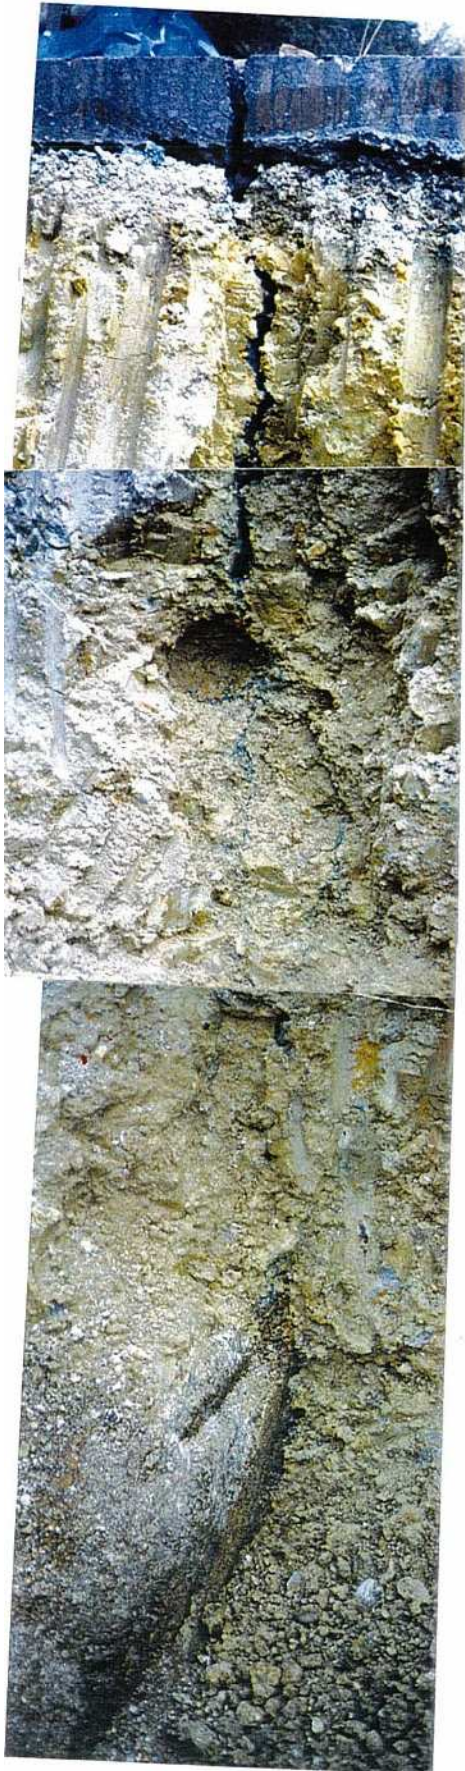
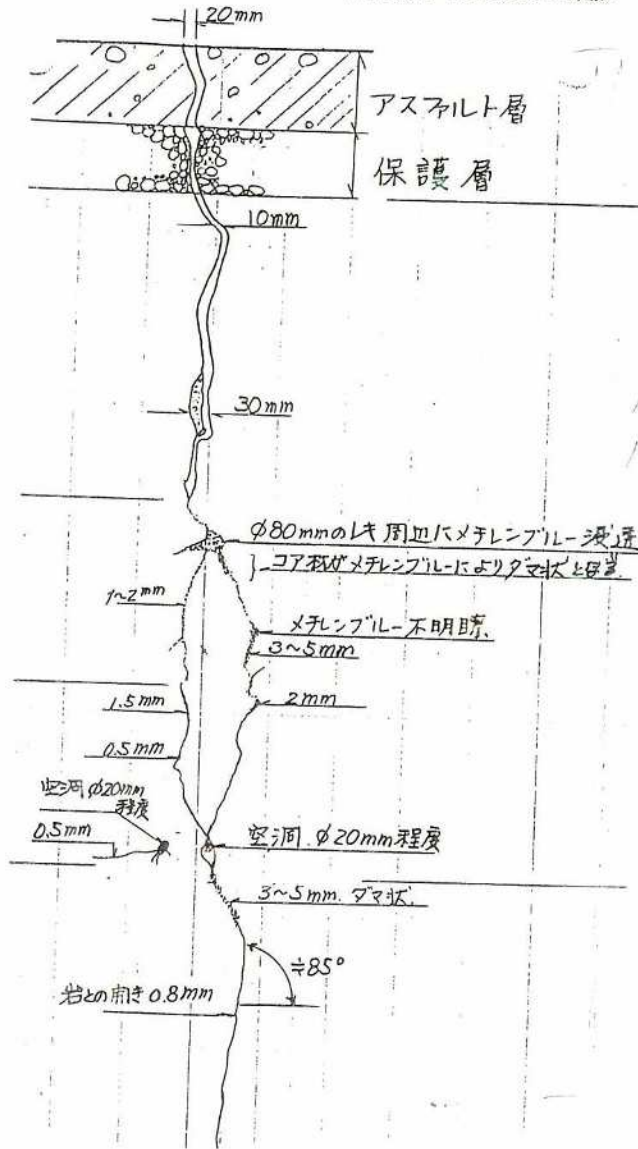
右岸TP(NO.12)クラック状況

常盤ダム クラック状況 (No.12)

常盤ダム No.12クラック

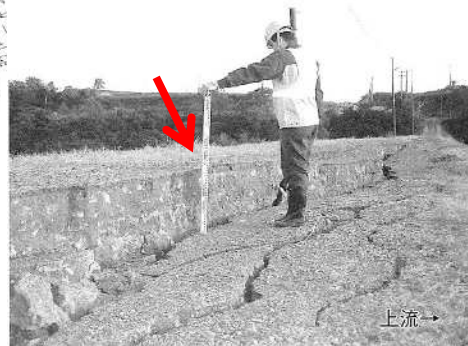
写真-1 浅河原調整池の段差地形

- 堤体天端に亀裂が発生
 - ・天端のほぼ全長にわたり、ダム軸方向に数条発生。
 - ・中央部では下流側から上流側に向けて階段状の段差地形となる。
段差は中央部で最大0.53m、左右岸に向かうに従い小さくなる。
設計標高に対して最大0.25m(段差を含めると最大0.75m)沈下
- 上流・下流法面の地震による変状はなし。

- 復旧工事は地震発生翌年(H17)5月から堤体掘削と盛り立て試験、7月より盛り立てに着手し、10月までに完了。
- 亀裂が生じた損傷箇所を全て掘削するため、掘削前に水性ペイントを水で希釈(ペイント:水=1:4)し、亀裂全数に流し込み、掘削後にペイントが掘削面にないことを確認するとともに、現場密度試験を実施して確認、
- 再盛り立て数量は3.3万 m^3 と比較的少量であること、既設堤体材は粘土分が多く機械施工に適さないことから、調整池から3km離れた採取場所より、段丘堆積物、魚沼層の礫を用いて盛り立てた。
- 心壁材は4t振動タンピング、仕上厚0.15m以下、8回転圧
さや土は砂礫を用い、4t振動ローラで仕上厚0.15m以下、転圧回数12回以上
特に、既設上流さや土は粘性土のため、この上部に盛り立てるさや土、粗粒フィルタは支持力不足による変形、すべりが懸念されたため、試験施工を含む検討により、最大粒径50mmの材料を0.075mで2層、1tハンドローラで10回以上転圧して施工

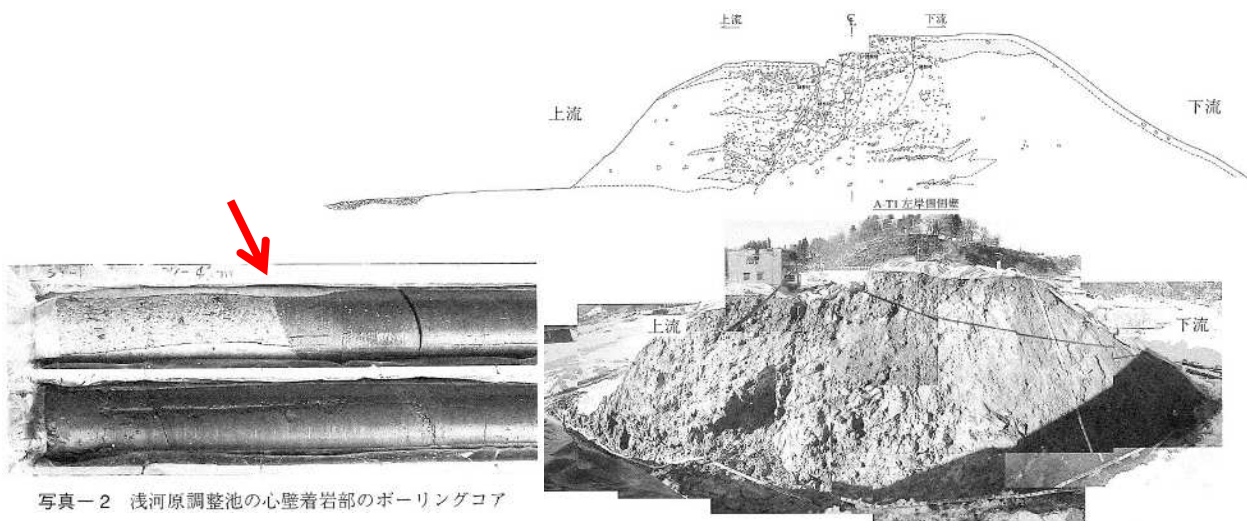
写真-2 浅河原調整池の心壁着岩部のボーリングコア

- 堤体段差について、堤体と直交する3箇所のトレンチを掘削
 - ・堤頂の段差、亀裂は上流に向かって円弧状または高角度で深部に向かうものの、全て深さ3.3mで収束。
- ボーリング調査
 - ・心壁、さや土ともに深くなるほど締まっており、着岩部は密着。
- 土質試験
 - ・現場密度試験において、堤体上部(上部さや土)は、同程度の粒度をもつ下流さや土より乾燥密度が0.3g/cm³低いこと、突固め試験結果より下流さや土は突固めエネルギー1Ec程度に対し、上流さや土は0.1Ec程度であった。

堤体の上部3m程度の締固めが不十分であったために今回の変状が発生したものと推定。
