参考資料:「ダム技術NO.239」(H18.8,ダム技術センター)

1. 施設概要(基本諸元)

**2. 被災の状況(メカニズム)**

- 2004(H16)年10月23日17:56 新潟県中越地震(M6.8)

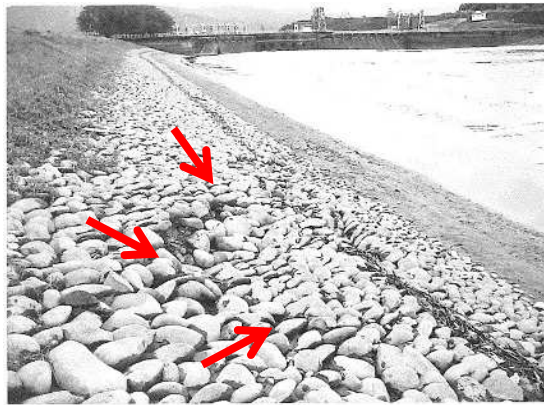
写真-5 上流のり面の段差地形（山本調整池）

- 堤体上流法面の変状
 - ・円錐状の段差がほぼ同じ標高で発生
 - ・噴砂が7箇所発生
- コンクリート止水壁と堤体の密着
 - ・堤体右岸側の堤頂部に亀裂、この部分は鉄筋コンクリート構造物である連絡水槽と堤体が接続する部分であり、堤体の心壁部分には連絡水槽から伸びる最小幅0.8mのコンクリート止水壁が長さ50m存在している。

- ・段差地形をもたらしたすべり面は最大深さ0.5m、噴砂の発生源は最大深さ1mと堤体表面に近い浅い部分の変状であることを確認。
- ・堤体の沈下量は、堤体全体にわたり0.1～0.2mと少なかった。

- ・上流法面のリップラップ下に粘性土が多い層が約0.5mの深さ、その下に若干砂分が多い層が約1mの深さで存在し、これらが強い地震動で階段状の変状や噴砂を引き起こしたものと推定。
- ・段差と噴砂の集中した標高は、地震時の貯水位とほぼ一致。

- ・上流面の掘削・再盛り立てはLWL以上の全延長にわたり実施。
- ・被害の原因と考えられるリップラップ下の粘性土、砂分の多い層は全て剥ぎ取り、再盛り立てして基本断面を回復。
- ・復旧形状は原形復旧を基本としたが、高さは河川管理施設等構造に準拠し、心壁の高さを1.3m、堤高も0.4m上げた。その他の設計諸元及び断面は以下のとおりとした。
- ・コンクリート止水壁境界部の空隙部は、周辺の心壁を除去し、健全な材料で再盛り立てした。

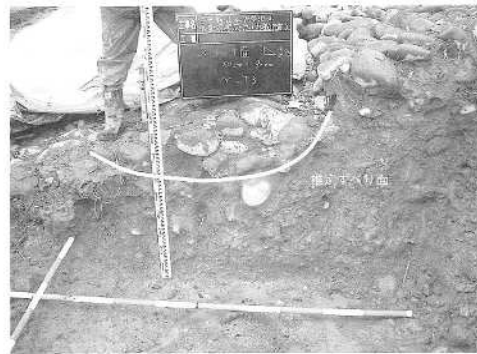
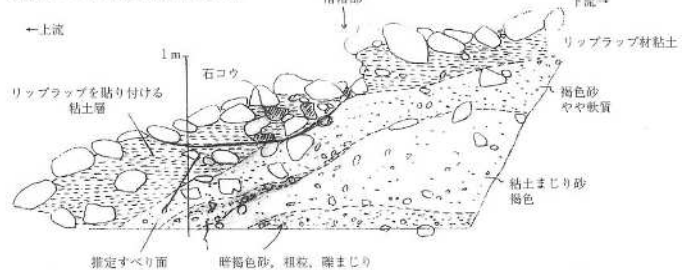
図-9 段差地形のトレンチ調査（山本調整池）

すべりはリップラップ材にある粘土層で発生

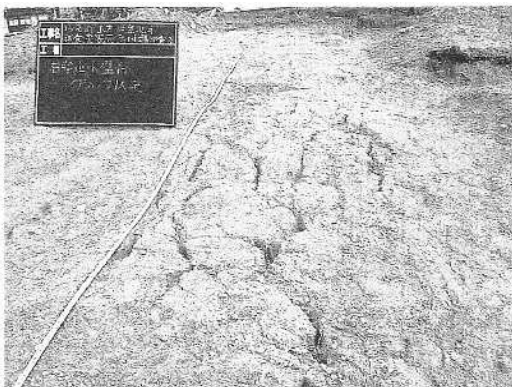
写真一6 右岸方天端の亀裂 (山本調整池)

- ・亀裂は地表1m程度で消失したが、1.6m下がった止水壁天端では心壁との間に5～10mmの隙間があった。

- ・フィルダム堤体内にコンクリート構造物のように剛性の異なるものがあると地震時の挙動の違いが心配される。今回、連絡水槽と連結され、かつ最も条件の悪い浅い場所で堤体表面に亀裂が発生。

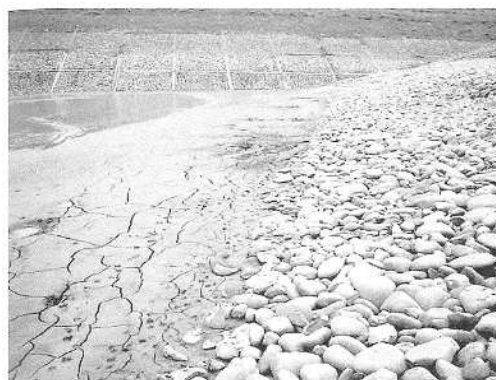
写真-9 左岸方噴砂状況(新山本調整池)

- 堤体上流法面の変状
 - ・段差及び噴砂が発生(特に左岸側)
- 堤体下流法面の変状
 - ・堤体上部から高さ2m程度下の位置に、ダム軸と平行に亀裂が生じ、一部はらみ出し。
- 堤体の沈下
 - ・堤体天端の埋設計器コード設置用のH形鋼が突出、堤体中央部がより多く沈んだ(横断的にV字型)。

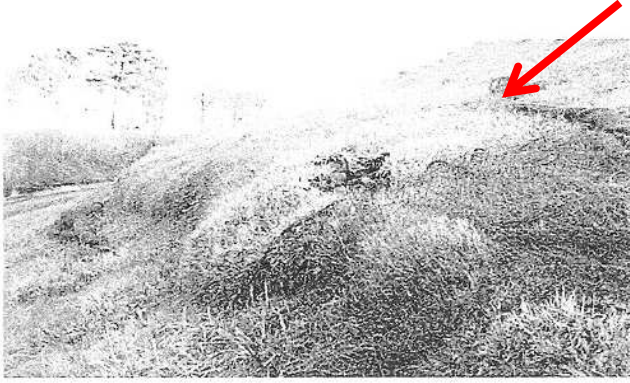
写真-10 下流のり面はらみ出し (新山本調整池)

・下流面のはらみ出しは深さ1m程度の円弧すべりによるものであり、掘削面は浸潤(堤体内に局部的に滞留していた水と想定)しており、これがすべりを助長したと考えられた。

- ・現行の河川構造令に基づき設計されているため、原形復旧とした。
- ・基盤標高が0.64m隆起したため、設計標高は全て0.64m高くした。余盛は堤体高さの0.5%とした。
- ・変状箇所(亀裂)は全て希釈した水性ペイントを流し込み、残留しないことを確認して剥ぎ取り、再盛り立てした。最小施工幅は4m(機械施工を考慮)とした。
- ・ドレーン層表層に細粒分が増加したため、排水機能を損なう可能性があり、堆泥のほかドレーン層上部のシェルからの移動も考えられたため、この移動を防ぐ粗粒フィルタを新設した。
- ・堆泥によりドレーン機能が低下した範囲(上流面から20m)は掘削除去・再盛り立てした。
- ・中央部のダム軸方向820m区間は、変状箇所を全て除去する目的で上流面から10m範囲を掘削除去した。
- ・下流面は亀裂の入った部分を掘削幅4mで除去・再盛り立てした。

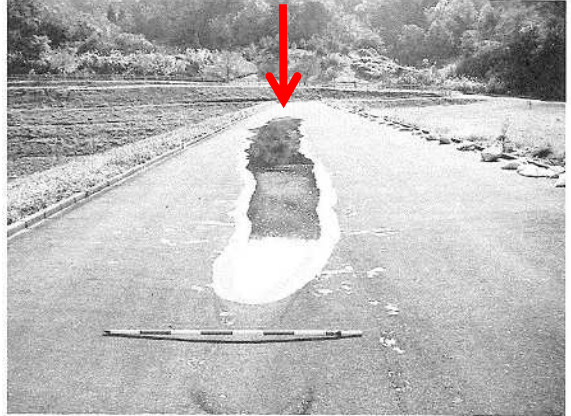
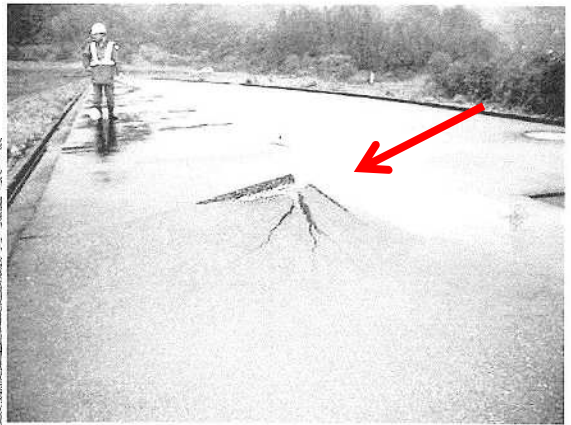
写真-11 堤体天端の窪みとH形鋼突出 (新山本調整池)

・沈下量は測量の結果、約0.85mと堤高の2%近い値となった。地震前後の沈下量は、右岸側で堤高の1%程度、左岸側で2%程度となった。この値は4箇所での層別沈下計と近い値であった。

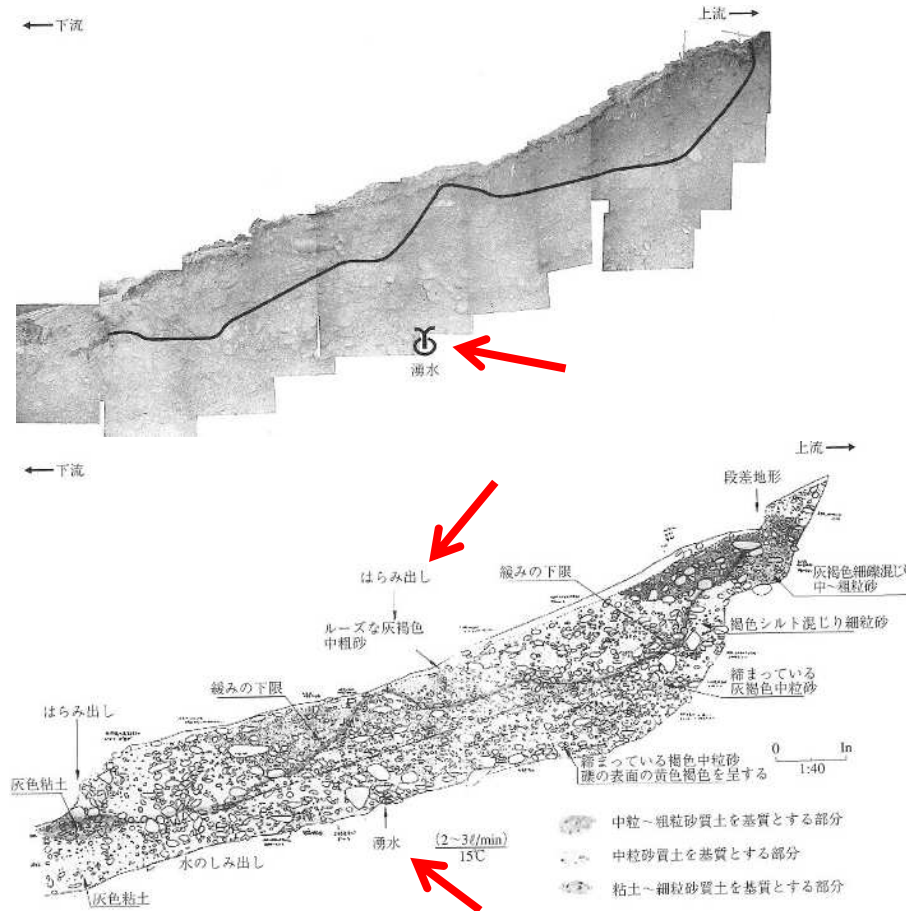
図-15 下流のり面はらみ出しのトレンチ調査(新山本調整池)

・20箇所のトレンチ、立坑掘削の結果、上流部の緩み領域は最大2.5m、下流面の亀裂・すべり面は2mより浅かった。

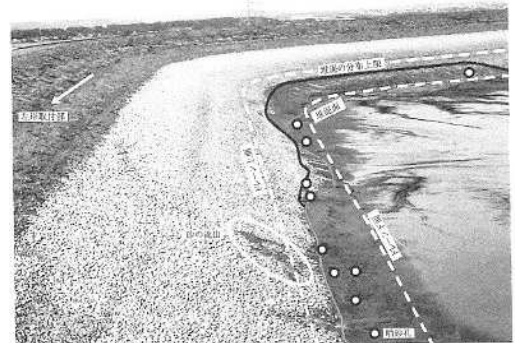
写真-12 堆泥によるドレーン前面閉塞状況(新山本調整池)

- ①最大地震動の向きが左岸側のダム軸直角方向とほぼ一致
- ②左岸側は堆泥がドレーン前面を覆い、過剰間隙水圧が増大

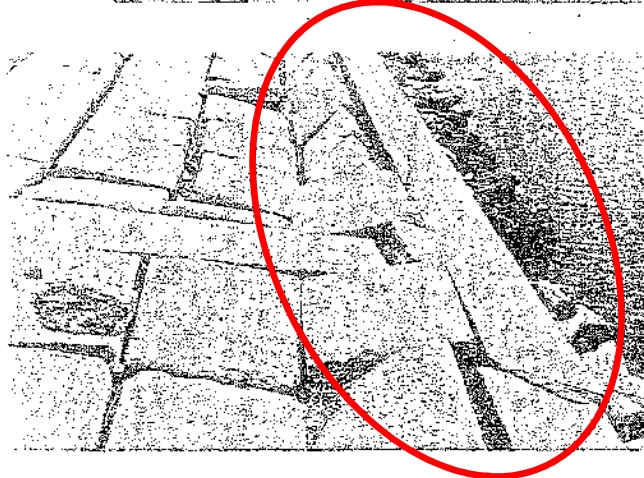
堤体上流斜面平板ブロック張が、下部方向にずれ平板ブロックと波返しの間に亀裂が生じ法尻での張ブロックの沈下やブロック留め工の亀裂が生じた

- ・斜面保護工のブロック及び天端付近のグラウチングのコンクリートキャップと盛土の間の亀裂であるが、これは、力学的特性の相違によるものと考えられる。
- ・平板ブロックの被害が大きかったが、これは、下部フィルター層の砂礫がコロの役割をしたものと推定される。

復旧対策	概要
堤頂の上下流側に充填グラウト施工 (L=7m程度、カバーロック w=50cm×2列)他

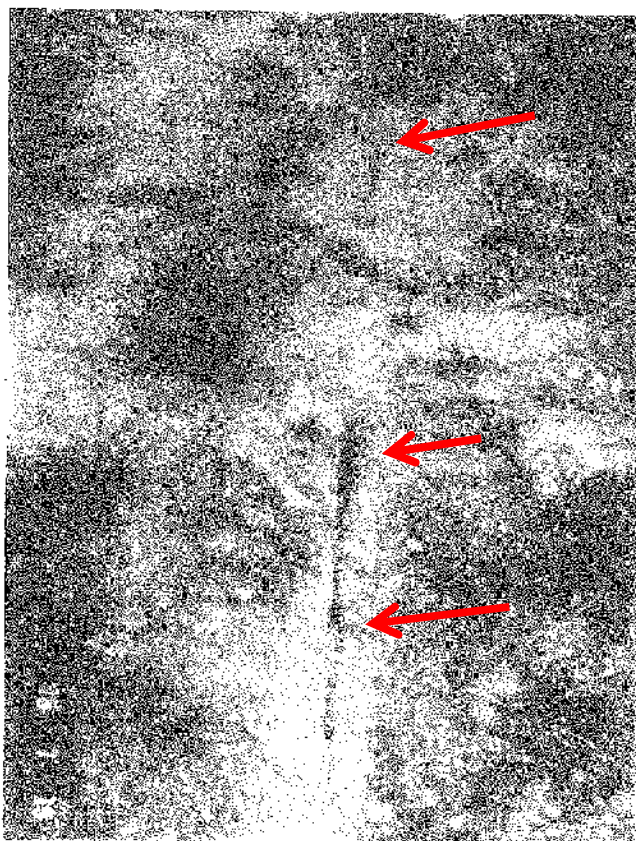
- 堤頂部に堤軸方向と平行に2本の亀裂(最大深度1.9m、延長90m)が生じた
- 上流斜面平板ブロック張が堤体下部方向にずれ(最大ずれ20cm、累積50~70cm)、平板ブロックと波返しの上に亀裂が生じ、法尻での張ブロックの沈下やブロック留工の亀裂が生じた

宿の沢ダム（宮城県高清水町）堤頂に発生した縦割方向（ダム軸と平行）のクラック最大幅約150mm
