1.3 外観変状写真

写真リスト

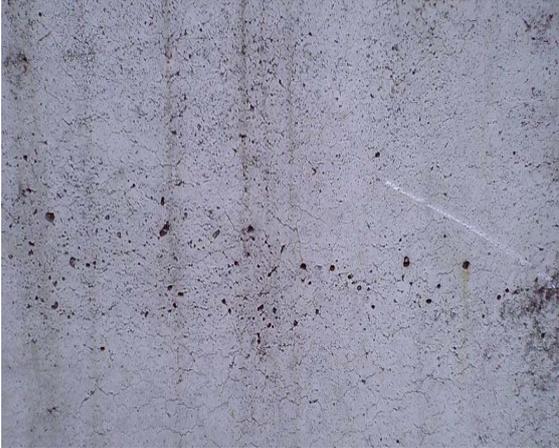
①-a. 初期欠陥；表面気泡	
変状・劣化要因	施工不良
工種・部位	建築外壁
<p>コンクリートとモルタル、タイル貼りの界面、あるいはコンクリートと岩盤の界面に生じる空洞や、躯体内部に生じる空洞などがある。</p>

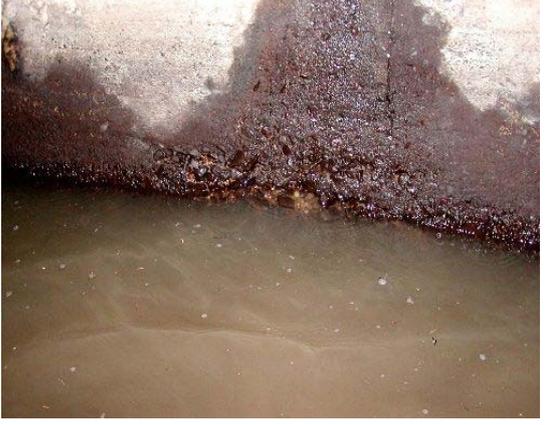
①-b (1). 初期欠陥；豆板	
変状・劣化要因	不十分な締固め
工種・部位	開水路 側壁下部
<p>コンクリート表面や内部に、主として粗骨材だけが集中してできた空隙の多い不均質な部分。</p>

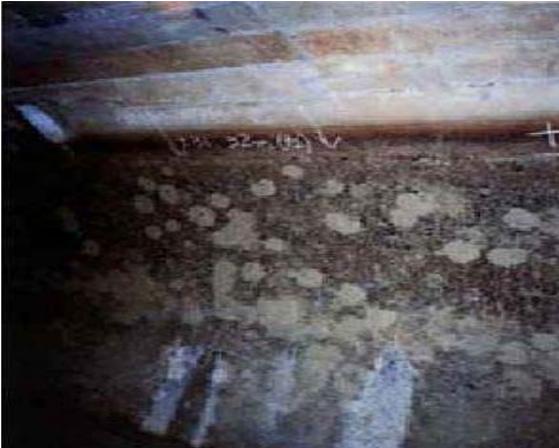
①-b (2). 初期欠陥；豆板	
変状・劣化要因	不十分な締固め
工種・部位	トンネル

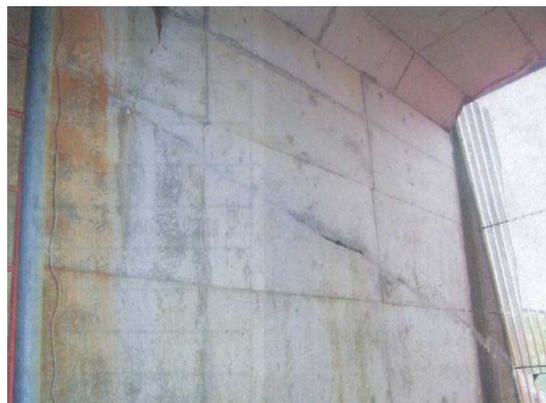
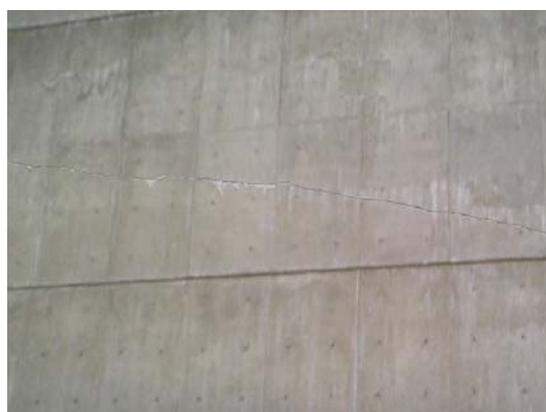
①-c (1). コールドジョイント	
変状・劣化要因	打継目の不適切な処理
工種・部位	機場吸水槽

先に打ち込んだコンクリートの硬化が進んだことで、後から打ち重ねたコンクリートとの間に生じる完全に一体とならない継目。

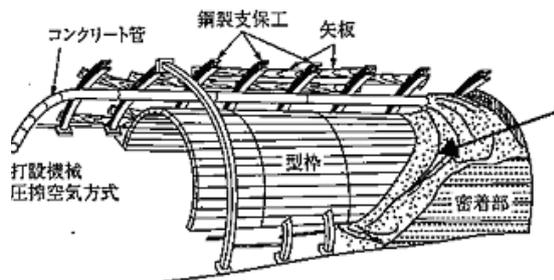
①-c (2). コールドジョイント	
変状・劣化要因	打込み中断
工種・部位	トンネル

コンクリートの打込み中断でコールドジョイントが発生

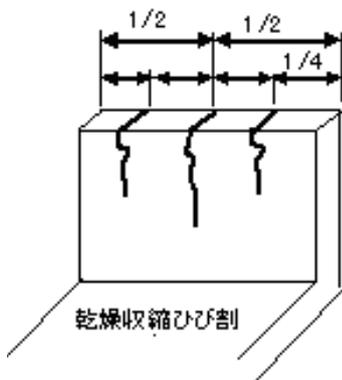
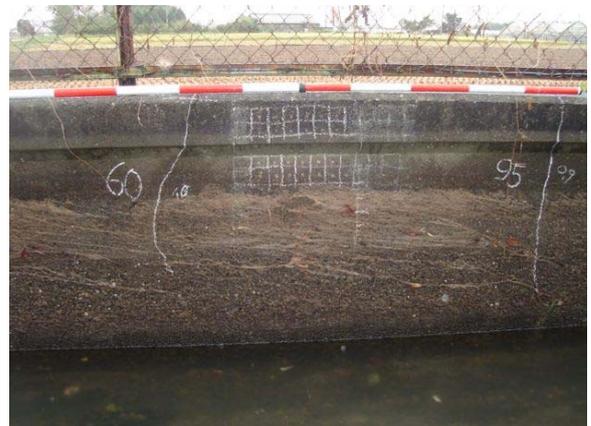
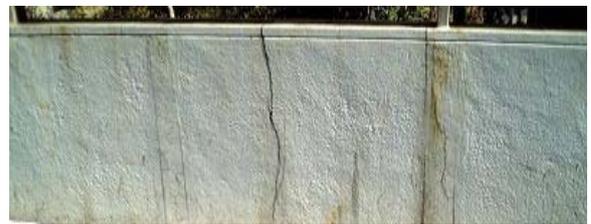
①-d (1). 乾燥収縮ひび割れ	
変状・劣化要因	施工後の目地間収縮
工種・部位	開水路

長いスパンでコンクリートが打設されている場合、乾燥による収縮を吸収しようとして、目地間の中央とその中間部にひび割れが発生する。開水路の側壁のように下部が拘束され上部が開放されている場合、乾燥収縮によるひび割れは、開放されている天端から垂直に発生する。

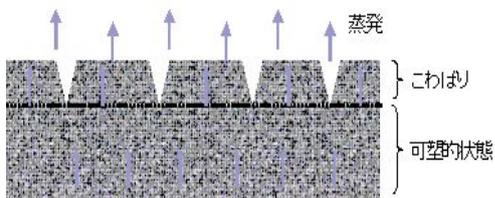
①-d (2). 乾燥収縮ひび割れ	
変状・劣化要因	養生中の急激な乾燥
工種・部位	建築外壁

部材が厚いコンクリート構造物で養生中に急激な乾燥があると、不規則な網目状の乾燥収縮ひび割れが発生する。内部は拘束力が働くため、ひび割れは表面にとどまっていることが多い。

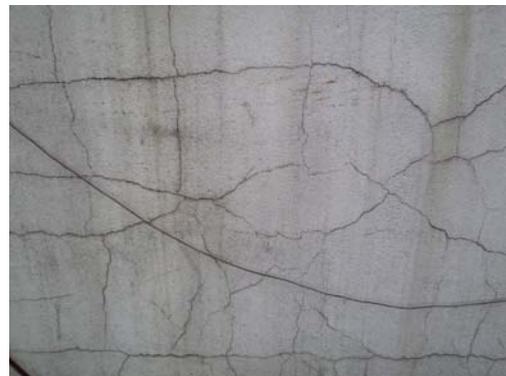
コンクリート層のひび割れ

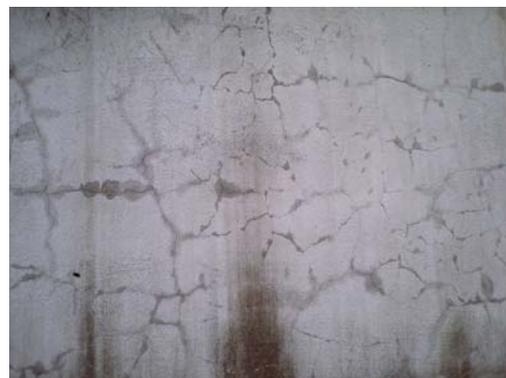
モルタル層のひび割れ

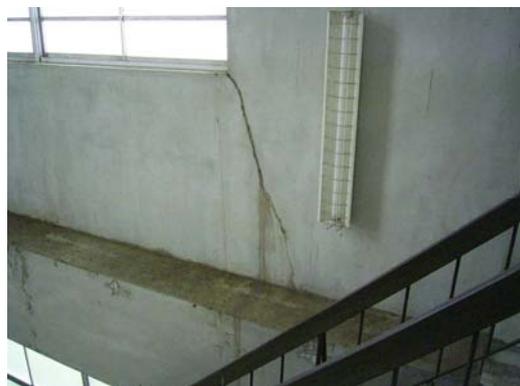
①開口部や部材の開放部等、応力開放部に乾燥収縮ひび割れが発生しやすい。

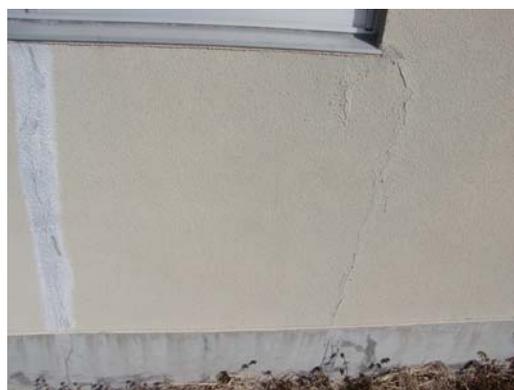
②建築腰壁では垂直にひび割れが発生することが多い。

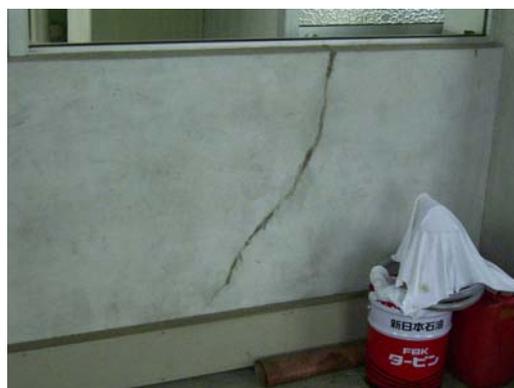
③下部が拘束され上部が開放されている壁では、端部に斜めひび割れが発生する。

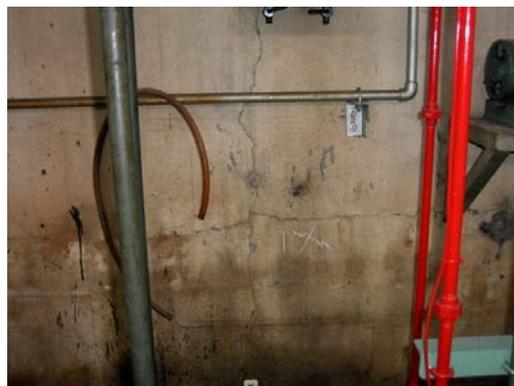
④両端が拘束されている大きな壁では、中央部に垂直のひび割れが生じる。

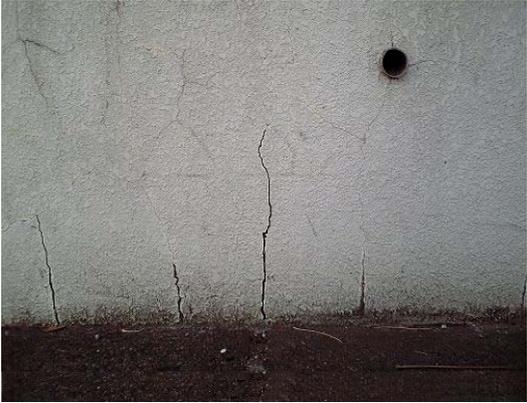
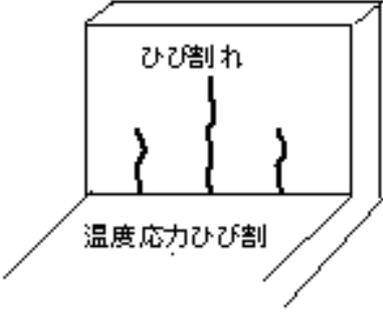
①-e (1). 温度ひび割れ

変状・劣化要因	底版の拘束	
工種・部位	擁壁	
<p>水和熱等によるコンクリート温度上昇による膨張と、その後の温度低下による収縮が起きる場合は、下部拘束面から垂直にひび割れが発生する（温度応力ひび割れ）。</p>

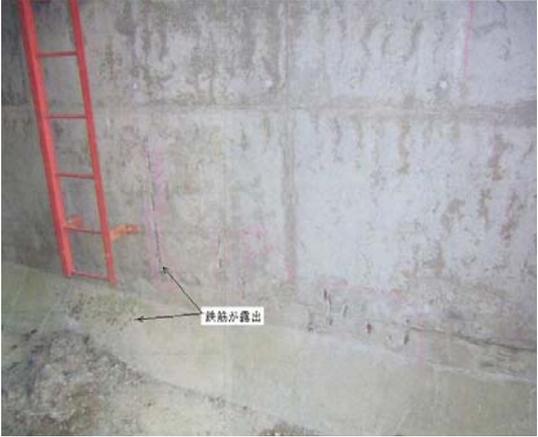
①-e (2). 温度ひび割れ

変状・劣化要因	被り不足	
工種・部位	機場吸水槽	
<p>鉄筋被りが不足している場合、他の様々な劣化要因と複合して鉄筋露出等の材料劣化が進行する。事例写真では中性化や塩害は起きていないが、被り不足で鉄筋周縁の拘束部と表面の温度差によりひび割れが発生。</p>

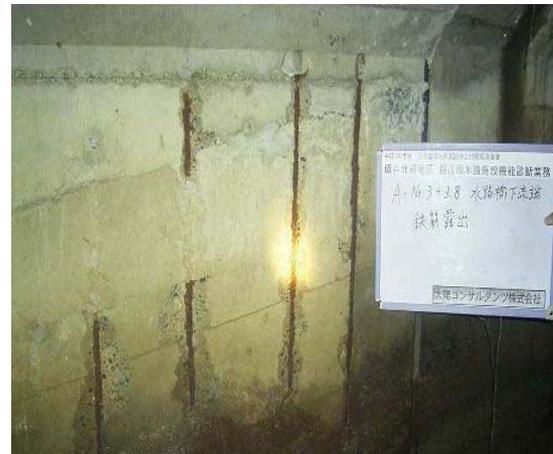
鉄筋被りが不足している箇所のひび割れ・剥離

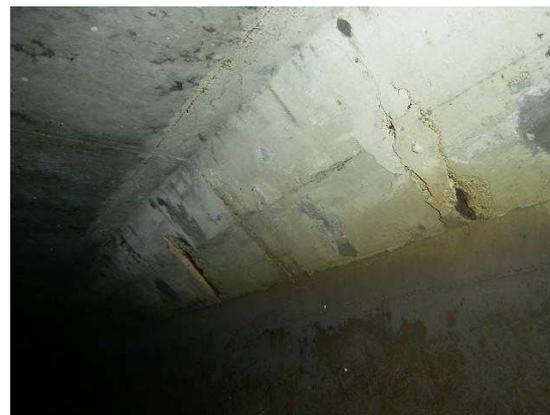
ハンチ部のひび割れ・剥離

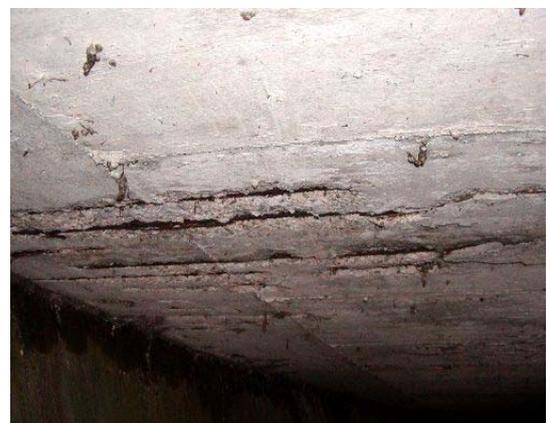
頂版の鉄筋に沿ったひび割れ

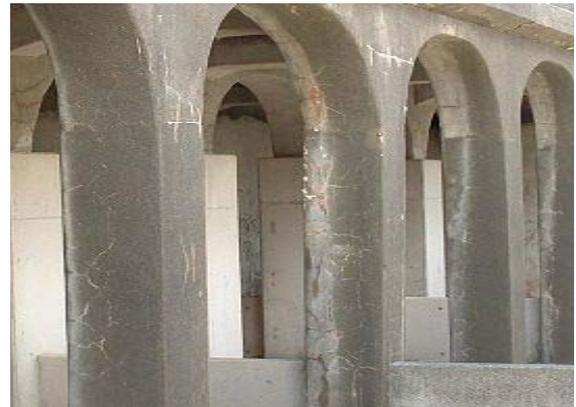
ASR と塩害の複合劣化で、鉄筋に沿ったひび割れや亀甲状のひび割れが混在

コンクリートが剥落、欠損して鉄筋が露出

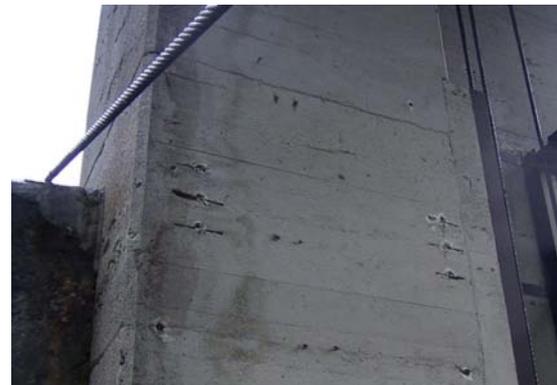
門柱；鉄筋に沿ったひび割れ

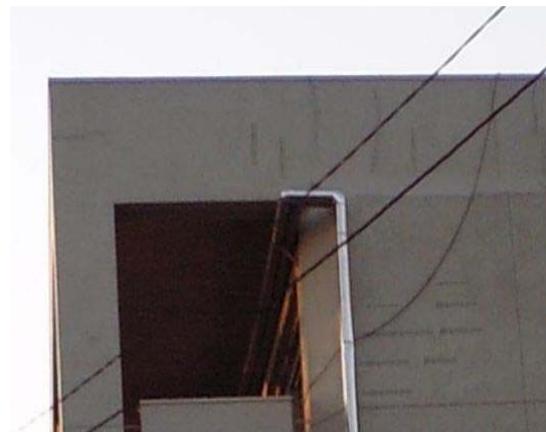
②-b(2). 塩害	
変状・劣化要因	塩分飛来
工種・部位	建築

鉄筋に沿ったひび割れ

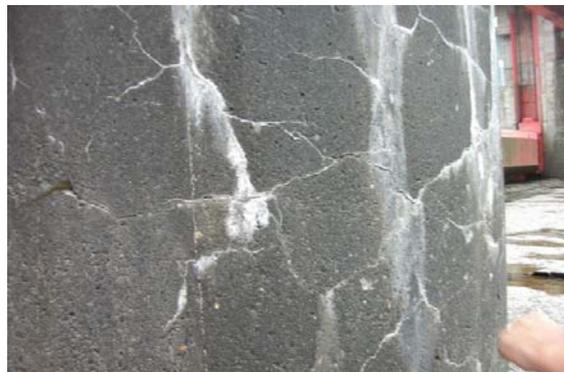
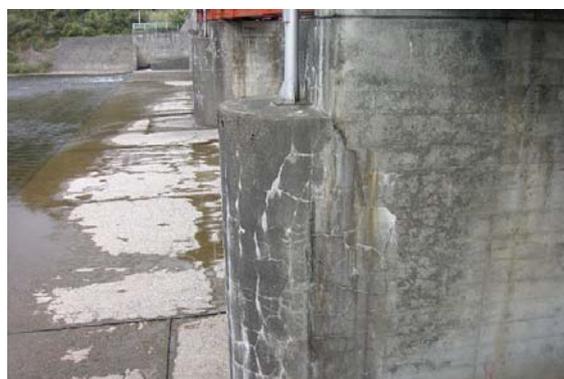
③ - a(1). A S R	
変状・劣化要因	反応性骨材の使用
工種・部位	頭首工

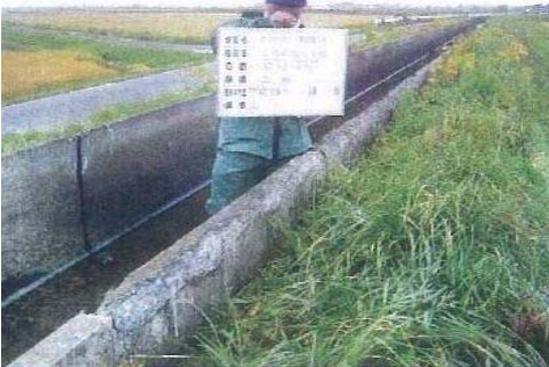
③-b (1). 凍害

変状・劣化要因	凍結融解（凍害）	
工種・部位	開水路	
<p>コンクリート中の水が凍結することにより体積膨張をおこしコンクリートを割ってしまう現象で、凍結と融解の繰り返しが激しい構造物ほど凍害を受けやすい。</p>		<p>水路天端を中心にひび割れとスケーリングが発達</p>
③-b (2). 凍害

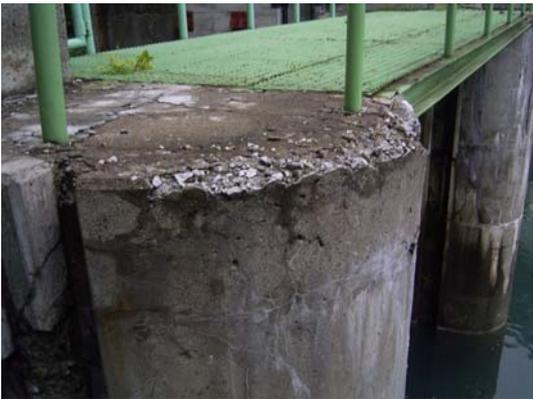
変状・劣化要因	凍結融解（凍害）	
工種・部位	頭首工堰柱

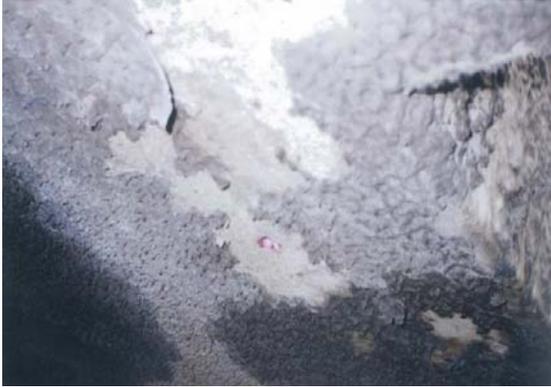
<p>曝気槽；表層腐食</p>

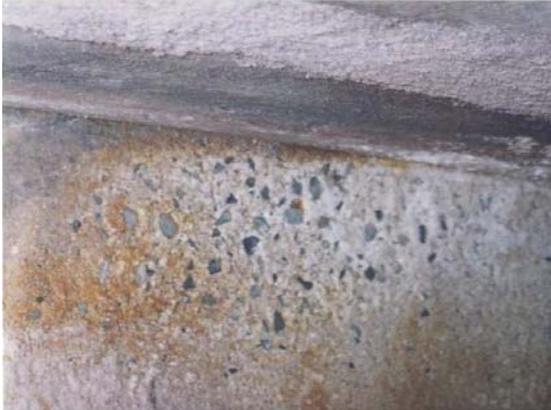
<p>曝気槽；表層が腐食で溶解し粗骨材が露出</p>

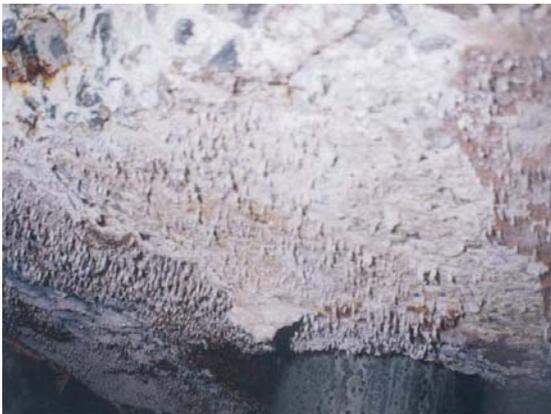
<p>嫌気槽；コンクリート層内部の腐食</p>

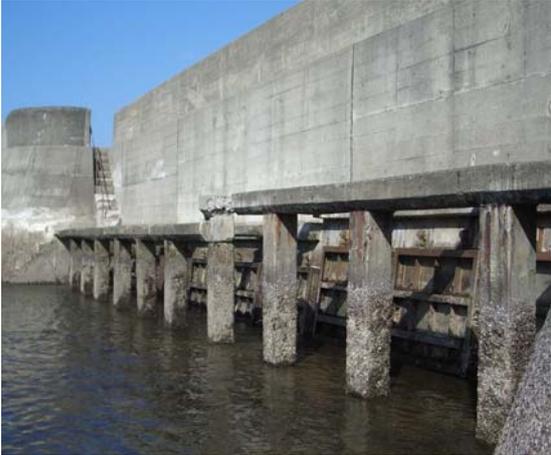
④-b (1). 摩耗・風化

変状・劣化要因	流水摩耗	
工種・部位	水門	
④—b (2) 摩耗・風化

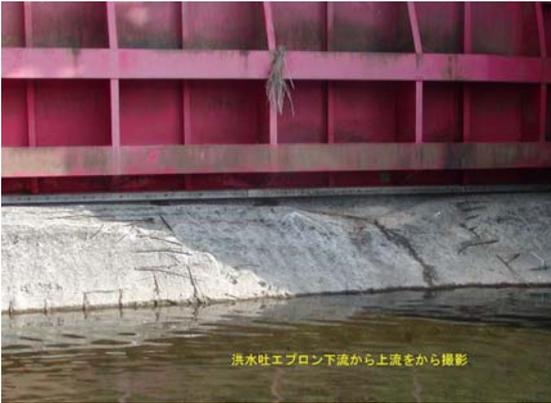
<p style="text-align: right; color: yellow; font-size: small;">洪水吐エプロン下流から上流をから撮影</p>
変状・劣化要因	転石・礫転がり	
工種・部位	頭首工	
<p>転石、礫の転がりにより越流堰やエプロン部の摩耗が生じている。</p>		<p>洪水吐（鉄筋露出が見られる）</p>
