## ＜ケース 2：豪雨による斜面災害多発現場での調査事例＞

### ～地すべり防止区域内で多発した斜面災害に対する現地調査事例～

## 農地等斜面災害緊急調査表

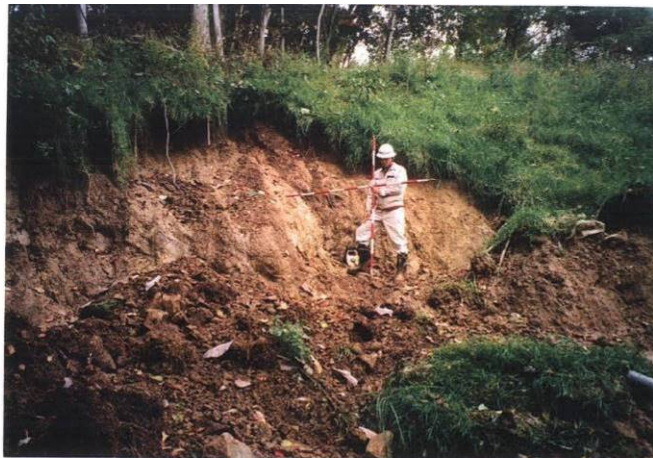
道路の法面が崩壊

| 斜面中に崩土が堆積し、道路の通行に支障をきたす可能性がある。 | | | |

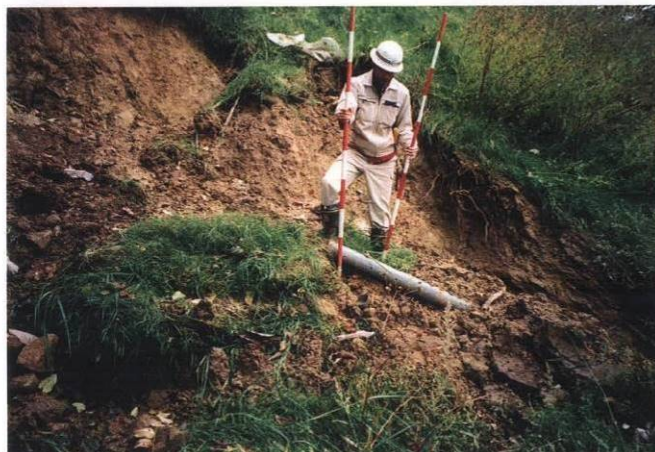
幅 10.0m, h=6.0m

| | 連続した亀裂や開口した亀裂がある | ○ | 上部滑落崖が形成されている |
| | 不安定な転石や土塊・岩塊がある | ○ | 崩土が斜面中に残存する |

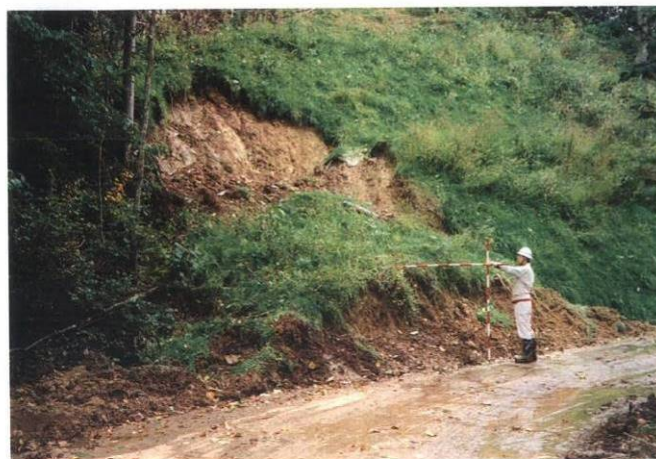
土砂は農道まで流出

| | 斜面の押し出しや土砂の流出がある | ○ | 道路上に土砂の流出がある |
| | 道路（農道以外）に支障がある | ○ | 部分的に崩土の撤去が行われている |

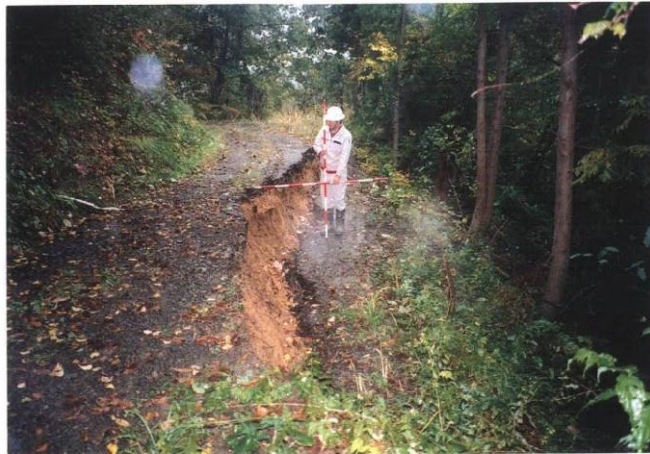
農道の路肩が崩壊

| | 農道が損壊などしている | ○ | 道路肩部が崩壊している |
| 農道肩部が崩壊し 1 m 以上の段差が生じている。通行に支障をきたすため対応が必要。 | | | |

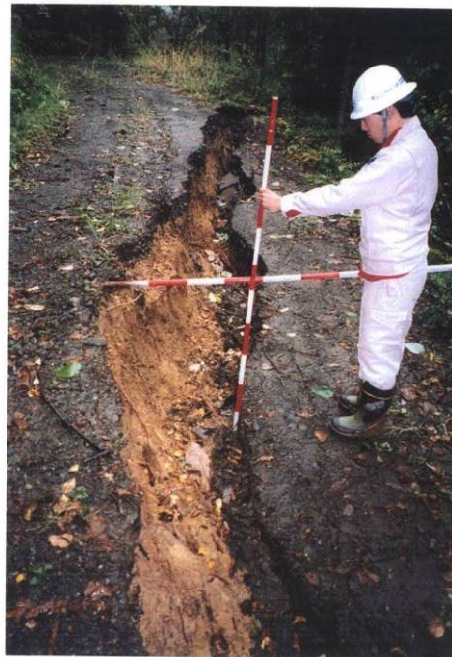
幅 14.0m, h=1.0m

| | 連続した亀裂や開口した亀裂がある | ○ | 頭部が滑落し亀裂が連続する |
| | 異常な陥没や線状の凹地・段差がある | ○ | 路面の沈下が生じている |

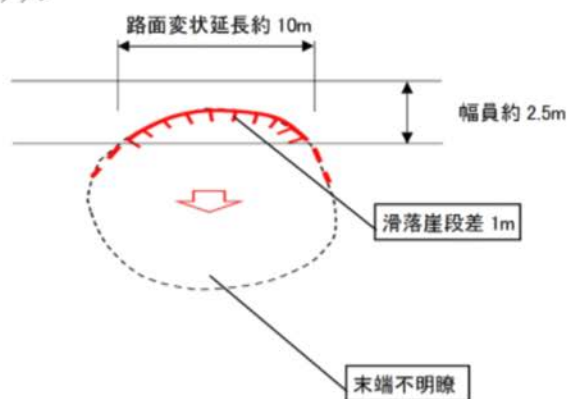
<変状範囲スケッチ>

| 斜面特性 | ①幅 約 14 m ②長さ 約 3 m ③高さ 約 3 m ④勾配 約 45 度<br>⑤地質 硬い岩盤 ・ 軟質な岩 ・ 土砂 | | |
| | 不安定な転石や土塊・岩塊がある | ○ | 斜面中に移動土塊が残存する |
