### <事例3:溪流の洗掘に伴う斜面崩壊(3)>

## 農地等斜面災害緊急調査表

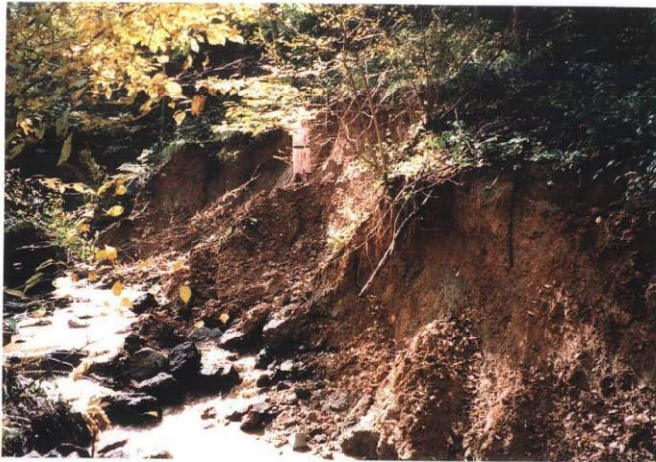
樋沢の洗掘による  
斜面崩壊

| 今後もある程度溪岸の侵食が懸念される。ただし、近傍に重要な保全対象はないため、当面はこの状態で経過観察することでもよいと思われる。 | | | |

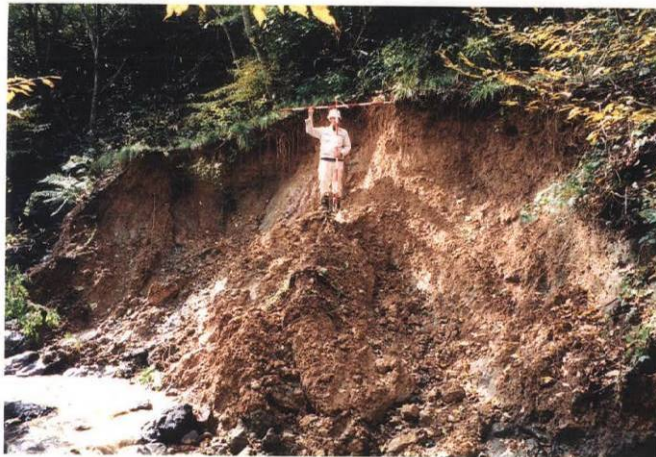
幅 15.0m, h=2.0m

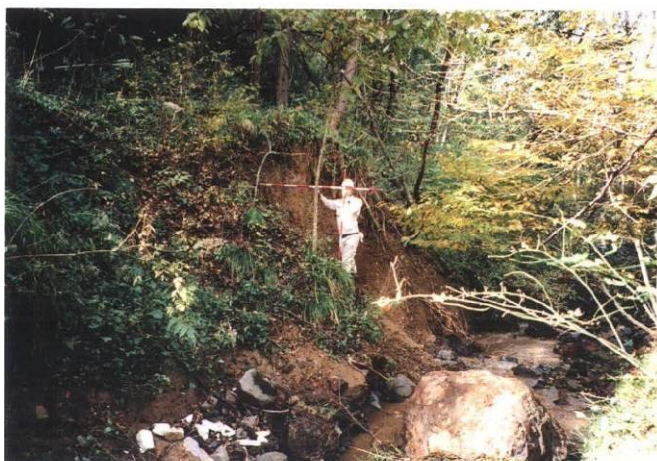
池田-16.

幅 3.0m, 高さ 3.0mの  
小崩壊

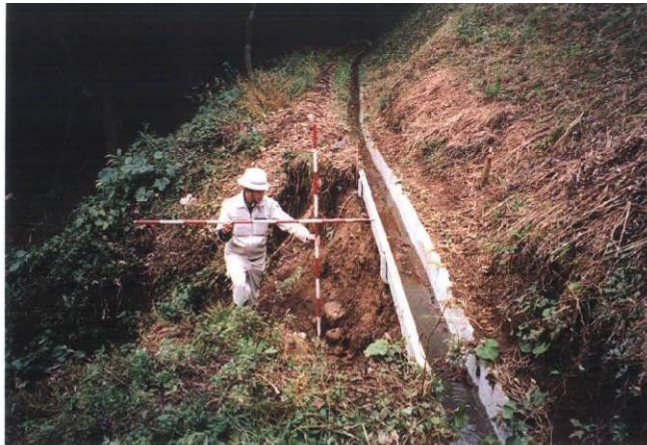
水路の法肩が崩壊

斜面災害は小規模であるが、水路基礎が数mにわたって浮いた状態にあり、施設の機能上好ましくない。早急な対処が必要と思われる。

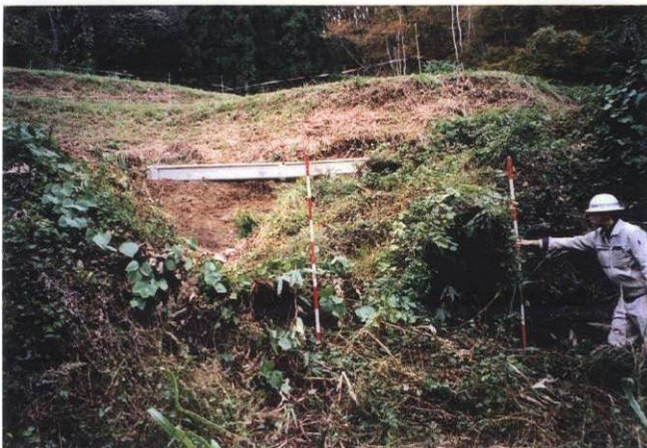
幅 4.5m,  $h=1.2\text{m}$

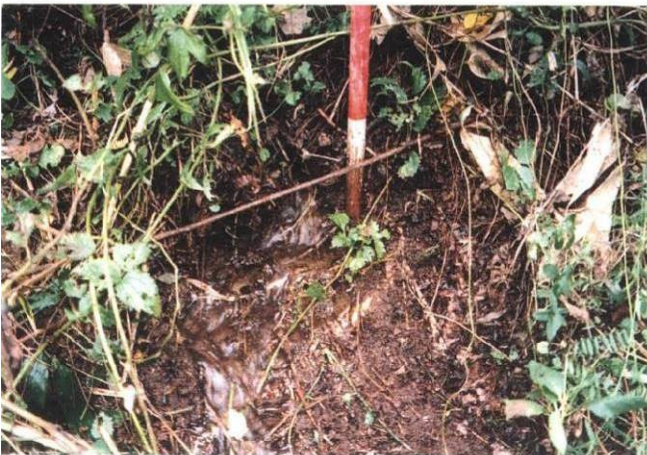
湧水状況（近景）

| 確認事項 | | 結果 | | 状況 |
|---|---|---|---|---|
| | 地表水の流入や湧水、パイピング孔がある | ○ | | 湧水箇所がある |

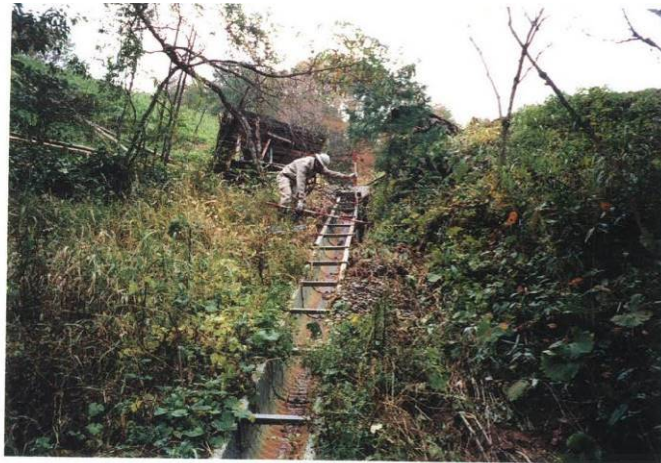
排水路 (HI-17)

| 水路工周辺の洗掘が大きく、水路工の構造が不安定な状態となっている。今後も洗掘が進む可能性が高く、水路工が損傷するだけでなく、斜面の安定化にも影響する可能性がある。 | | | |

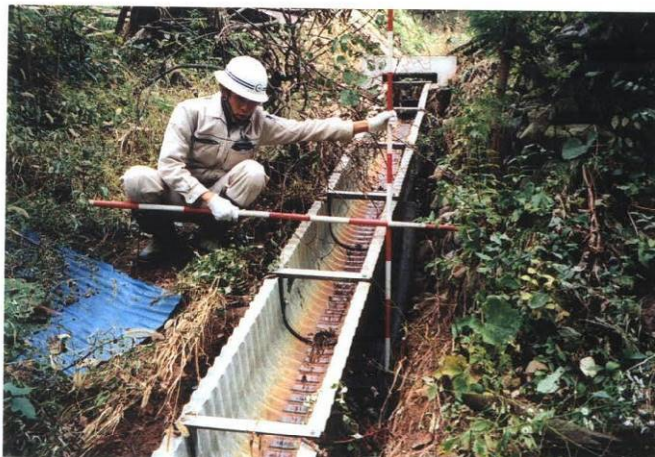
コルゲート側部が洗掘

| | 水路やカルバート周辺に大きな洗掘がある | ○ | 地表の流水で洗掘されている |
