<事例6:斜面肩部の開口亀裂(6)>

農地等斜面災害緊急調査表

<事例7:崩壊地内の湧水跡(7)>

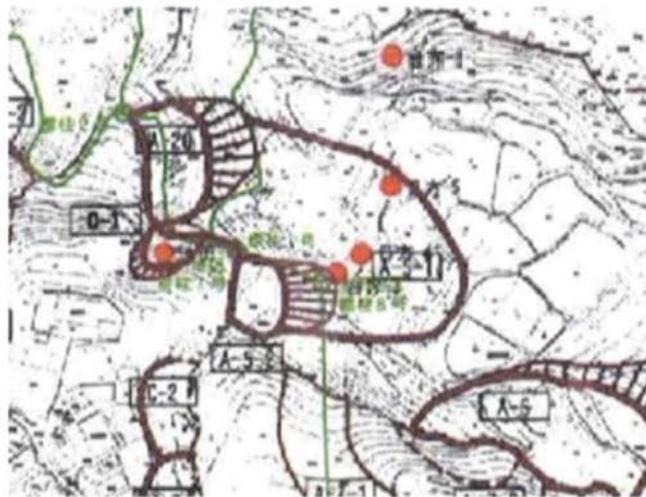
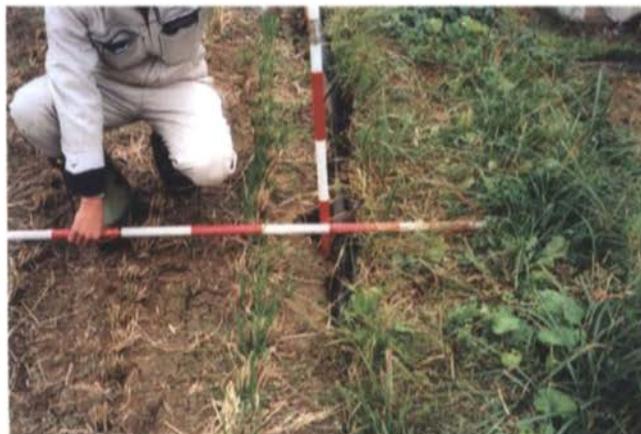
箇所番号 6

調査箇所 (所在地)	ケーススタディ2 ●●県○○市▲▲地先		緯度：北緯 ▲° ▲' ▲"
			経度：東経 ■' ■" ■"
調査者	●●●●、▲▲▲▲		
被災報告概	-		
災害形態	①土石流 ②地すべり ③崩壊 ④その他 (地割れ)		
斜面分類	①自然斜面 ②切土のり面 ③盛土のり面 ④その他 ()		
斜面特性	①幅約 7 m ②長さ約 m ③高さ約 m ④勾配約 度 ⑤地質 硬い岩盤 ・ 軟質な岩 ・ 土砂		
災害発生域	①田 ②畑 ③果樹園 ④農業水利施設 ⑤宅地 ⑥道路 ⑦溪流・河川 ⑧その他		
土砂流出域	①田 ②畑 ③果樹園 ④農業水利施設 ⑤宅地 ⑥道路 ⑦溪流・河川 ⑧その他		
確認事項		結果	状況
		有	無
斜面の 状態	連続した亀裂や開口した亀裂がある	○	亀裂が開口している
	異常な陥没や線状の凹地・段差がある	○	
	新しそうな浸食跡や崩壊跡がある	○	
	地表水の流入や湧水、パイピング孔がある	○	
	ある程度の範囲で倒木や立木の傾きがある	○	
	不安定な転石や土塊・岩塊がある	○	
	斜面の押し出しや土砂の流出がある	○	
被害 状況	農地に変状が生じている	○	亀裂は耕作面に生じている
	人家や宅地、公共施設に被害がある	○	
	道路（農道以外）に支障がある	○	
	農道が損壊などしている	○	
	農業用施設が損壊などしている	○	
	ため池や水路に土砂が流出している	○	
	農地に土砂が流出している	○	
	水路やカルバート周辺に大きな洗掘がある	○	
	河川や溪流に流出した土砂が堆積する	○	
	保全対象が河川等により浸食されている	○	
上記以外の被害がある	○		
調査者所見 (災害規模、被害状況や今後の対応等)			
土砂災害としての影響は小さいと考えられるが、ほ場の漏水が懸念される。			
緊急 度	A	今後、人身や家屋・公共施設等の重要な物件に被害が及ぶ可能性のあるもの	
	○	B 被害があるもの、または被害が拡大する可能性のあるもの	
	C	被害がほとんどないもの	
緊急度判定不能の場合		①現地は確認したが判断が困難 ②現地を詳しく確認できない ③その他	
理由・状況等

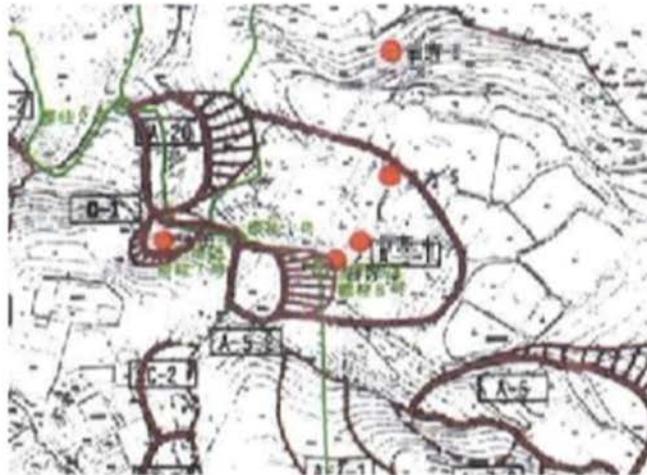
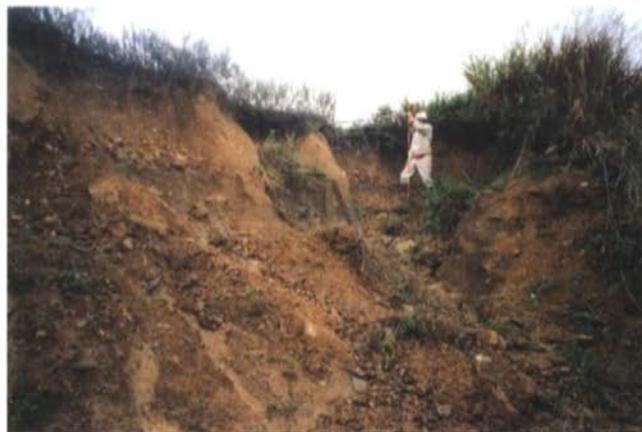
箇所番号 7

調査箇所 (所在地)	ケーススタディ2 ●●県○○市▲▲地先		緯度：北緯 ▲° ▲′ ▲″	
			経度：東経 ■° ■′ ■″	
調査者	●●●●、▲▲▲▲			
被災報告概	-			
災害形態	①土石流 ②地すべり ③崩壊 ④その他 ()			
斜面分類	①自然斜面 ②切土のり面 ③盛土のり面 ④その他 ()			
斜面特性	①幅約 20 m ②長さ約 8 m ③高さ約 8 m ④勾配約 45 度 ⑤地質 硬い岩盤 ・ 軟質な岩 ・ 土砂			
災害発生域	①田 ②畑 ③果樹園 ④農業水利施設 ⑤宅地 ⑥道路 ⑦溪流・河川 ⑧その他			
土砂流出域	①田 ②畑 ③果樹園 ④農業水利施設 ⑤宅地 ⑥道路 ⑦溪流・河川 ⑧その他			
確認事項		結果		状況
		有	無	
斜面の 状態	連続した亀裂や開口した亀裂がある	○		田圃の法肩部が崩壊している
	異常な陥没や線状の凹地・段差がある		○	
	新しいような浸食跡や崩壊跡がある	○		表流水による浸食跡がある
	地表水の流入や湧水、パイピング孔がある	○		パイピング孔があり湧水している
	ある程度の範囲で倒木や立木の傾きがある		○	
	不安定な転石や土塊・岩塊がある	○		頭部はややオーバーハングしている
	斜面の押し出しや土砂の流出がある	○		崩落土砂は下方へ流出している
被害 状況	農地に変状が生じている	○		崩壊の頭部が田圃に及んでいる
	人家や宅地、公共施設に被害がある		○	
	道路（農道以外）に支障がある		○	
	農道が損壊などしている		○	
	農業用施設が損壊などしている		○	
	ため池や用水路に土砂が流出している		○	
	農地に土砂が流出している		○	
	水路やカルバート周辺に大きな洗掘がある		○	
	河川や溪流に流出した土砂が堆積する		○	
	保全対象が河川等により浸食されている		○	
上記以外の被害がある		○		
調査者所見（災害規模、被害状況や今後の対応等）				
崩壊地上部は田圃となっている。旧崩壊地で今回変状が拡大している。湧水等もあることから、今後も崩壊による地形の後退が懸念される。				
緊急 度	A	今後、人身や家屋・公共施設等の重要な物件に被害が及ぶ可能性のあるもの

○	B 被害があるもの、または被害が拡大する可能性のあるもの		
	C	被害がほとんどないもの		
緊急度判定不能の場合		①現地は確認したが判断が困難 ②現地を詳しく確認できない ③その他		
理由・状況等
