< 巻末資料 >

《斜面災害調査ケーススタディ》

<ケース 1：豪雨により生じた規模の大きな地すべりの調査事例>

＜ケース 2：豪雨による斜面災害多発現場での調査事例＞

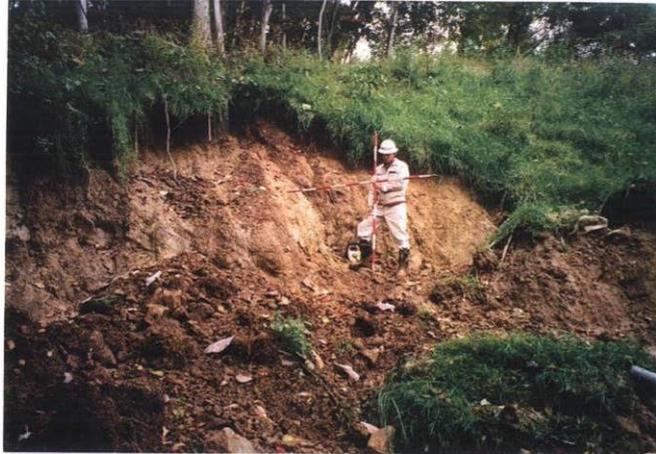
道路の法面が崩壊

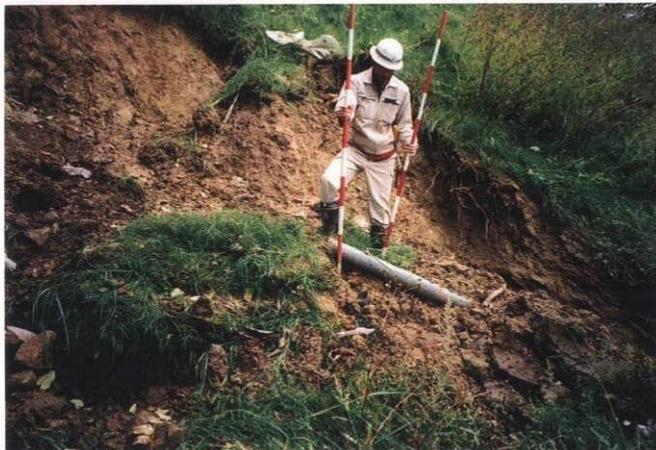
幅 10.0m, h=6.0m

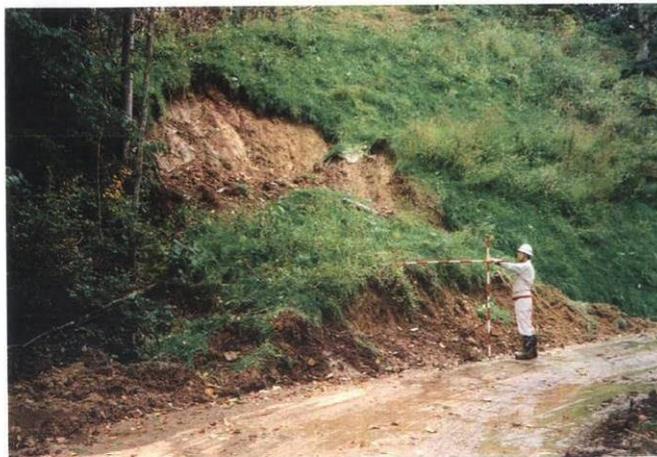
土砂は農道まで流仕

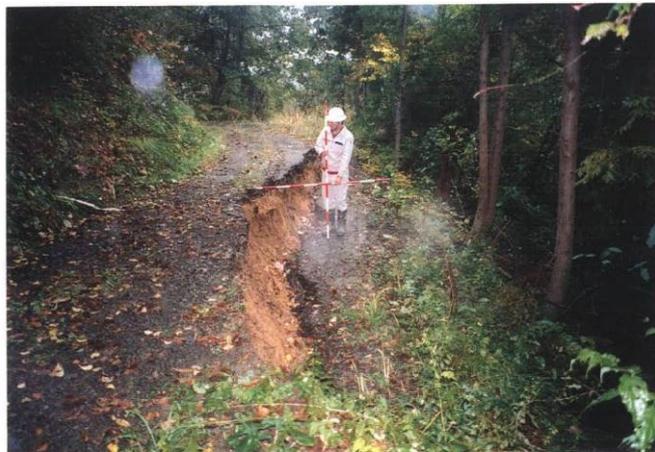
農道の路肩が崩壊

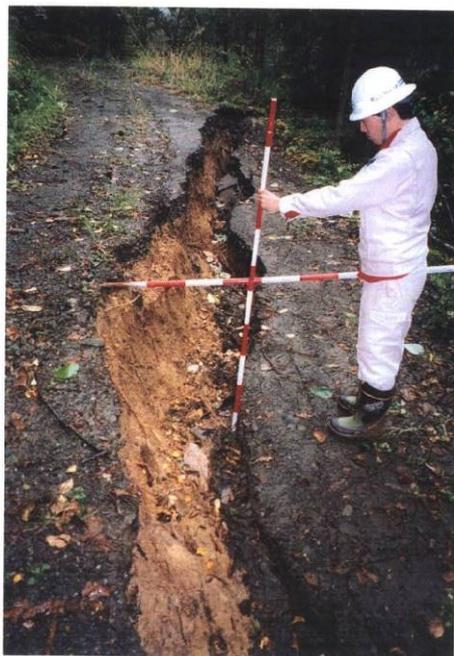
幅 14.0m, h=1.0m

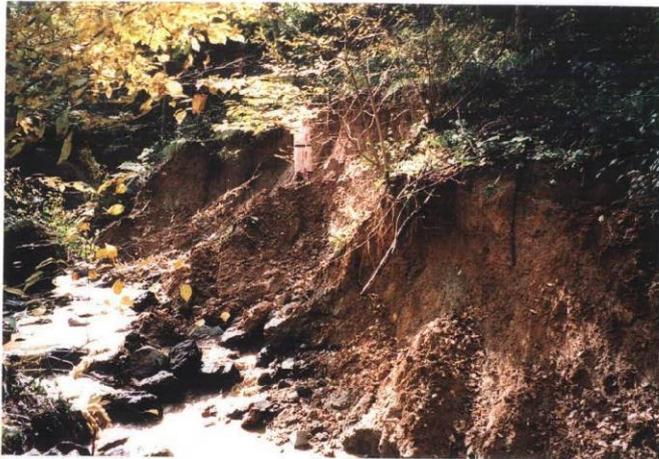
植沢の洗掘による
斜面崩壊

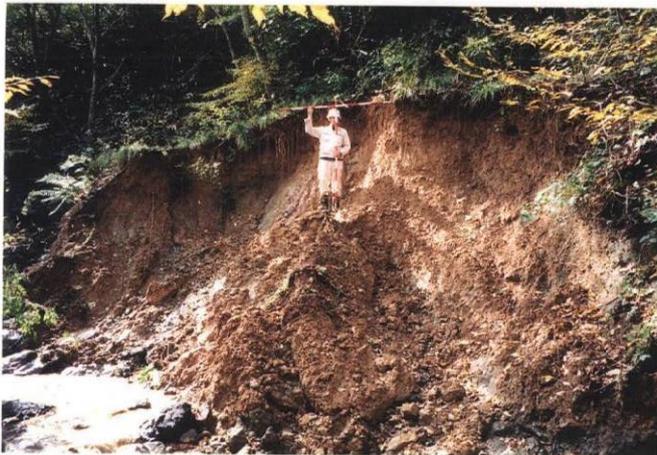
幅 15.0m, h=2.0m

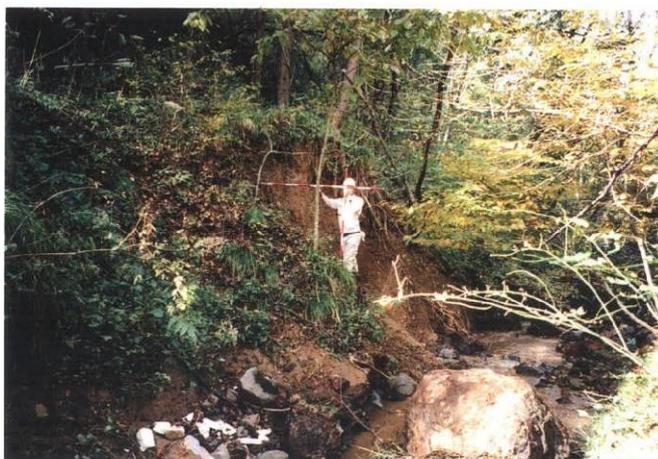
池田-16.

幅 3.0m, 高さ 3.0mの
小崩壊

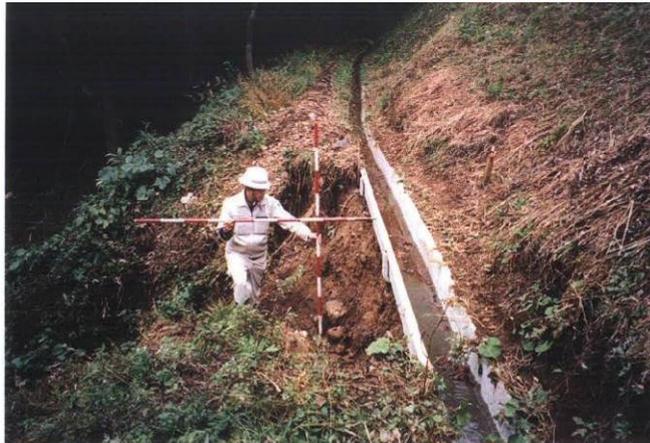
水路の法肩が崩壊

調査者所見 (災害規模、被害状況や今後の対応等)
 斜面災害は小規模であるが、水路基礎が数mにわたって浮いた状態にあり、施設の機能上好ましくない。早急な対処が必要と思われる。

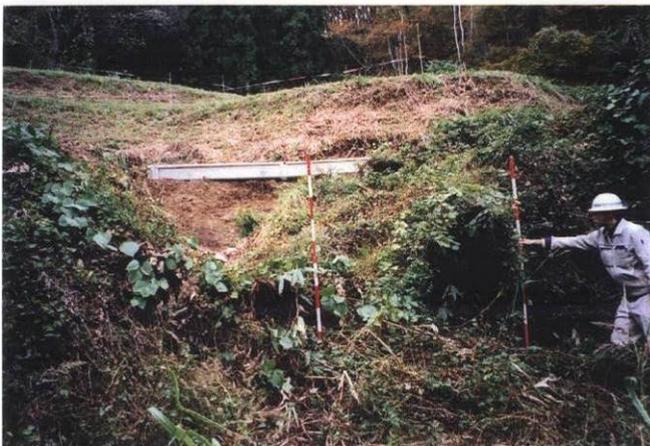
幅 4.5m, h=1.2m

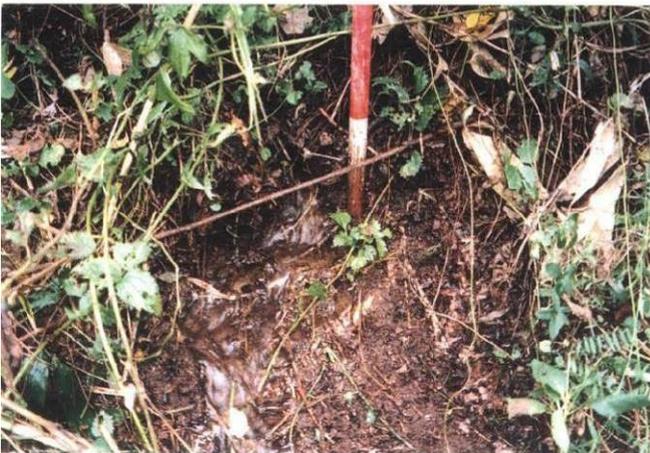
湧水状況(近景)

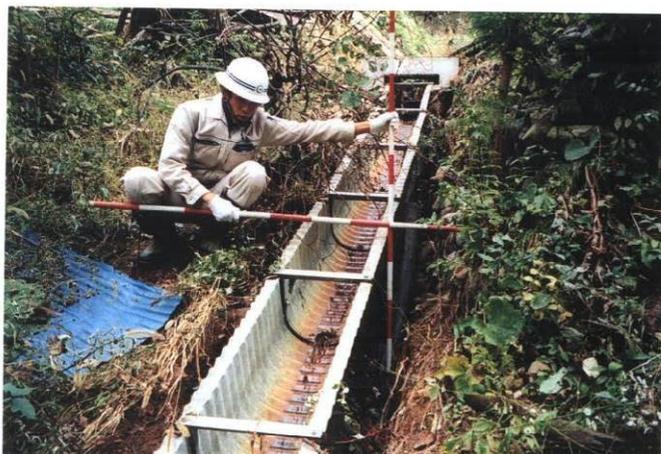
コルゲート側部が洗掘

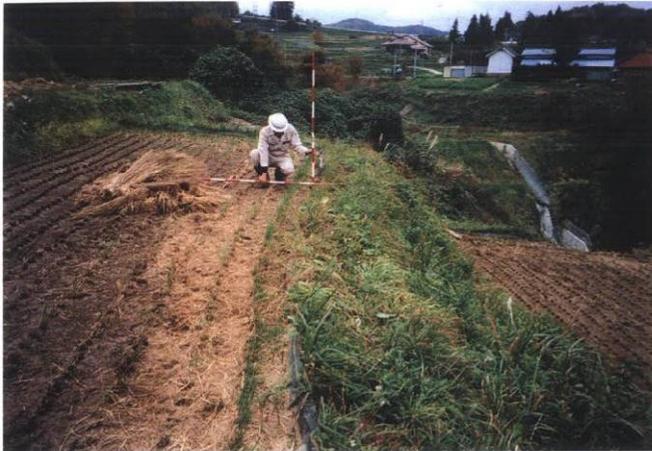
水田の法肩に亀裂発生

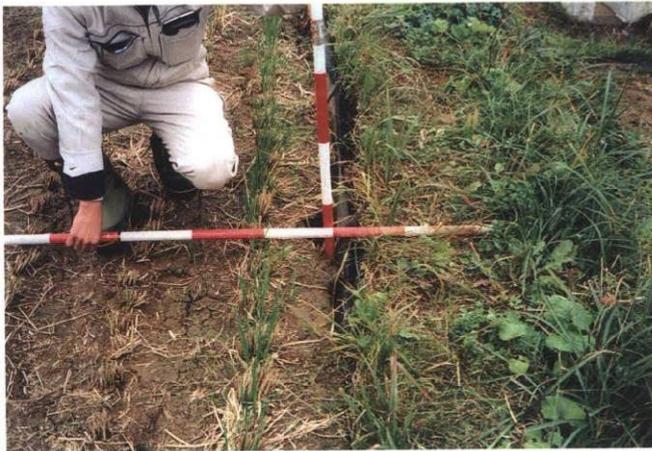
L=7.0m, h=0.2m

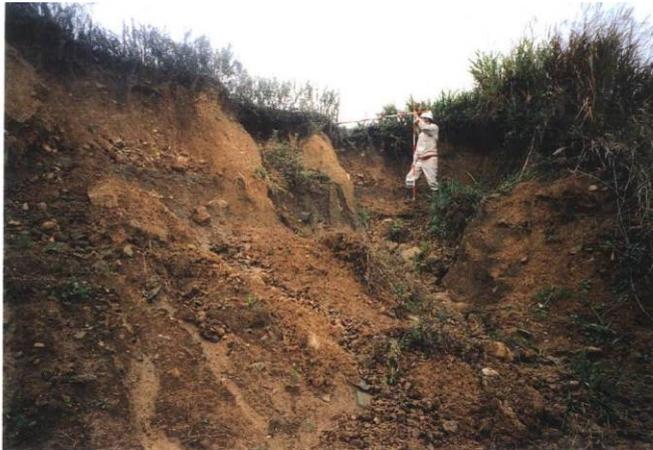
古い崩壊に進行が認められる

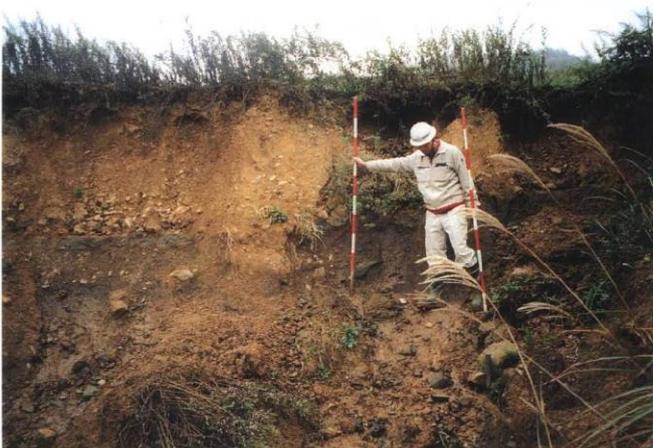
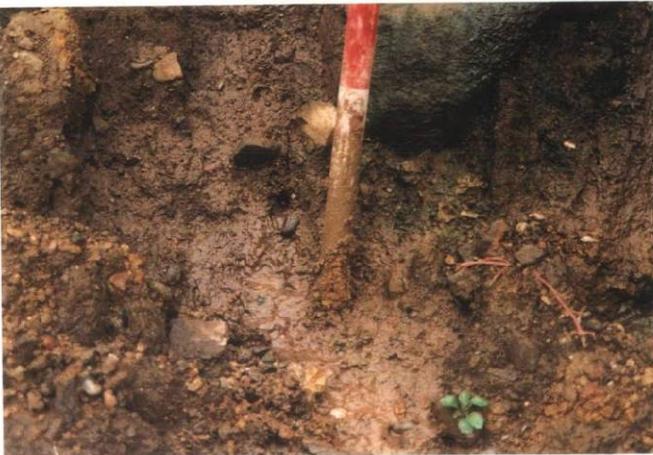
湧水箇所
(旧表層部付近)

同上

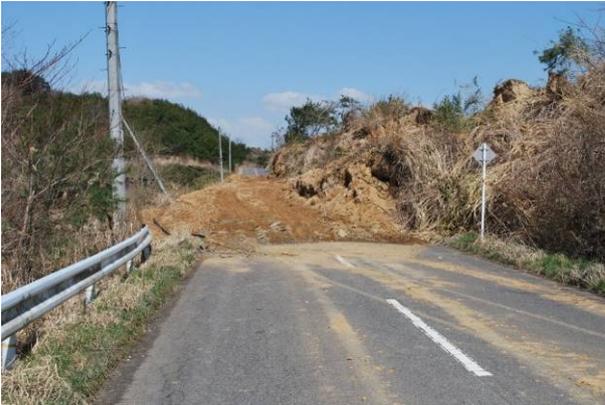
崩壊性の地すべりで、崩土が道を覆っているため車両の通行はできない。

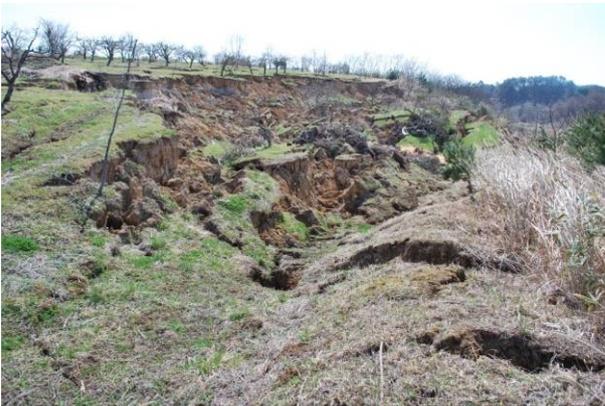
数条の割れ目を伴って滑落崖が形成されている。

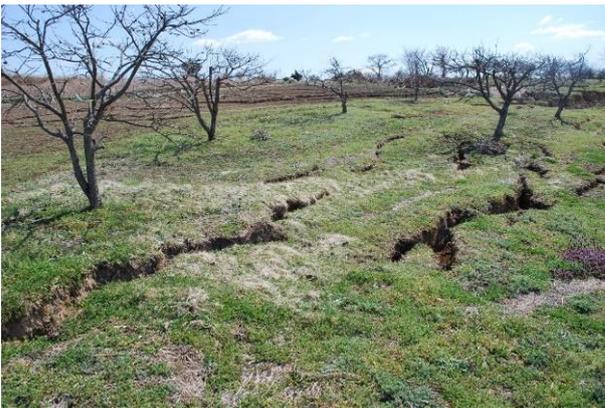
滑落崖背後の上部平坦面にも、開口した亀裂が連続する。

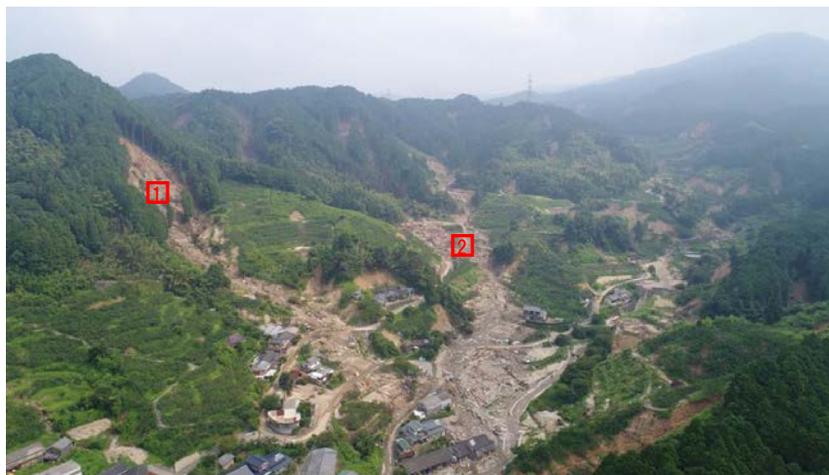
上空から確認した担当箇所の状況は、大きな斜面災害箇所が2箇所確認された。

①地点は、山腹崩壊により崩落土砂が大きく移動していることが確認された。②地点は土 石流化し河川への土砂と流木の氾濫が認められる。

保全対象として果樹園・人家・道路・河川等があり、両地点とも発生源は保全対象より上部斜面で発生している。崩落土砂はこれらの保全対象の地点まで達しており、甚大な被災状況である。

崩壊範囲の拡大の懸念があること、今後の降雨による浸食が進行する恐れがあることから、他部局との連携を図りながら、対策を講じる必要があると判断した。
