## 農道の保全対策とその効果（長野県塩尻市）

| 路線名 | 広域農道松塩地区 |

## 農道の保全対策とその効果（愛知県知多市）

## 農道の保全対策とその効果（大分県豊後大野市）

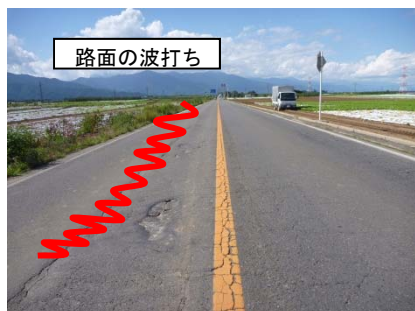
修繕前 1

全線供用開始から20年余り経過した現在、周辺の社会環境変化等に伴い日交通量10,000台弱の主要な道路となっている。大型車両等の流入も増大したため、路面が損傷し、農産物の輸送及び通作に支障が生じている。このため、FWD調査車を用いた路面調査を実施し現状把握を行い、舗装の長寿命化対策を検討した結果、産業廃棄物の抑制、コスト削減、工期短縮等が見込まれる「路上再生路盤工法」で舗装の修繕工事を実施した。

路面の波打ち

既存の碎石路盤に、現地でセメントと石油アスファルト乳剤を添加・混合し転圧することで、強度を持った路盤に再生することができた。

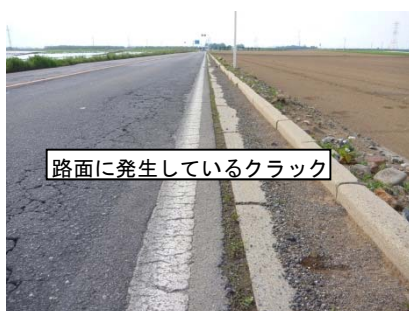
修繕前 2

路面に発生しているクラック

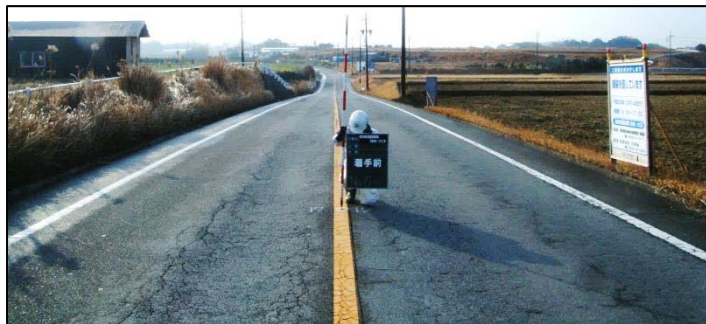
保全対策の対象道路

- ・ 保全対策の概要  
平成24年度に点検診断を行っており、路面性状調査等の結果に応じて「①舗装断面の見直し」「②表層のみ打ち替え」のいずれかの対策を平成25年度から順次行っている。
- ・ 対策  
舗装断面の見直しを行った区間においては、経済性や交通への影響を考慮し、路上再生路盤工法を活用している。

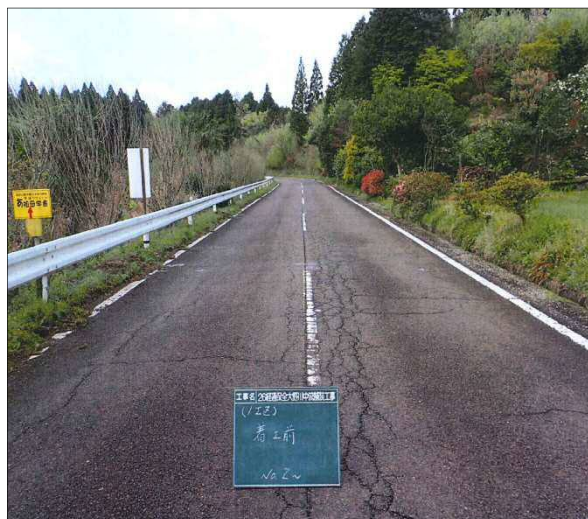
保全対策前

○本農道の受益地は大分県を代表する農業地帯であり、農業従事者のみならず地域の生活道路として利用されているが、目視による点検の結果、舗装路面の沈下や亀裂の発生が明らかとなった。

MCI（舗装面の維持管理指数）に基づいて補修箇所を決定し、FWD（たわみ測定機）調査で補修断面を決定した。

本評価で管理基準に満たない区間（MCI 4以下）については全区間を補修対象とし、それに準じる区間については目視で現況を確認して補修の可否を決定した。

本調査により路盤強度は比較的良好であることが分かった。このことから、補修内容は舗装版打換えを行い、路面性状を回復することとした。

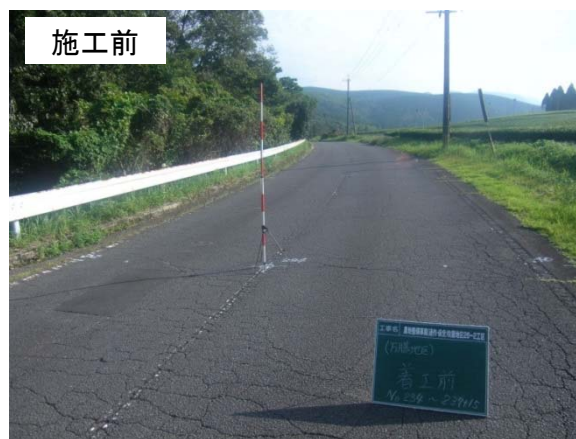
施工前

- ・本農道は、昭和45年～平成元年に施工された。
- ・地区完了し26年が経過しており、舗装面の劣化が著しい部分は計画的に補修を行ってきたが、経年変化に伴う劣化・損傷範囲が顕在化し、維持管理費も増大傾向にあることから、本保全事業を平成23年度に採択・実施した。
- ・舗装の更新事業により、農産物の流通の荷傷み防止や通行車両の安全性が可能となる。

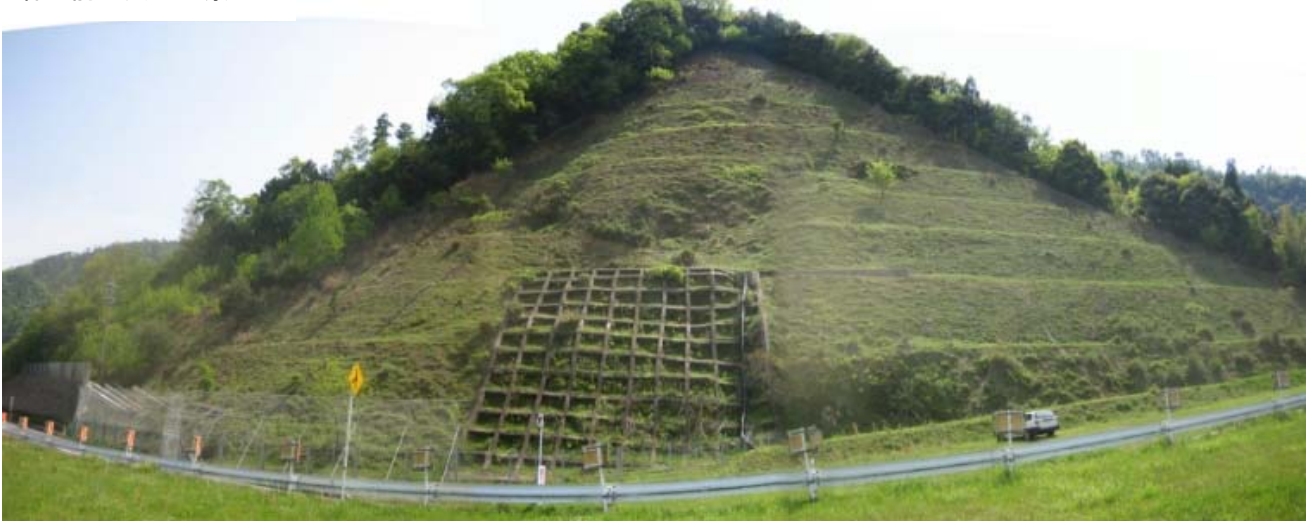
着工前 法面全景

- 広域農道に隣接している長大法面において、転石が発生したため現地踏査を行った結果、浮石等が点在し非常に危険な状態であることが判明した。
- 今回の対策工法の決定にあたっては、「切土工・斜面安定工指針」の落石対策工の選定フローおよび植生工選定フローを用いて決定した。

・岩盤系地層のり面への吹付基礎材としては、砂、客土など無機系資材を中心としたものの方が岩盤に残存する率が高く、周辺からの植物の進入も多いという調査結果から、無機系の基礎材を導入した。

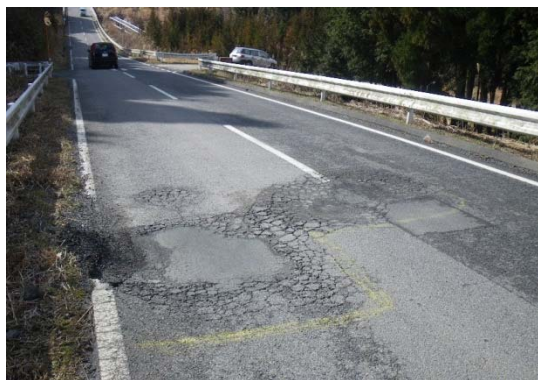
施工前

- ・ 竣工から10年以上経過しており路盤の損傷が激しく、車両走行に支障が生じていた。
- ・ そのため、路盤から舗装を更新することにより、車両走行の安全を確保した。

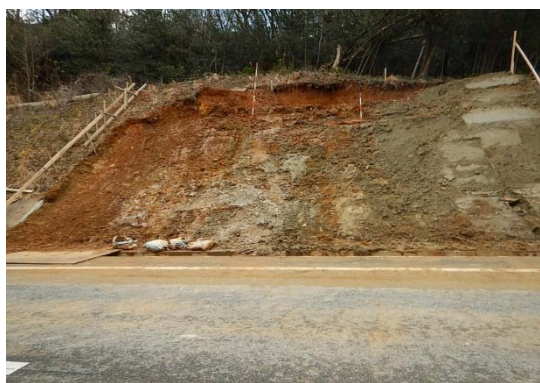
施工前

- ・ 完成時から数年経過し、湧水の影響により法面表層が崩壊し、土砂崩れ等が想定される非常に危険な道路であった。
- ・ そのため、対策工法として排水機能を有するかご工を施工し、安全性を確保した。

- ・ 路上路盤再生工法を用いることにより、全層打換え工法に比べ低コストで路盤廃材を低減でき、さらに短期間で施工できるため交通規制期間を短縮できた。
- ・ かご工法の中でも切土法面にそのまま設置することができ、施工が容易である法留かご工法を用いた。

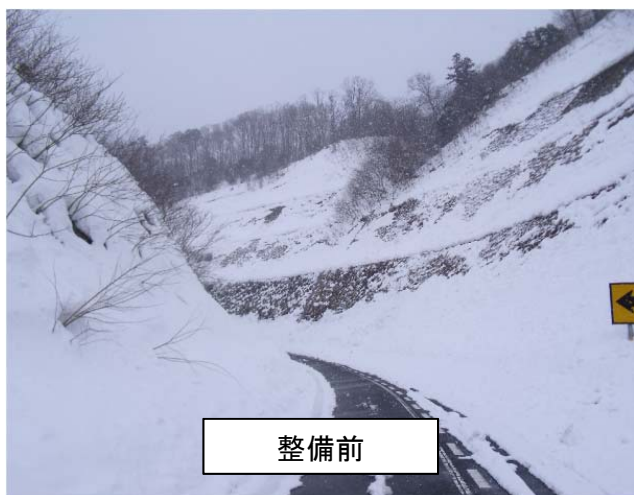
整備前

- 昭和57年度から平成16年度に施工された本農道の一部区間は、雪寒法の積雪寒冷特別地域に分類され、豪雪時には1m以上の積雪となることがある。
- 積雪時には対向車との離合が困難となるばかりか、豪雪時の雪崩により長期（2箇月）の通行止めが発生した。
- 南方向の長大かつ、グライド係数の高い法面を対象に雪崩予防柵を設置した。
- 雪崩予防柵の整備により、雪崩が予防され冬季の安全な交通が確保された。

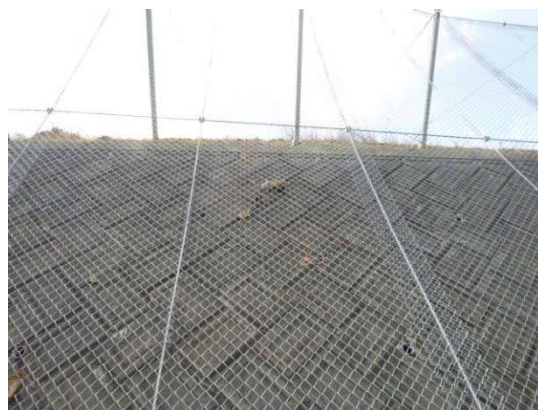
落石防止網設置状況②※落石有

- 広域農道大島第2地区は、樹園地帯を横断する幹線農道として地域の農産物流通に欠かせない農道で有る。
- 供用開始後、法面の風化に起因した落石による通行障害が発生しており、安全性確保が求められている。
- 平成25年度に点検診断、農道保全対策計画策定を行い、計画に基づいた対策工を平成26年度実施。

・落石防止網を設置したことにより通行の安全は確保されたが、今後は管理者が定期的に観察を行い、落石が網にある程度溜まった段階でメンテナンスを実施していく必要がある。

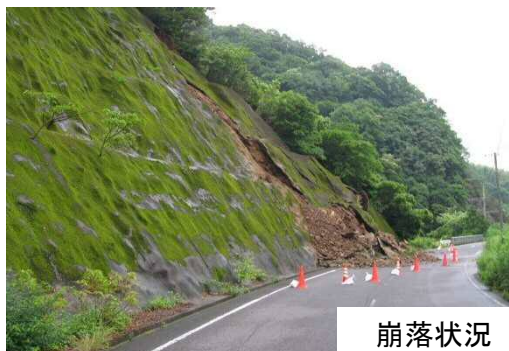
崩落状況

完成後15年が経過した法面が豪雨により崩落し、急遽全面通行止めを行い隣接法面を含め調査した結果、隣接法面にも空洞やクラックが確認され危険性が高いことが判明したため、緊急に対策工事を行う事とした。また、長期の通行止めは農道物流や住民生活に支障をきたすため、工期の短縮という観点から上記写真のような「ラジコン操作による無人作業の工法」を採用した。

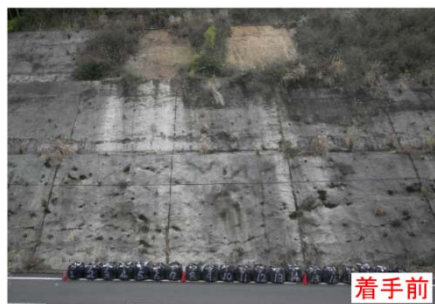
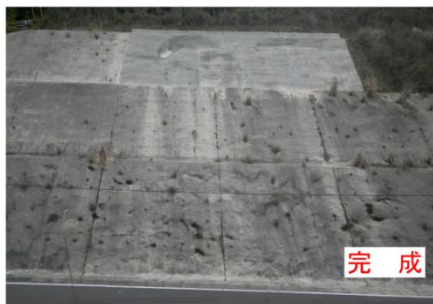
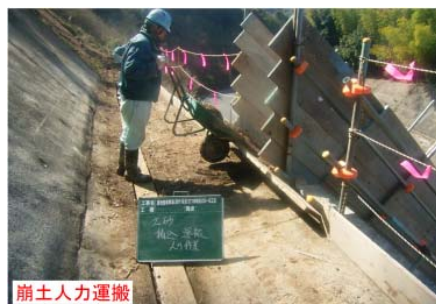
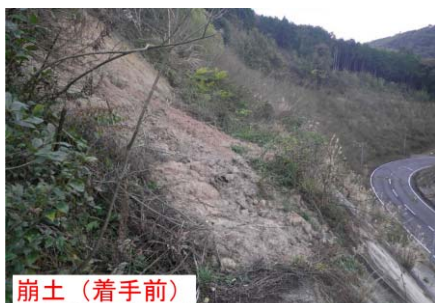
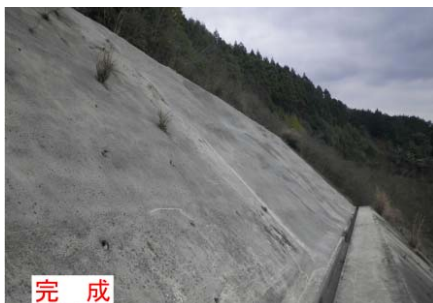
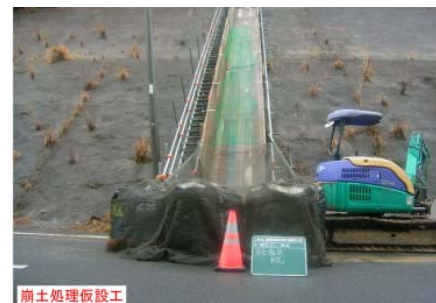
- ・本農道は、川薩地区広域営農団地農道整備事業（S58～H19）により実施され、全長42km余りで、県北西部のさつま町と薩摩川内市を結ぶ農業振興上重要な路線である。
- ・法面は工事完了後、15年が経過しており、築造当時に緑化を目的に施工し、緑化は図られていたが、近年の集中的な豪雨の影響で、法面浸食により崩壊が生じた。
- ・車両の安全走行等を考慮し、本事業を平成23年度に導入し、実施した。法面の補修、更新により、車両の安全走行を図ることが出来る。

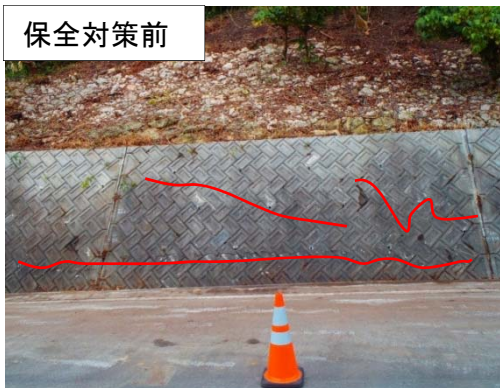
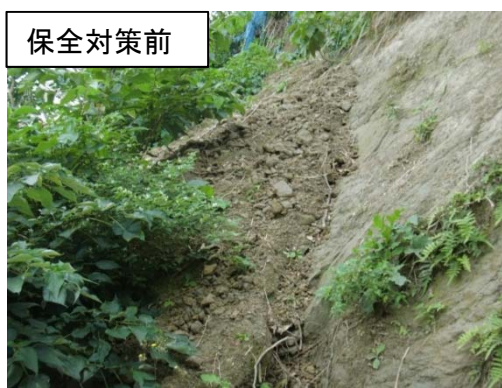
保全対策前

- ・本農道は、宮城島と伊計島の農産物の輸送や生活道を兼ねた唯一の道路である。
- ・これまで法面等経年風化により、斜面崩落や間知ブロックへの亀裂があり危険な状況で片側交互通行を余儀なくされていた。
- ・特に平成21年度に規模の大きい斜面崩壊が発生したため、平成23年度より2年間で保全対策を行った。

- ・平成23年度より2年間で、本来の農道機能の維持のため、補強土壁工及び法面保護工を実施した。
- ・結果、農産物の輸送や一般車両の走行経費の節減効果が得られ、効果的且つ計画的な就労環境が図られた。
