新しい技術による農道橋の保全対策とその効果（吊り橋）（熊本県上天草市）

| 橋 梁 名 | 東大維橋 |

## 新しい技術による農道トンネルの保全対策とその効果（佐賀県佐賀市）

## 新しい技術による農道トンネルの保全対策とその効果（島根県邑智郡邑南町）

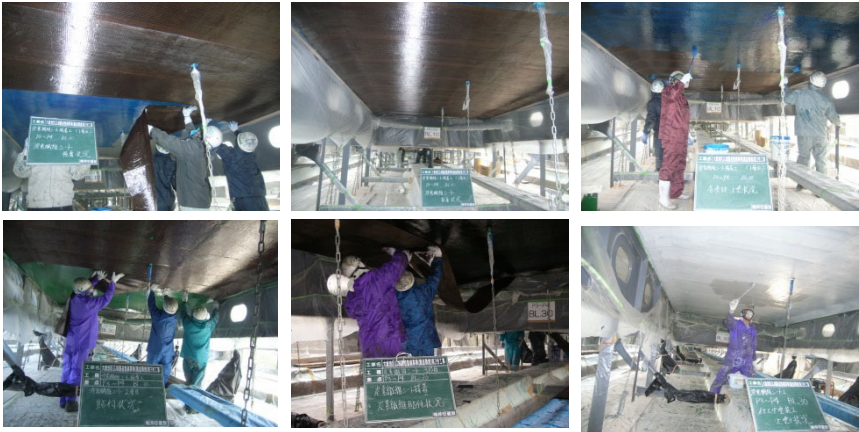
老朽化したRC床板の補修  
・炭素繊維シートによる補強  
シートを3層貼付後、仕上げ塗装を実施

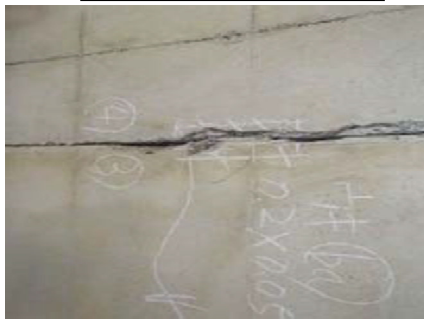
補修前の浮き・剥離1

- 建設後15年が経過した中、覆工のジョイント部等で剥落が見られたため、点検業務で状況把握を行い、浮き・剥離の発生を確認。点検時の叩落しで対応できない箇所は、補修工事を実施した。本トンネルは、農道としてだけでなく通勤通学、また福岡市からのアクセス道路としての利用も多いことから、通行者の安全安心な通行が出来るようになった。
- 佐賀市北部に位置し標高470mと比較的高いが凍害等の影響は出でならず、経年変化による影響だけである。
- 今回の補修工事は、軽量で施工性が良く、浮き・剥離等が目視で確認できるFRPメッシュ工法を使用した。施工規模は、幅60cm・延長60.0m・面積36.0m<sup>2</sup>である

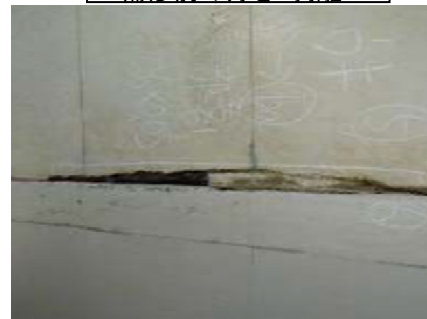
補修前の浮き・剥離2

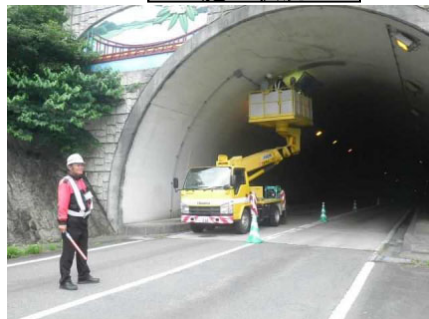
施工状況

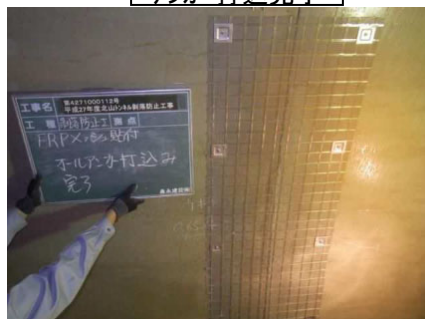
アンカー打込完了

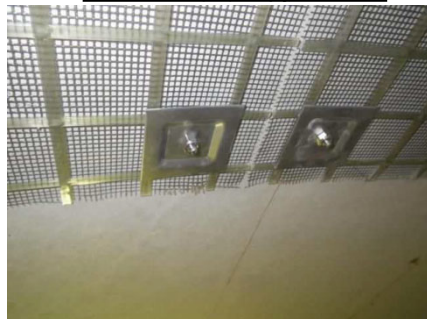
アンカー固定部拡大

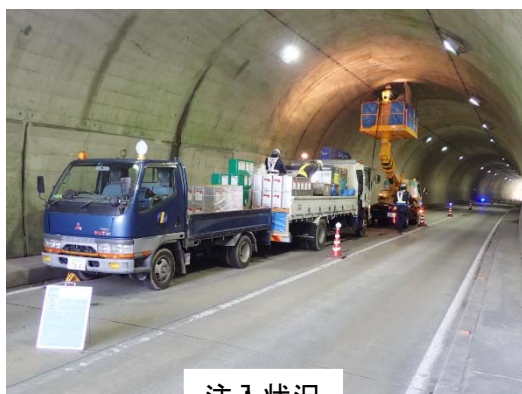
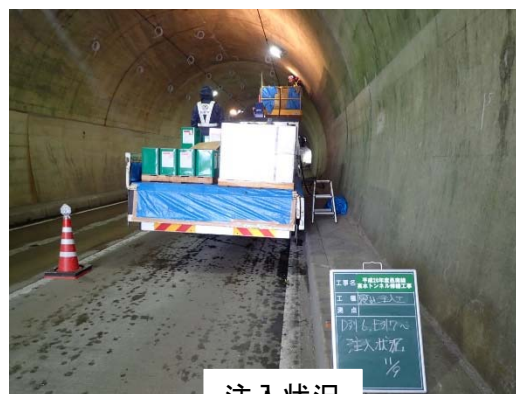
注入状況

トンネルの覆工背面空洞対策として、裏込め注入工事を実施。注入材料は、「発泡ウレタン」を使用。  
 発泡ウレタンの特長は、単位体積重量が通常使用するセメント系注入材よりも軽く、注入したことによるトンネルへの荷重増加の影響が少ないことや早期に強度が発現すること、注入時に目地やクラックからの漏れが少ないことがあげられる。  
 これにより、トンネルの覆工コンクリートの剥離・落下等の突発的な崩壊の発生を未然に防止し、トンネル内の走行上の安全性を確保。

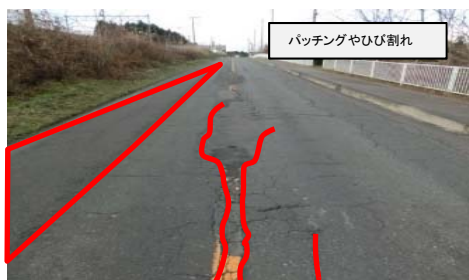
国道や主要地方道に接続する、農作物の流通などの基幹農道として重要な路線であるが供用開始から40年以上が経過路面の劣化や亀甲状のクラックが発生し、路面補修や安全施設の維持管理に多大な費用と労力を要している。また沿岸部では東日本大震災で発生した津波により、イチゴハウスや防波堤の損壊、水田や畑の冠水など甚大な被害を受けた。

修繕前

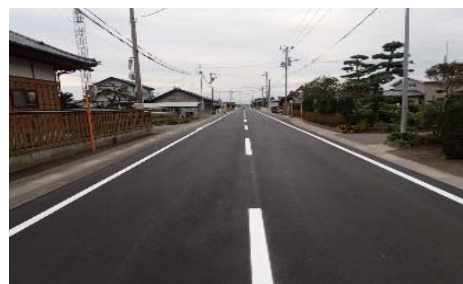
修繕後

このままでは整備時に発揮されていた荷傷み防止効果等の農道機能の維持が出来なくなるため、路面性状車を活用した路面調査を行い、修繕工法を検討した結果、現場発生材の抑制、コスト縮減、工期短縮等が見込まれる「路上再生路盤工法」で舗装の修繕工事を実施した。

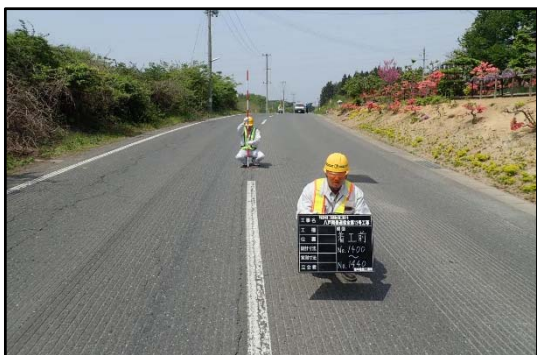
保全対策前

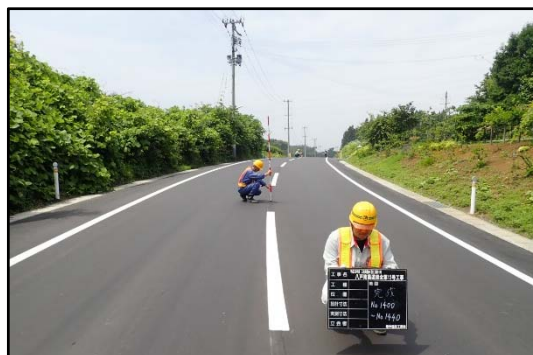
保全対策後

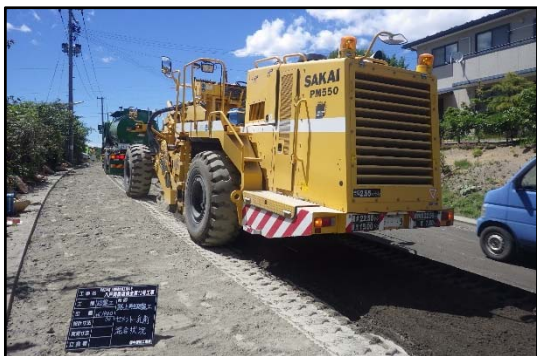
路上再生路盤施工状況

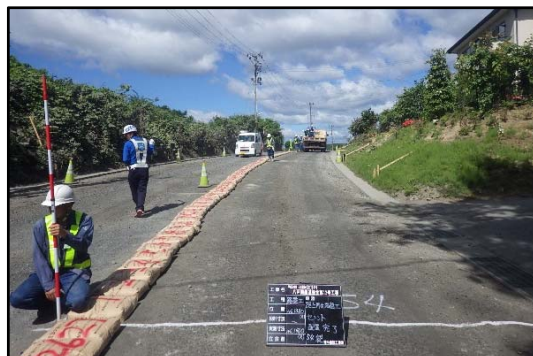
セメント配置状況
