## 農道橋の保全対策とその効果(橋梁下部工)(長野県南箕輪村)

| 橋 梁 名 | 高根橋 |

## 農道橋の保全対策とその効果(橋梁下部工)(島根県邑智郡川本町)

## 農道橋の保全対策とその効果(鋼橋)(広島県呉市)

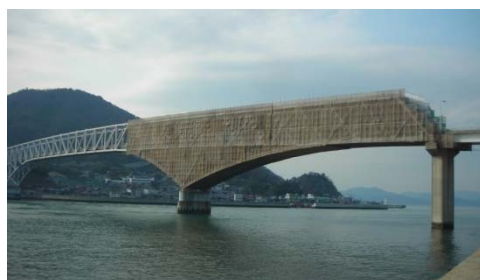
塗装足場設置状況

・近接して漁港、漁協荷揚場があるため、再塗装時のケレン作業におけるダスト飛散がないよう、細心の注意を払った。

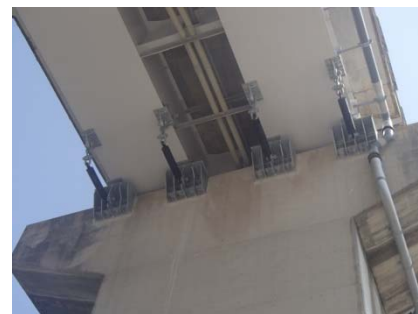
P1橋脚落橋防止

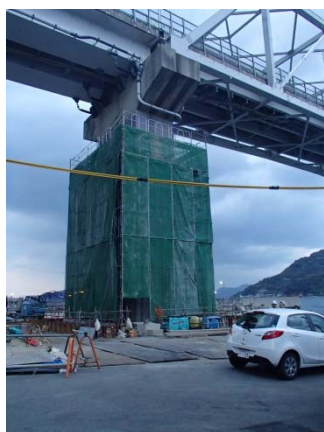
P1橋脚耐震補強工事状況

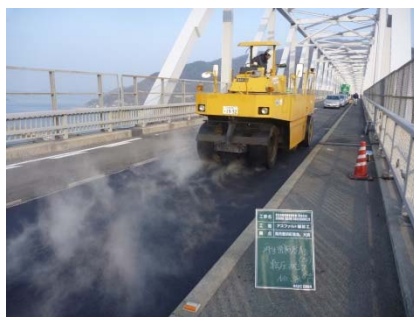
橋面舗装状況

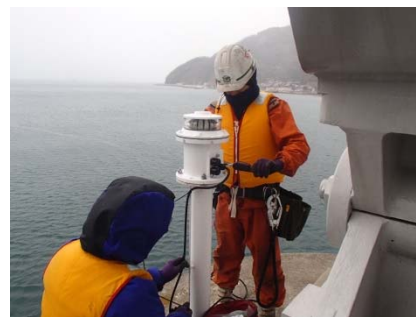
P3橋脚灯設置状況

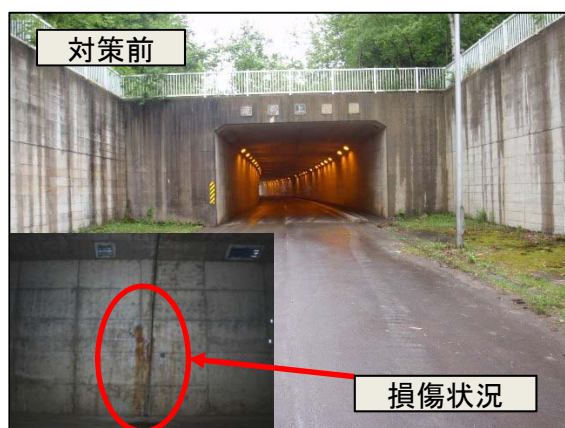
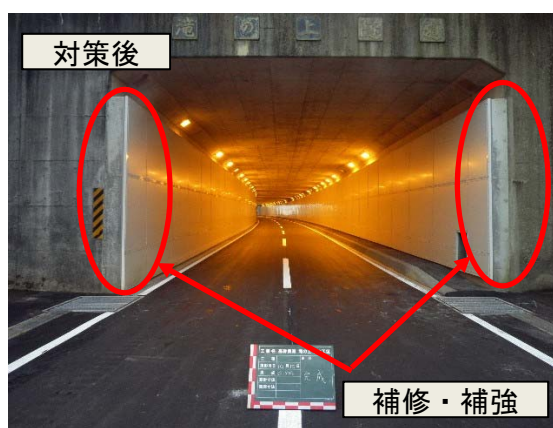
- ◆概況：本隧道は開削函渠構造である。年数の経過とともに目地部周辺にひび割れ・漏水が見受けられた。
- ◆原因：側壁部埋戻土の凍上によるひび割れ。経年の凍結融解によるひび割れの増加・漏水誘発。
- ◆対策：補修【ひび割れ→エポキシ樹脂注入】  
補強【凍上→断熱材貼付+コンクリート増厚】
- ◆効果：適期に保全対策を実施したことで、対策費用が最小化され、かつ施設機能の長寿命化が図られた。

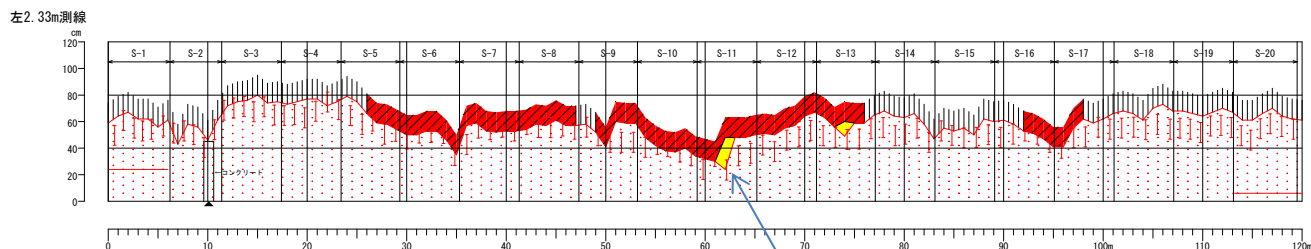
## 空洞調査結果

- 空洞対策として裏込め注入工を採用し、現場条件と経済性から可塑性注入材を選定した。
- 施工は可塑性注入材は加圧して注入していく。施工1箇所ずつに圧力がかかっているか、注入機材に備え付けられている圧力計にて確認した。

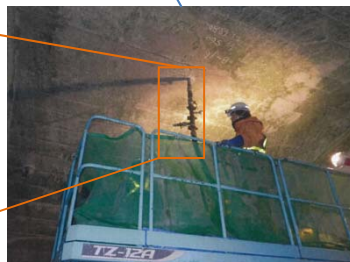
空洞箇所に注入

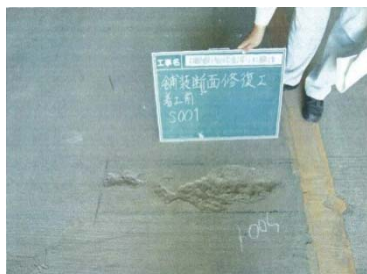
施工前（断面修復）

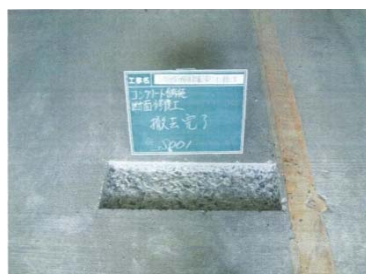
コンクリート切断～はつり撤去状況

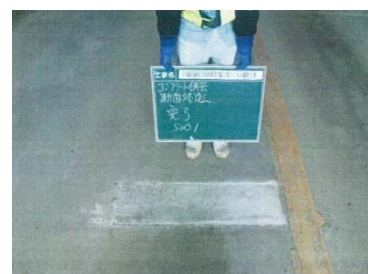
無収縮グラウト工完了

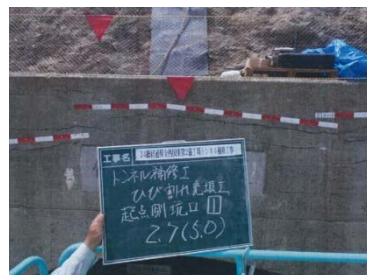
施工前（ひび割れ）

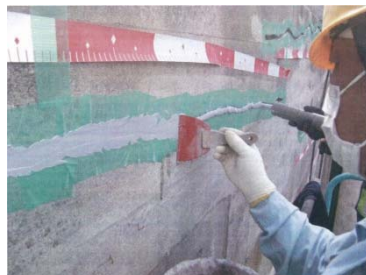
下地処理～充填材施工状況

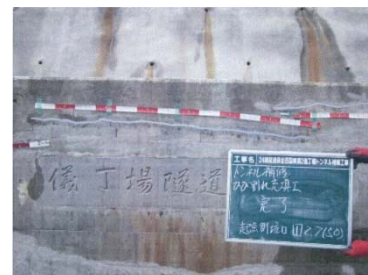
注入・充填工完了

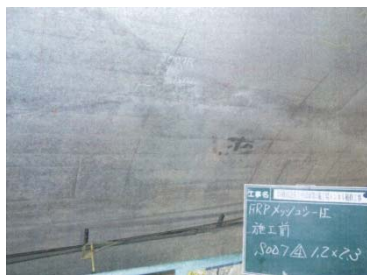
施工前（うき・はく離）

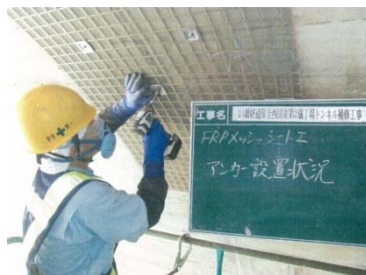
アンカー設置状況

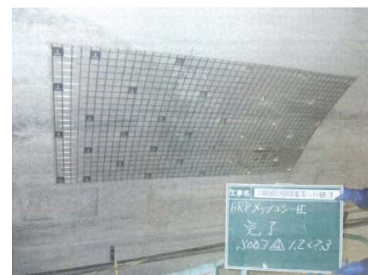
FRPメッシュシート工完了
