## 農道橋の点検診断(鋼橋)(長野県伊那市)

| 橋 梁 名 | 西部小黒川橋 |
| 構 造 | 単純活荷重合成鈹桁橋 |

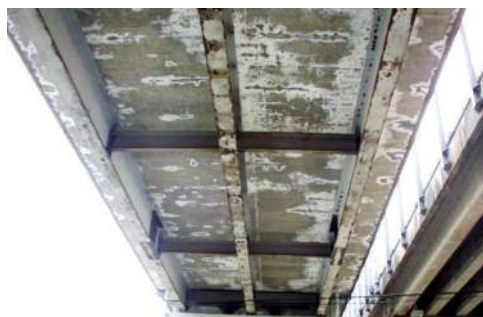
←主桁の腐食状況

- 主桁の板厚測定において、測定箇所は腐食箇所付近とし、塗膜・錆等の除去を行い測定した。
- 結果は、錆だけでなく減厚が生じている部材も確認されたが、構造的に著しく低下するような減厚はなく、部材の補強は行わず塗装塗替えを行う。
- 支承は全体的に錆を発生させており、断面欠損を伴うものであった。損傷程度の評価は緊急性はないものの補修が必要なレベル。
- 対策工法としては、防錆後潤滑剤注入と取替が挙げられるが、LCCを考慮した結果、取替が最も適している判断される。

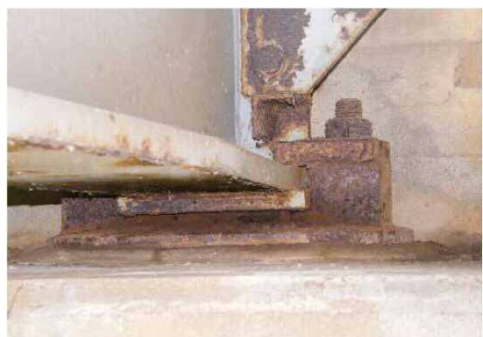
←支承の腐食状況

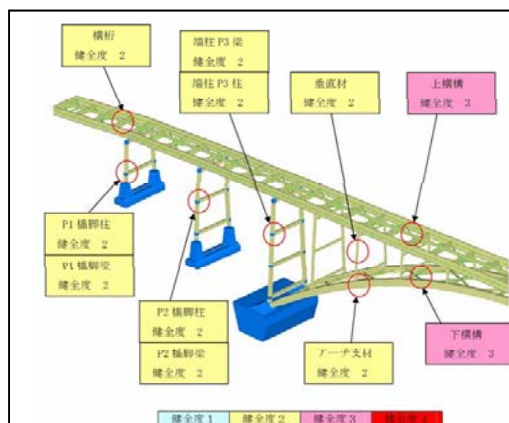
## 部材健全度照査結果

- 検査路を利用し目視にて損傷箇所を確認。
- 調査の結果、上横構、下横構は健全度3、その他構造部材は健全度2と判定。
- 橋軸方向、橋軸直角方向加振時の解析を行い、降伏する部材の有無、部材健全度を満足できない部材を確認。

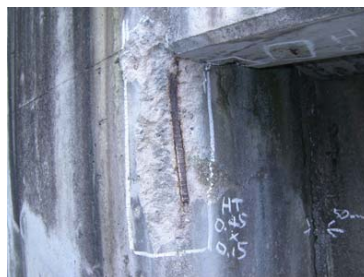
橋台鉄筋露出

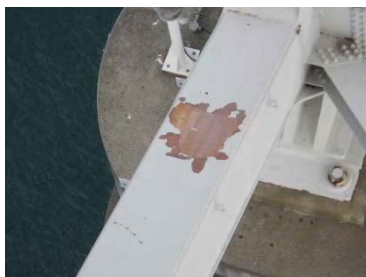
下構塗装劣化

- ・橋梁全体としては比較的健全
- ・現段階であれば滑膜を活かした再塗装が可能
- ・A1～P1間に床版と舗装の接着不良

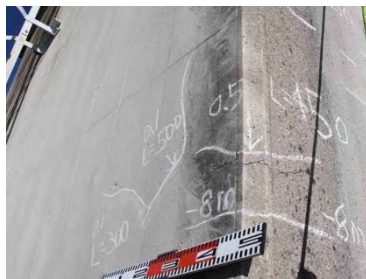
橋脚角部に生じたひびわれ
