## 農道橋の保全対策とその効果(鋼橋) (広島県呉市)

| 橋 梁 名 | 蒲刈大橋 |

## 農道橋の保全対策とその効果(コンクリート橋)(長野県上伊那郡南箕輪村)

## 農道の保全対策とその効果（コンクリート橋）（島根県雲南市）

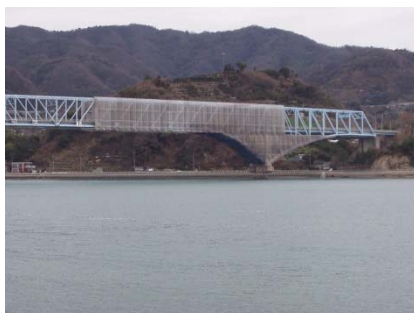
塗装足場設置

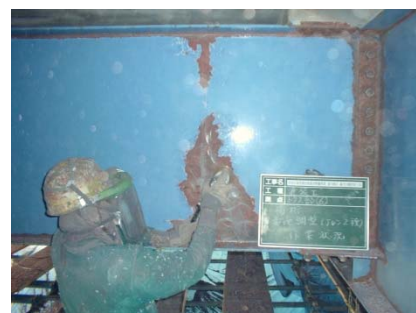
塗装2種ケレン状況

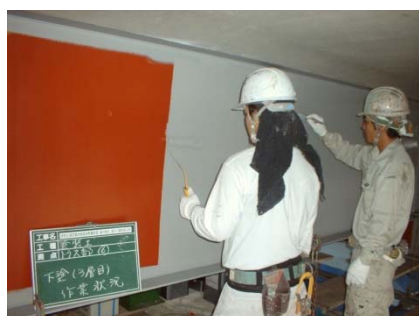
塗装下塗状況

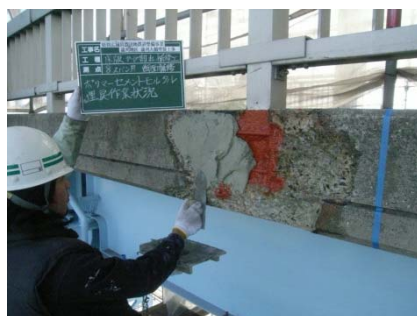
地覆補修(ポリマーモルタル)

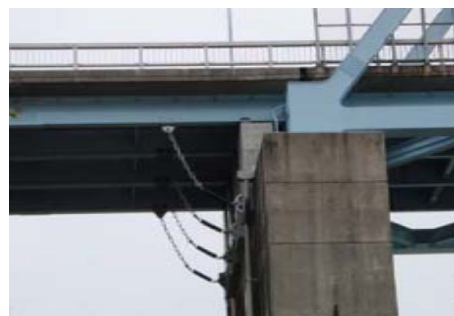
P1橋脚落橋防止

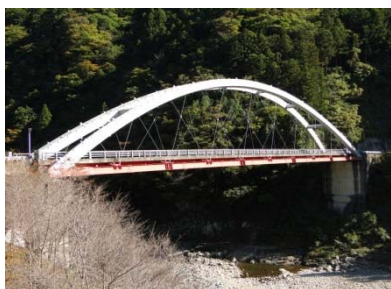
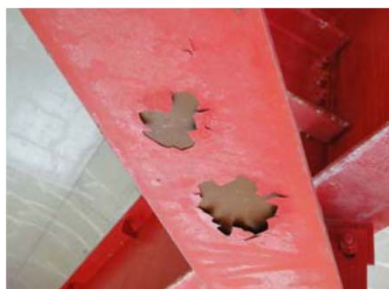
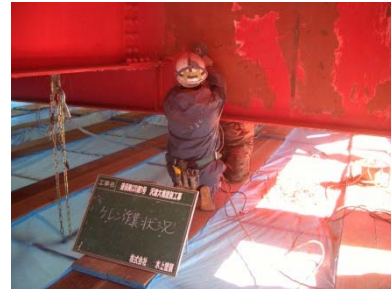
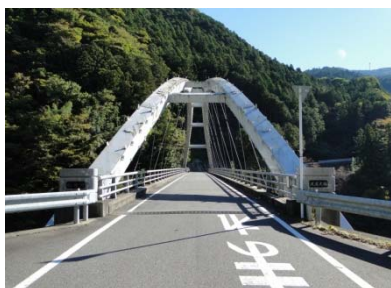
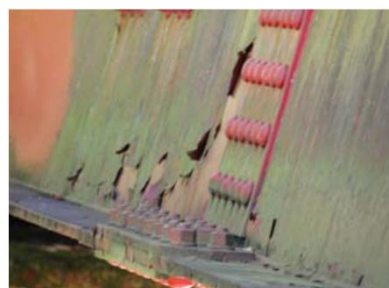
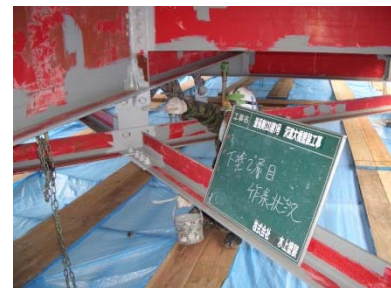
- 橋は、H10に完成しているものの、H14改訂の道路橋示方書の落橋防止システムが施されていない橋梁であることから、発生が予想されている南海トラフ地震等により、被害を受ける可能性が極めて高い状況にある。
- また、農家と農業用施設や集落と周辺の公共機関を結ぶ重要な橋梁となっている。
- 鋼部材は、劣化がかなり進行しており、塗り替えを行う。
- RC床版は、橋面防水層設置、表面含浸材塗布の補修を行う。
- 橋台のひび割れに対しては、ひび割れ注入工による補修を行う。
- 落橋防止装置は、鋼製ヘッドカバーの取り替え、固定ボルトの追加、止水パッキンの追加補修を行う。

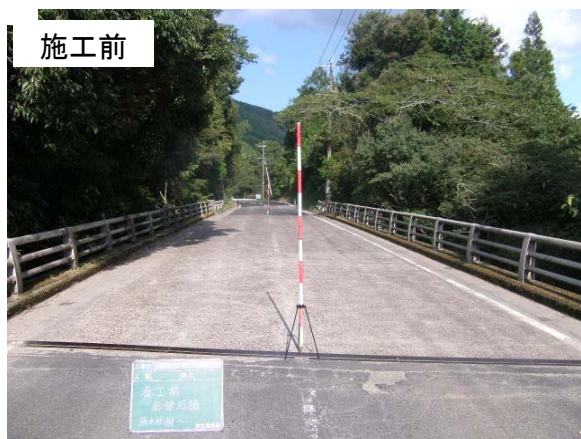
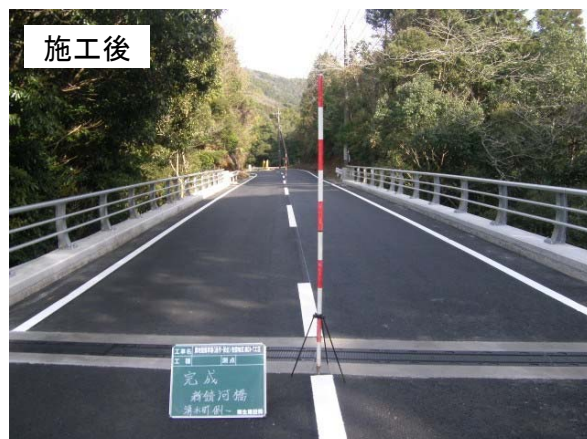
【橋面防水工及び伸縮継手装置の取替、鋼桁・支承の塗装】

経年劣化により機能が低下し、桁受け部への漏水により支承・鋼桁の錆の原因となっていた。

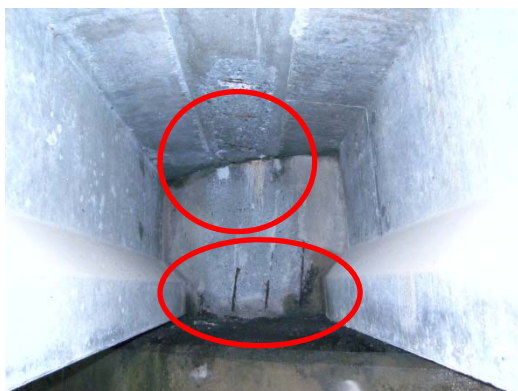
着工前

上方打ち継ぎ目から漏水痕、遊離石灰の析出及び鉄筋露出、発錆

上方からの漏水対策として橋面防水、鉄筋露出部は防錆処理後断面修復工を実施。

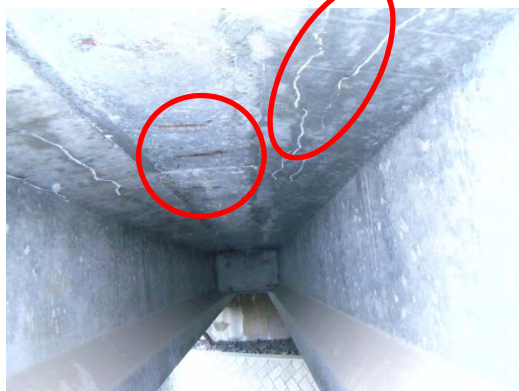
主桁上フランジ下面に0.2mm程度のひびわれ。間詰め部に鉄筋の露出。

ひび割れについては、ひび割れ注入工、鉄筋露出部は防錆処理後、断面修復工を実施。

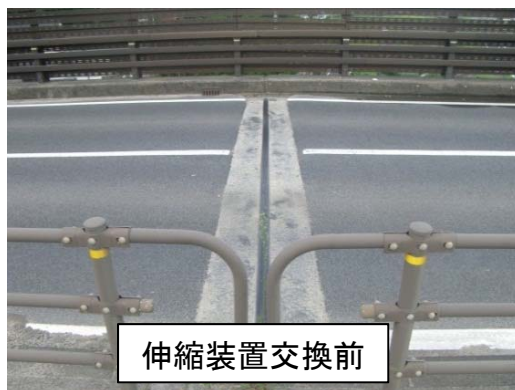
伸縮装置交換前

- 伸縮装置の劣化により、橋梁下へ漏水が発生。
- 漏水を防止するため、埋設ジョイント（耐久性、走行性の高いシームレスジョイント）に取替を実施した。

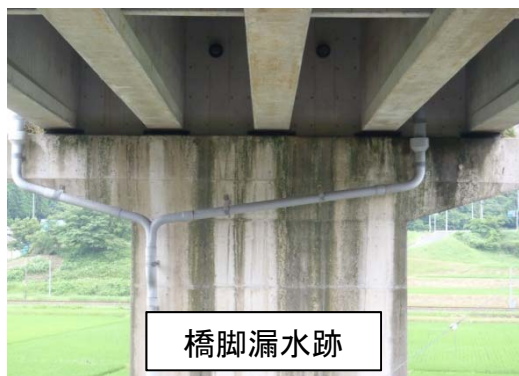
橋脚漏水跡

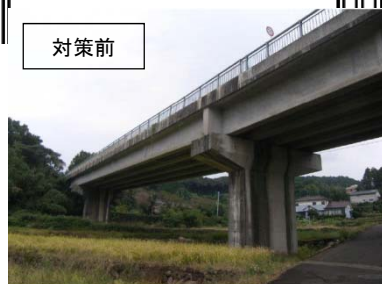
対策前

- ・本橋梁の路線は農業生産の基幹的な農道であり、県防災計画緊急輸送路2次路線にも指定されている。
- ・橋梁は旧基準(S55)を基に建設されており、最新の耐震基準(H24)に照らし合わせると耐震性が不足する状況である。
- ・そのため、最新の耐震基準を満足する落橋防止工を行うことで災害時のライフラインが確保されることとなり、重要な対策となっている。

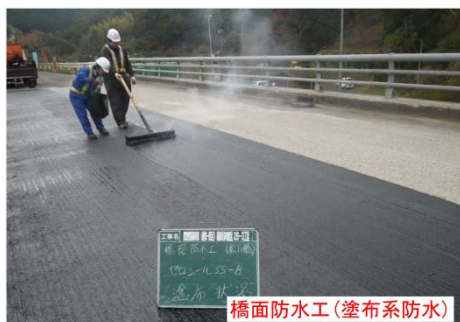
平成25年度に調査を行い、間詰床版部に遊離石灰が確認され、橋面からの雨水の浸入によるものと思われたため、橋面防水（塗膜系防水）を施工する。

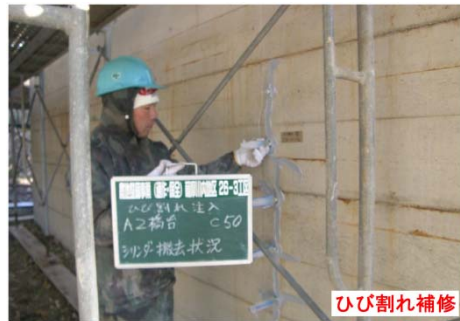
A2橋台縦壁前面に鉛直ひび割れ（0.25～0.55mm）が確認され、エポキシ樹脂注入剤3種による、ひび割れ補修を行う。
