集落排水施設震災対応計画の概要

平成15年以降の震度6以上の地震による集落排水施設の被災状況

集落排水施設における被災状況写真【地震被害（管路施設）】

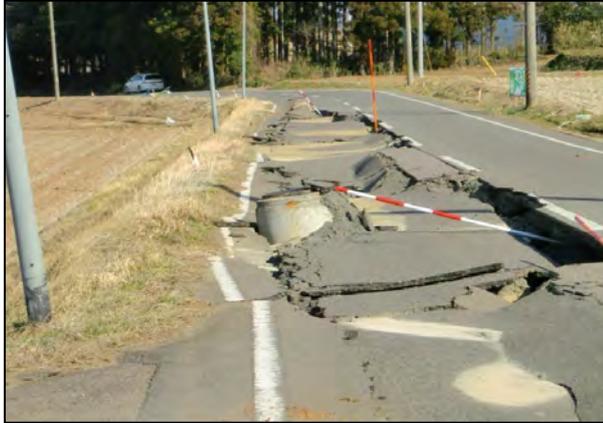
写真1 地震動（液状化）による管渠のたるみ・破損
【H23年東北地方太平洋沖地震】

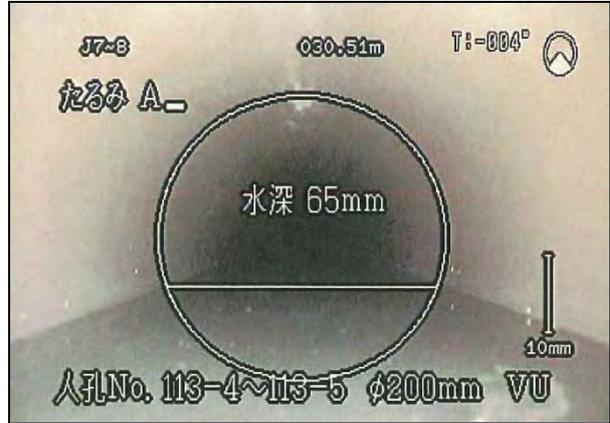
写真4 地震動（液状化）による管渠のたるみ（滞水の発生）
【H23年東北地方太平洋沖地震】

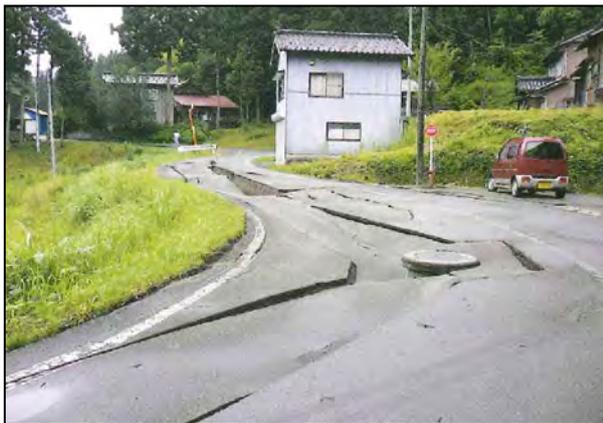
写真2 地震動（液状化）による管渠のたるみ・破損
【H19年新潟県中越沖地震】

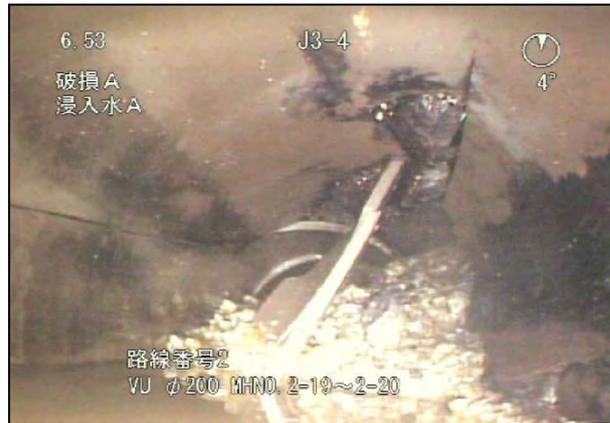
写真5 地震動（液状化）による管渠の破損（クラックからの浸水、土砂浸入）
【H23年東北地方太平洋沖地震】

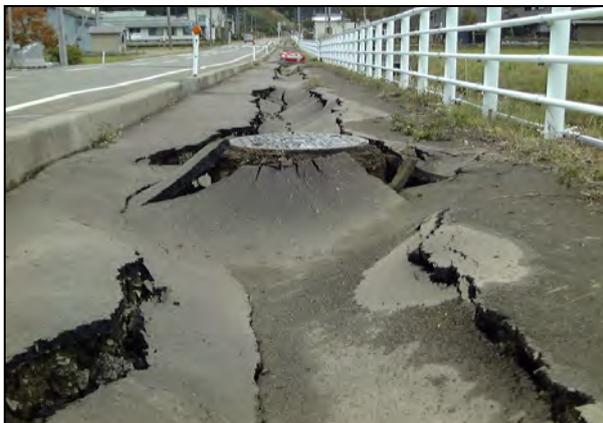
写真3 地震動（液状化）による管渠のたるみ・破損
【H16年新潟県中越沖地震】

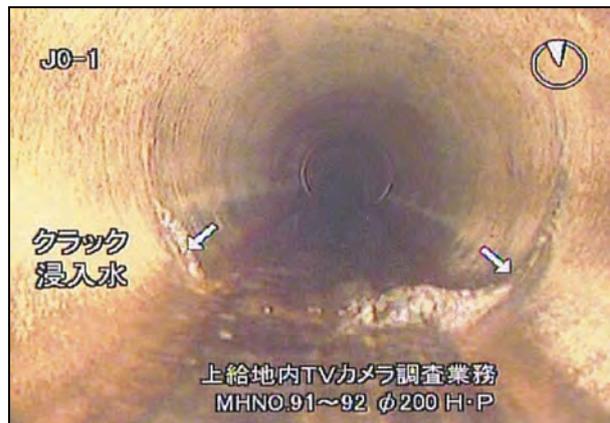
写真6 地震動（液状化）による管渠の破損（クラックからの浸水）
【H23年東北地方太平洋沖地震】

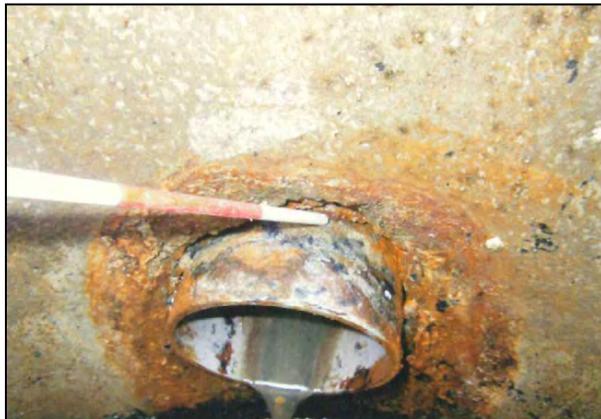
写真7 地震動（液状化）によるマンホールと管渠の接合部の破損【H23年東北地方太平洋沖地震】

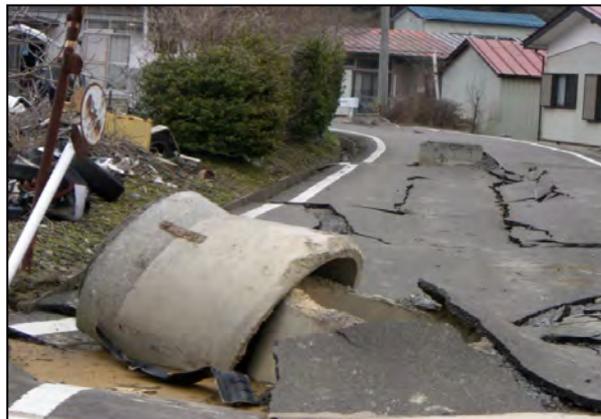
写真10 地震動（液状化）によるマンホールの浮上【H23年東北地方太平洋沖地震】

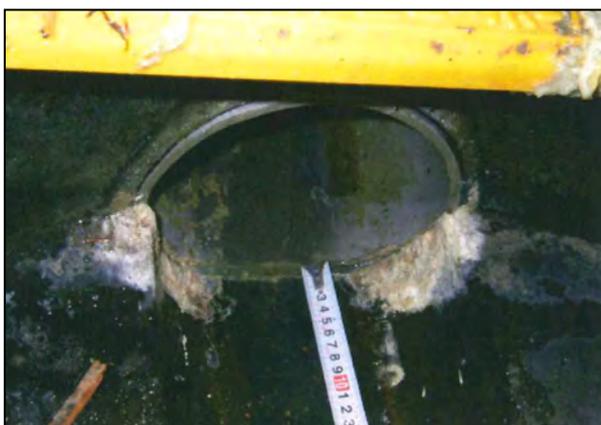
写真8 地震動（液状化）によるマンホールと管渠の接合部の破損【H23年東北地方太平洋沖地震】

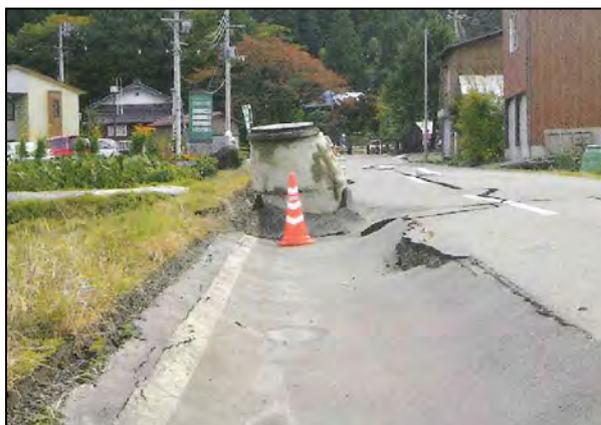
写真11 地震動（液状化）によるマンホールの浮上【H16年新潟県中越地震】

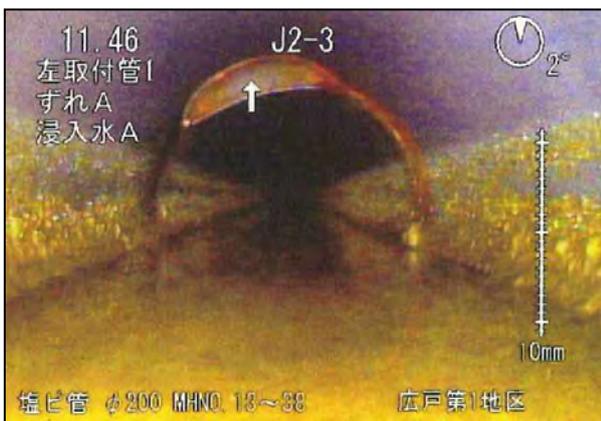
写真9 地震動（液状化）による本管と取付け管の接合部の破損【H23年東北地方太平洋沖地震】

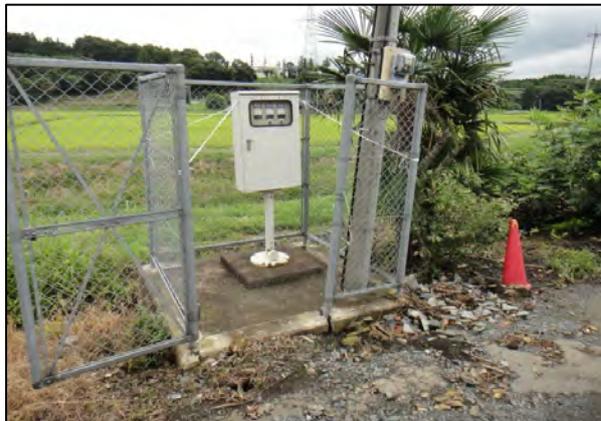
写真12 地震動による中継ポンプ制御盤（スタンド形）の倒壊【H23年東北地方太平洋沖地震】

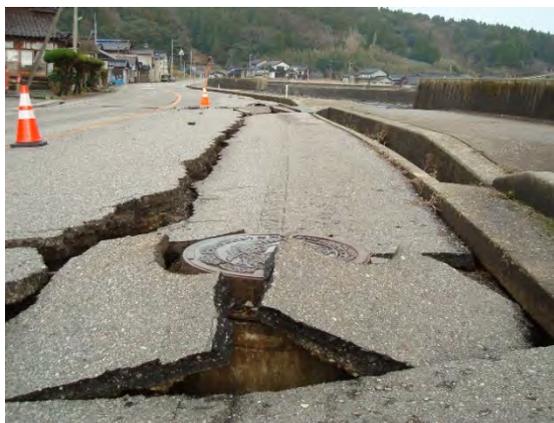
写真 13 地震動（液状化）による管渠のたるみ・破損
【令和6年能登半島地震】

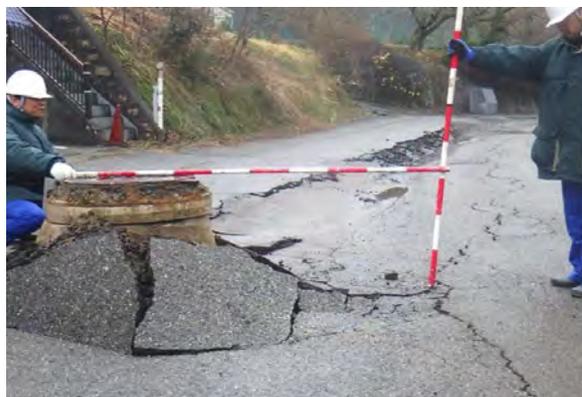
写真 16 地震動（液状化）によるマンホールの浮上
【令和6年能登半島地震】

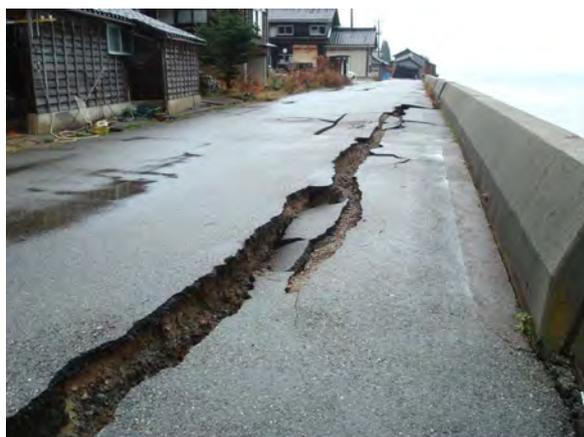
写真 14 地震動（液状化）による管渠のたるみ・破損
【令和6年能登半島地震】

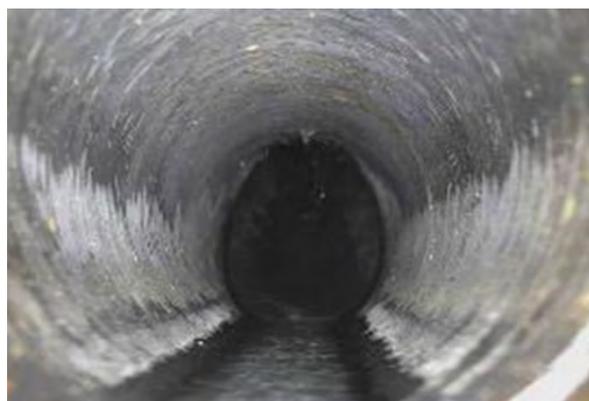
写真 17 地震動（液状化）による管渠のたるみ（写真中央
に向かって下方向へのたるみ）【令和6年能登半島地震】

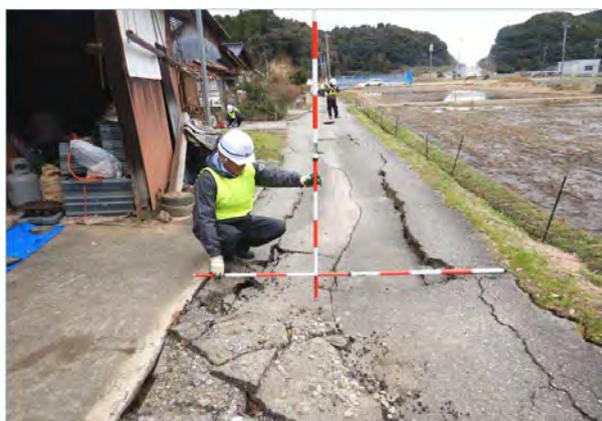
写真 15 地震動（液状化）による管渠のたるみ・破損
【令和6年能登半島地震】

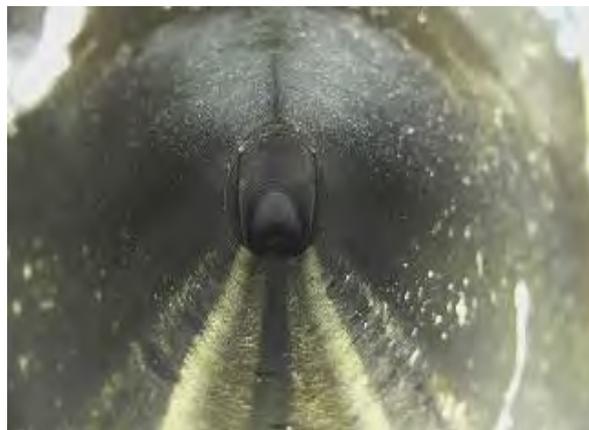
写真 18 地震動（液状化）による管渠のたるみ（写真中央
へ向かって上方向へのたるみ）【令和6年能登半島地震】

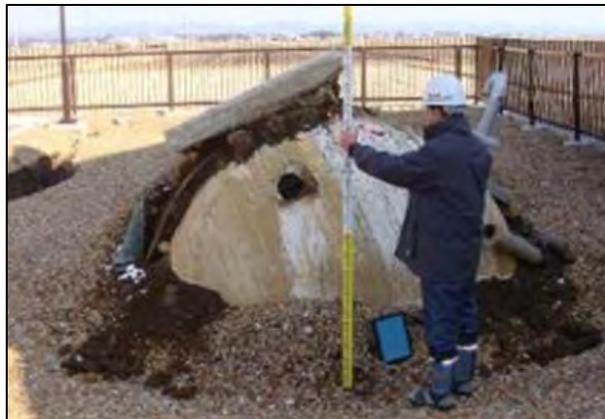
写真 19 地震動によるFRP製処理槽の破損
【H23年東北地方太平洋沖地震】

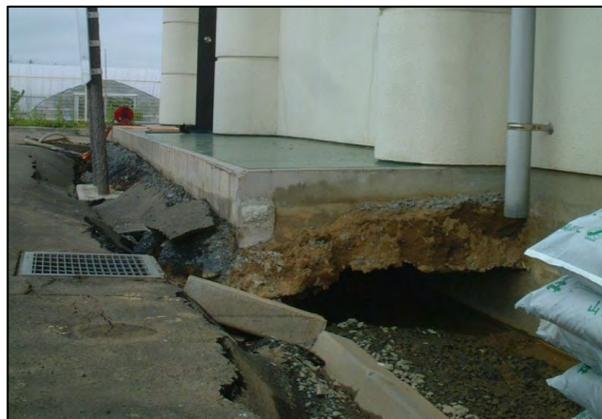
写真 22 地震動（液状化）による外構資材（縁石等）の破損
【H15年宮城県北部地震】

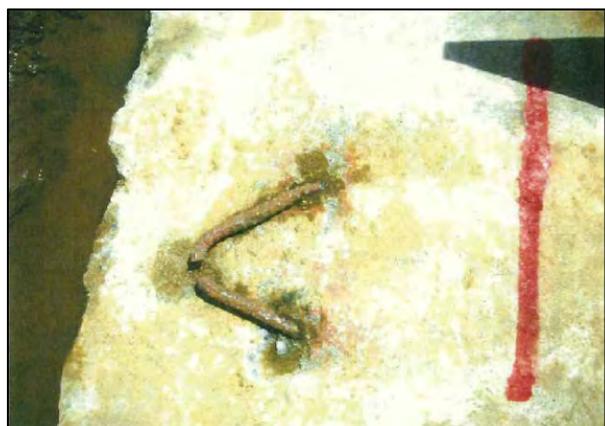
写真 20 写真 13のFRP製処理槽の浮上防止アンカーの破断状況（鉄筋の腐食あり）
【H23年東北地方太平洋沖地震】

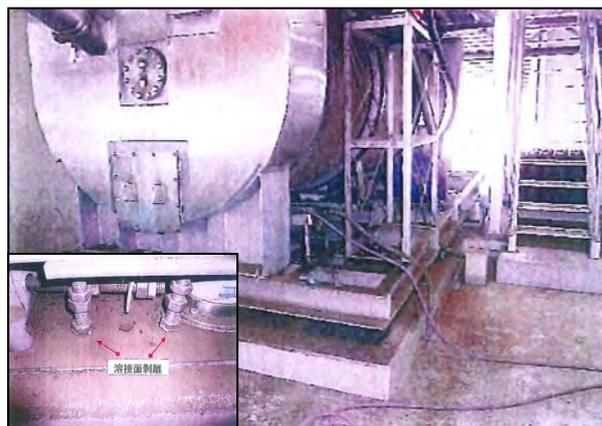
写真 23 地震動による発酵乾燥機の移動
【H23年東北地方太平洋沖地震】

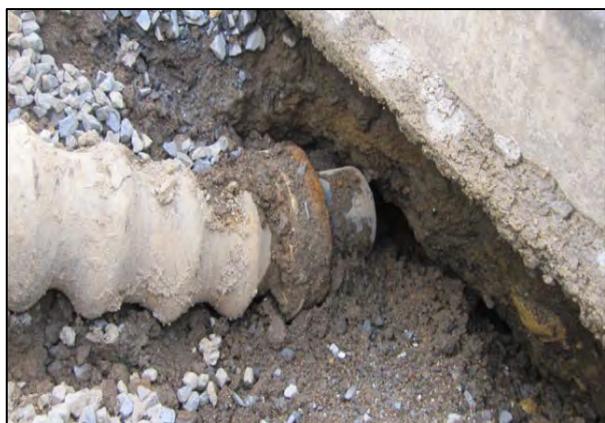
写真 21 地震動（液状化）による流入管等の破損
【H23年東北地方太平洋沖地震】

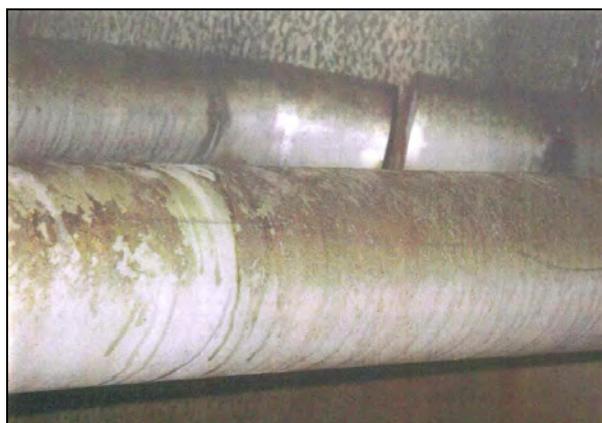
写真 24 地震動による配管類の破損
【H23年東北地方太平洋沖地震】

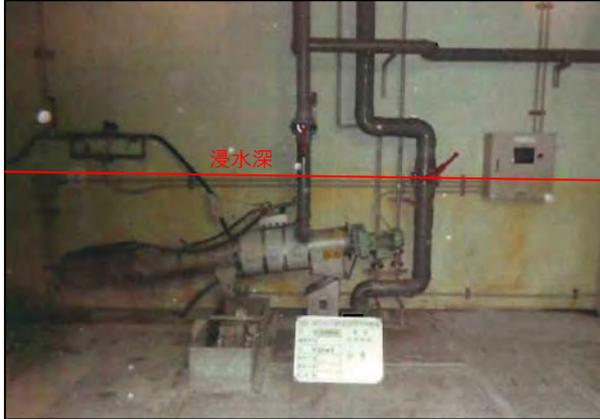
写真 25 流入水等による地下室水没に伴う自動荒目スクリーン等の故障【H23 年東北地方太平洋沖地震】

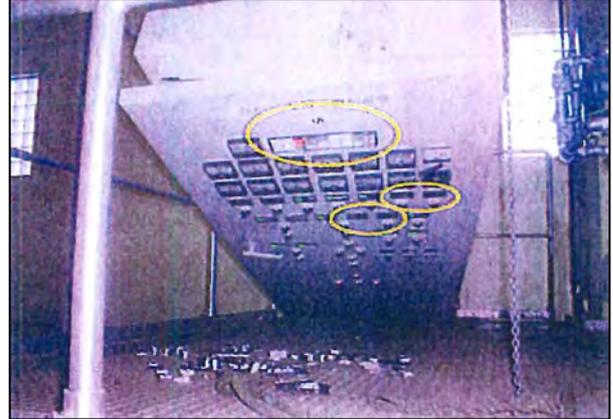
写真 28 地震動による脱水機制御盤の転倒【H23 年東北地方太平洋沖地震】

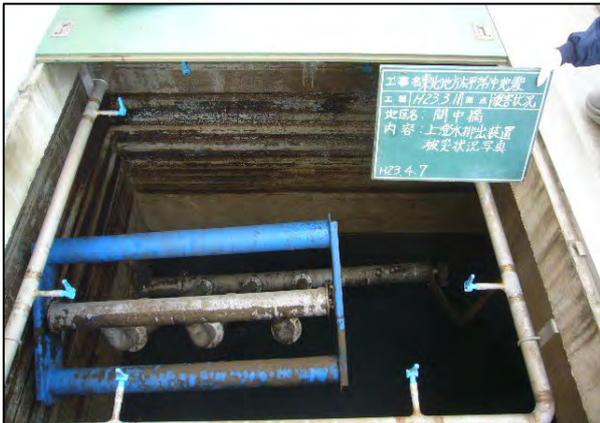
写真 26 地震動による上澄水排出装置（機械式）の破損《応急復旧》【H23 年東北地方太平洋沖地震】

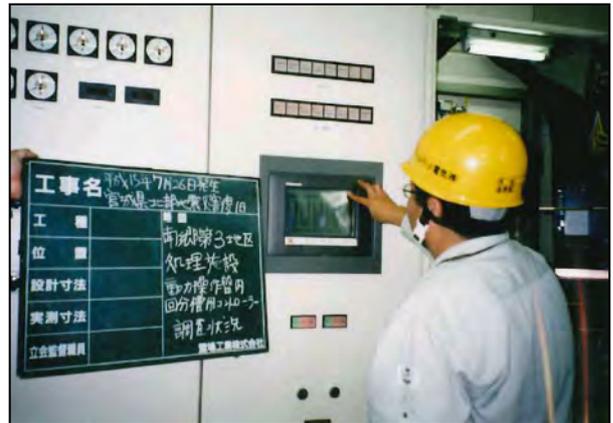
写真 29 地震動による制御盤内コントローラの破損【H15 年宮城県北部地震】

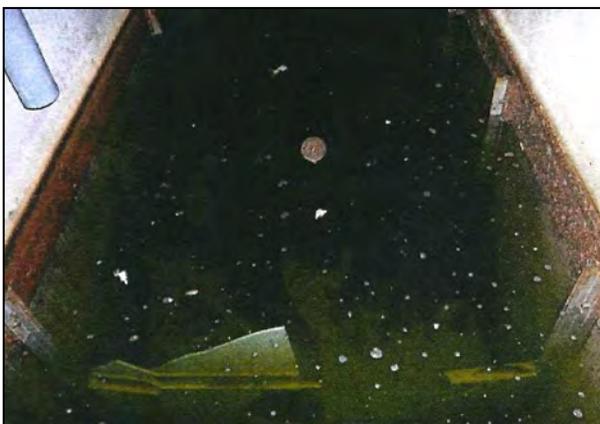
写真 27 地震動による消毒槽PVC製迂流板の破損【H19 年新潟県中越沖地震】

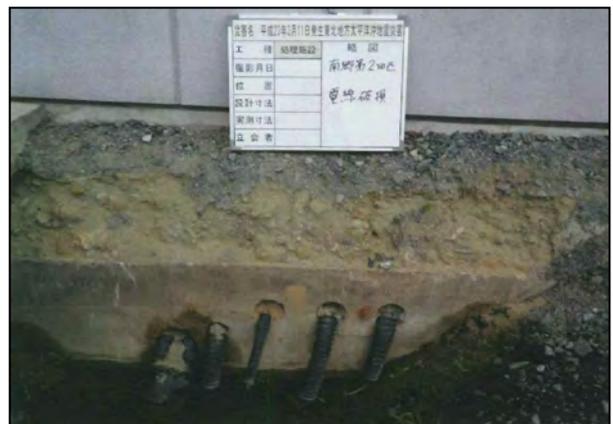
写真 30 地震動による引込設備（電線管、ケーブル等）の破損【H23 年東北地方太平洋沖地震】

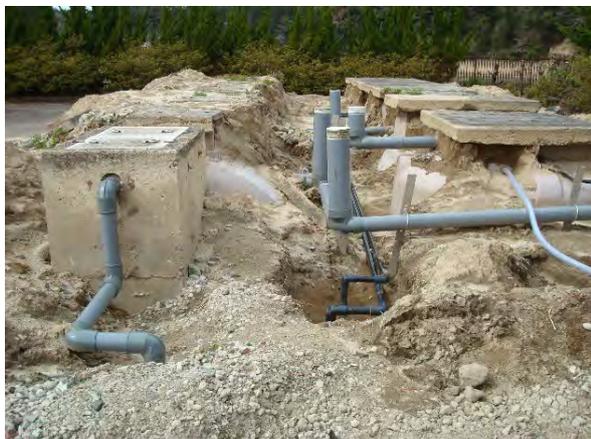
写真 31 地震動によるFRP製処理槽（盛土）の破損
【令和6年能登半島地震】

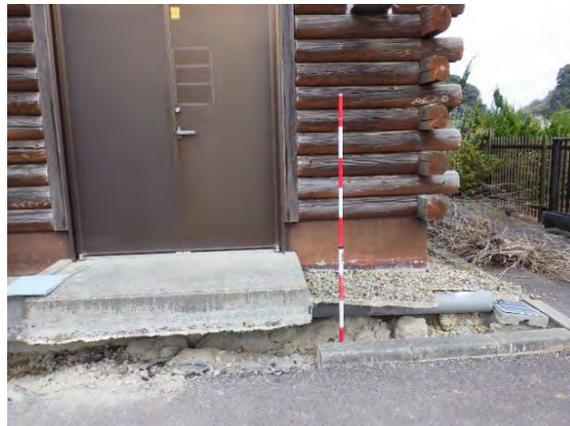
写真 34 地震動（液状化）による外構の破損
【令和6年能登半島地震】

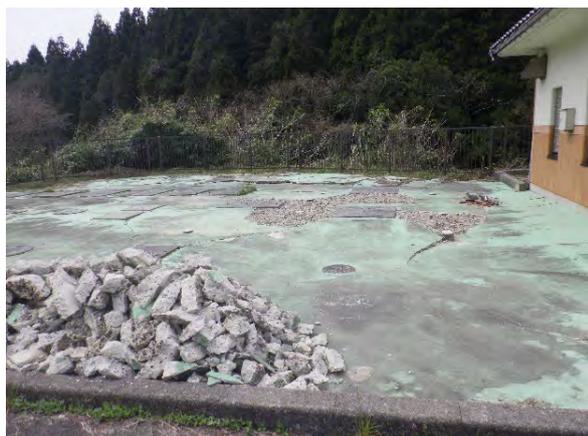
写真 32 地震動によるFRP製処理槽（化粧板）の破損
【令和6年能登半島地震】

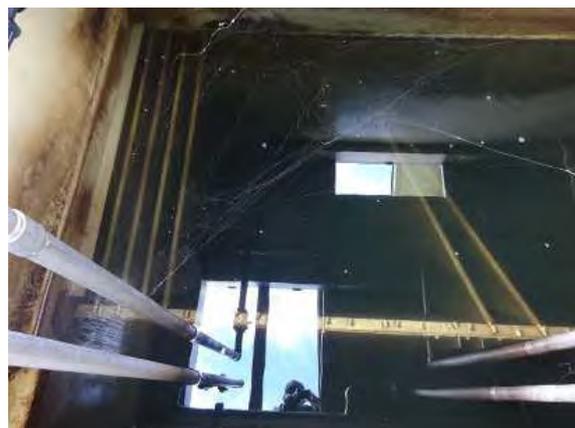
写真 35 地震動による接触ばっ気槽の接触材の破損
【令和6年能登半島地震】

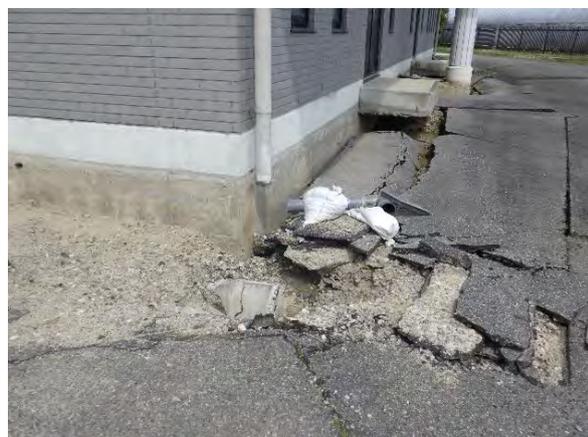
写真 33 地震動（液状化）による外構の破損
【令和6年能登半島地震】

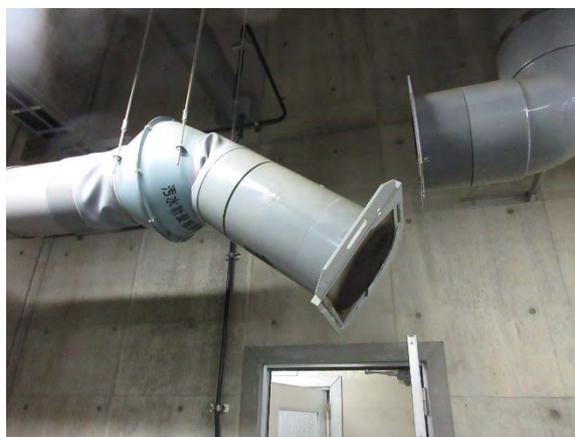
写真 36 地震動による換気用ダクトの破損
【令和6年能登半島地震】

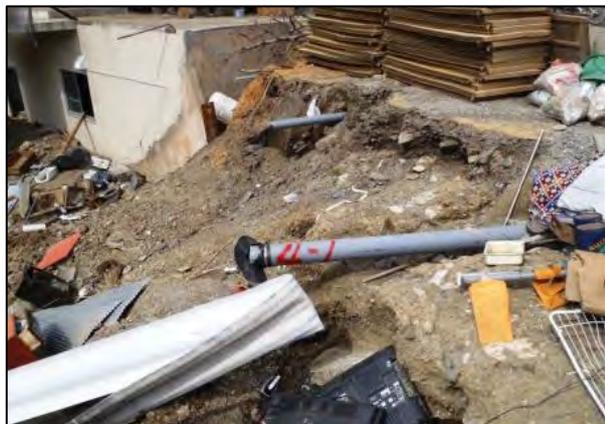
写真 37 津波による管渠等の流出・破損
【H23 年東北地方太平洋沖地震】

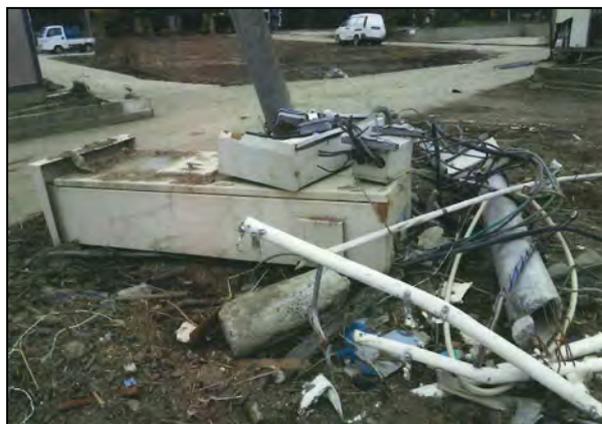
写真 40 津波による中継ポンプ制御盤等の流出・破損
【H23 年東北地方太平洋沖地震】

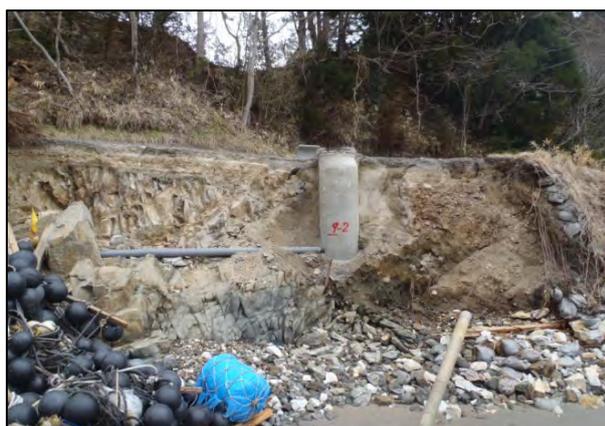
写真 38 津波による管渠等の流出・破損
【H23 年東北地方太平洋沖地震】

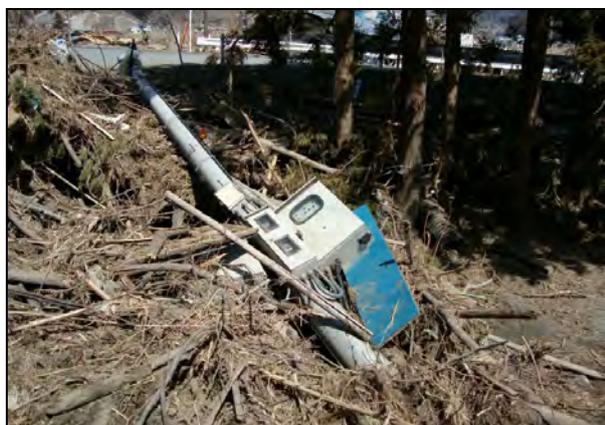
写真 39 津波による中継ポンプ制御盤等の流出・破損
【H23 年東北地方太平洋沖地震】

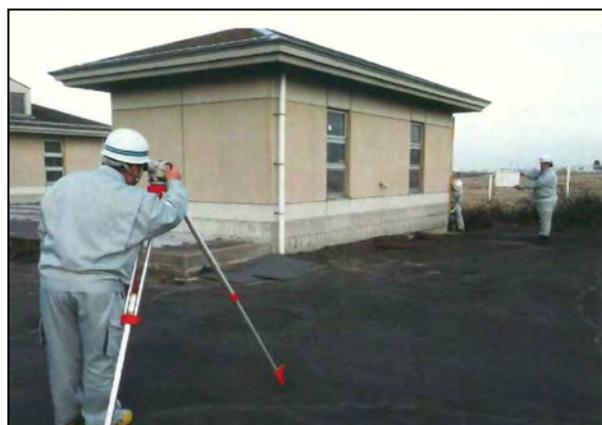
写真 42 津波による処理水槽の傾斜
【H23 年東北地方太平洋沖地震】

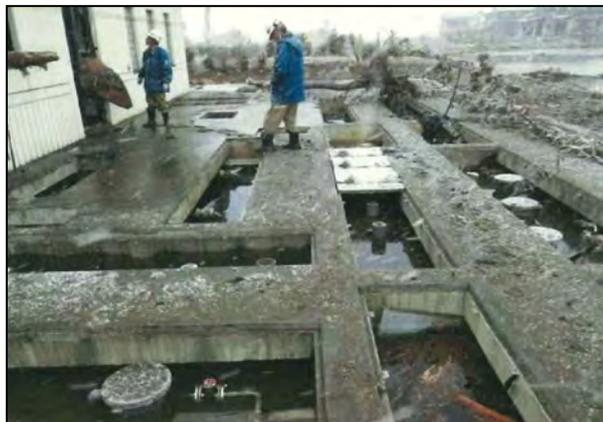
写真 43 津波による処理水槽点検蓋の流出
【H23 年東北地方太平洋沖地震】

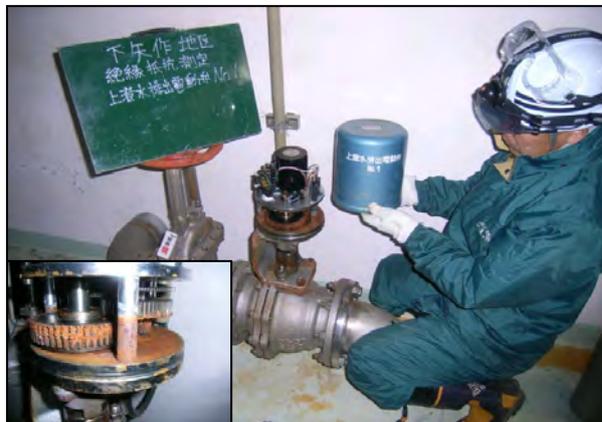
写真 46 津波による機械設備（電動弁）の水没・破損
【H23 年東北地方太平洋沖地震】

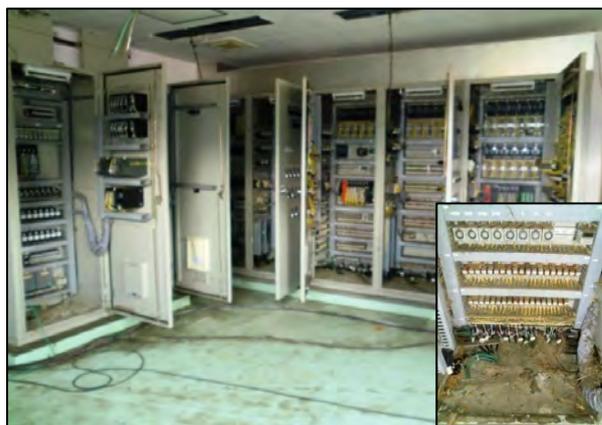
写真 47 津波による電気設備（管理室制御盤）の水没・破損【H23 東北地方太平洋沖地震】

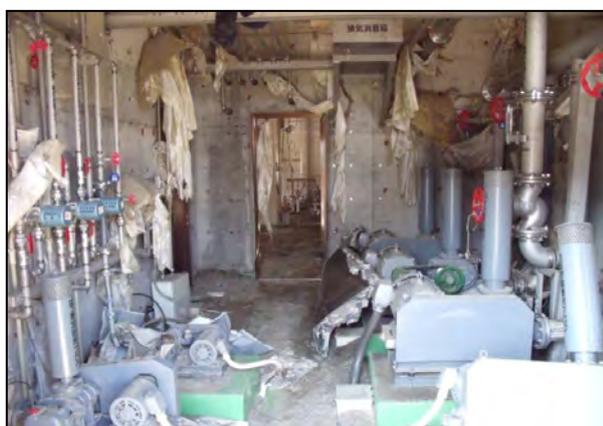
写真 45 津波による機械設備（プロワ室）の水没・破損【H23 年東北地方太平洋沖地震】
