# 一般社団法人 日本農業機械化協会

## 震災地対策コーナー

### 4. 塩水被害を受けた乾燥機(機体の内部)の一例を紹介します。

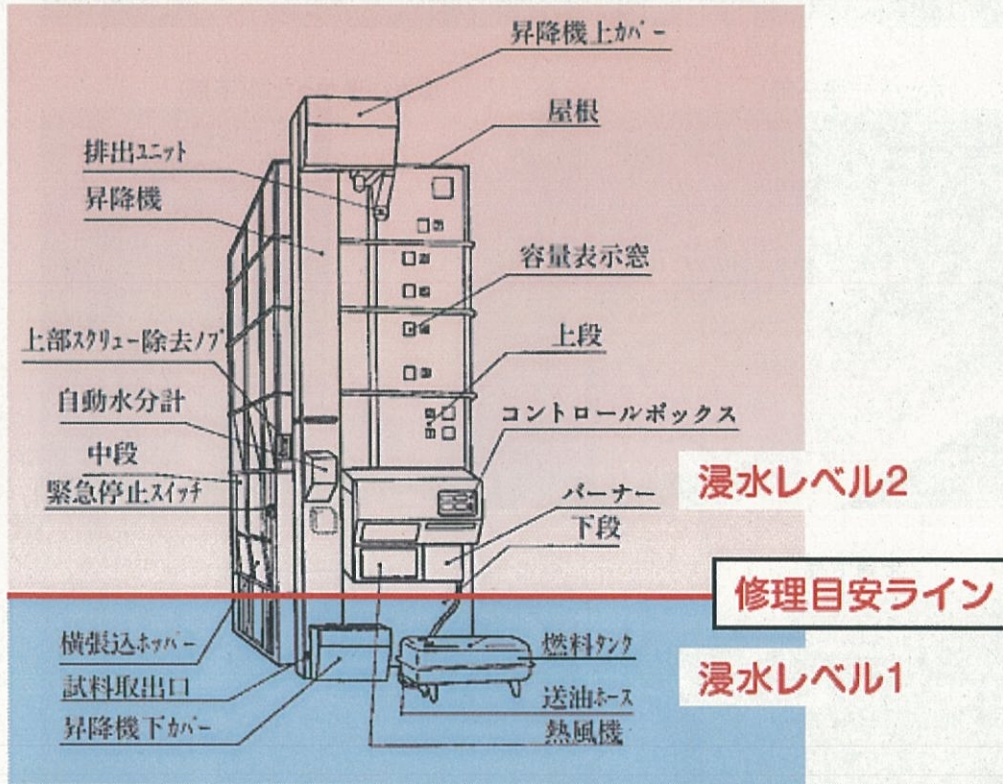
#### 浸水レベル1

レベル以下まで冠水した場合、冠水後、排水・洗浄など防錆対策を実施せずに長期間放置された機械は、下部スクリー(ベアリング・下部モーター・スクリー・昇降機下部ベアリング)など腐食が進行しているの見込まれます。

#### 浸水レベル2

修理目安ライン以上に冠水した場合、また、横転した農業機械やパーナー・ポンプ・ギアモーター・送風モーター・水分計検出器・インバーター・センサーなど電子機器が冠水している場合、損傷も大きいので、回復の可能性は低いと見込まれます。

また、制御盤まで冠水した場合は、電装品の浸食が進行しているため、回復の可能性(旧型は生産中止で部品の入手が困難)は低いと見込まれます。

修理に当たっては、多くの個所の分解・点検・部品交換が必要な上、完全な修理が困難な場合が見込まれます。

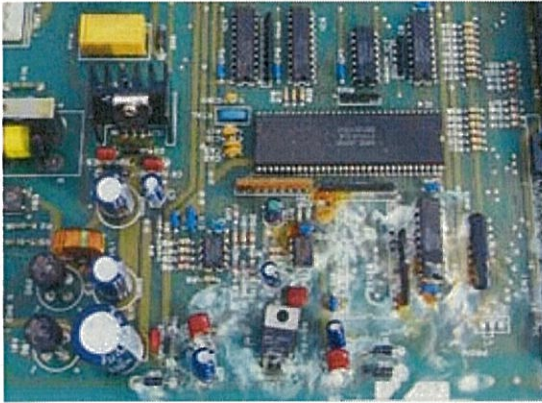
操作盤(基板が塩水に浸かった跡)

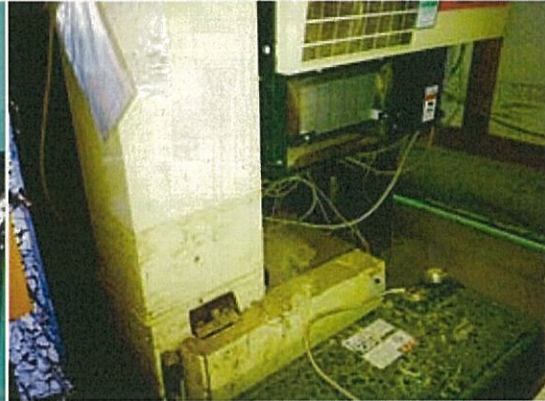
塩水に浸かった跡(下部)
