# 一般社団法人 日本農業機械化協会

### 2. 塩水被害を受けた田植機の損傷状況(機体の内部)の一例を紹介します。

#### 3. 塩水被害を受けたコンバインの損傷状況(機体の内部)の一例を紹介します。

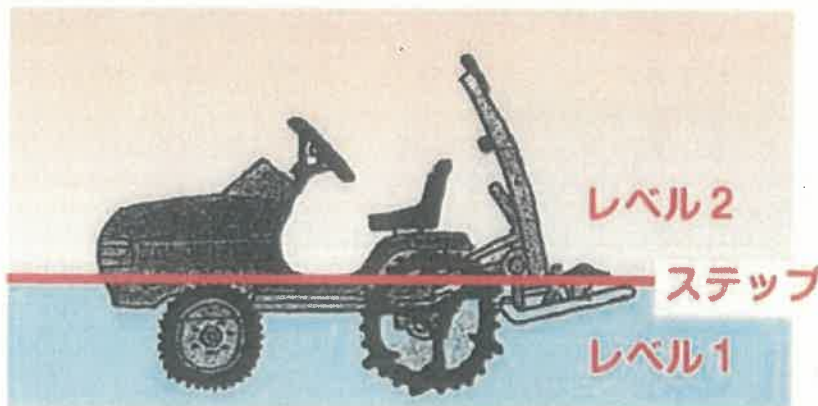
冠水後、排水・洗浄など防錆対策を実施せずに長期間放置された農業機械はエンジン下部やミッション下部のネジやシール、電装品・植付部等細部まで腐食が進行している可能性が見込まれます。

横転した農業機械やボンネット上又は座席シート上まで冠水した農業機械は、エンジンやミッション内部まで、泥や塩水が侵入しているとともに電子機器の損傷も大きいため、回復の可能性は低いと見込まれます。

修理に当たっては、多くの個所の分解・点検・部品交換が必要な上、完全な修理が困難な場合があります。

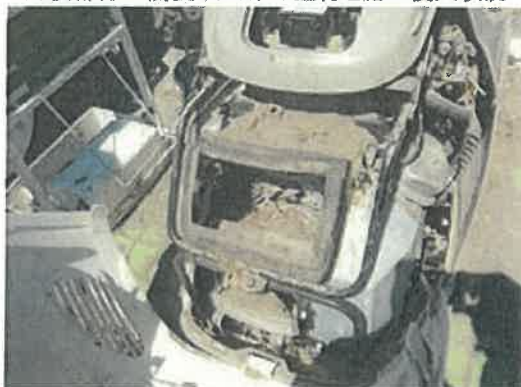
エンジン排気マニホールドにサビ発生

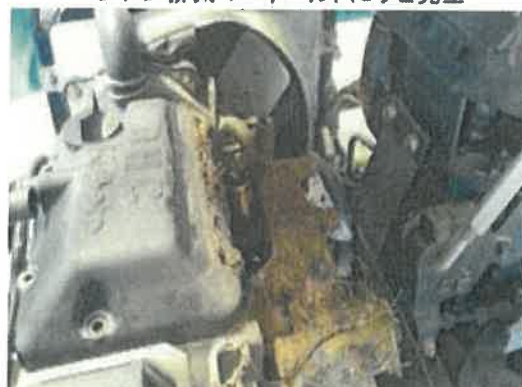
エンジン部泥水侵入

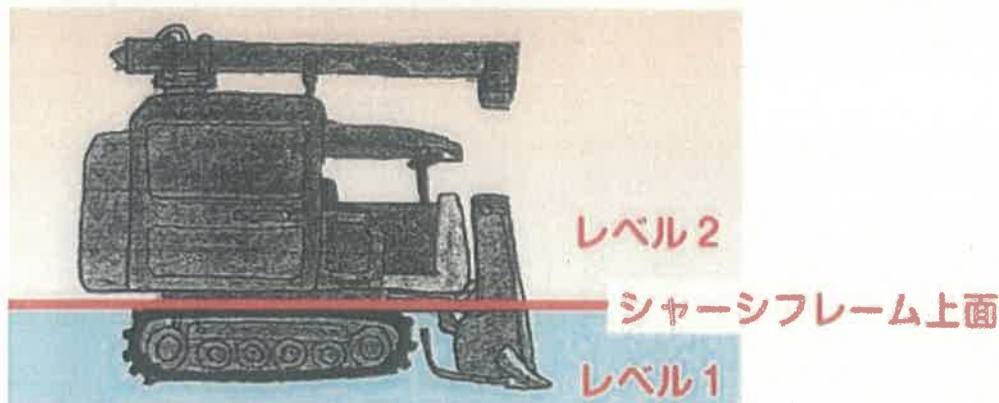
冠水後、排水・洗浄など防錆対策を実施せずに長期間放置された農業機械は刈取部やミッション下部、センサー系電装品まで腐食が進行している可能性が見込まれます。

横転した農業機械や穀粒タンク又は座席シート上まで冠水した農業機械は、エンジンやミッション内部まで、泥や塩水が侵入しているとともに電子機器の損傷も大きいため、回復の可能性は低いと見込まれます。

修理に当たっては、多くの個所の分解・点検・部品交換が必要な上、侵入した塩分による腐食のため将来再び不具合が発生する可能性があります。

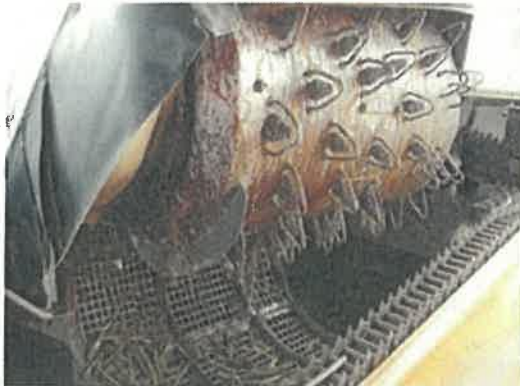
こぎ胴(内部までサビ)
