Ⅲ. 酪農・畜産関係

1. マニユアスプレッター

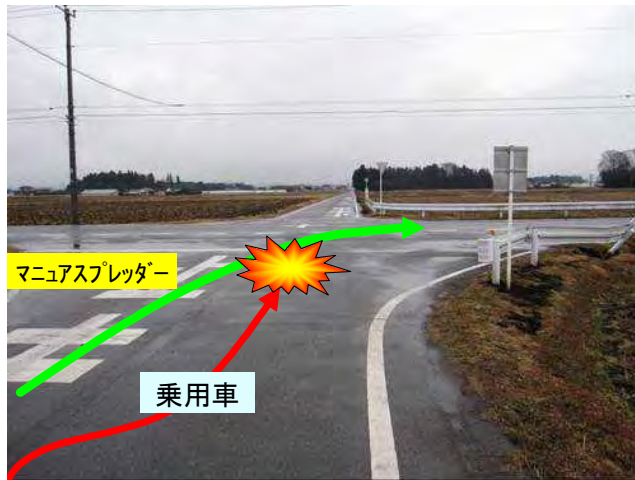
マニユアスプレッターに堆肥を積載し堆肥舎を出て直線の県道を約200メートル走行、十字路を右折のため手前約15メートルから方向指示器を出して緩やかに反対車線半分くらい進入したところ、後ろから来た乗用車にトラクター右側方部辺りを後ろから追突された。乗用車はトラクター後輪に接触後キャビン下から前輪に正面追突し約14メートル先のガードレールに当たり止まった。ガードレールも破損。トラクターの右前輪は車軸から折れて外れ約20メートル反対車線前方に転がる。運転者、打撲。

相手方が交差点で追い越しをかけ、かつスピードの出し過ぎが原因と考えられる。また、本人が右折時の後方確認が十分にできていなかった。さらに、トラクターの牽引作業でマニユアスプレッターに堆肥を満載した場合、後方の乗用車からは方向指示器が見づらいことも考えられる。

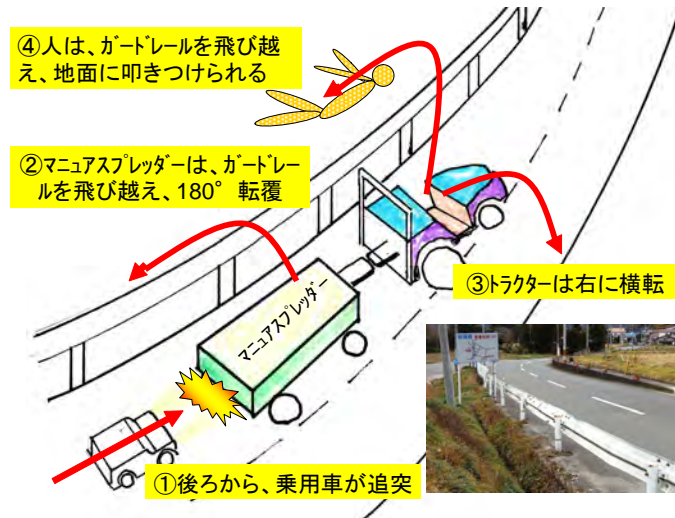
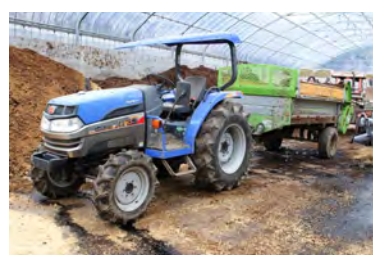
下り坂。トラクターの前灯は点灯していたが、緩やかな下り坂でライトは下向きになり、乗用車側からは低速車が走っていることを確認することが難しい。なお、ガードレールの高さ77 c m、下り方面車幅360 c m、反対車線330 c m+50 c m(コンクリート覆われた溝)。

マニュアルに取り付けられた3角の反射板(1辺約20 c m)は堆肥で汚れ、反射確認が出来なかった。反射板だけでは後方からの車に存在をアピールすることは難しい。韓国などで実施されているように、回転灯などをつける必要があるのではないか。また、「低速車が走行中」、あるいは「低速車通行道路」等の看板設置などの対応を行政も加わって検討してもらいたいものである。

トラクターとマニュアルは2本のジョイントで連結されているため、全く別々の方向に転倒した。

真後ろから見ると、牽引しているトラクターが見えない

反射板も堆肥で汚れて見えない

また、夜間の堆肥散布が日常化していることも問題。作業スケジュールの検討が必要ではないかと考えられた。

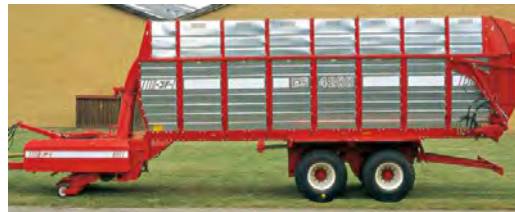
フォーレイジワゴン・ワンマンハーベスター

牧草を刈り取りながら積みこむ。収穫後、床に敷いてあるチェーンを回転させ牧草を後部から所定の位置に排出する

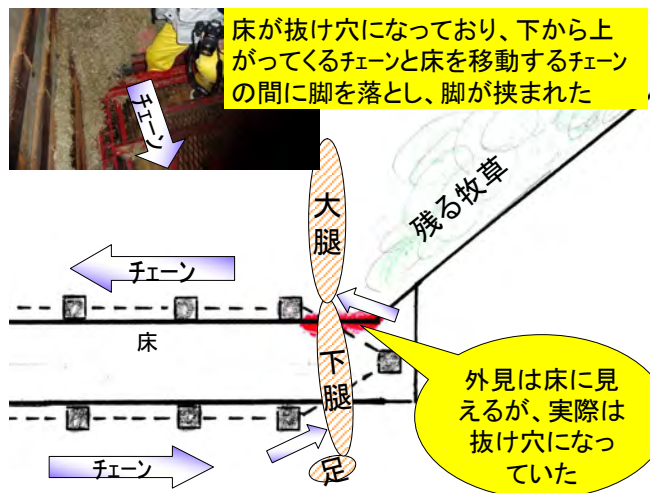
当該機のトレーラーの前面の下部が傾斜していて、その傾斜部に牧草が残ってしまう。中に入って、残った牧草が排出するため、ゆっくりチェーンを回しながら掃除をしていた。と、突然、右脚がズボッと踏み抜けて、チェーンの間に入った。足が入った場所はゴムカバーがされていて、まさか踏み抜ける構造とは思われなかった。

入った足は、トレーラーの床部のチェーンと腹部のチェーンの間に入り、それぞれのチェーンの移動方向が逆であり、足が羽交い締めにあうようにして、断裂。

ところで、この事例の場合、チェーンを動かしながら掃除をしていた事は問題である。しかし、それよりもこの機械の構造に根本的な問題があると考えられる。

長さを短くした。その際、前部の下部に傾斜をつけた。そのため、どうしてもその部分に牧草を排出した後に牧草が残る構造となってしまった。そこで、今回の被害者のように、中に入って掃除をしなくてはならないものとなった。

さらに、踏み抜いた部分はカバーがされとおり、まさか踏み抜ける構造であるとは外見上全くわからない構造である。いずれにしても、この部分に傾斜をつけた意味が全く分らない。

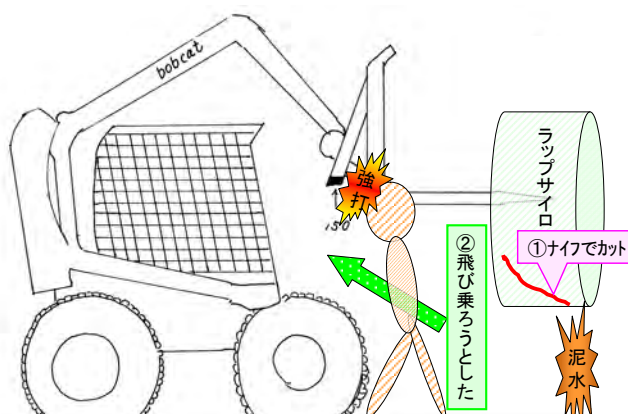
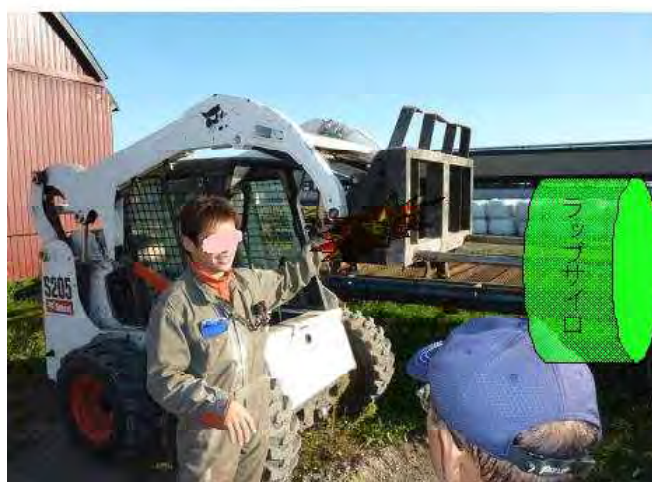
給飼のため、スタックサイロ（右図）に牧草サイレージを投入した後、トウモロコシサイレージの投入作業に取りかかった。フォークアタッチメントを装着したスキッドローダでトウモロコシのラップサイロ1個を突き刺し、地上から約1.5mの高さに持ち上げたところで降車し、カッターナイフでラップサイロの下面を切り開いたところ、泥が混入しているのが確認され慌てて、別のラップサイロに取り替えようとスキッドローダに乗り込もうとしたときに、アームのアタッチメント基部に頭部激突。

泥が混入して使えないサイレージが牧草サイレージに混ざるのを避けるため、ラップサイロが崩れる前に急いでスキッドローダに乗り込もうとした。当日はつば付きの帽子を被っていて、つばでアームが視界に入らなかった。

サイロを積み上げのため、ラップサイロの下部をナイフで切ったところ、泥水が出てきたので、サイロを移動するため慌てて運転席に乗ろうとして、車体前部に頭部を強打、失神

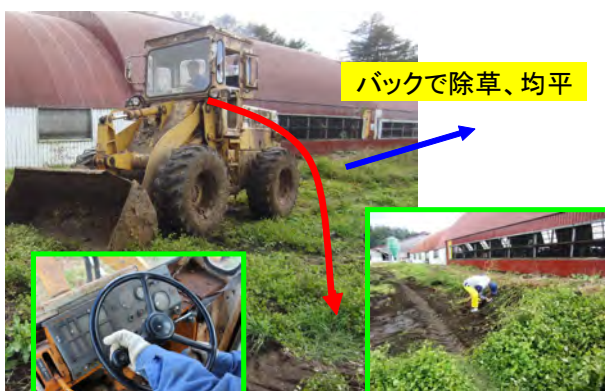
牛舎裏側をタイヤショベルで均平と除草を兼ねて均していた。バケットを上げてバックで走行していた際に、端から3.1mまでは水平であったが、その後が斜度30°、左車輪が斜面の下、右車輪が斜面上、落差80cmと傾き、そのままショベルごと左に横転。身体をかばった際に、左掌がハンドルレバーに引っかかり裂傷。

そこも草があったので、直角に均せば問題はなかったが、斜めにタイヤショベルを運転したために、横転してしまった。その後、ヘルパーさんと一緒にタイヤショベルをトラクターで起こした。

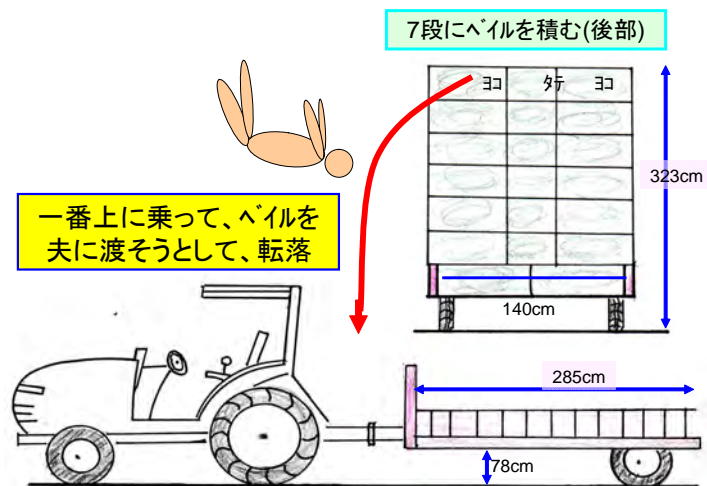
ベールを縛っていたロープを外し、トレーラの横から梯子を使って一旦降り、次にトレーラの後部に回り、梯子にてベールの最上部に上った。トレーラ後方を向き、最後部のベールを手渡しで夫に渡そうとしたとき、ベールが崩れて、そのままベールと共に落下した。この時、お尻をトレーラの後ろに突き出したところで、背中（肋骨付近）をトレーラ最後部の荷台角のところに強打。

通常は、夫がベールの上に行き、地上にいる本人（妻）に手渡ししていたが、当日はにわか雨でベールが濡れたこともあり、ハウス内で乾かそうとして、夫が地上で妻の降ろすベールを受け取って、ハウス内に入れようとした。また、トレーラの床が滑りやすかったことと、にわか雨で更に床が滑りやすかった事も原因と考えられる。
