Ⅱ. 果樹関係

1. モノレール

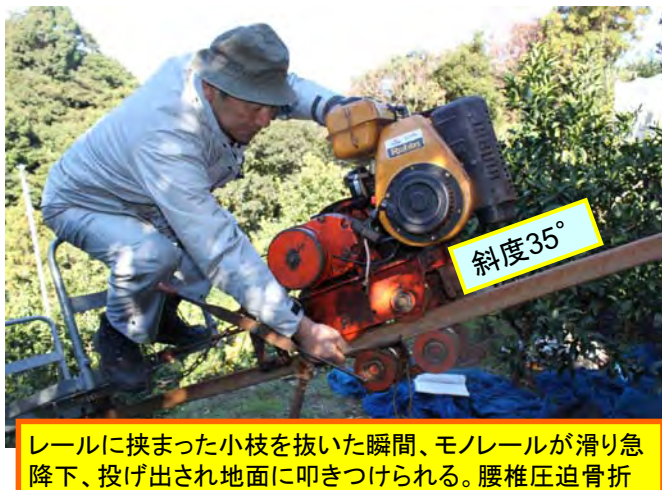
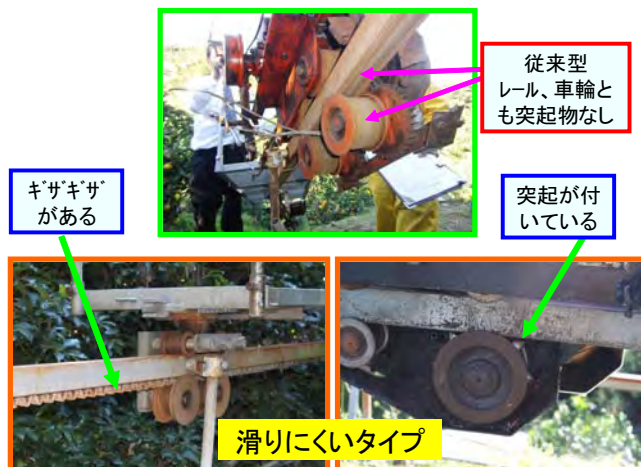
- ①車輪に引っかかった小枝を取った瞬間、突然モノレール急降下、転落、腰椎骨折
(平成23年5月 9時頃、みかん畑、男・43歳)

みかん園地で、モノレールに乗ってみかんの剪定枝等の片付けを行っていた。その時、モノレールの動力機と車輪の間に剪定枝が挟まったので、エンジンをかけたまま停車し剪定枝を取った瞬間、モノレールが滑り落ち、20m下ったところで投げ出され地面に叩きつけられ、腰を強打した。モノレールはさらに30m下まで滑り落ち、ようやく止まった。

地元でも、モノレールが濡れていたり、葉っぱなどがレールと動力機の間にはさまって滑ったという話は聞いたことがあり注意をしていたが、「枝」でもなるとは思っていなかったという。モノレールの動力機とレールの間に剪定枝が挟まれることで、一時的に車輪の挟み込む圧力が変化、もしくは、クラッチ等が外れた可能性もある。作業中のギアは、「前進」であった。

ところで、今回の事例のタイプのモノレールは、上下に突起物や下穴がなくツルツルで、動力機の上下の車輪でレールを挟み込んで動くタイプであり、人が乗車できない運搬専用のモノレールである。

また、過去に設置したレールを全て取り外し、モノレールの下にギザギザがあるタイプや下穴が開いていて引っかかりがあり滑りにくくかつ補助対象でもある新タイプのモノレールに取替をしたいのだが、モノレールや、レールの更新には多額の費用がかかりさらなる行政の支援についても検討が必要と考えられる。

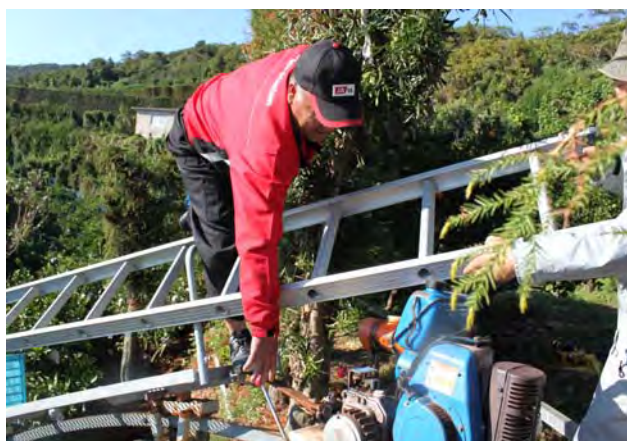
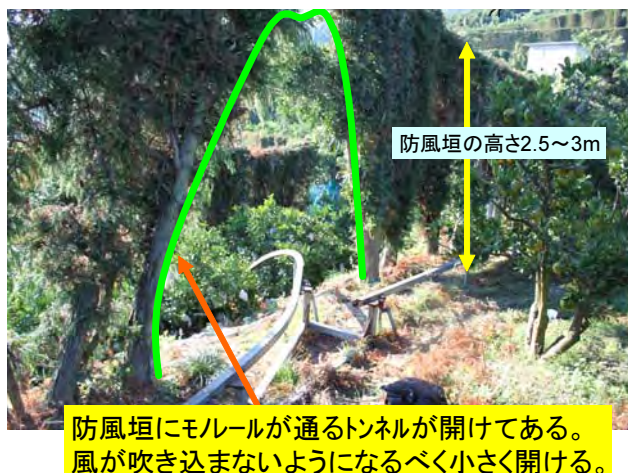
②モノレールに乗ってはしご・刈払機を運搬中、防風垣にぶつかり、脚を強打、打撲 (平成23年10月16時頃、みかん園、男・54歳)

柑橘園地で防風垣剪定などが終わり、モノレールに乗って整備に使用した3mはしご、および長竿と呼ばれる2.5mの刈払機を運搬中、はしごの先端が防風垣に当たり体勢が崩れた。モノレールを停止させるため台車の上を移動した際にはしごとモノレールの台車の枠に挟まれて右足を負傷。右足に痛み等があったものの歩いたりするのに支障がなかったため、そのまま放置。しかし、次の日になっても痛みがひかず、病院受診、骨折は無かったが、強打による右脚打撲。

長いはしごと刈払機を両手でもってモノレールに乗っており、不安定な体勢であった。また、モノレールの荷台の長さ2mに対してはしご・刈払機とも長く防風垣に当たる危険性が常にあった。本人は兼業農家なので、休日や祝日を活用しての農作業。園地の防風垣整備作業が終わり、その時は「やっと終わった」と気持ちの安堵感があり、気が緩んだかもしれない。

園地から車を置いてあった道路までは、モノレールでは5分程度であるが、歩いて行くと10分はかかる。防風垣を抜けようとして引っかかっての事故である。

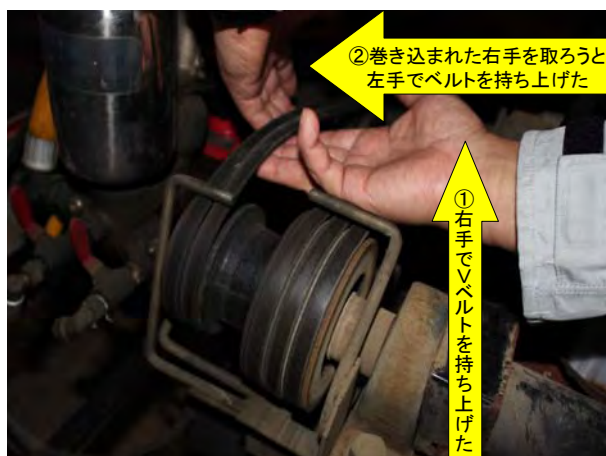
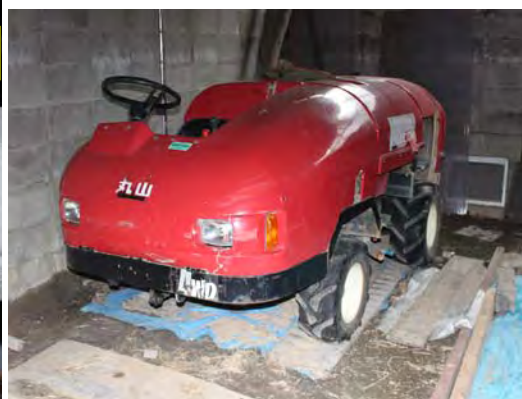
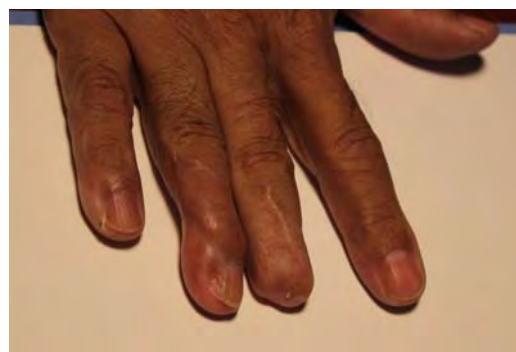
スピードスプレーヤーのVベルトの確認中、指が巻き込まれ、指骨折
(平成22年6月5時頃、柿園、男62歳)

柿畑で自走式噴霧機・S S (スピードスプレーヤー25年前購入) で農薬散布中、薬剤の吐出が少なくVベルトが緩んでいると思い、エンジンをかけたまま、Vベルトを右手で持ち上げた時、テンションがかかった状態になりベルトが回転しVベルトとプーリーの間指を挟まれ負傷。挟まった右手を助けようと、今度は左手でベルトを持ち上げてさらに左手も巻き込まれた。

結局、テンションが緩かったのではなく、給水管側に小さい穴が空いていて空気がもれていて、吐出管に圧がかからなかったためであった。

本人は、エンジンを止めずにベルトの弛みを確認しようとしたのが、最大の原因、との事。なお、右手が挟まれたとき、エンジンを止める緊急停止ボタンのようなものが、近くなかった。

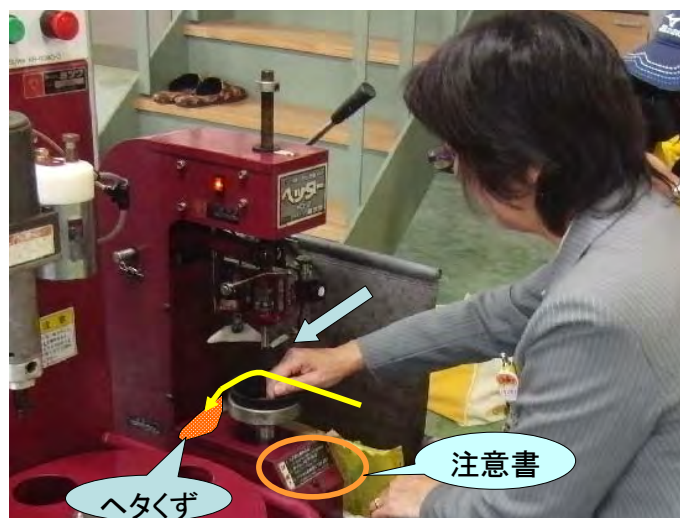
干し柿用の柿の「へた切り機」の刃で手を切った
(平成21年11月10時頃、作業所、女・51歳)

干し柿の生産者で、シーズンの初日。義父が柿の収穫をしそれを作業場に運び、次々と「へた切り」、「皮むき」作業中、朝8時から開始し、10時頃一服しようとした際、へた切り機の刃の向こう側にあるへたやゴミを除こうと、刃を避けて手を出さず、直線的に手をゴミに向かって出して、手前にあるへた切り刃で右手の甲を切った。「柿があると決して手を出さないのだが、ないとなついつい手が出てしまう」との事であった。

本人曰く、「とにかくオレンジ色の柿のみに集中していて、刃でへたを切っているにもかかわらず、刃のある事に気がつかなかった」との事である。部屋全体の照明は100ルクス程度で必ずしも明るくない。また、機体本体の色が暗いエンジン系統で、必ずしも手前の刃が浮かび上がるようになっていない。柿の明るいオレンジ色ばかり見えて、刃が機体の背景の色に沈み込み、刃の存在を忘れさせてしまう。

今回の事例の場合、柿の色を考慮して、刃が浮かび上がって見えるような機体の色を工夫できないものであろうか。

さらに、わざわざ手を出さなくても、向こう側に落ちたゴミやくずが払い落とせる機構をつける事が出来ないであろうか。

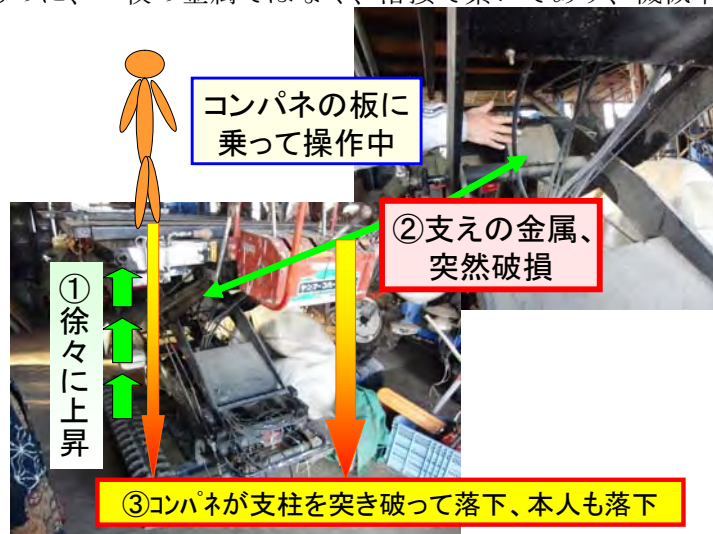
フルーツワーカーの支え金属が壊れ、230cmから落下、足筋断裂
(平成 4年 5月11時頃、自宅近くのりんご畑 女・51歳)

リンゴの手入れをフルーツワーカー（作業機）に乗って作業をしていた。お手伝いの女性と二人で、作業台の両端に乗り、頂点直前の約230cmで操作していたところ、突然、作業台がつぶれ下に落ちた。

リフトを支える金属が壊れ、軸の支えが真っ平らに下に落ちた。中央の金属はそのままだったので、作業台の上にあるコンパネを突き破った。幸い、二人とも作業台の端に乗っていたので、その金属の突き出しによる怪我は避けられた。もし、中央に乗っていたら、生命の危険があったかも知れない。しかし、2m以上の落下で、重心を掛けていた左足に負担がかかり、ダメージを受けた。2度目のバウンドが効いた。もう一人の女性は、大事には到らなかった。ハンドル操作に集中していたこともあり、対処できなかった。

フルーツワーカーの機械は、事故の2年前に購入したもので、長年使用による劣化とは考えにくい。重要な支点であるのに、一枚の金属ではなく、溶接で繋いであり、機械本体に問題があると考えられた。
