## Ⅳ．大規模畑作

### 1．ハーベスタ

#### (1) ポテトハーベスタ

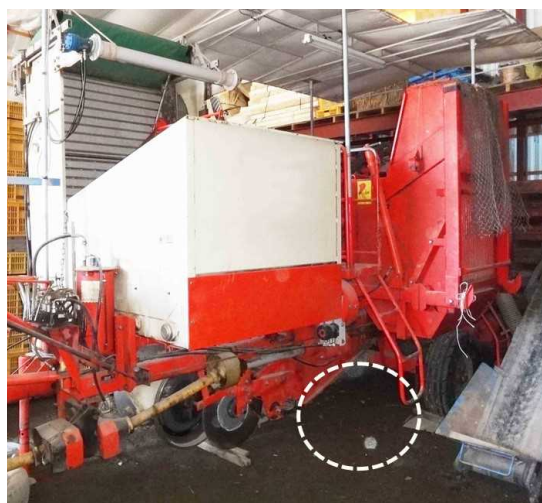
バレイショ収穫シーズンの中盤、ポテトハーベスタ（使用年数30年、空荷機体約3t）のオペレータがの下にイモが落ちたことに気づき、降りて拾おうとしたところ、ポテトハーベスタが動き、逃げようとしたが間に合わず、仰向けの状態で左タイヤに胸部を轢かれた。ハーベスタにはタンクの7～8割ほど種イモ（1.5～1.7t）が入っていた。

事故時のポテトハーベスタ(○印部分が轢かれた箇所)

たとえ走行にしたままでも低速（0.4～0.8m/s）なので、気を付けてやれば大丈夫だろうという思い込みがあり、ギアを中立にせず、PTOクラッチを切らず、駐車ブレーキをかけなかったと思われる。掘り取り部が機体中央にあるタイプ（事故機が該当）では、トラクタのタイヤを畝間に落とせば無人でも直進してしまうので、走行しつつ作業をとの思いもあったのかもしれない。動いている機械には近づかないよう徹底した。掘り取り部が機体右側に配置されているオフセットポテトハーベスタであれば、トラクタのオペレータが常にハンドル操作する必要があるので、作業中に異変を生じた場合は、トラクタを完全に停車せざるを得ない。

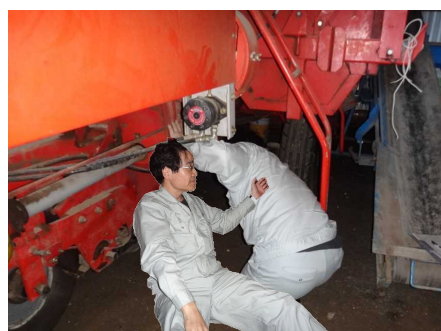
ハーベスターの接近が思ったより早く、身を翻そうとして、転倒。

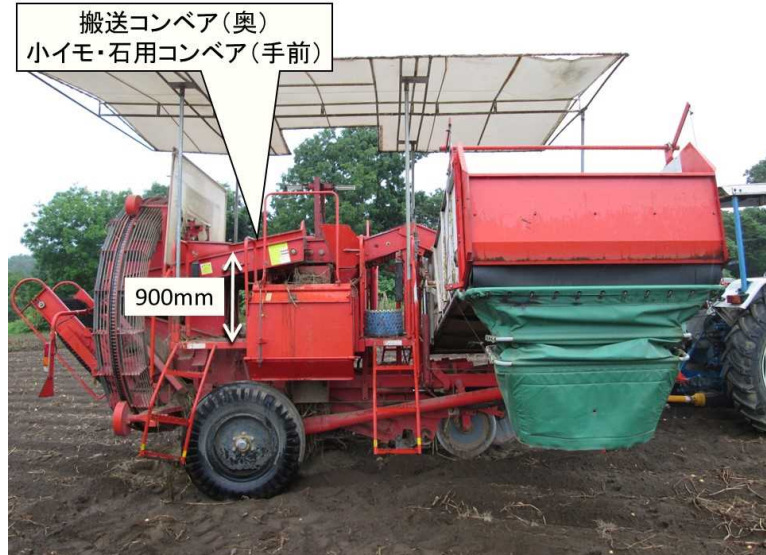
ポテトハーベスタ（タンク容量3.0 $\text{m}^3$ 、使用年数約20年）でバレイショの収穫作業中、バレイショから分離された小イモや石を搬送するコンベアが偏っており、この隙間に石等が詰まると駆動ベルト等が破損するなど具合が悪いので、手でコンベアを手前に引いた時、手を離し損ね、コンベアとローラの間に右手薬指が挟まれてしまった。

コンベアと側壁の隙間に夾雑物が挟まらないようなゴムカバー等の設置が必要。小イモ・石等を搬送するコンベアが、走行方向に対して左側に偏ってしまう状態であり、事前の整備対策が必要。また、巻き込まれが生じる危険部に、作業者の手が容易に届かない構造に改良が必要。

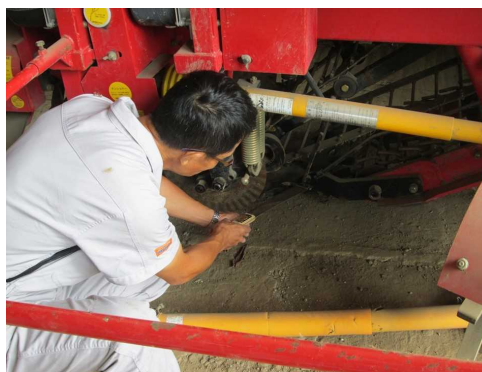
夾雑物除去用のバーがビートハーベスタの機体右側に取り付けられており、乗降の反対側にあり作業者の作業動線に対して適切ではなく、作業者の近道行動を促す結果となった(左側への取り付けも技術的には可能と思われる)。結果的に用途の違うタッピングナイフは、柄が短く機体に潜り込む無理な姿勢での除去となり無理な作業となり、手を切る結果となった。

短いタッピングナイフを用い、無理な姿勢で奥の茎葉夾雑物を除去していた。

その後、夾雑物の除去にはタッピングナイフを使わないことにした、とのこと。

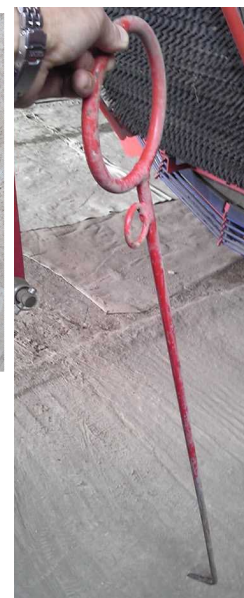
タッピングナイフ

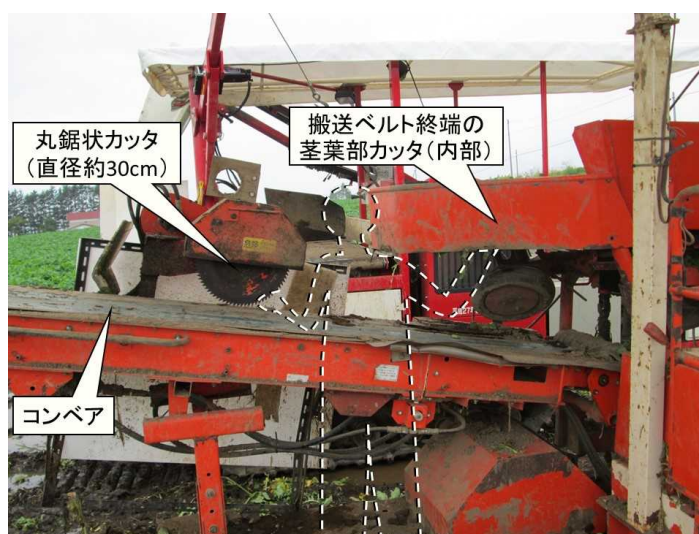
丸鋸状のカッタの上部半分にはカバーが設けられているが、剥き出しの部分には作業者が容易に触れてしまう構造。また、ダイコンハーベスタ後部の作業者がオペレータに知らせるブザーや、丸鋸状カッタ等を止めるクラッチレバーが設けられているが、作業者がとっさに操作できる位置に配置されていない。さらに、本機は安全鑑定適合機だが、丸鋸状のカッタも含め、使用者によって改造されており、基準を満たさない状態であった。

夾雑物が発生した際に危険部に接近するときの機械停止について、従業員への周知徹底が不足していた。

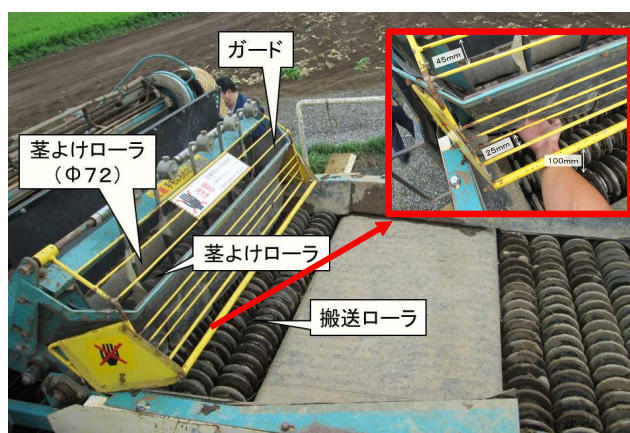
茎よけローラの周囲にはガードが設けられており、手を入れないよう注意を喚起する表示が貼られているが、ガードの間隙が広く、危険部に手が届く構造であった。茎よけローラに異物が挟まっても、簡単な操作でローラの間隙を広げる、あるいはローラを空転することができないため、機械を止めた状態では異物を取り除きにくい構造となっている。

茎よけローラを持ち上げ、詰まった茎葉を取ろうとして、手が巻き込まれた。

茎よけローラ等に異物が詰まるたびに事故が思い出され、必ず機械を止めてから取り除くようにしている、とのこと。

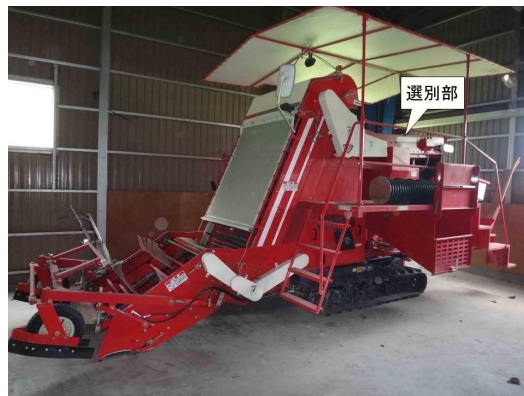
オニオンピッカ（使用年数6年）でタマネギを収穫していたところ、直径6cm程度の石が選別部に上がってきた。石は搬送ローラの上にあったが、搬送ローラは滑らかな形状であり、3列が同じ方向に回転しているため、巻き込まれることはないだろうと思い、ゴム手袋をしていた右手を伸ばした時、人差指が搬送ローラに巻き込まれた。

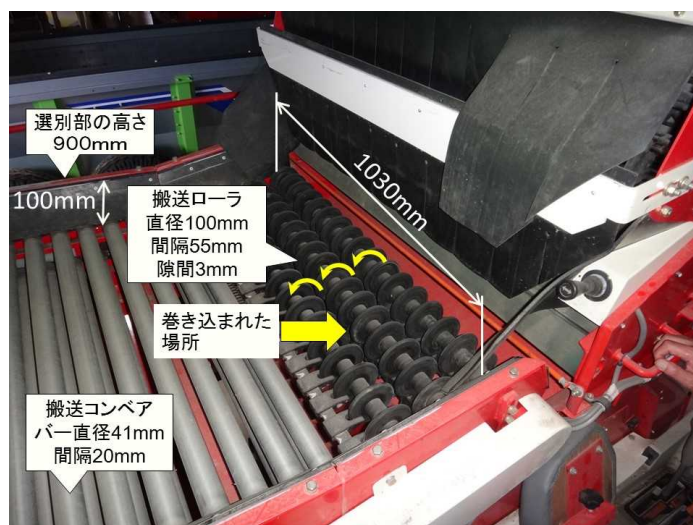
機械的には、作業者の手が容易に届く場所に挟まれる危険がある搬送ローラが配置されており、防護カバーや巻き込まれの危険を喚起する安全標識がなく改善が必要。なお搬送ローラの形状は滑らかだが、密着性の手袋で触れると巻き込まれることがある。

タマネギは、品質保持のため掘り出し後、直ちにピッカで拾い上げなければならない、時間的余裕がない作業であるが、この方の経営では、バレイショと収穫時期が競合しており、そちらに他の労働力がさかれ、一人でタマネギ収穫を行わなくてはならなかった。十分な労働力を確保するか、収穫時期が競合しない作目を検討が必要。
